Rapport

Miljöteknisk provtagning av inomhusluft och dricksvatten

Sandhagen 9, Stockholms kommun

2022-01-26

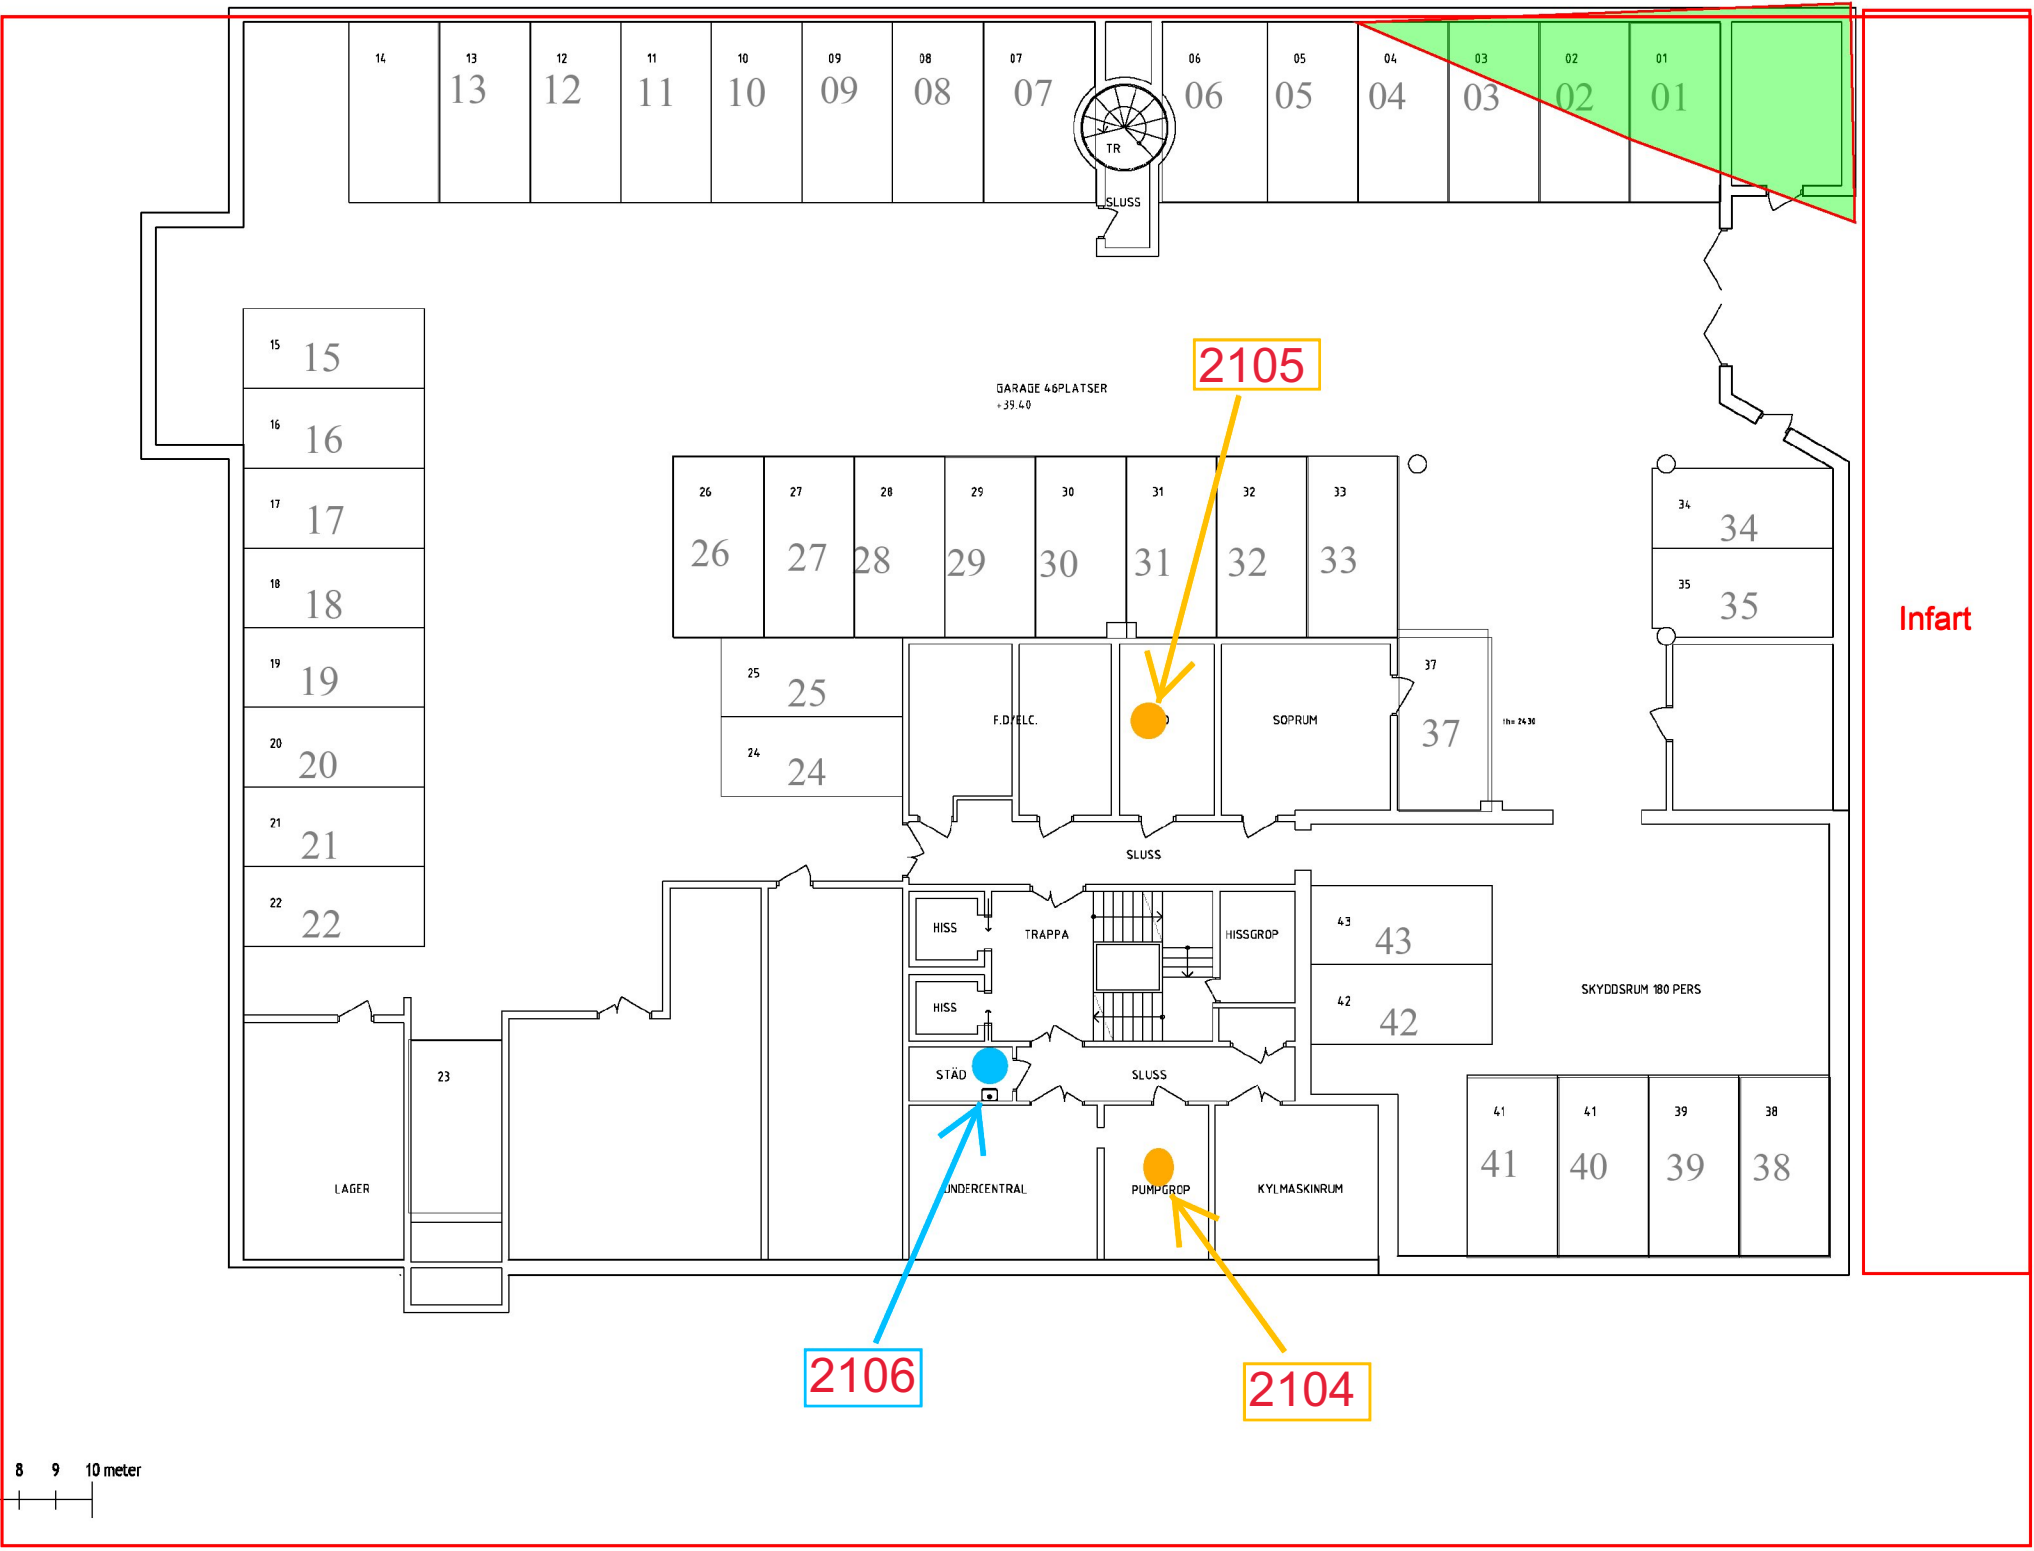
Plan 2

● Provtagning av inomhusluft

Aktiv, stationär provtagning utfördes den 20 december i fem provpunkter; ett mindre samtalsrum på plan 3 (2101) en hall på plan 8 (2102), ett kapprum på plan 2 (2103) samt i två punkter i källarplan; ett mindre förråd (2104) samt ett kontrollrum (2105). Provpunkternas placering åskådliggörs i bilaga 1. Provtagning utfördes under ca 2 timmar med kalibrerad pump dit ett adsorbentrör, anpassat för analysen, var kopplat. Under provtagningen var till- och frånluftsdon samt dörrar tätade. Pumparna var placerade ca 0,5-1,0 m från golv. Adsorbentrören analyserades på ackrediterat laboratorium (Eurofins Pegasuslab AB), med avseende på klorerade lösningsmedel och dess nedbrytningsprodukter, inklusive vinylklorid. Inomhustemperaturen vid tiden för provtagning var ca 18 °C och utomhustemperaturen -2 °C. En mer detaljerad beskrivning av respektive provpunkt återfinns i fältprotokollet i bilaga 2.
