1. Bakgrund, uppdrag och syfte

Inom planområdet har Åke Sundvall AB tilldelats markanvisning för att uppföra ett nytt preliminärt 3 – 9 våningar högt bostadskvarter (kvarter 5B). Under huskropparna planeras en våning med garage m.m., med lägsta golv på +17,0 inom större delen av kvarteret samt lägsta golv på +17,9 – +18,55 i huskropp mot öster och +20,8 i huskropp utmed en del av kvarterets södra gräns, totalt sett motsvarande ca 0,7 m under till ca 2,2 m över befintliga marknivåer respektive ca 0,5 – 4,2 m djup under angränsande planerade gators nivåer, se figur 1.

På uppdrag av Åke Sundvall AB har Geoteknologi utfört översiktlig geoteknisk utredning för planerad bebyggelse. Arbetet har omfattat inventering av tidigare utförda undersökningar samt översiktlig geoteknisk utvärdering med avseende på planerad bebyggelse.

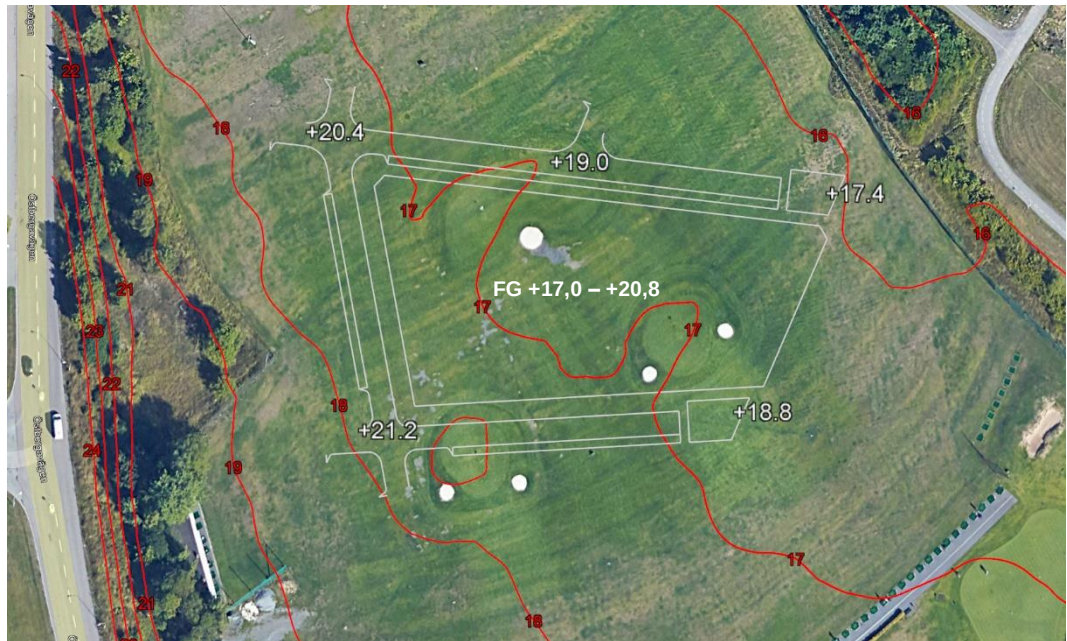
Figur 4. Satellitfoto över området i vy mot norr med befintliga marknivåkurvor redovisade med röda kurvlinjer. Vita nivåer är planerade gatunivå.

Det aktuella området (kvarter 5B) utgörs idag huvudsakligen av grönytor, inom Årsta golfs utslagsbana, se figur 4. Nuvarande marknivå inom kvarteret varierar enligt Lantmäteriets laserskanningsdata mellan ca +16,0 och +17,6.
