PM/GEOTEKNIK
HASSELBACKEN

308270, Hasselbacken, Djurgården - Geo

PM Geoteknik, Hasselbacken

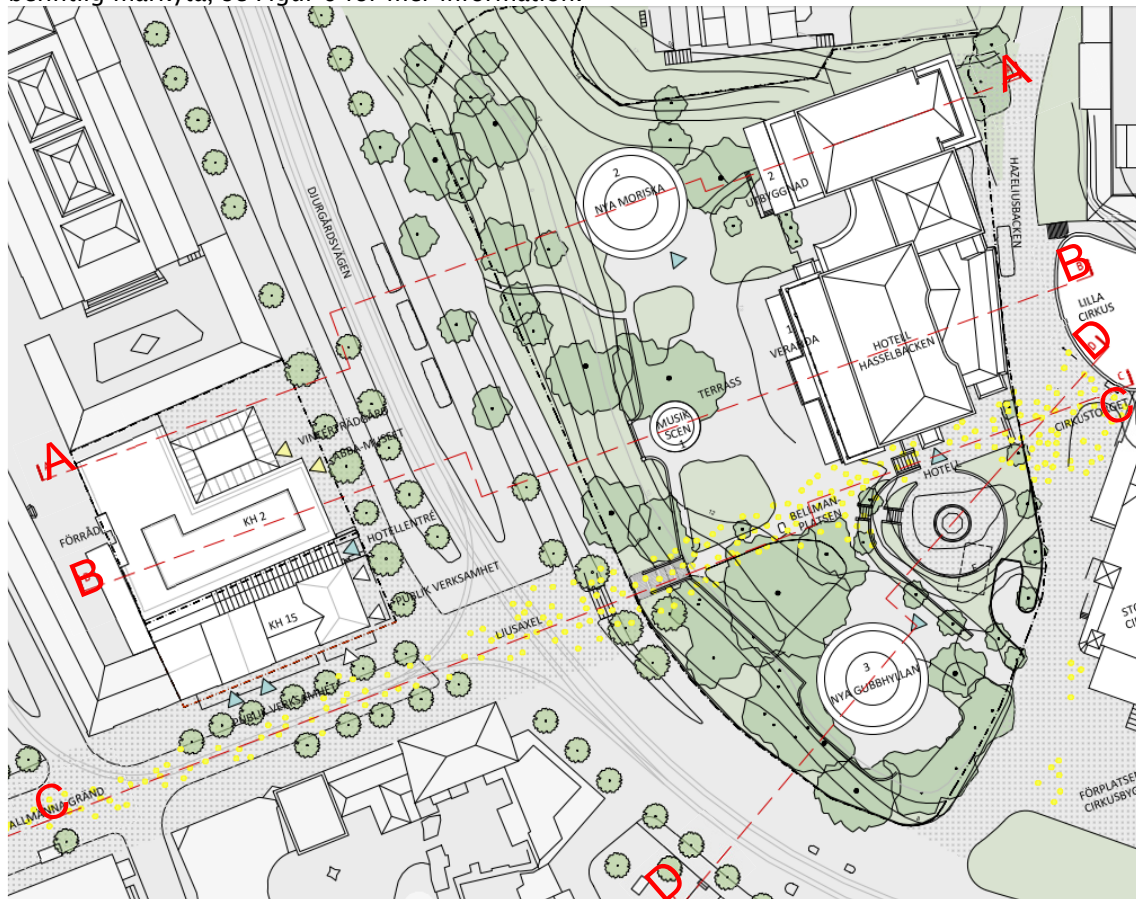
Figur 2. Översiktlig skiss över den planerade utbyggnaden av hotell Hasselbacken. I bilden ses olika sektioner. Källa: Lundgaard & Tranberg Arkitekter A/S daterad 2023-10-06.

Den planerade utbyggnaden i plan kan ses i Figur 2. Sektioner som visar planerad utbyggnad kan ses i Figur 3 - Figur 6.

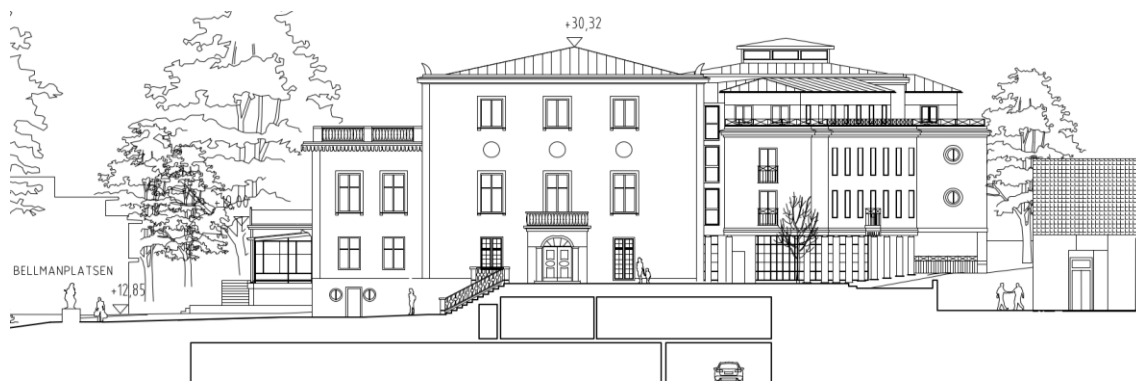
Figur 5. Sektion C-C som visar planerade tillbyggnader. Källa: Lundgaard & Tranberg Arkitekter A/S daterad 2023-10-06.

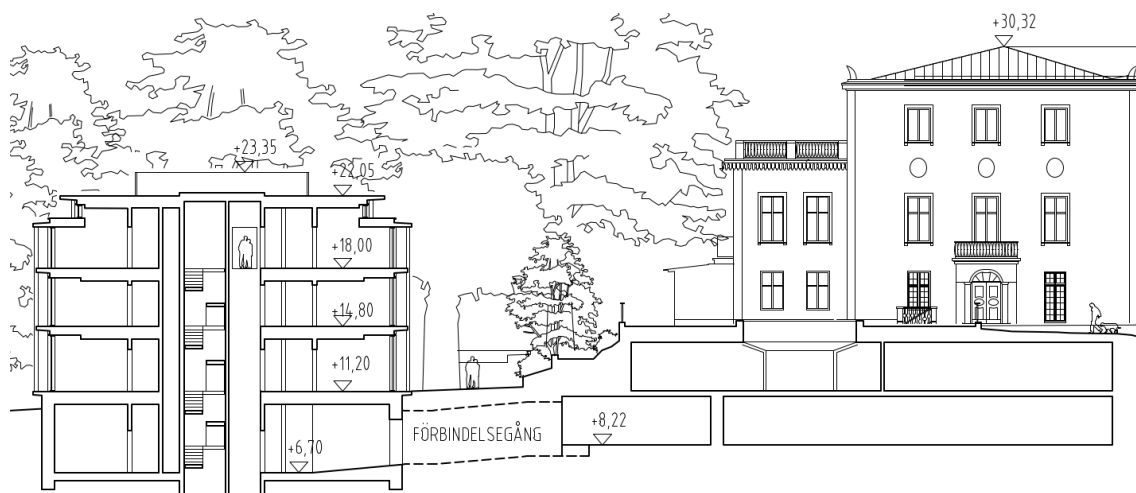
NYA GUBBHILLAN

Figur 6. Sektion D-D som visar planerade tillbyggnader. Källa: Lundgaard & Tranberg Arkitekter A/S daterad 2023-10-06.

Den lägsta våningsplanet knyts samman med hotellet genom en förbindelsegång som går under befintlig markyta, se Figur 6 för mer information.

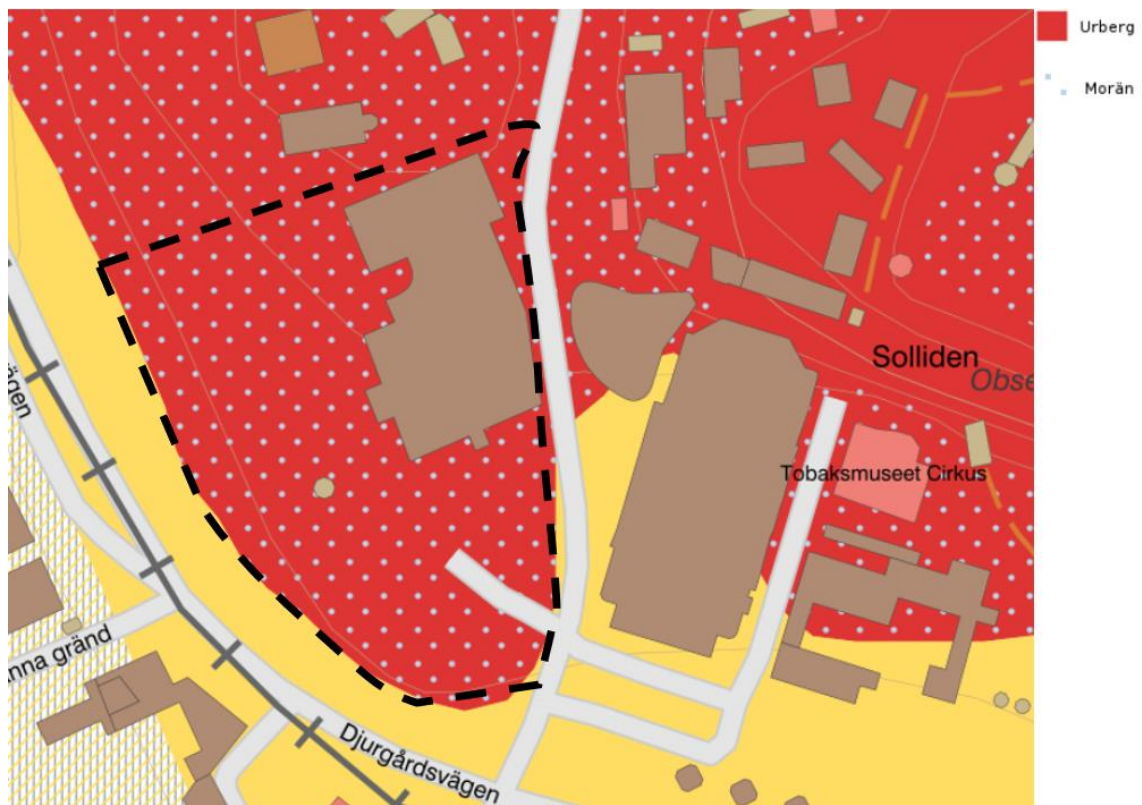
Figur 7. SGUs jordartskarta indikerar att området består av urberg med tunt eller osammanhängande ytlager av morän. Källa: SGU.se

Enligt SGUs jordartskarta består området av urberg med tunt eller osammanhängande ytlager av morän, se Figur 7. Djup till berg har enligt SGUs jorrdjupskarta bedömts vara cirka 0 till 3 m.

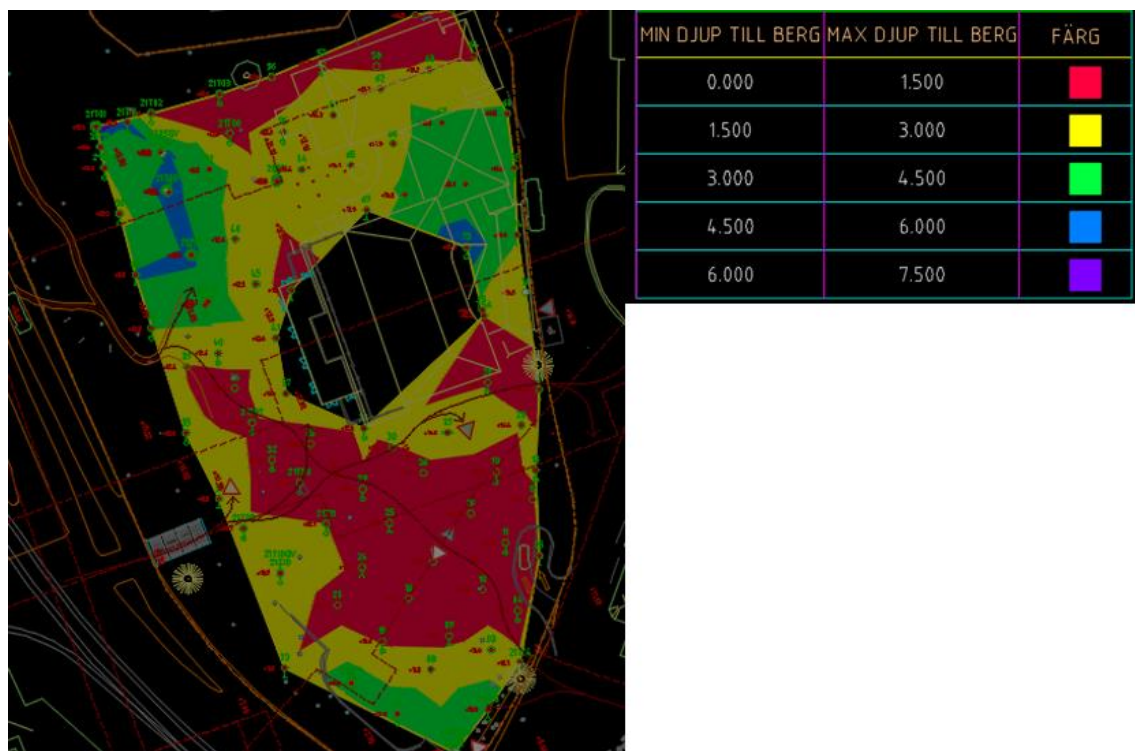
Figur 8. Djup till tolkad och interpolerad bergöverty från inmätt markyta i samband med inmätning av utförda borrhäls punkter.

Djup till berg bedöms enligt nu och tidigare utförda undersökningar (Markteknik AB, 1988) variera mellan cirka 0,1 m och 7,5 m, se Figur 8. Störst djup till berg påträffades i den nu utförda punkten 21T01 i områdets nordvästra del. Minst djup till berg påträffades i den tidigare utförda punkten 19 i områdets mellersta/östra del. Det bör observeras att djup till berg kan variera utöver ovanstående intervall.
