RAPPORT
**DAGVATTENUTREDNING
HASSELBACKEN 1 M.FL.**

**SLUTRAPPORT
2023-10-26**

321185, Revidering DVU Hasselbacken

Dagvattenutredning Hasselbacken 1 m.fl.

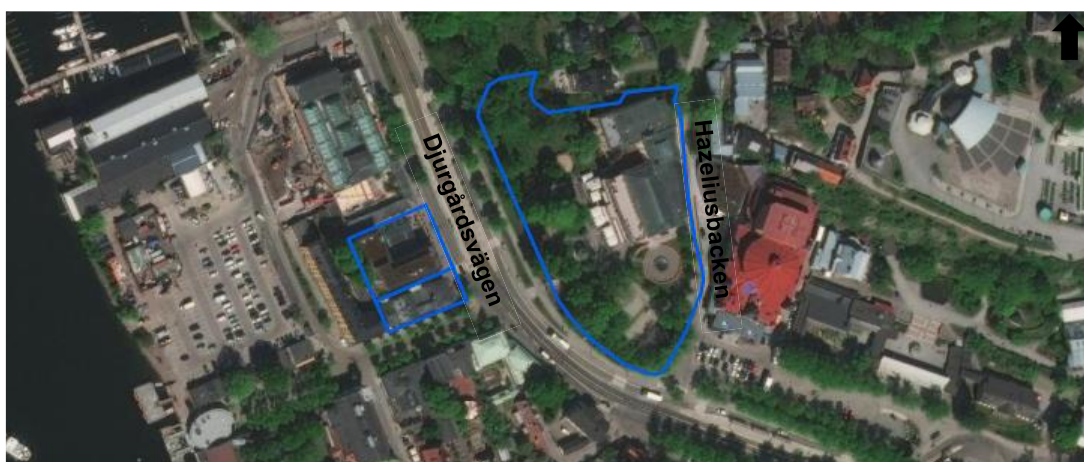
Figur 1. Utredningsområdena markerade med blått. Hasselbacken 1 är det större området till höger och Konsthallen 2 och 15 är de mindre områdena till vänster.

Tyréns har fått i uppdrag av Pop House Next Door AB att ta fram en dagvattenutredning för fastigheten Hasselbacken 1 och kartlägga befintlig dagvattenhantering, samt utreda möjligheterna till dagvattenhantering, inom fastigheterna Konsthallen 2 och 15. Fastigheterna är lokaliserade på Djurgården i Stockholm (Figur 1). Fastigheterna ingår i en mer exploaterad del av Nationalstadsparken inom Stockholms stad. Denna utredning syftar till att beskriva befintlig och framtida dagvattensituation främst för Hasselbacken 1 men omfattar även Konsthallen 2 och 15. I utredningen har avrinning och föroreningsbelastning i dagvatten före och efter omdaning av området beräknats och förslag på omhändertagande av dagvatten ska presenteras.

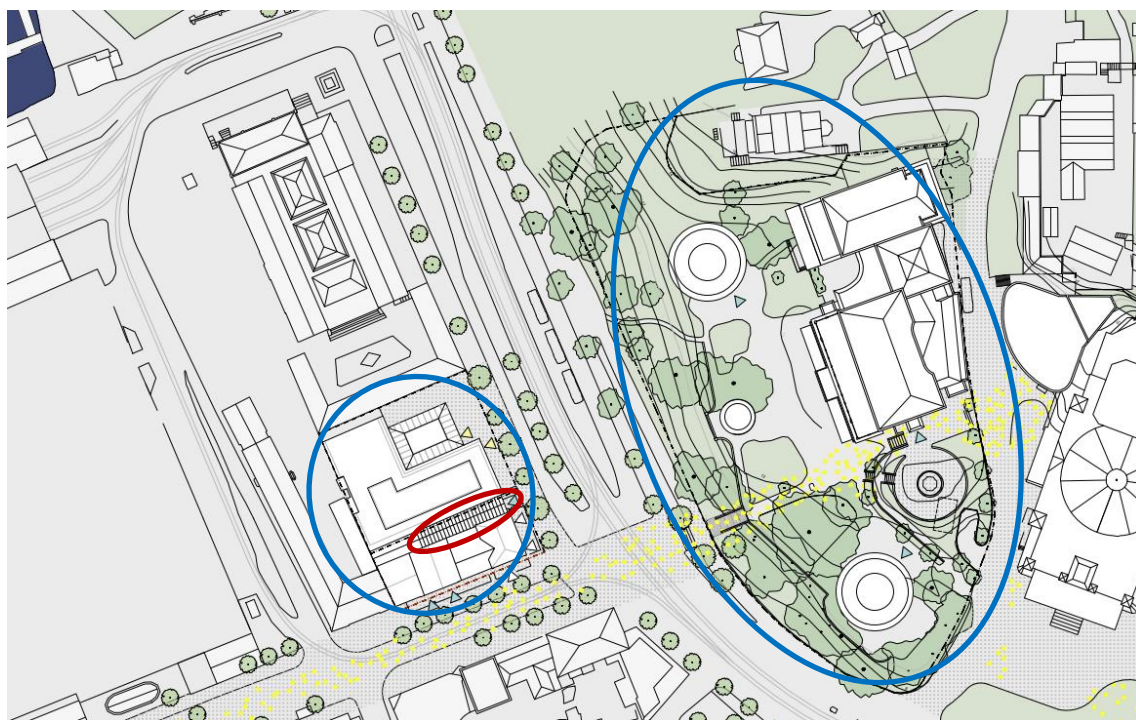
Figur 2. Urklipp ur situationsplan (2023-10-16, Lundgaard & Tranberg arkitekter). Fastigheterna Hasselbacken 1 (till höger) och Konsthallen 2 & 15 (till vänster) markerade med blå cirklar. Rödmarkerat inom Konsthallen 2 & 15 visar var tak kommer byggas över hårdgjord markyta.

Planerad bebyggelse inom området utgörs av ytterligare hotellbyggnader. Markytor inom området planeras ändras där hårdgjorda markytor föreslås ges stenbeläggning från dagens grusytor, stentrappor planeras anläggas och en större terrassyta föreslås anläggas bestående av grus. Delar av terrassytan kommer vara underbyggd. Se Figur 2 för planerad tillkommande bebyggelse inom Hasselbacken 1.

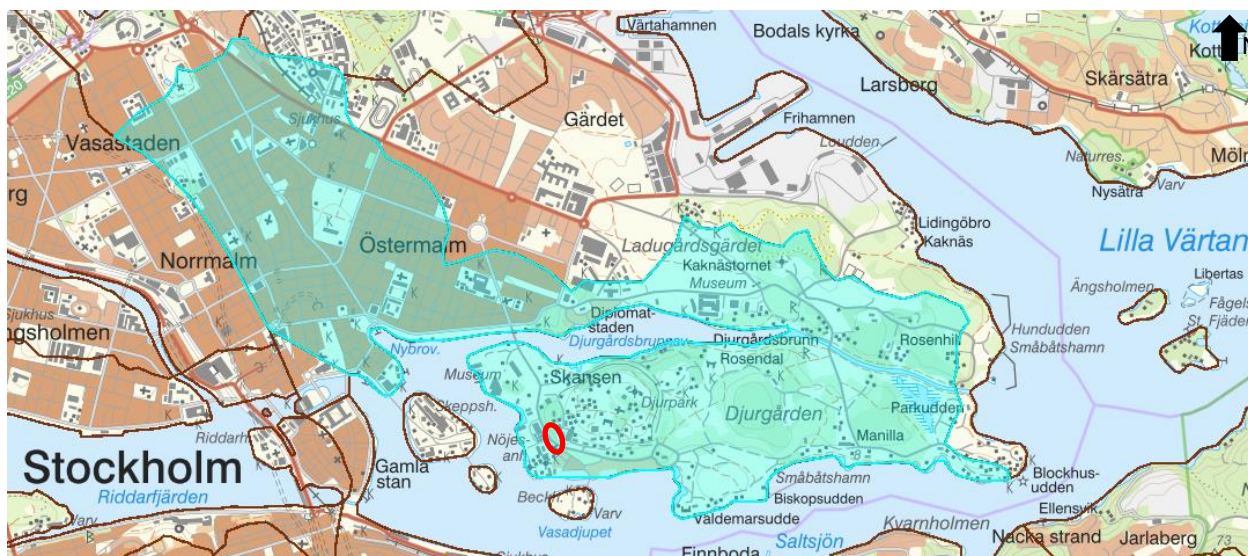
Figur 4. Avrinningsområde till recipienten Strömmen inom ljusblått område. Utredningsområdets ungefärliga placering markerat med röd cirkel.

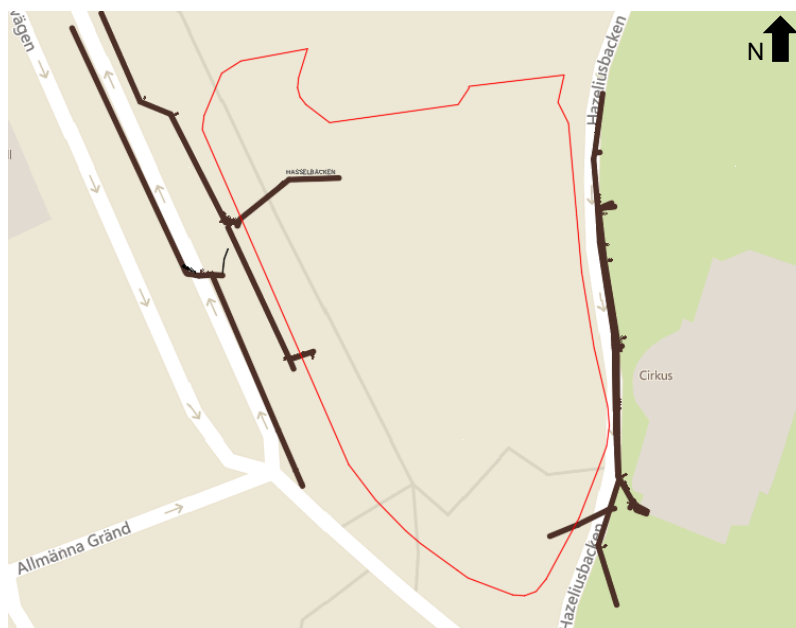
Figur 6. Urklipp av kombinerade ledningsnätet från samlingskarta (markerat med bruna linjer) med utredningsområdet markerat med röd linje. Bräddledning mot Strömmen ej med i karta.

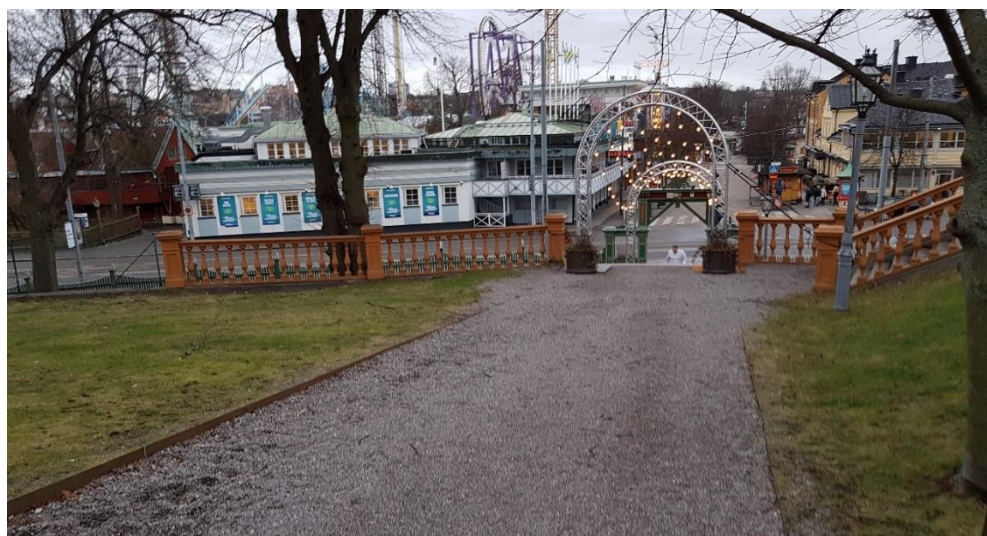
Figur 9. Foto från platsbesök 2020-02-10 som visar erosionsskador av grusgång där stora mängder grus transporteras på grund av avrinning längs med gångstråket ned mot Djurgårdsvägen.

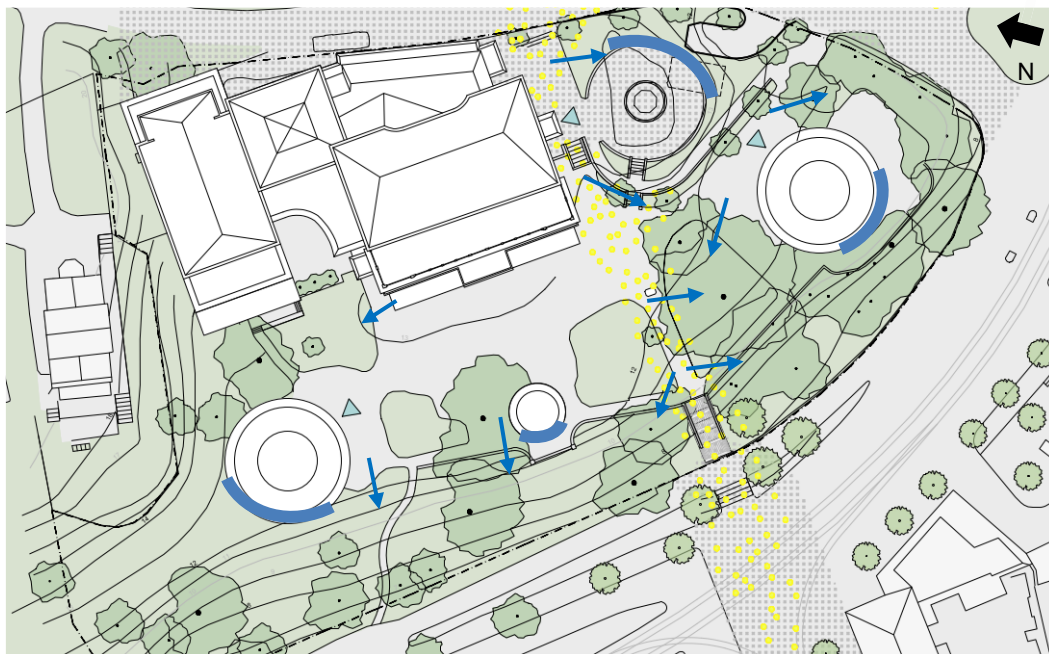
Figur 11. Mörkblå pilar är förslag på avledning av vatten från antagna hårdgjorda markytor. Utmarkerade blå områden visar förslag på placering av stenkistor för avvattning av tak och hårdgjorda ytor, de redovisar inte den yta som behövs utan endast förslag på placering. Som grund till figur ligger underlag erhållet från arkitekt (Lundgaard & Tranberg Arkitekter, 2023-10-16).

Då marken har en lutning ned mot Djurgårdsvägen måste det säkerställas att vatten stoppas upp och inte rinner rakt ner mot vägen. Detta görs antingen genom terrassering av den hårdgjorda markytan med avledning av vatten åt sidorna eller genom att dräneringsrännor anläggs inom den hårdgjorda markytan och som leder vatten ut mot grönyterna. Dagvatten inom terrassen, bestående av grus, antas till stor del infiltrera i marken inom ytan.
