## Stora Sköndal, Etapp 2A

### PM Geoteknik

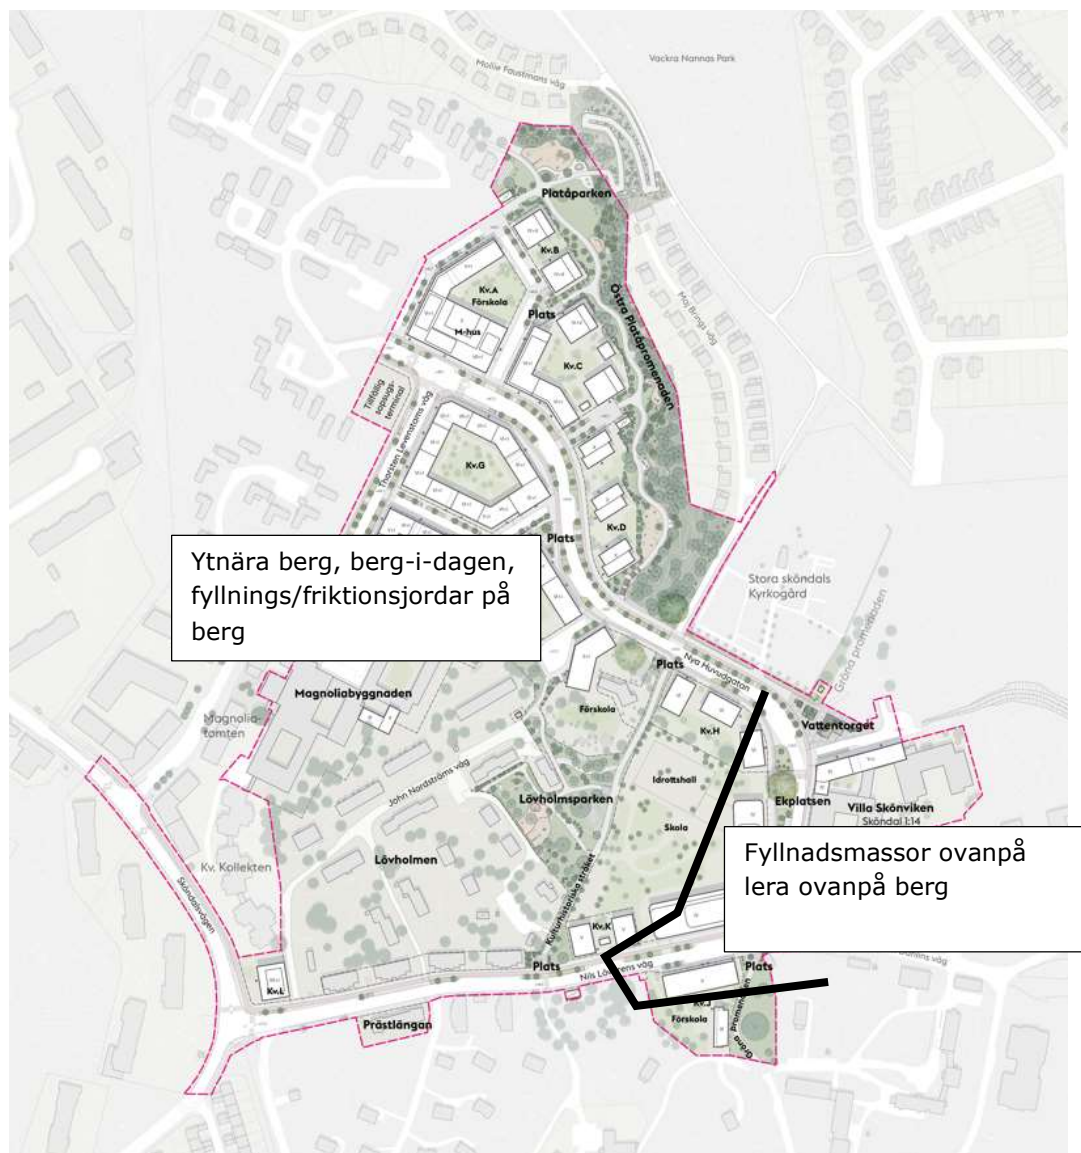
Figur 2. Planområde, Stora Sköndal Etapp 2A

Geotekniska förhållanden framgår av marktekniska undersökningsrapporter (MUR) med tillhörande ritningar. Övergripande går jordlagerföljden inom området att dela upp i två delar där det större delområdet består av berg-i-dagen, ytnära berg med överliggande fyllnadsmassor/friktionsjordar eller 3-4m friktionsjordar på berg.

I sydöstra delen förekommer något mer varierande geotekniska förhållanden där det finns områden med fyllnadsmassor av varierande mäktighet ovanpå lera ovanpå berg.

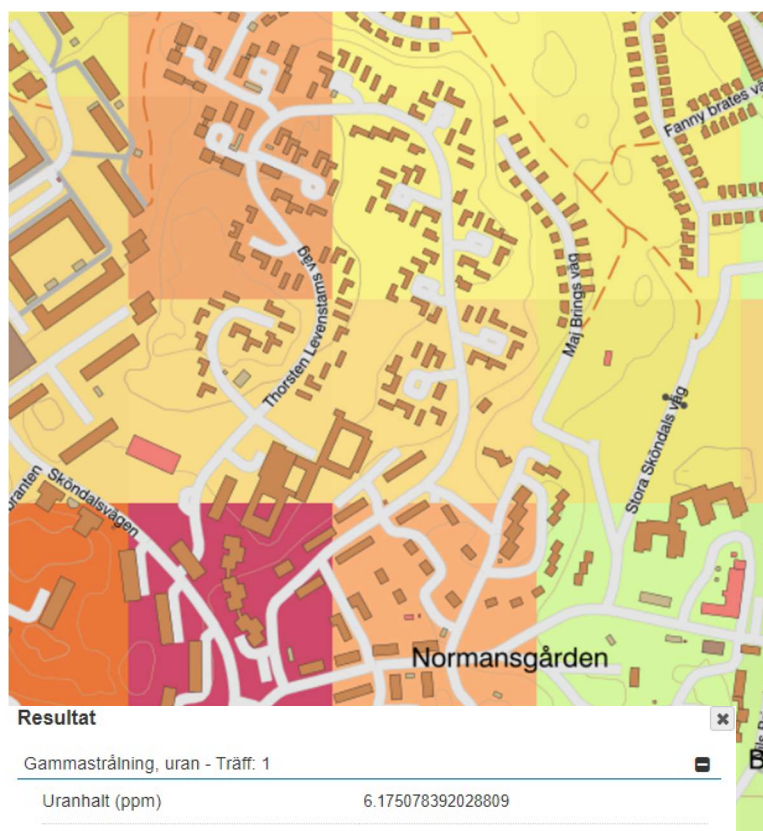
Figur 2. SGUs gammastrålningskarta med uppskattad uranhalt i rödfärgat område.

Den på platsen högsta underliggande jords urankoncentration har uppmätts av SGU:s nationella geokemiska undersökningar och uppskattas innehålla 6,45 ppm uran, se figur nedan. Bergets uppskattade radiumhalt ( $^{226}\text{Ra}$ ) samt radonkoncentration kan utrönas ur detta då 1 ppm uran = 12,3 Bq/kg  $^{226}\text{Ra}$ .

Den uppskattade radiumhalten på 79 Bq/kg faller under klassificeringen *normalradonmark* (se tabell nedan).
