Stadsbyggnadskontoret
2024-05-21

PM GEOTEKNIK

Afa fastigheter

Underlag för detaljplan Silverskopan 3, Stockholms stad

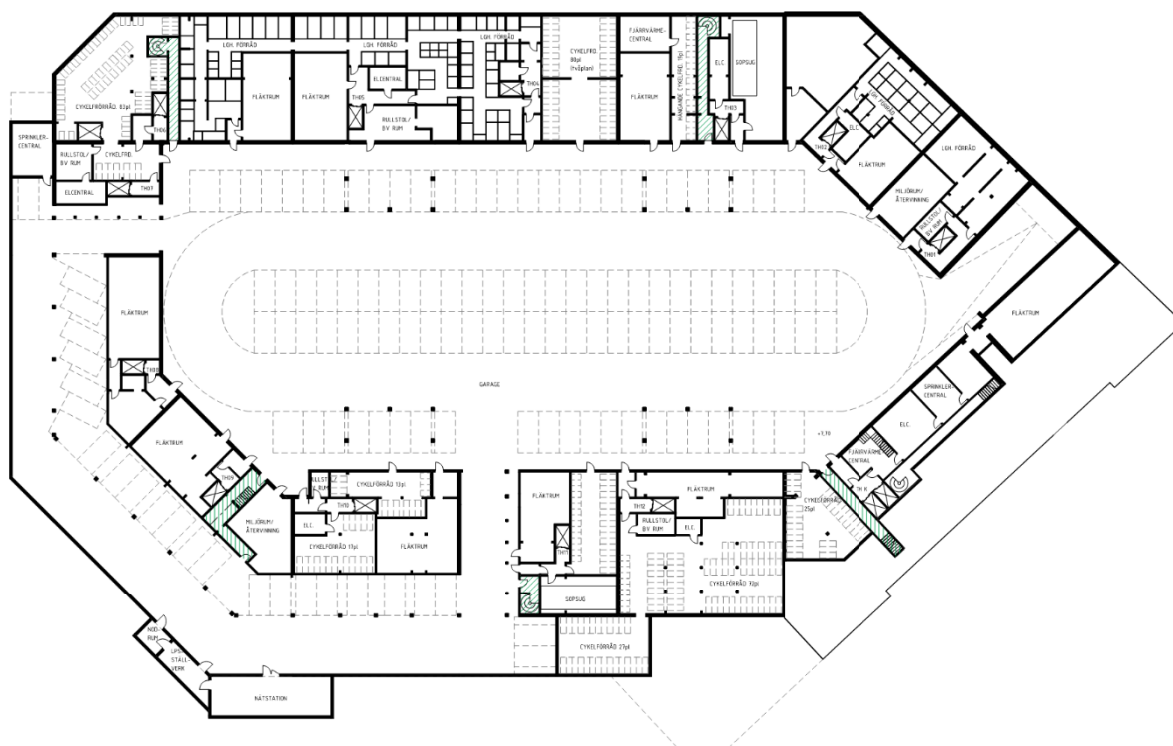
Figur 1 Utdrag från SVN PLANER SEKTIONER, NEDRE KÄLLARPLAN, över planerad bebyggelse.

I Sabbatsbergsområdet (södra delen av Vasastaden) pågår ett detaljplanearbete i förbindelse med Silverskopian 3 med diarienummer 2018-07386 och 2014-01909. En del av planområdet utgörs av fastigheten Silverskopian 3 som ägs av Afa fastigheter. De planerar att riva hela befintliga kvarter inom fastigheten och ersätta med ny byggnation med likande utformning innehållandes bostäder, kontor och kommersiella lokaler, se figur 1 för nedre källarplan.

Figuren på första sidan har uppdaterats vid senaste revideringen 2022-03-18, liksom Figur 1 och Figur 2.
