Dagvattenutredning

Östermalmstorg

2023-12-21

Structor

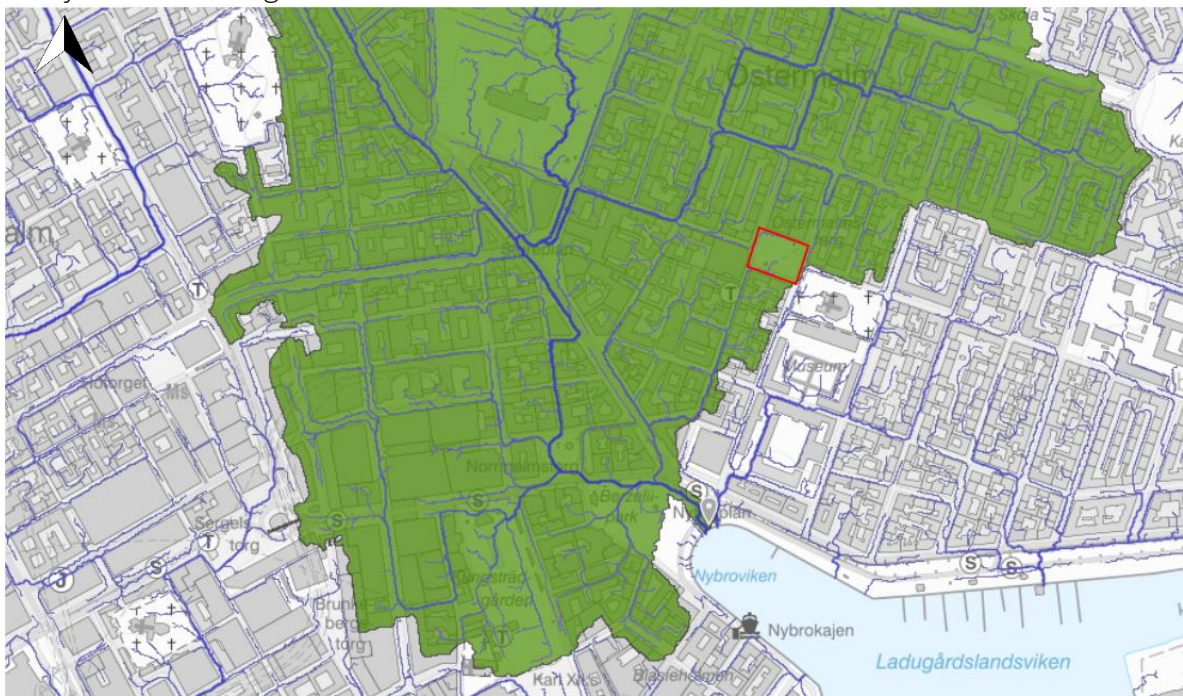
Figur 2-4. Avrinningsområde till recipient Nybroviken. Källa: Scalgo Live, 2023-09-12.

Vid större regn än vad ledningsnätet är dimensionerat för kommer ytlig avrinning att ske till Nybroviken, se Figur 2-9.

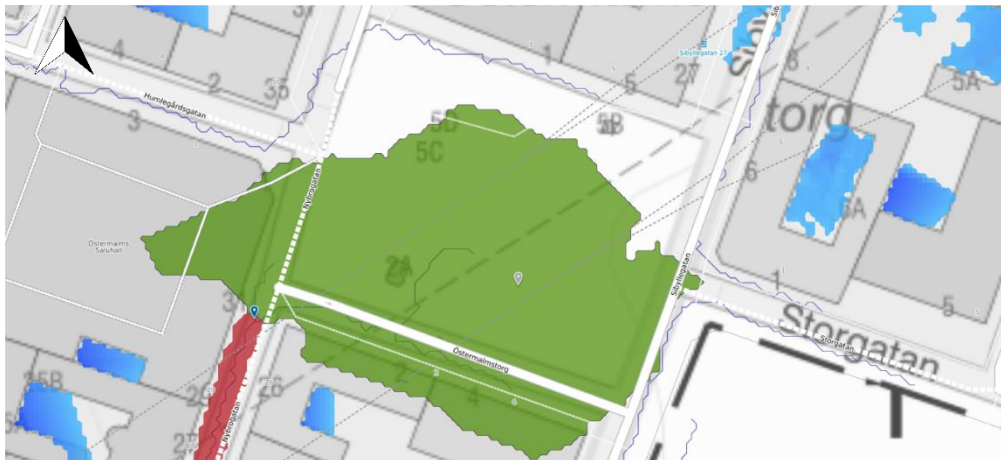
Figur 2-5. Avrinningsområde söder. Avrinningsområde markerat med grönt, flödesväg redovisas med rött. Källa: Scalgo Live, 2023-09-12.

Enligt Lantmäteriets terrängmodell hämtad från Scalgo Live är Östermalmstorg är uppdelat i två avrinningsområden. Det ena avrinningsområdet är ca 4610 m² stort och avrinner i sydlig riktning längs med Nybrogatan, se Figur 2-5. Det andra är ca 3050 m² stort och avrinner i västlig riktning längs med Humlegårdsgatan, se Figur 2-6.

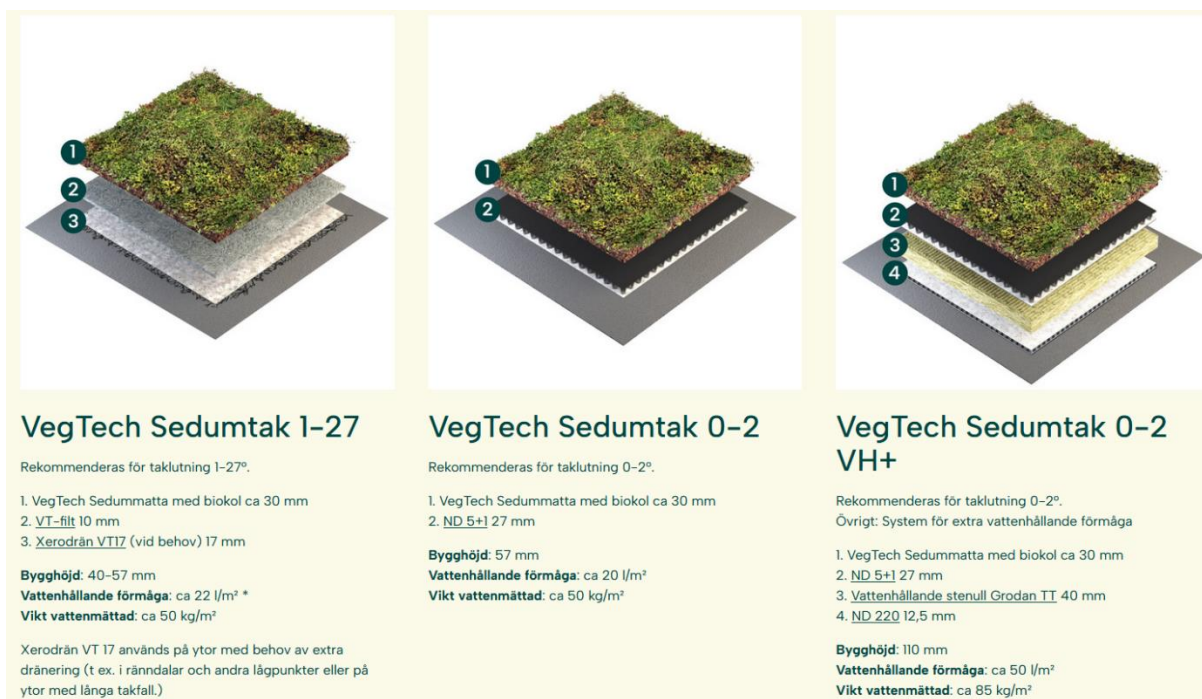
Figur 5-2. Exempel uppbyggnader VegTech Sedumtak vid olika taklutningar⁹.

Gröna tak kan anläggas på många olika sätt med olika uppbyggnad och de har god kapacitet för fördröjning av dagvatten. I det här fallet har det antagits att man anlägger gröna tak som kan omhänderta minst 20 mm nederbörd. Det finns flertalet olika typer av gröna tak som uppfyller kravet på en vattenhållande förmåga $\geq 20 \text{ l/m}^2$. De med lägst bygghöjd är ca 40-60 mm tjocka⁷ medan exempelvis ängsmattor har en substrattjocklek upp mot 500 mm⁸. Generellt ger tjockare uppbyggnad på taken större fördröjning och bredare variation av växter. Exempel på olika uppbyggnader av gröna tak redovisas i Figur 5-2 och Figur 5-3.

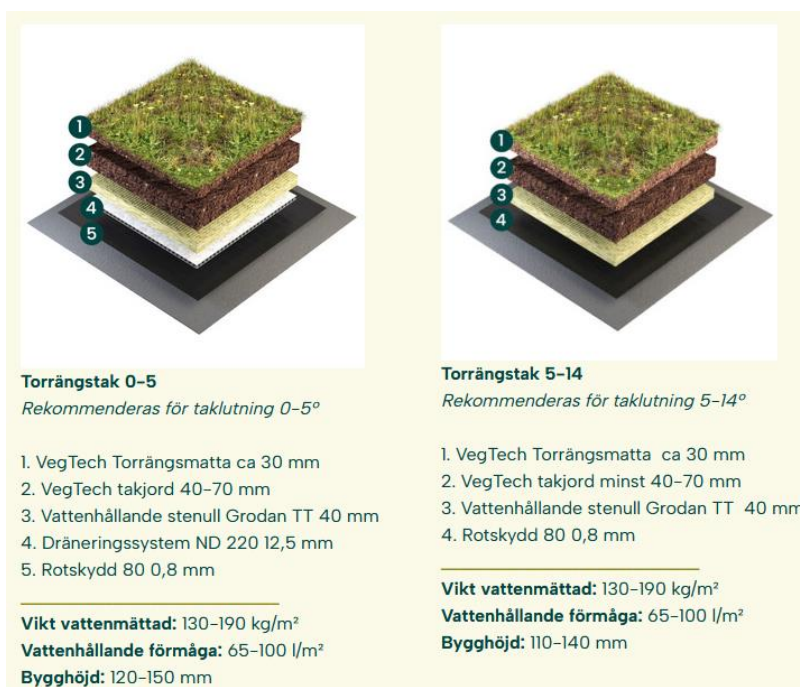
Figur 5-3. Exempel uppbyggnader VegTech Torrängstak vid olika taklutningar¹⁰.

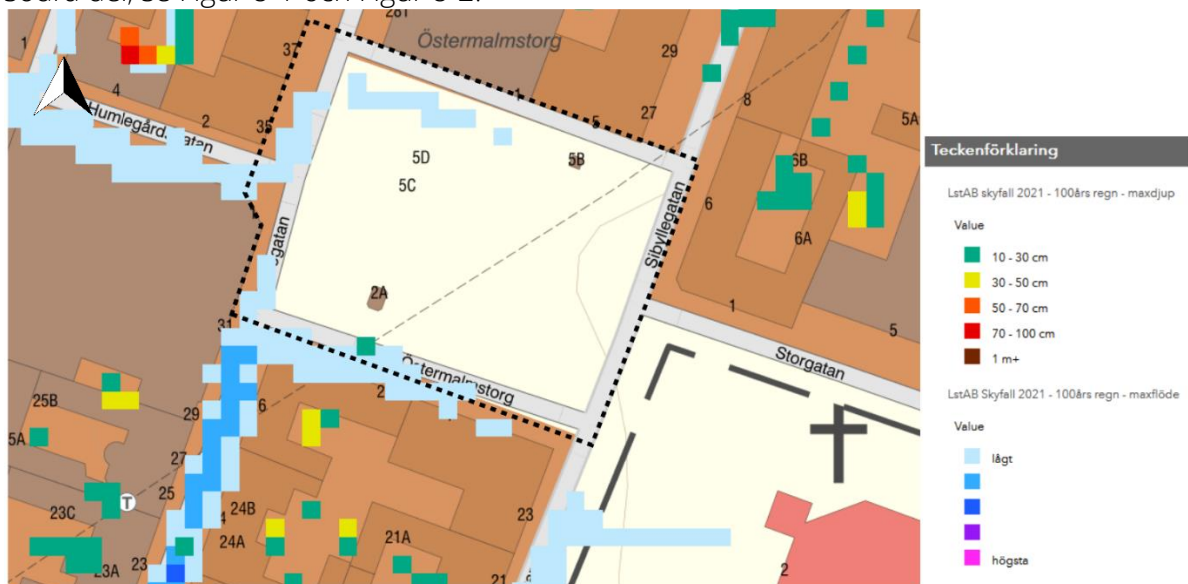
Figur 8-1. Länsstyrelsens skyfallskartering där flödesvägar redovisas med blått och stående vatten på markytan redovisas med grönt, gult och rött. Utredningsområdet markerat med svart streckad linje.

Vid befintlig situation finns en lågpunkt i direkt anslutning till torgets södra del där vattendjupet kan uppgå till 10-30 cm. Enligt både Länsstyrelsens skyfallskartering¹¹ och Scalgo Live finns det två rinnstråk i öst-västlig riktning längs Östermalmstorgs norra och södra del, se Figur 8-1 och Figur 8-2.
