PM

Föroreningsituationen, planområdet Tegelbruket

Stockholm Stad

Datum: 2024-03-01
Rev Datum: 2024-05-21
Projektnummer: 24008

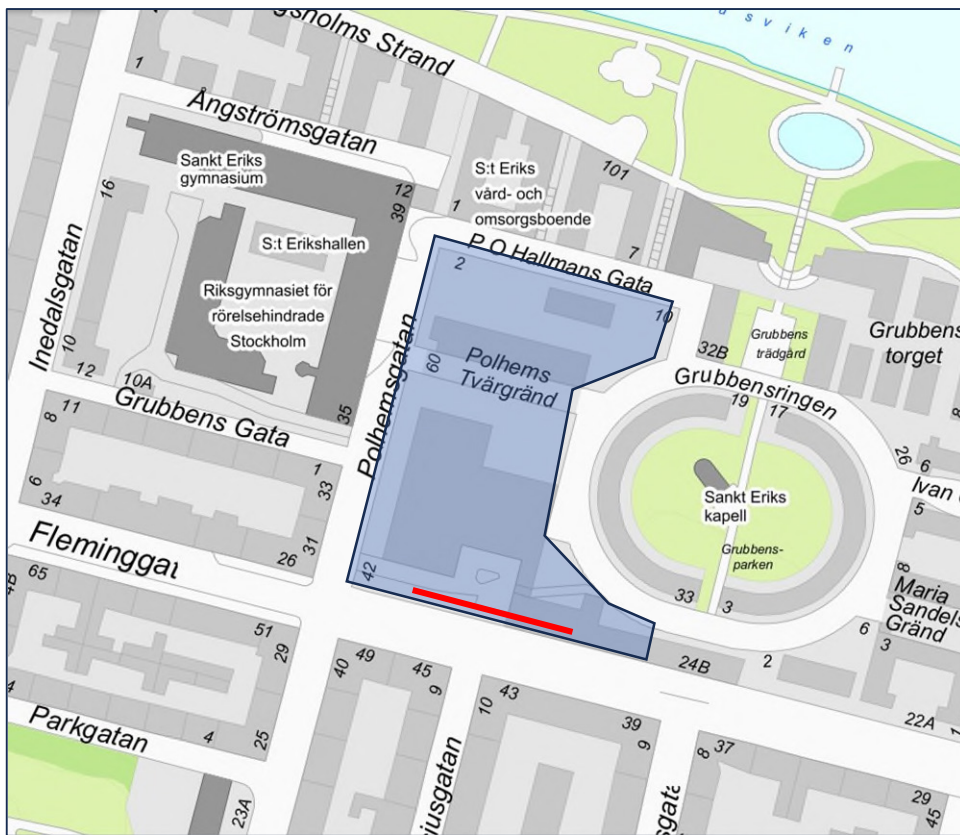
FIGUR 2. AKTUELLT OMRÅDE MARKERAT MED BLÅTT I FIGUR. TROLIGT LÄGE FÖR SPONTNING ÄR MARKERAT MED RÖTT STRECK OCH INDIKERAR SAMTIDIGT DEN DELTA DÄR LÖSA JORDMASSOR FÖREKOMMER OVAN PLANERAD SCHAFTBOTTEN. KÄLLA: STOCKHOLM STADS WEBKARTA OCH BYGGHANDLING (BJERKING, 2024-02-23)

Som framgår av sektionsritningarna i bilaga 1 kommer schaktbottennivån generellt ligga lägre än nuvarande bergyta. Det är enbart längs Fleminggatan i söder där bergnivån ser ut att falla och ligga lägre än planerad schaktbotten. Detta medför att spontning troligen är nödvändig längs ett parti av Fleminggatan, se Figur 2.

Då schaktning sker ned till eller lägre nivå än befintlig bergyta kommer alla lösa jordmassor att omhändertas. Det är enbart längs med Fleminggatan där större djup till bergnivån förväntas samt ytor utanför planerade byggnadsschakter inom fastighetsgränsen som det kan förväntas förekomma lösa jordmassor som lämnas kvar förutsatt att de inte är förorenade.

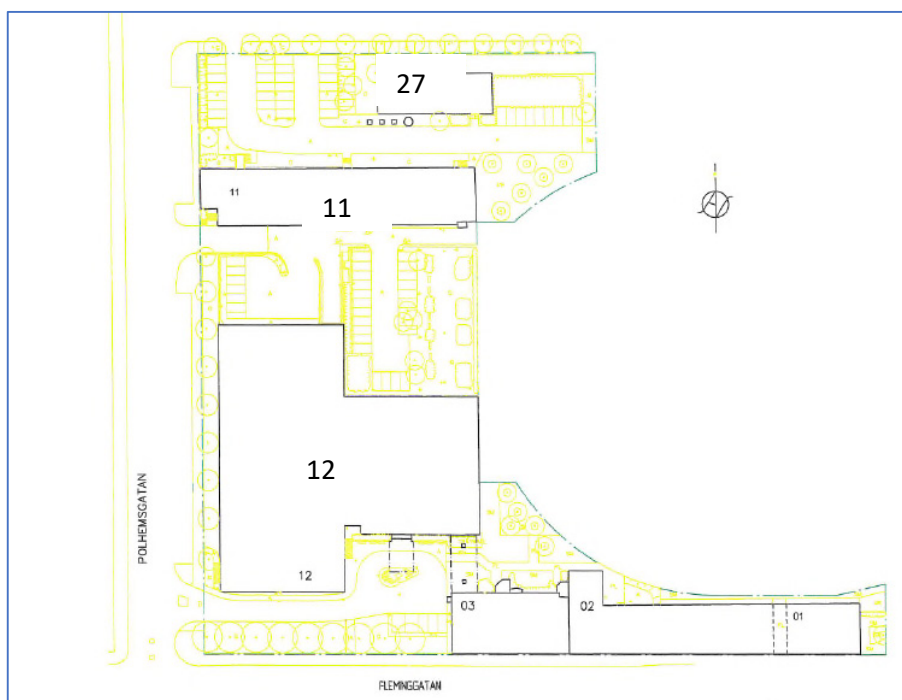
FIGUR 3. SITUATIONSPLAN ÖVER F.D. S:T ERIKS ÖGONSJUKHUS (LOCUM, 2003) SAMT NUMRERING AV BYGGNADER

1. Ytlig mark kring fasad där PCB-sanering utförts
2. Sedimentbassänger i byggnad 12
3. Värmecentral, påfyllning och oljelagring i hus 27
4. F.d. reservkraft med oljecistern och påfyllning i hus 11
5. Avloppsledningar och äldre el-kablar
6. Asfalt

Numrerade byggnader kan ses i Figur 3.

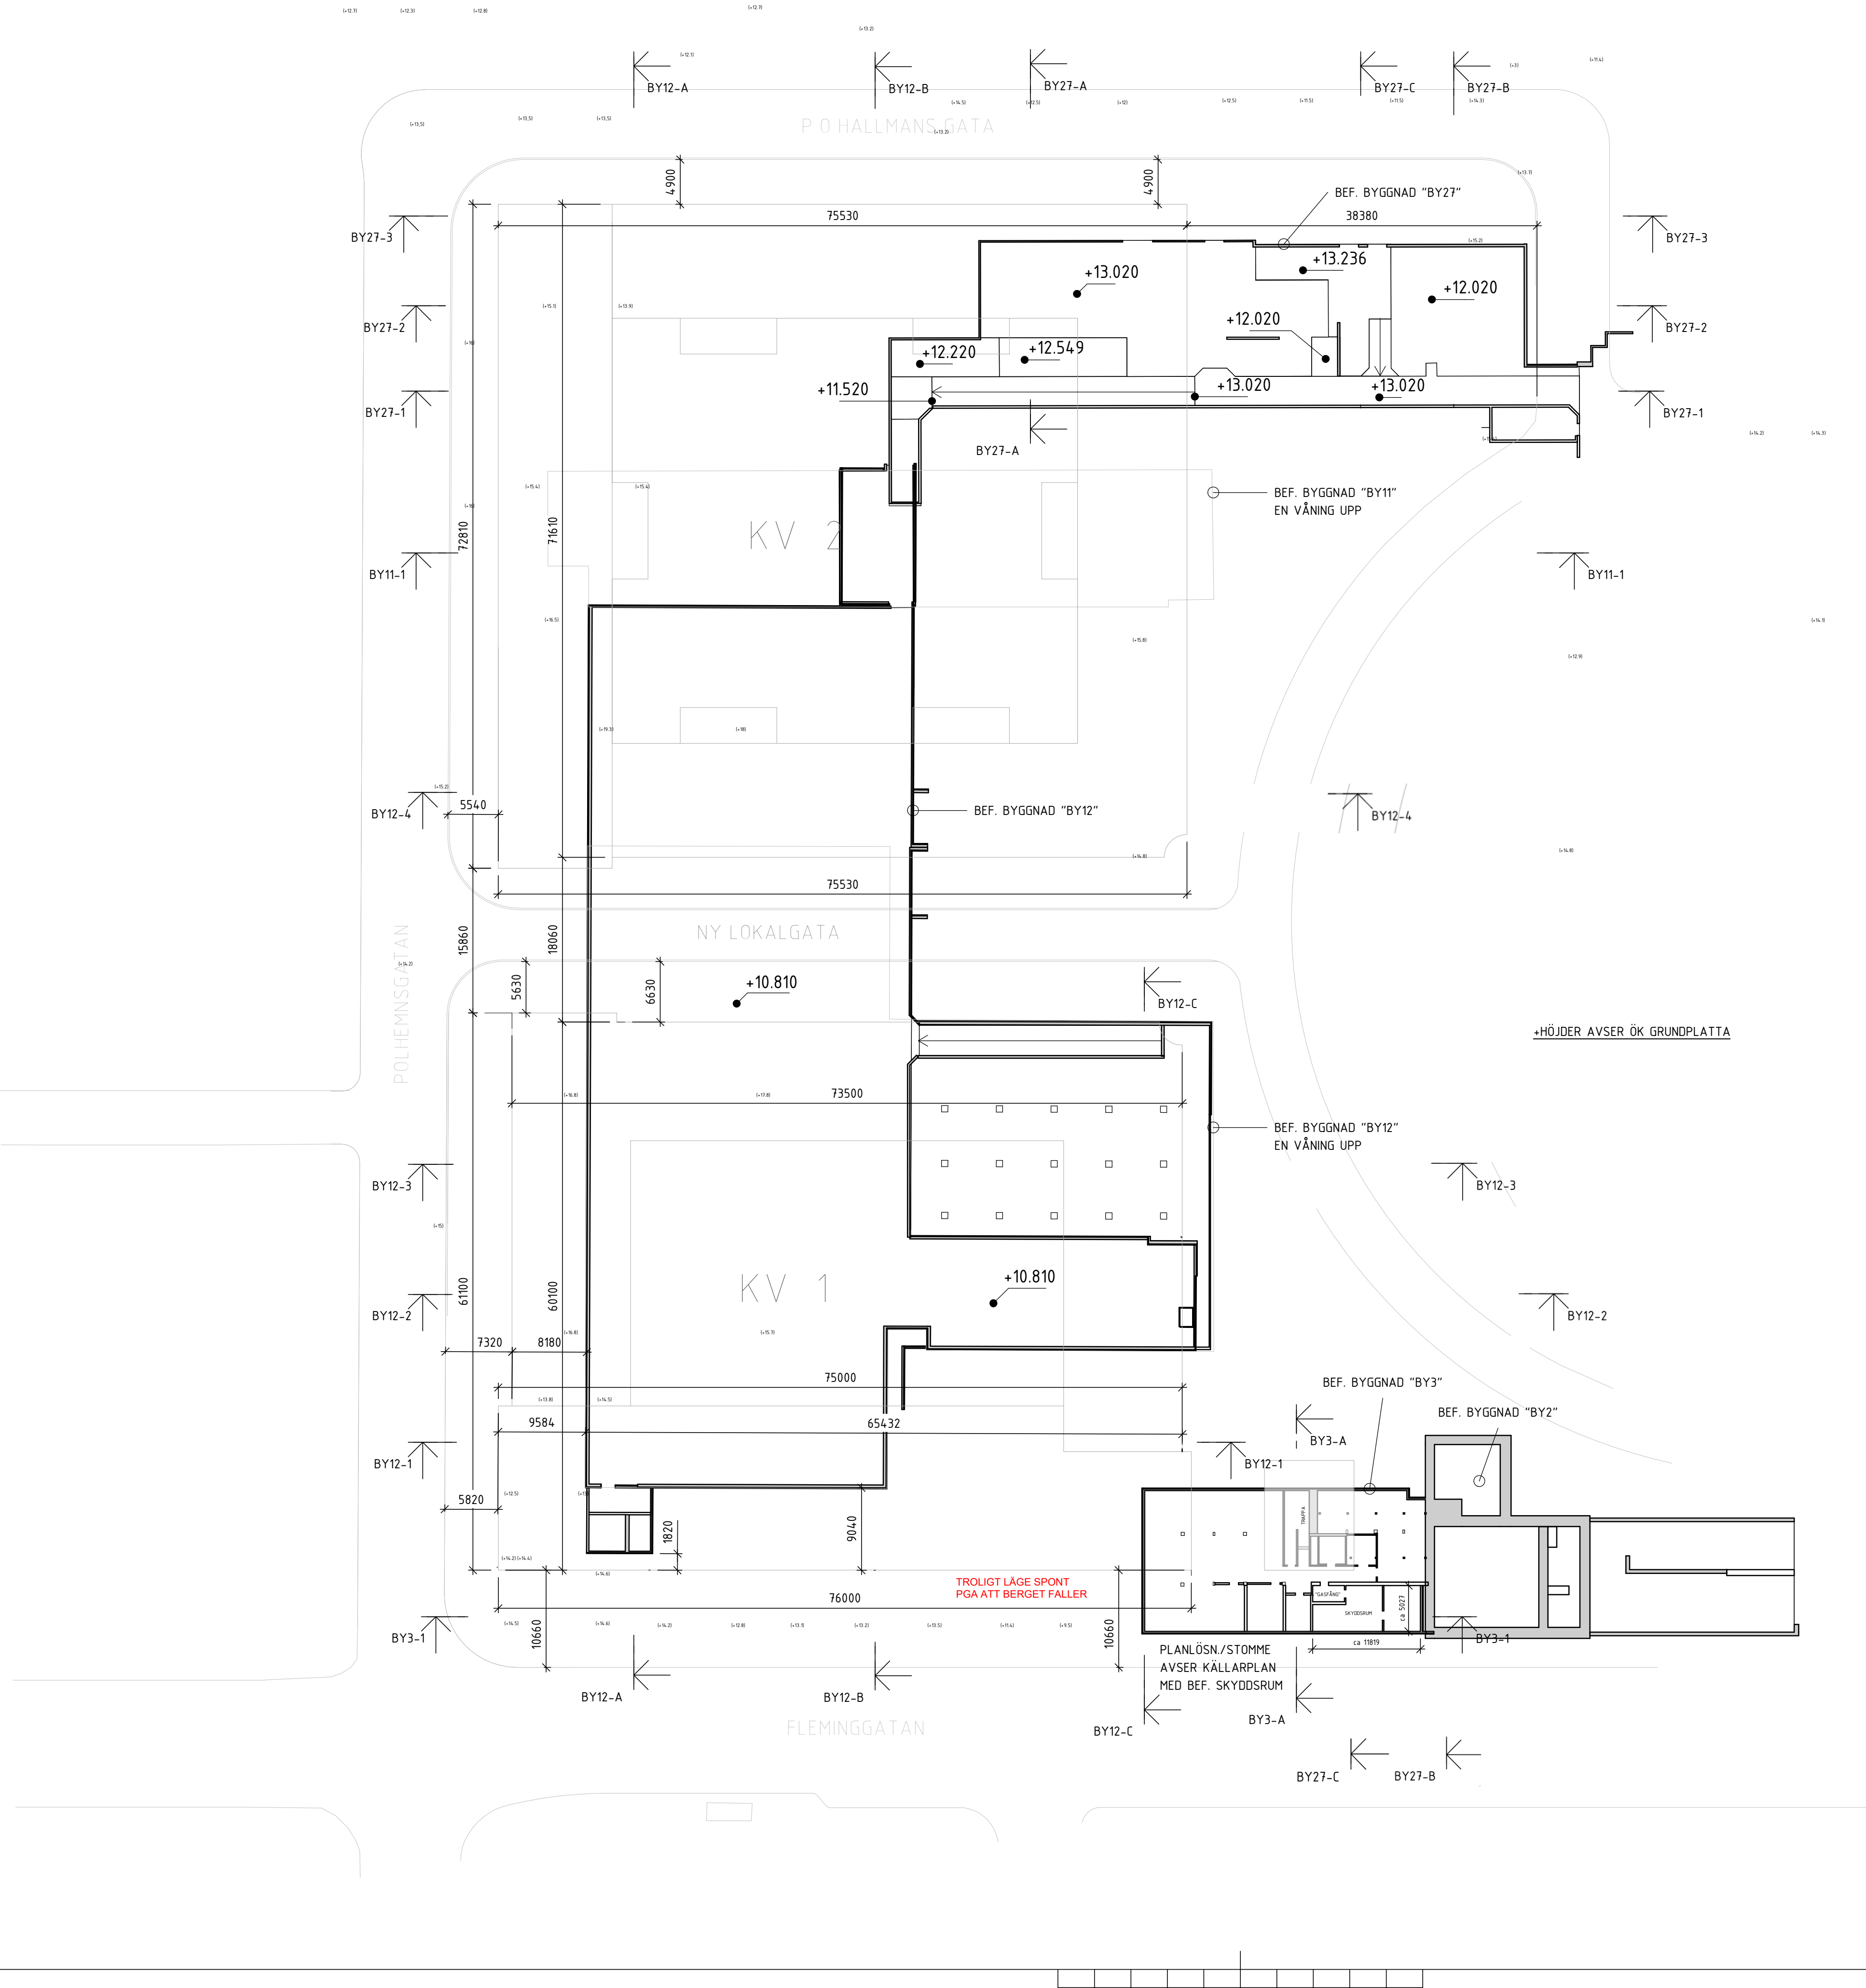
GRUNDPLAN

● +XX,XX +HÖJDER AVSER ÖK BEF. GRUNDPLATTA

+HÖJDER INOM PARENTES (+xx,x) AVSER ÖK BEF. BERG
HÖJDERNA ÄR PRELIMINÄRA OCH TOLKADE FRÅN GEO-MUR.

Där de två planerade byggnaderna är placerade kommer det sannolikt även behövas bergschakt. Se bilaga 1 där schaktbotten visualiseras i relation till befintlig mark- och bergnivå baserat på den bergmodell som Bjerking har tagit fram. Modellen baseras dels på utförda geotekniska undersökningar, dels på relationsritningar avseende Sankt Eriks Sjukhus där det framgår att bergytan ska ligga precis under grundplattan och lokal schaktning för plintar.

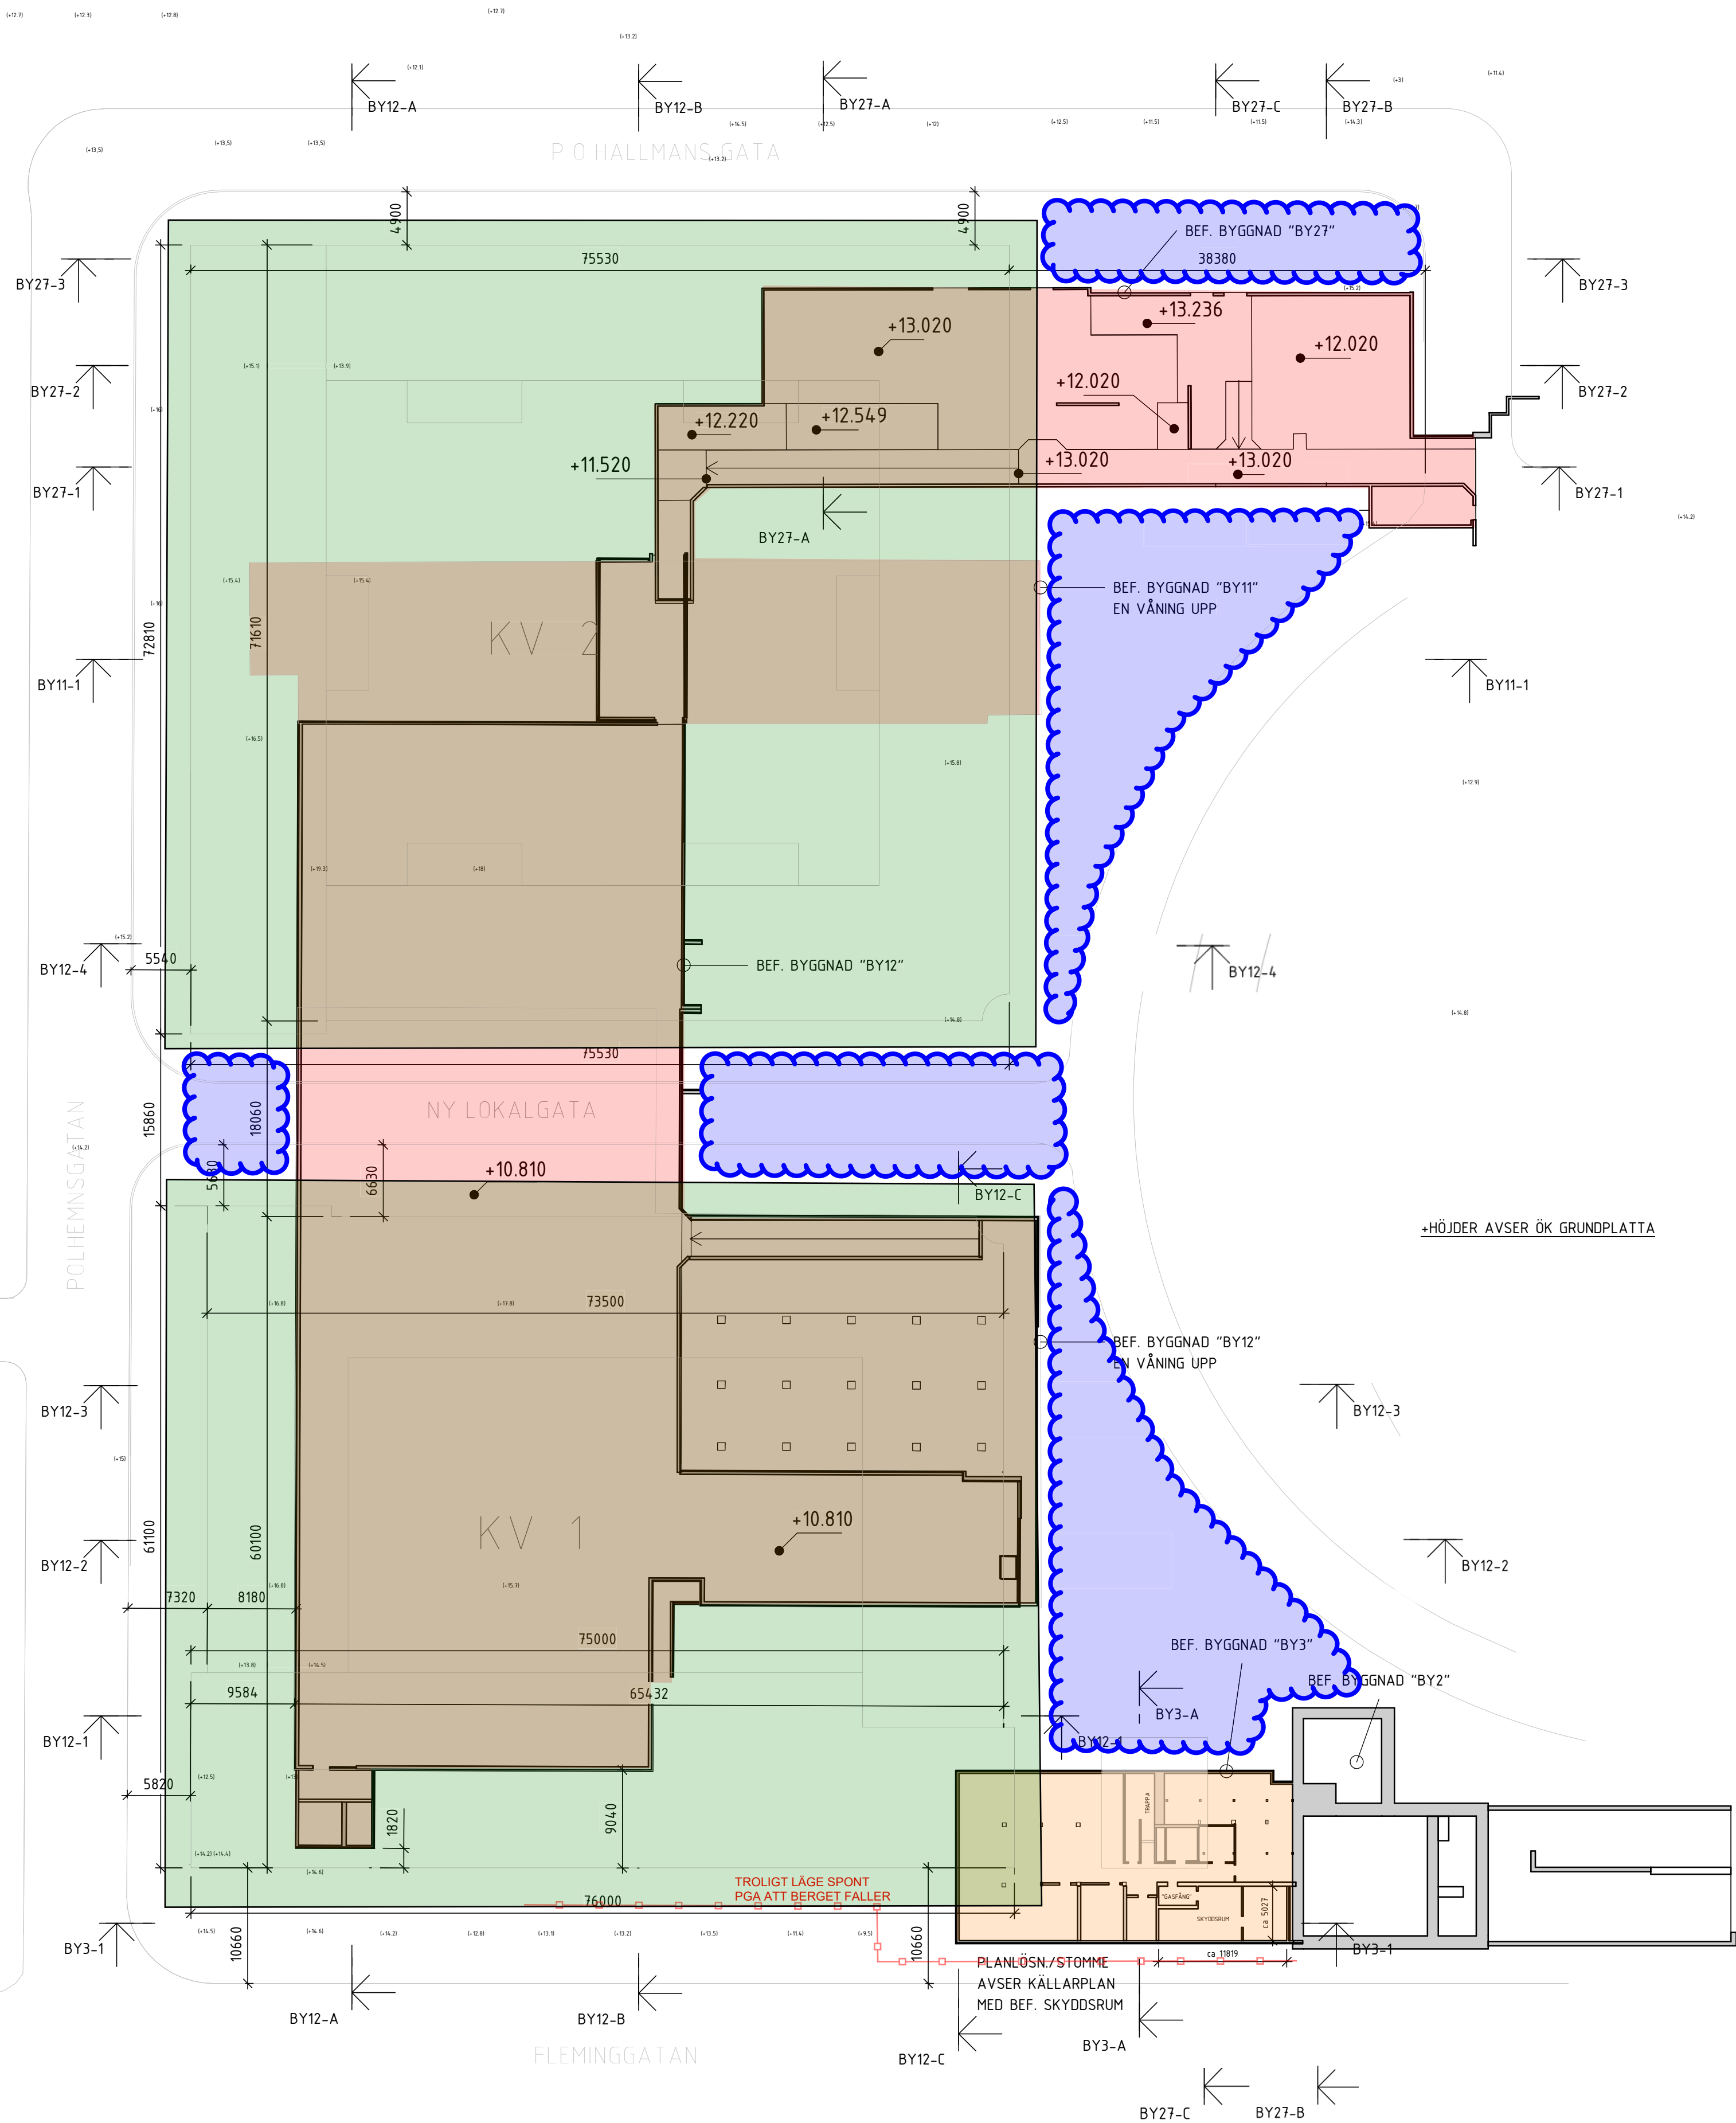
BILAGA 2

● +XX,XX +HÖJDER AVSER ÖK BEF. GRUNDPLATTA

Bilaga 1	Sektionsritningar (Bjerking 2024-02-23)
Bilaga 2	Ev massor för kvarlämning (Bjerking 2024-02-23)
