PM - Kompletterande provtagning porgas och grundvatten Riksby 1:13

R-Infra 24061
Rejlers Sverige AB
2024-03-28

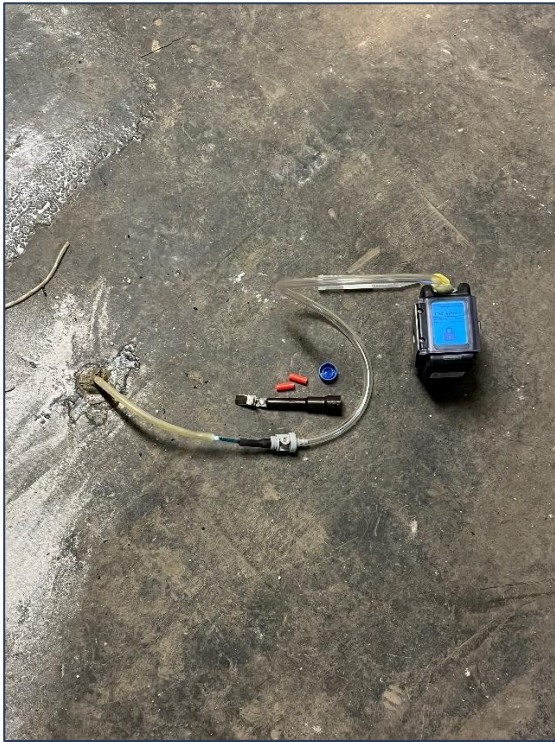
Figur 1. Porgasprovtagning genom aktiv pumpning genom ett kolfilter.

Kompletterande provtagning av porgas avseende klorerade lösningsmedel genomfördes 2024-02-01, 2024-02-02 och 2024-02-07. Kompletterande prover togs runt provpunkterna 22RE04 och 22RE09 i varje väderstrecsriktning. 5 provpunkter placerades inom norra delen av Riksby 1:13 (22RE04), inom byggnaden som ska bevaras (Lintaverken) och 5 provpunkter placerades i södra delen (22RE09). Totalt togs prover i 10 punkter. Provtagning genomfördes med aktiv pumpning genom ett kolfilter med ett flöde på 0,2 l/min och 120 min pumpning per punkt (Figur 1). Vid provtagning inomhus borrades hål i bottenplattan där en slang installerades, varpå hålet tätades med bentonitlera för att minimera en utspädningseffekt från atmosfärsluft. Vid provtagning utomhus slogs stålrör ner mellan 0,4-0,6 m under mark, varpå hålet tätades med bentonitlera. Innan provtagningen påbörjades kontrollerades halter i porluften med en PID, dels för att ge en första indikation på halter, dels för att omsätta luft i slang/rör. Totalt togs 2 prover utomhus och 8 prover inomhus. 10 st porgasprover analyserades avseende klorerade alifater + vinylklorid hos ackrediterat laboratorium (ALS Scandinavia).
