Dokumentnamn	G1-RA-300-0001
Dokumenttyp	RA - Rapport
Projekteringsskede	UTREDNING
Ansvarig part	G1 - Geoteknik & Geohydrologi
Konstruktör	Johan Averland, Emma Andersson
Uppdragsansvarig	Nour Mabrouk
Konsult	WSP Sverige AB
Upprättad datum	2024-01-26

## PM - GEOTEKNIK

DP3 Västra Hagastaden

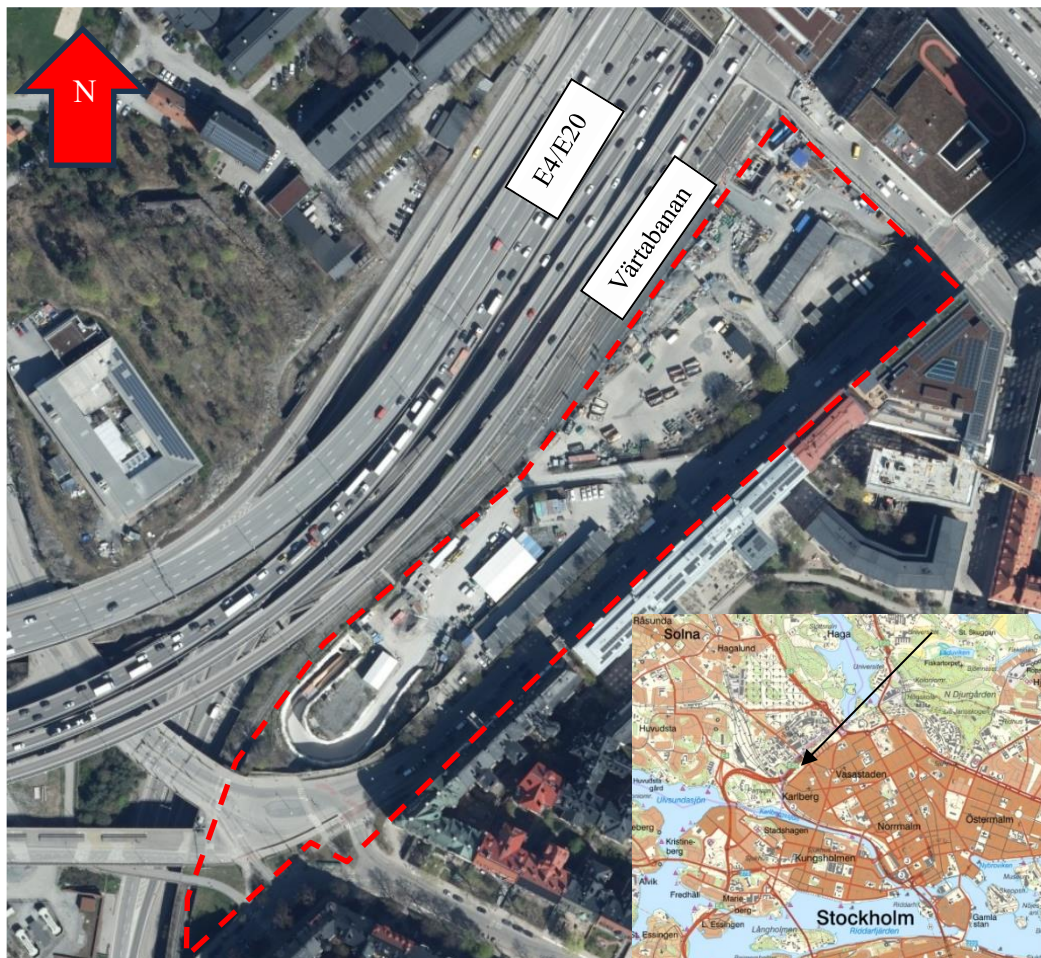
**Figur 1.** Aktuellt område för geoteknisk arkivundersökning med ungefärligt område markerat med röd streckad linje och svart pil. (Lantmäteriets Min Karta, 2023-12-20).

Inom området för detaljplan DP3 i Hagastaden planeras nybyggnation av bostäder, kontor, allmän platsmark och omdragning av vägar, VA m.m. Det aktuella området ligger i västra delen av Hagastaden, belägen i norra delen av centrala Stockholm. Till området angränsar, motorvägarna E4/E20 samt Värtabanan i nordväst, Norrbackagatan i nordost, Norra Stationsgatan i sydost samt Tomtebodavägen och Klarastrandsleden i sydväst. Se Figur 1.

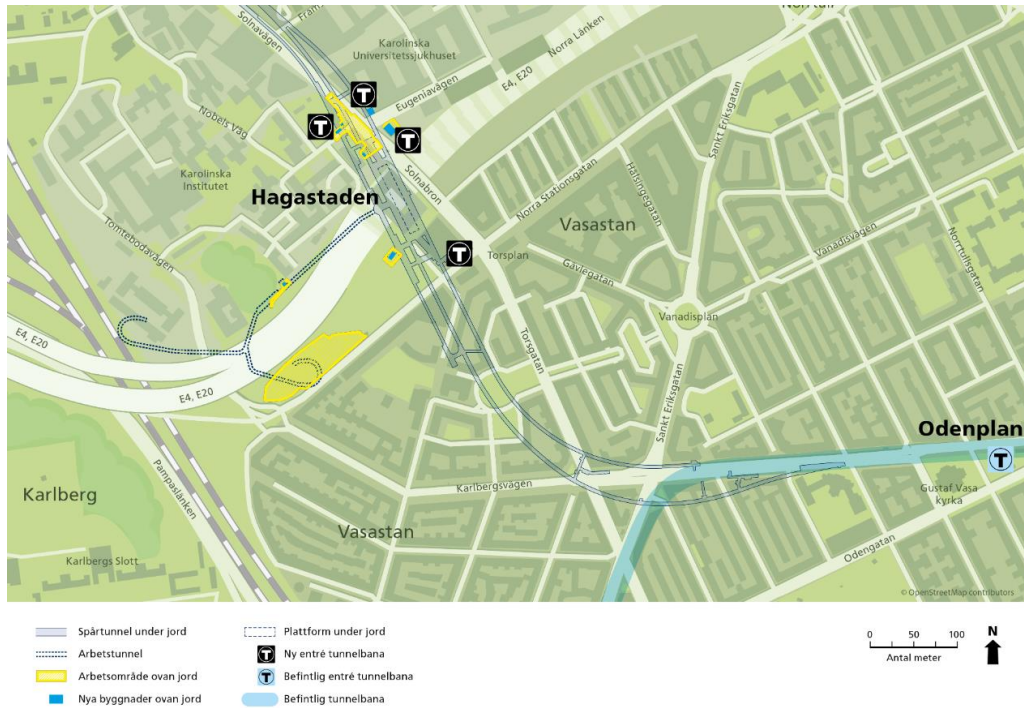
**Figur 3.** Delar av arbetsområde och tunnlar för tunnelbanan mellan Odenplan och Arenastaden (Region Stockholm, 2023-12-12).

Inom området för den nya detaljplanen DP3 finns en arbetstunnel till den nya tunnelbanan mellan Odenplan och Arenastaden. Arbetsområdet visas i Figur 3 med gul markering.

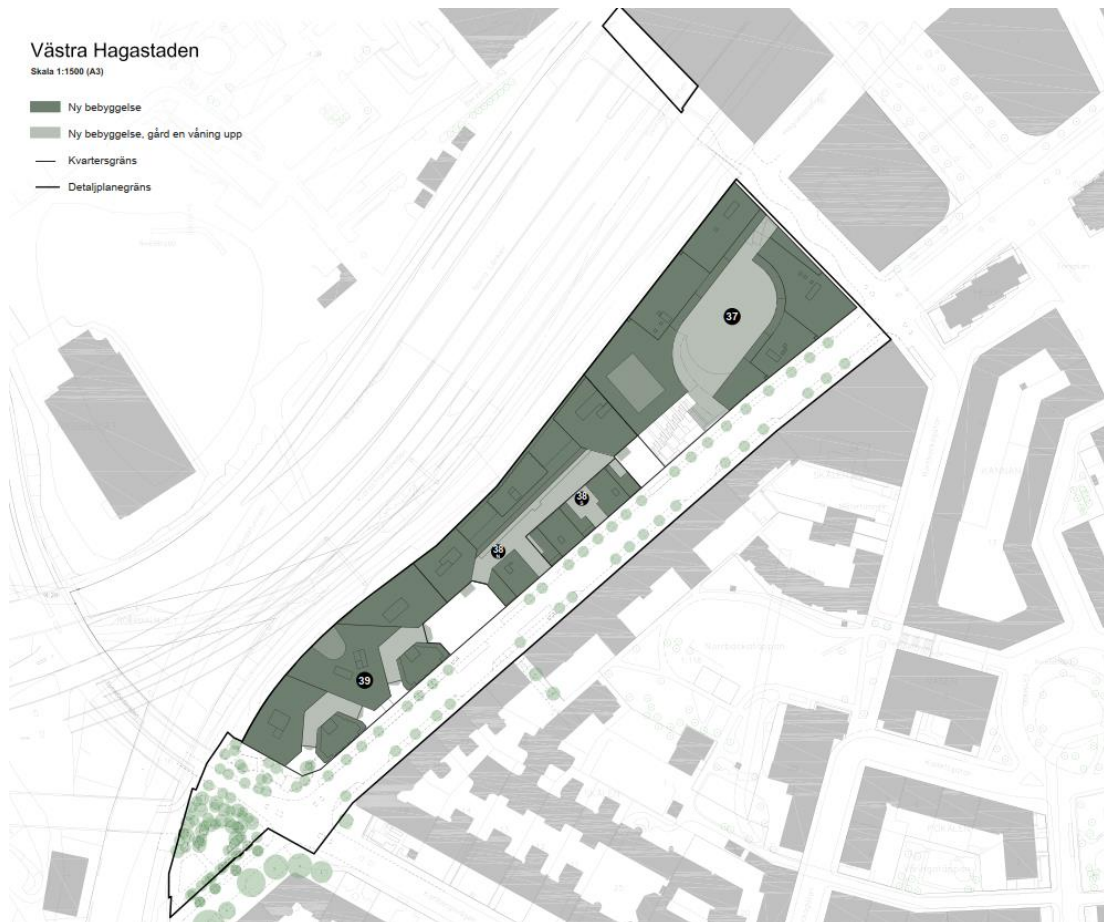
Figur 6. Strukturplan över planerad bebyggelse (Version B), daterad 2024-01-11.

Inom Västra Hagastaden planeras nya kvarter med bostäder, kontor samt tillhörande vägar, ledningar och torgytor. Figur 6 visar en strukturplan över planerad bebyggelse.

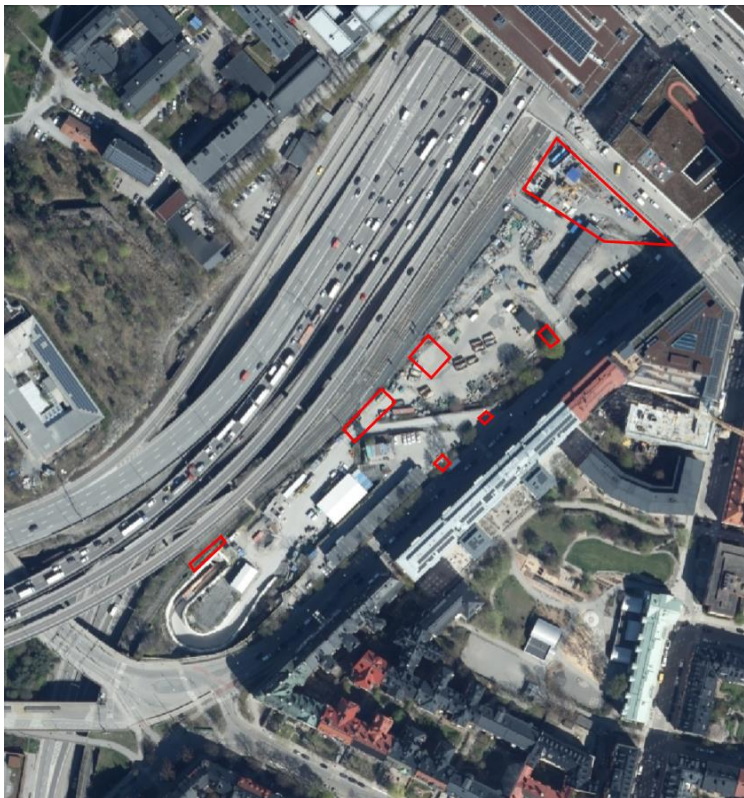
**Figur 14.** Tolkad bild över ungefärliga områden där pålgrundläggning eventuellt kan ersättas.
