Förenklad dagvattenutredning Barnhuset 26, Norrmalm

| Uppdragsnr: 30052609 | FÖRENKLAD DAGVATTENUTREDNING BARNHUSET 26 |

FÖRENKLAD DAGVATTENUTREDNING BARNHUSET 26

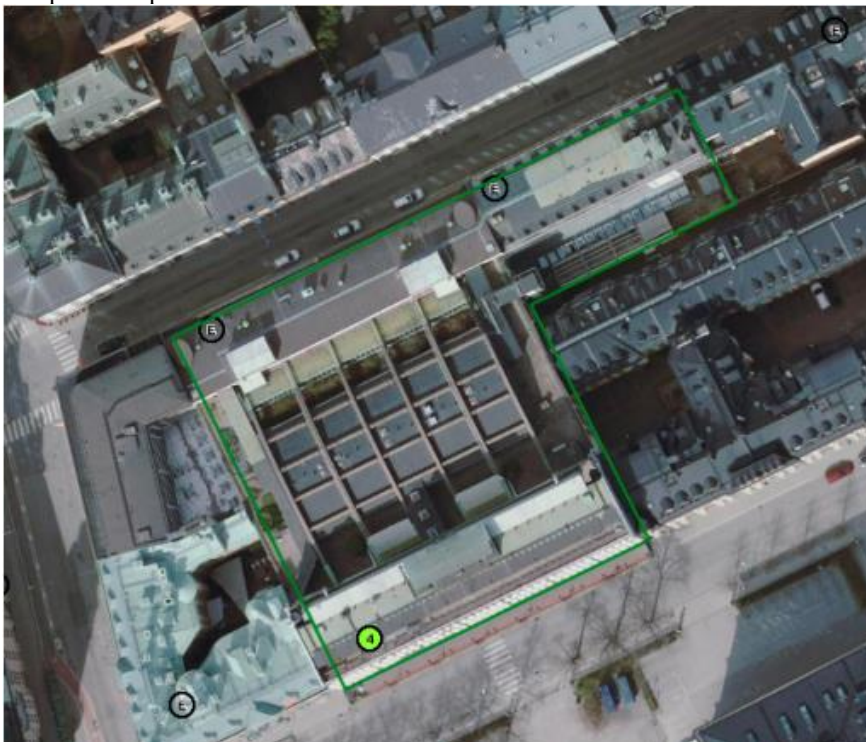
Figur 1. Risk markföroreningar där riskklassningen E innebär ej riskklassad och riskklass 4 innebär lite risk (länsstyrelsens WMS). Planområdet är markerat med grönt.

Inom planområdet finns det idag potentiellt förorenad mark enligt länsstyrelsens kartläggning. Samtliga markerade områden i Figur 1 utgörs av grafiska verksamheter. Grafiska verksamheter använder sig av tungmetaller och lösningsmedel som kan leda till föroreningar i mark och vatten. Verksamheterna kan även ha använt sig av klorerande lösningsmedel som är svårnedbrytbara och därmed kan leda till omfattande påverkan under en längre tid (2021–12301 Miljö och hälsounderslag Barnhuset 26). Utifrån ombyggnationens natur med enbart mindre tillbyggnad av entrén på marknivå under befintligt tak och de åtgärder som föreslås enbart placeras på taket eller invärtes byggnaden, anses mark- och grundvattenföroreningar samt geologiska och hydrogeologiska förutsättningar inte påverka planen.
