GEOTEKNISK FÖRSTUDIE

STOCKHOLMS STAD

Nälstastråket/Vinstavägen

FÖRSTUDIE

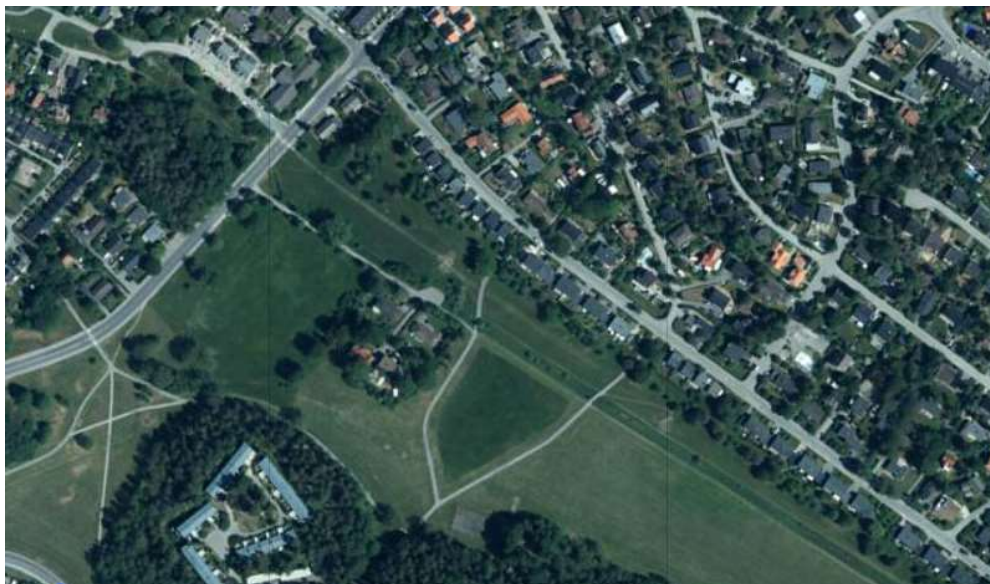
Figur 4. Flygfoto från Eniro.se över aktuellt område.

Inom området finns ett befintligt dike som nästan sträcker sig genom hela utredningsområdet samt diverse broar som korsar diket, se Figur 4. Inom området finns även befintliga ledningar (ingen kontroll har utförts vilka typer) och befintliga byggnader. Inga grundläggningsuppgifter har hittats på broarna.

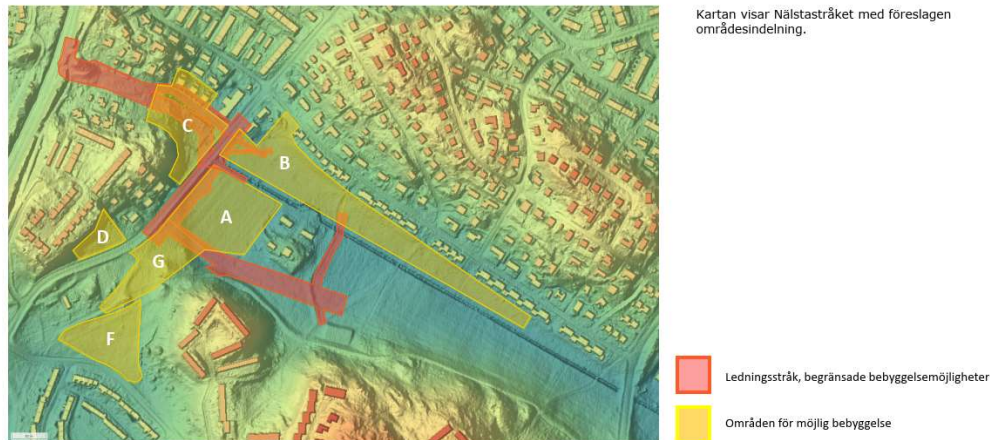
Föreslagen kvartersindelning

Figur 7. Föreslagen kvartersindelning.

Förslagen kvartersindelning är enligt Figur 7. Inom de befintliga ledningsstråken kan omläggning och markförstärkningsåtgärder med tex KC-pelare bli aktuellt beroende på om marksänkning alternativ markhöjning blir aktuellt i dessa områden som påverkar ledningarna med avseende på jordtäckning, stabilitet och sättningar.

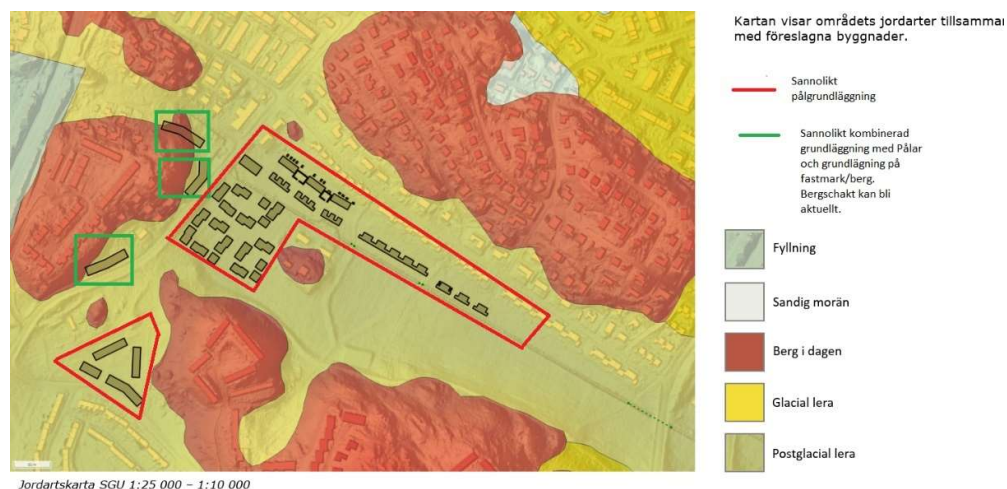
Figur 8. Trolig grundläggning av byggnader

Grundläggning av byggnaderna kommer i stor utsträckning behöva pålgrundläggas i de fall de inte ligger i fastmarksområden eller där mindre mäktigheter lera förekommer, se 8 nedan för trolig grundläggning.
