IKANO Bostad

Kv D

DAGVATTENUTREDNING

Starkstad Project Partners AB har fått i uppdrag av IKANO Bostad att ta fram en dagvattenutredning för ett område beläget norr om Vinstavägen i Nälsta, Stockholm. Planförslaget avser att uppföra nya flerbostadshus samt garage. Syftet med föreliggande utredning är att utreda befintlig och blivande dagvattensituation samt att ge förslag på dagvattenhantering.

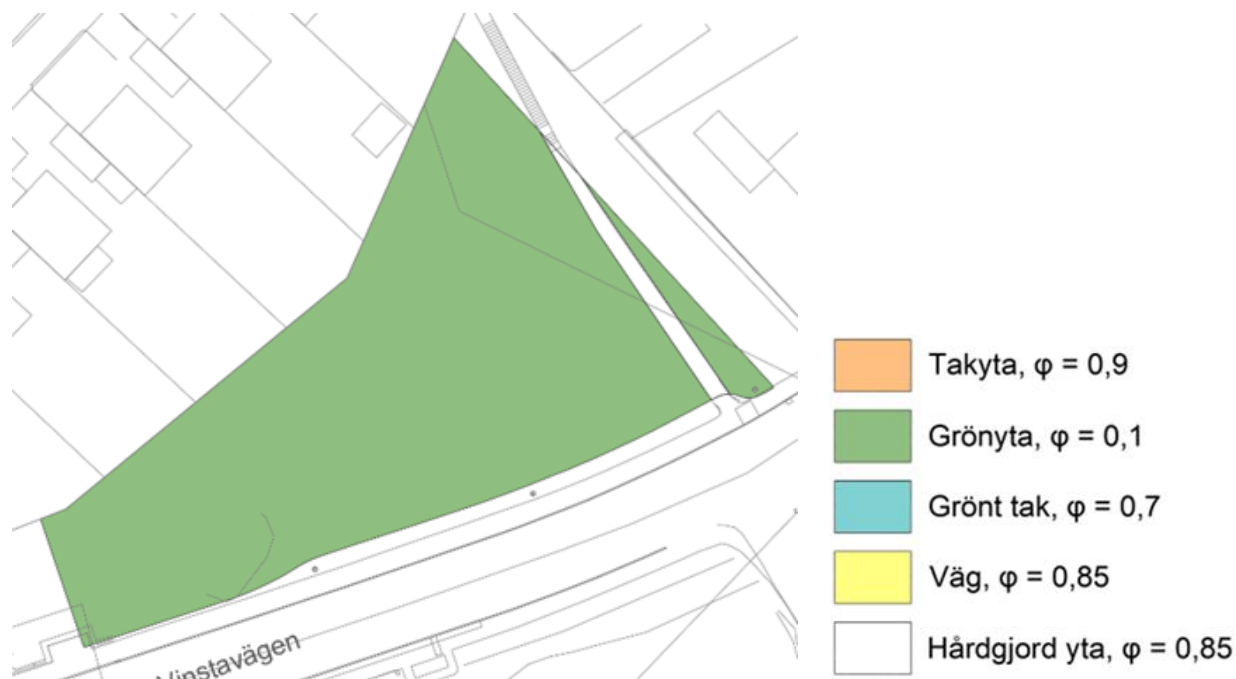
Figur 6 Befintlig markanvändning

I Figur 6 och Figur 7 visas befintlig respektive planerad markanvändning.

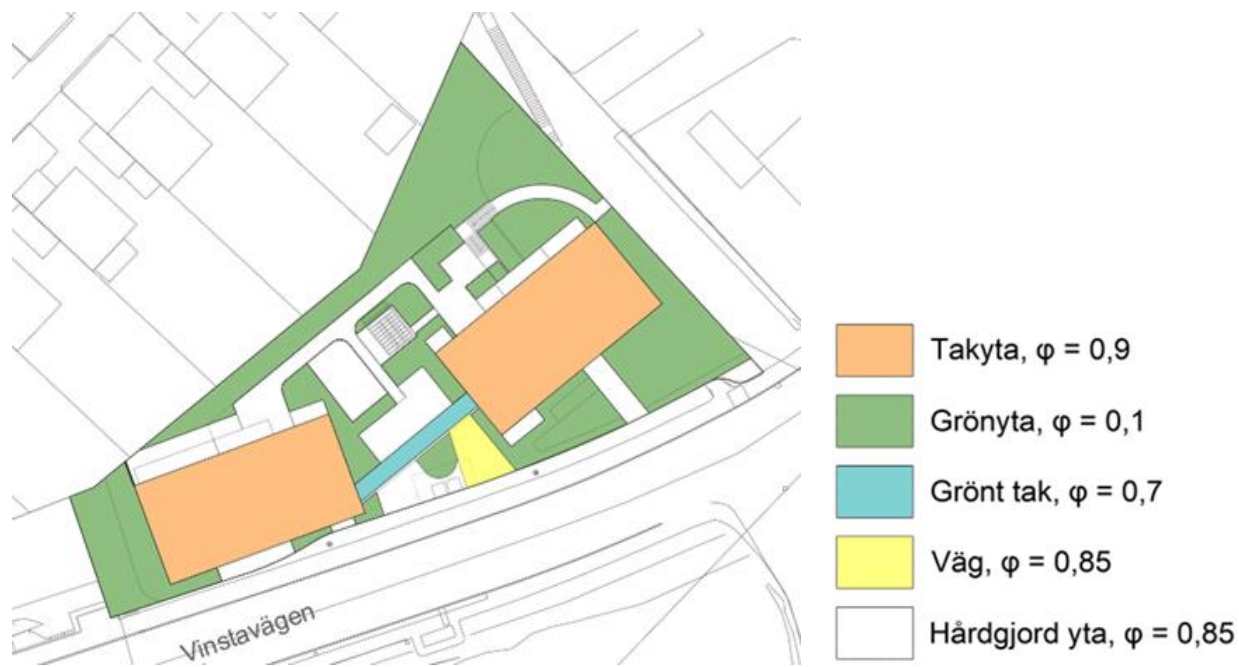
Figur 7 Planerad markanvändning

Reducerad area ökar efter exploatering från ca 310 m² till ca 1 300m² (Tabell 2).

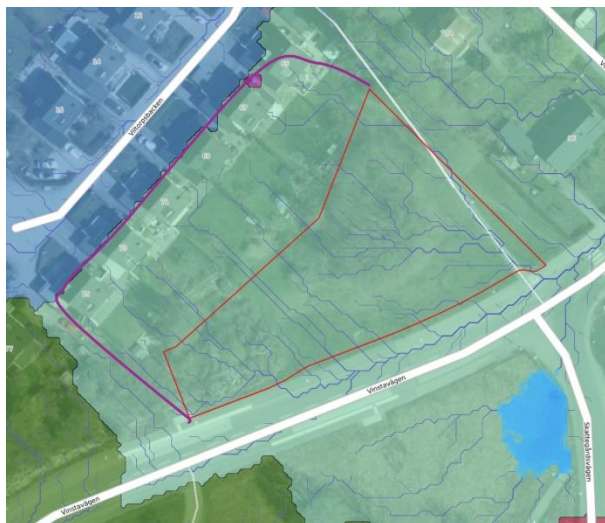
Det ytliga avrinningsområde som påverkar kvarteret visas i Figur 8. Avrinningsområdet motsvarar kvarter D samt några villafastigheter och grönyta nordväst om kvarteret.

Figur 8 Avrinningsområde som påverkar fastigheten (kvarteret inklusive i lila inringat område) (Scalgo Live)

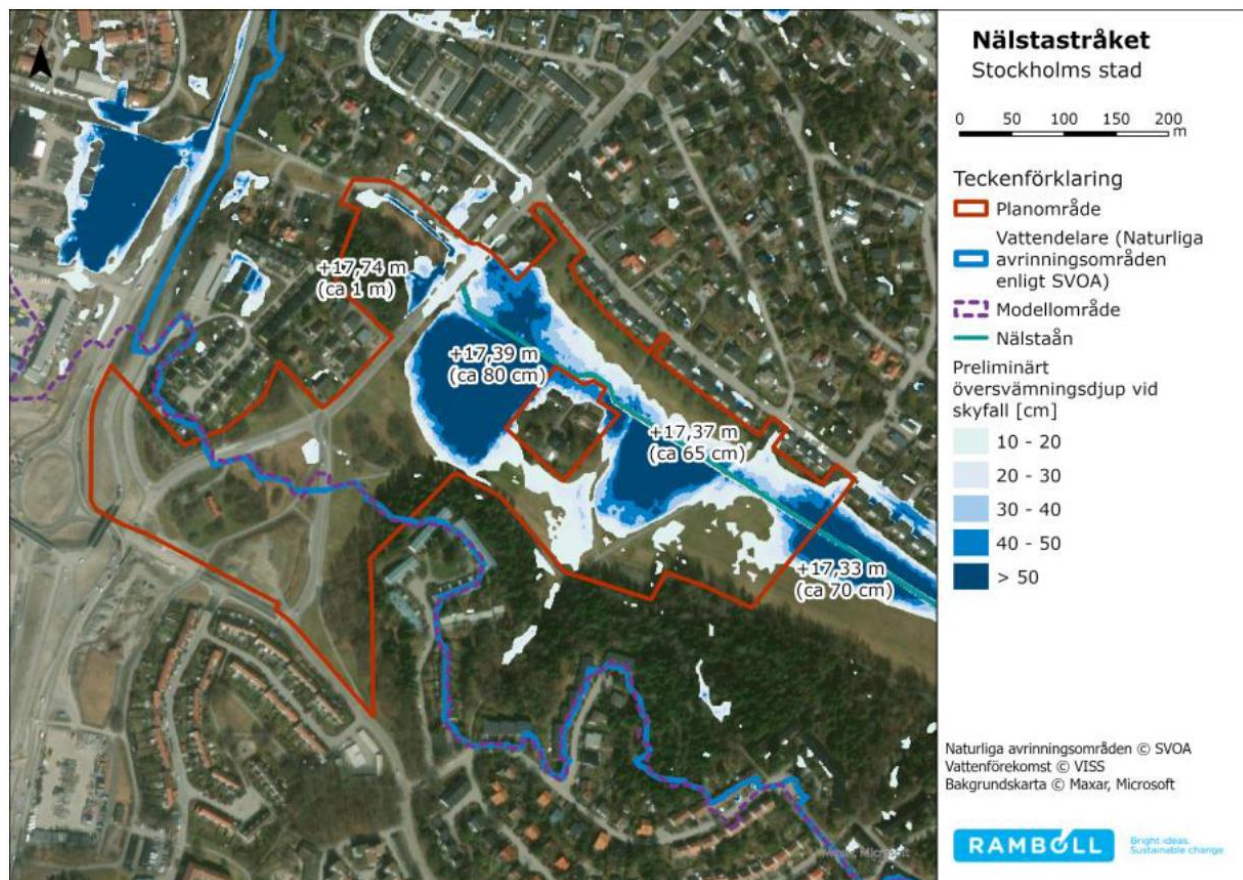
Inom området finns inga instängda områden (Figur 10). Vid skyfall leds vatten ut till Vinstavägen och leds längs Vinstavägen till Nälstadiket.

Figur 10 Preliminär översvämning kring Nälsta dike vid ett 100-årsregn med dagens förhållanden enligt preliminärt resultat från parallell skyfallsutredning (Ramböll, 2024)

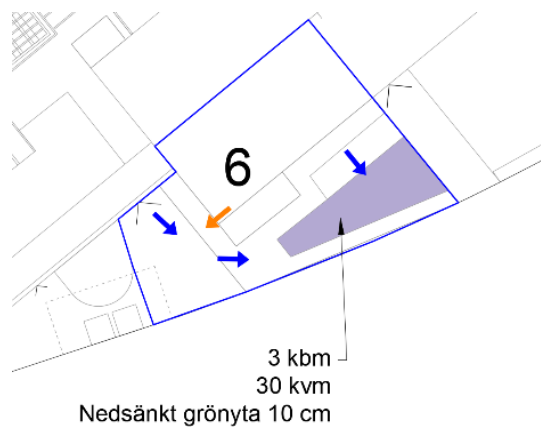
Figur 19 Dagvattenhantering i avrinningsområde 6

I Figur 14, Figur 15, Figur 16, Figur 17, Figur 18, Figur 19, Figur 20, Figur 21 och Figur 22 visas illustrationer på uppskattade avrinningsområden utifrån naturlig och föreslagen höjdsättning. Totalt anläggs 26 m³ fördröjningsvolym vilket uppnår åtgärdsnivån.

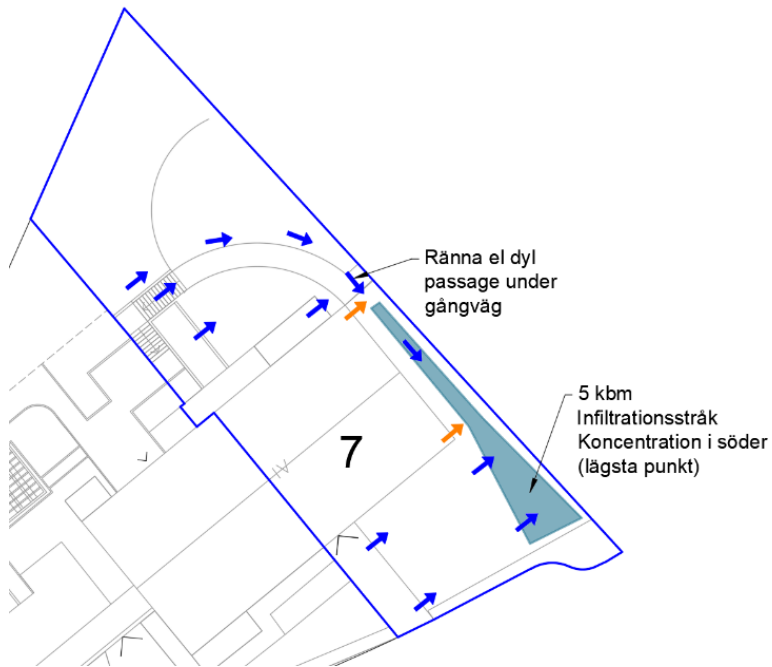
Figur 20 Dagvattenhantering i avrinningsområde 7

Reningsberäkningar utgår från illustrationerna i avsnitt 9. Område 1 och 7 renas i infiltrationsstråk, område 3 och 4 i nedsänkt växtbädd och övriga ytor renas i överdämningsyta / torrdamm.

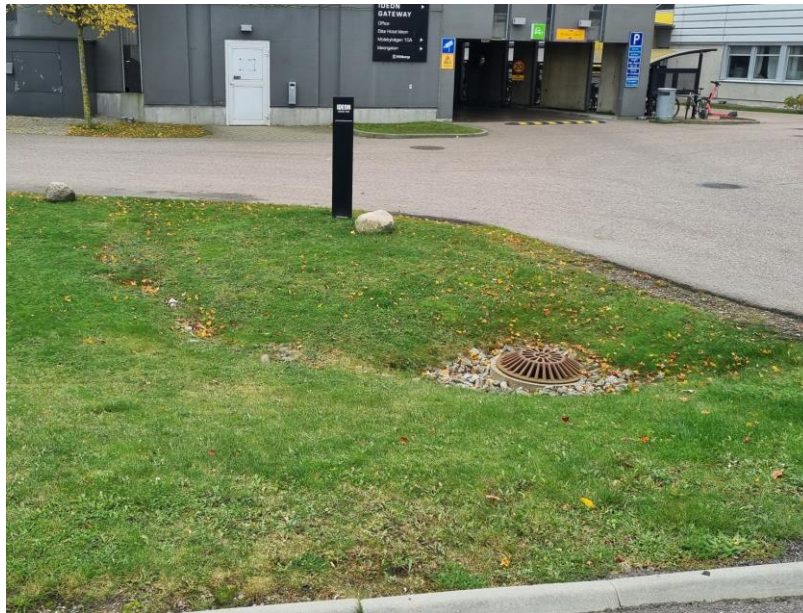
Ett infiltrationsstråk är ett område som utformats för att låta vatten infiltrera ner i marken istället för att ledas bort via avloppssystem. Det består ofta av genomsläppliga jordmaterial, som sand eller grus, och kan kompletteras med en dräneringsledning för att hantera överskottsvatten och säkerställa att marken inte blir övermättad. Ovan infiltrationsstråket kan det finnas ett ytligt svackdike, vilket hjälper till att samla upp och leda vattnet till stråket samtidigt som det bidrar till en långsammare avrinning. Detta är en effektiv lösning för att minska avrinning, förbättra vattenkvaliteten och återföra vatten till grundvattnet. Infiltrationsstråket kan avvattnas med en dräneringsledning och / eller ett ytligt bräddavlopp som nedan i Figur 25.

Figur 25 Svackdike med stenkrossdike och bräddavlopp

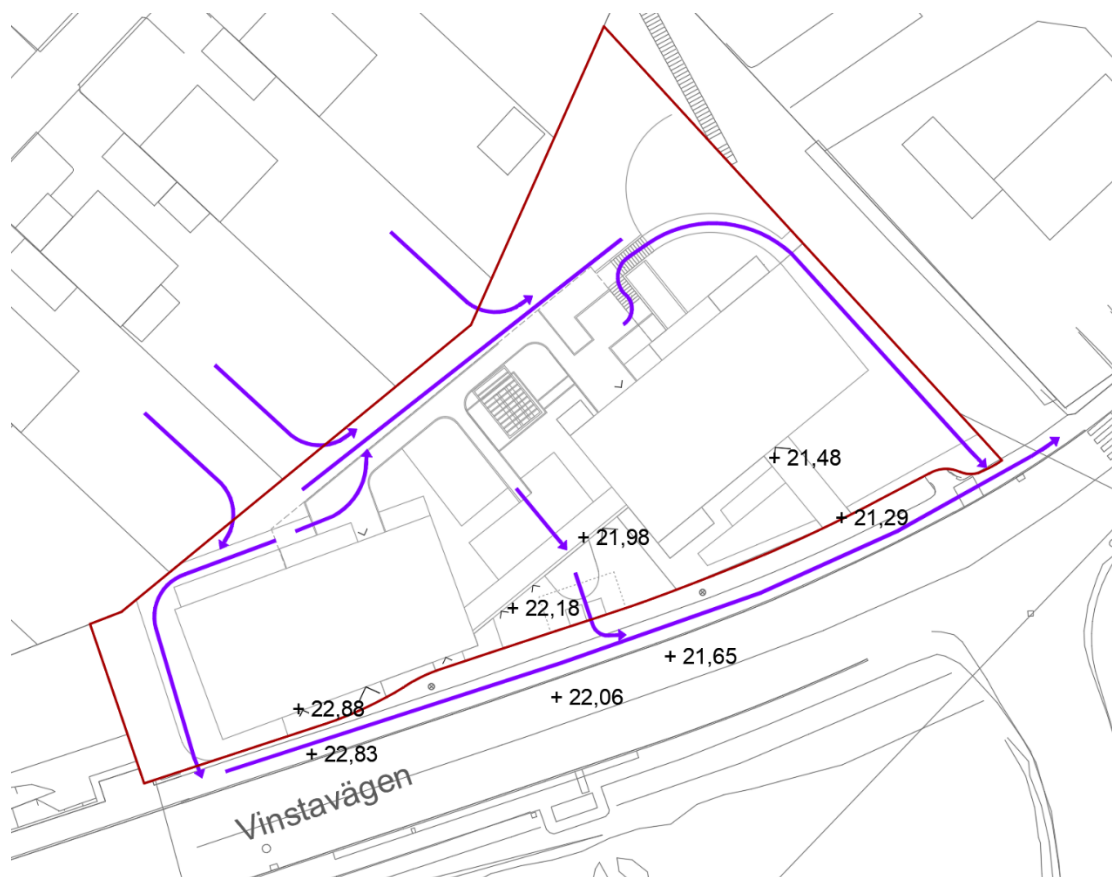
För att säkerställa att vatten från väg inte avrinner mot entréer så rekommenderas lutning från byggnad till gata vara ca 1:20 (första 3 m) och därefter ca 1 % lutning. Med föreslagna höjder sker god avrinning från byggnad ut till Vinstavägen och fortsätter österut.

I föreslagen plan och enligt rekommendation om höjdsättning på gårdsmark står planerade byggnader inte utsatta för risk för skada vid skyfall.

Figur 26 Skyfallsvägar, färdig golvnivå och lågpunkter

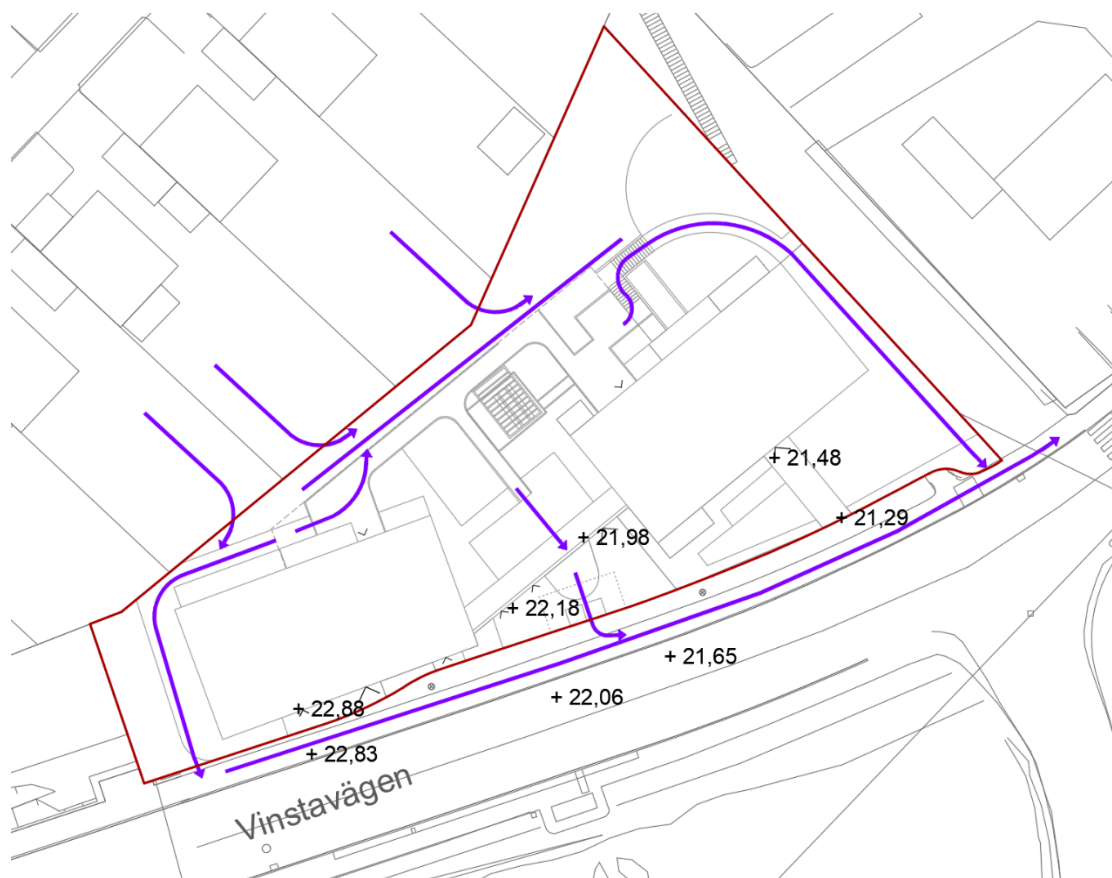
I planerad situation leds skyfallsvatten förbi byggnaderna och över gården mot Vinstavägen (Figur 28). Inga instängda områden förväntas uppstå inom, eller i anslutning till, kvarteret.

För att säkerställa att vatten från väg inte avrinner mot entréer så rekommenderas lutning från byggnad till gata vara ca 1:20 (första 3 m) och därefter ca 1 % lutning. Med föreslagna höjder sker god avrinning från byggnad ut till Vinstavägen och fortsätter österut.

Figur 28 Skyfallsvägar, färdig golvnivå och lågpunkter
