DON CARLOS 9

Uppdragsnr:L24-47	Dagvattenrapport
Daterad: 241128	
Reviderad:250317	
Handläggare: J. Bengtsson

RAPPORT

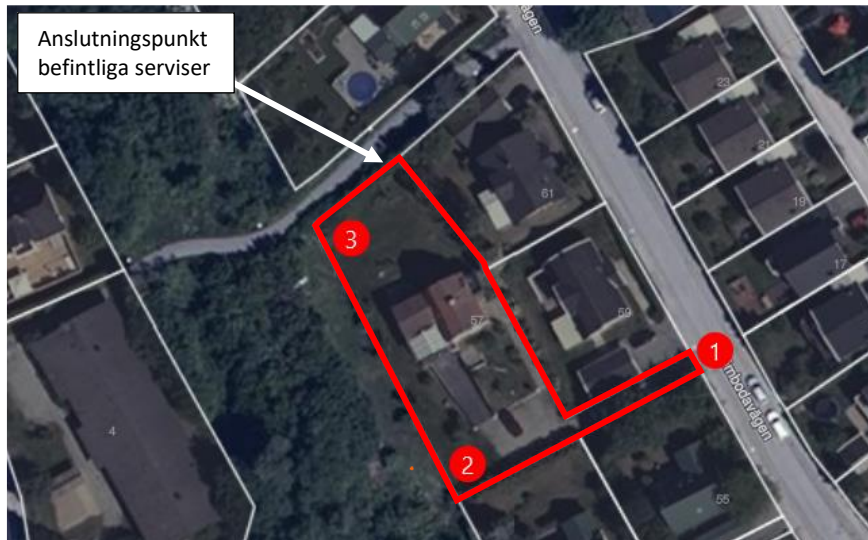
Figur 2. Befintliga höjder, Höjd 1 - +30.05 m, Höjd 2 - + 27.80 m, Höjd 3 - +27.35 m. Planområdet redovisas med röd linje

Projektet är beläget i Vällingby i Stockholm stad. Området avgränsas av fastigheter på den östra och södra sidan. Projektet ligger lägre än anslutningsvägen från Björnbodavägen. Sydväst om fastigheten ligger en naturlig lågpunkt i ett grönområde som avvattnas norrut. Planområdet lutar generellt från sydöst till nordväst med nivå ca +30,0 i sydöst och +27,4 i nordväst, Se Figur 2.

Dagvatten-, spill- och tappvattenserviser är belägna i gång- och cykelvägen norr om fastigheten som ansluter till Björnbodavägen. Se Figur 2.

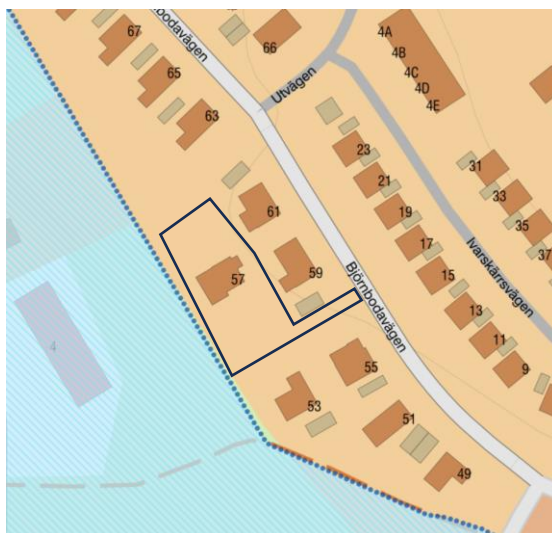
Figur 4. Östra Mälarens vattenskyddsområde i förhållande till planområdet. Planområdet markeras med svart linje och vattenskyddsområdet presenteras med skrafferad blå yta.

Fastighetens sydvästra fastighetsgräns ligger nästintill dikt an till gränsen för Östra Mälarens vattenskyddsområde. Då fastigheten ligger utanför vattenskyddsområdet omfattas inte hanteringen av dagvatten inom fastigheten av några specifika skyddsföreskrifter. Men det påverkar dagvatten som avleds ytleddes i västlig riktning. Enligt skyddsföreskrifterna för Östra Mälarens vattenskyddsområde får inte utsläpp av dagvatten från ombyggda hårdgjorda ytor där risk för vattenföroreningar föreligger ske direkt till ytvatten utan föregående rening. Då dagvattnet från körytor och parkeringar planeras att genomgå rening innan det avleds vidare samt att både det tekniska och naturliga avrinningsområdet avleds till Bällstaån utan att passera något annat ytvatten bedöms inte Östra Mälarens vattenskyddsområde kunna påverkas negativt av exploateringen. Vattenskyddsområdets gräns och planområdets placering presenteras nedan i Figur 4.

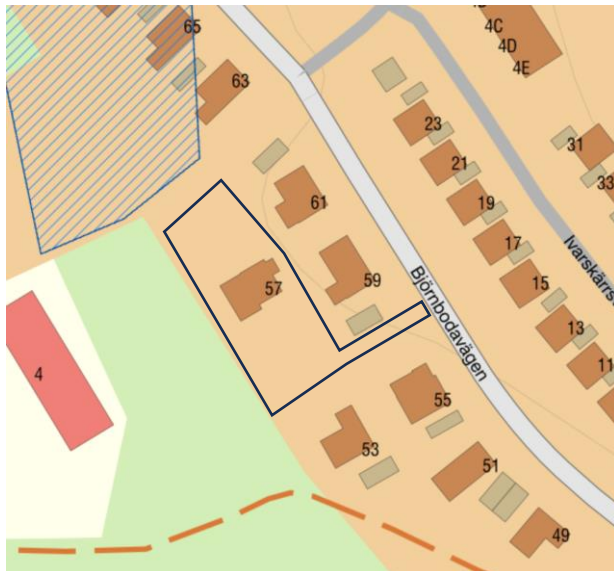
Figur 5. Planområdets placering i förhållande till markavvattningsföretaget. Planområdet presenteras med svart linje och markavvattningsföretaget presenteras med blå skrafferad yta.

Norr om fastigheten finns ett markavvattningsföretag vid namn Kålfvesta-Lillskogen tf med förrättningsår 1935. Exploateringen ligger inom tillrinningsområde till detta markavvattningsföretag och dagvatten som avleds på mark hamnar inom området för markavvattningsföretaget. Dagvatten får avledas till områden avsedda för markavvattning om det inte innebär negativ påverkan på markavvattningsföretaget. För att inte medföra negativ påverkan är huvudprincipen att dagvattenflödet ska utjämnas till befintlig nivå. Exploateringen kommer innebära att de hydrauliska förutsättningarna ändras genom att flöden vid stora regn ökar från exploateringsområdet. Markavvattningsföretaget är avsett att avvattna flöden från bostadsområden och exploateringen bedöms inte öka risken för översvämningar eller försämma dräneringen på nedströms belägna marker så länge åtgärder i form av fördröjning av dagvatten vidtas. Markavvattningsföretagets placering i förhållande till planområdet presenteras nedan i Figur 5.

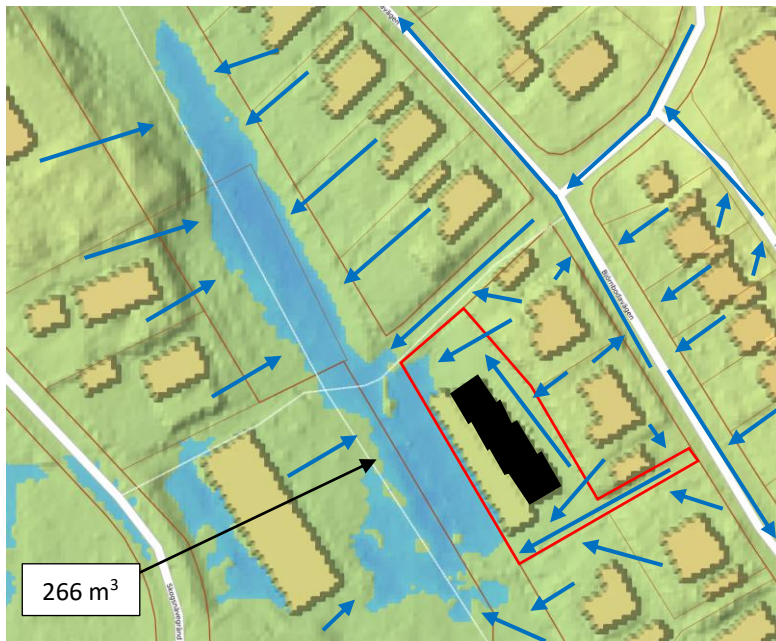
Figur 10. Skyfallsanalys för planerad utformning av planområdet med 63 mm nederbörd. Översvämning presenteras med blå yta och rinnvägar presenteras med blåa pilar. Planområdet markeras med röd linje. Hus markeras med svart ruta.

Åtgärderna inom planområdet är för små för att påverka översvämningsytan. I den planerade skyfallsanalysen har inte de 15,1 m³ fördröjning som ska anläggas implementerats, vilket skulle leda till en förbättring av skyfallssituationen.

Skyfallsstråken ändras något inom fastigheten, främst inom den östra delen. Men planförslaget hindrar inte avrinningen från kringliggande fastigheter utan skyfallsvattnet kan avledas likt befintlig situation. Skyfallsanalys för planerad utformning presenteras i Figur 10 nedan.
