Dämmningsverket AB

PM Dagvatten

Gladan 5, 6 och 7 i Stockholms stad

Castellum AB

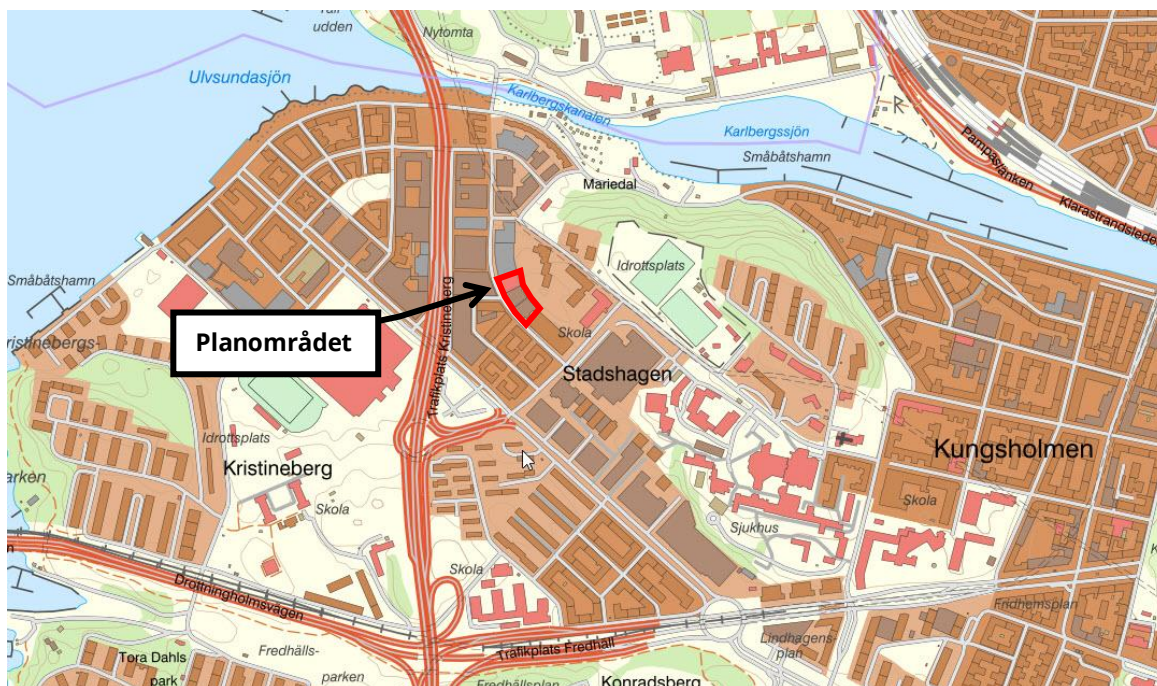
Figur 1. Översiktsbild av planområdet på Kungsholmen, Stockholms stad. Området består i dagsläget av befintliga byggnader.

Det aktuella planområdet, markerat i Figur 1, består av tre befintliga byggnader inom fastigheterna Gladan 5, 6 och 7.

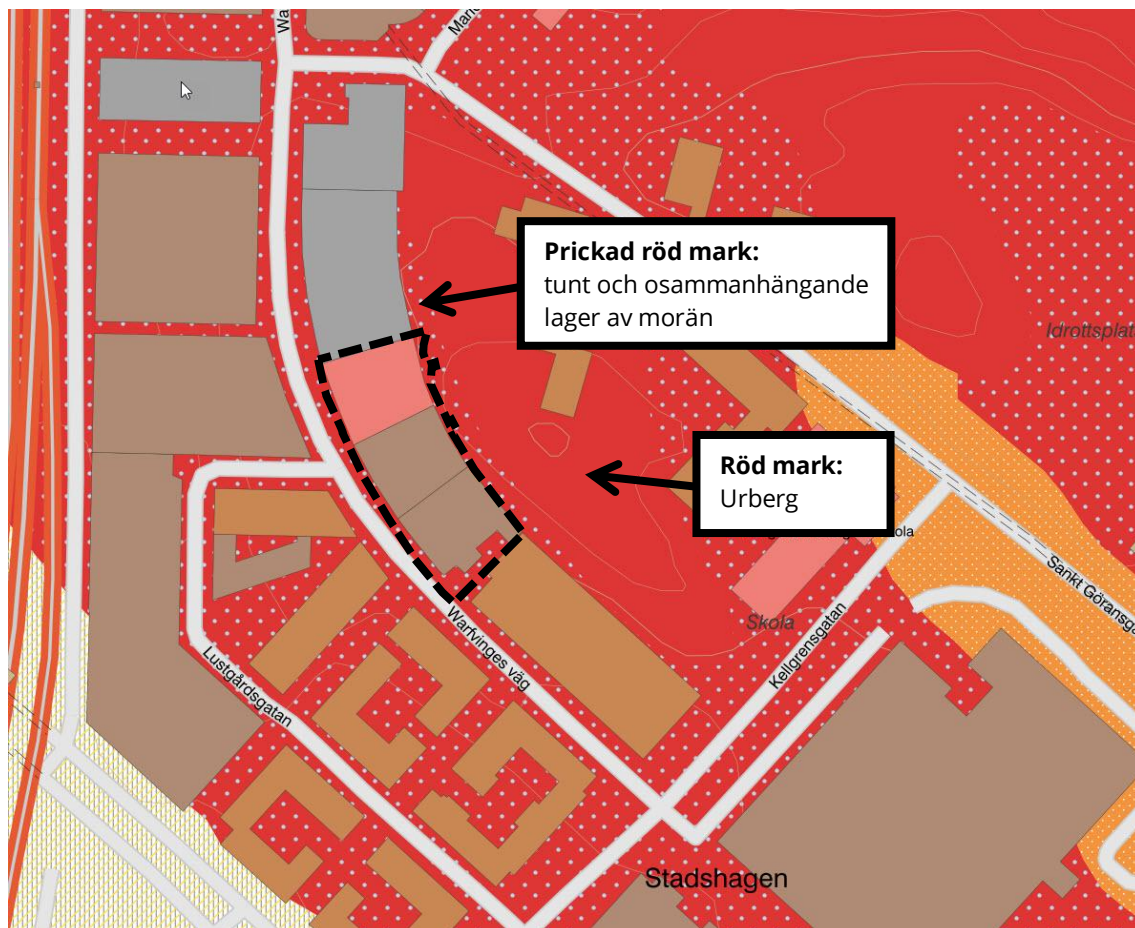
Figur 2. SGU:s jordartskarta (2020) visar att området främst består av urberg med ett tunt och osammanhängande överliggande lager av morän.

Enligt SGU:s jordartskarta består planområdet samt omnejden främst av urberg med ett tunt och osammanhängande lager av morän som ytlager, se Figur 2.

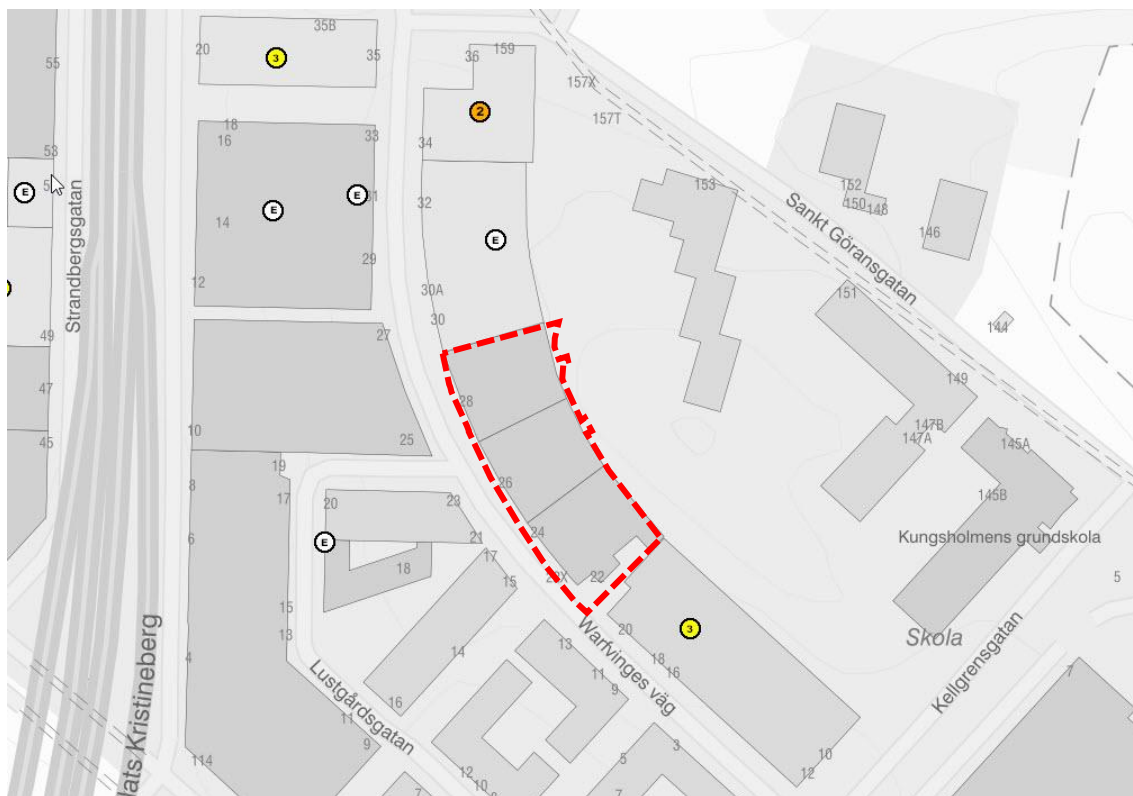
Figur 3. Enligt Länsstyrelsens EBH-karta (2024).

Det finns i dagsläget inga studier avseende mark- och grundvattenföroreningar inom det aktuella planområdet. Länsstyrelsens EBH-karta visar inte på några flaggningar inom planområdet, se Figur 3.

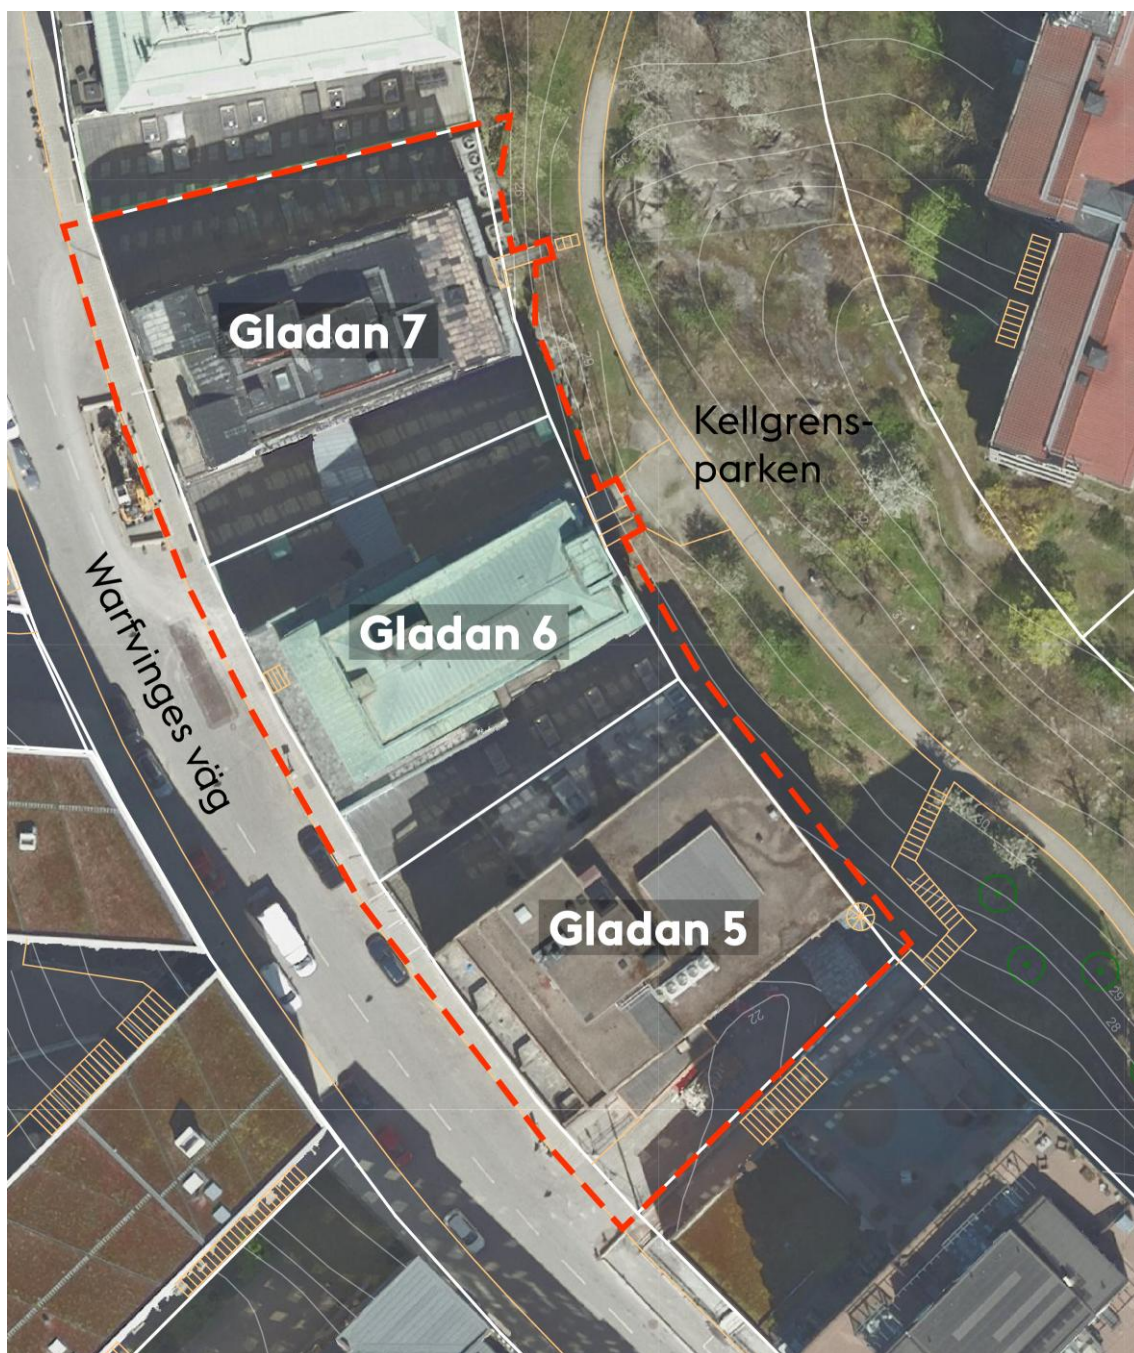
Figur 4. Ortofoto av planområdet (röd streckad linje).

Planområdesgränsen visas i Figur 4. Gladan 6 har i dagsläget ett koppartak som funnits där sedan byggnaden uppfördes. Det finns i dagsläget inga planer på att byta ut detta. Koppartak anses vara en prioritet från Stockholms stad att rena, om möjligt.

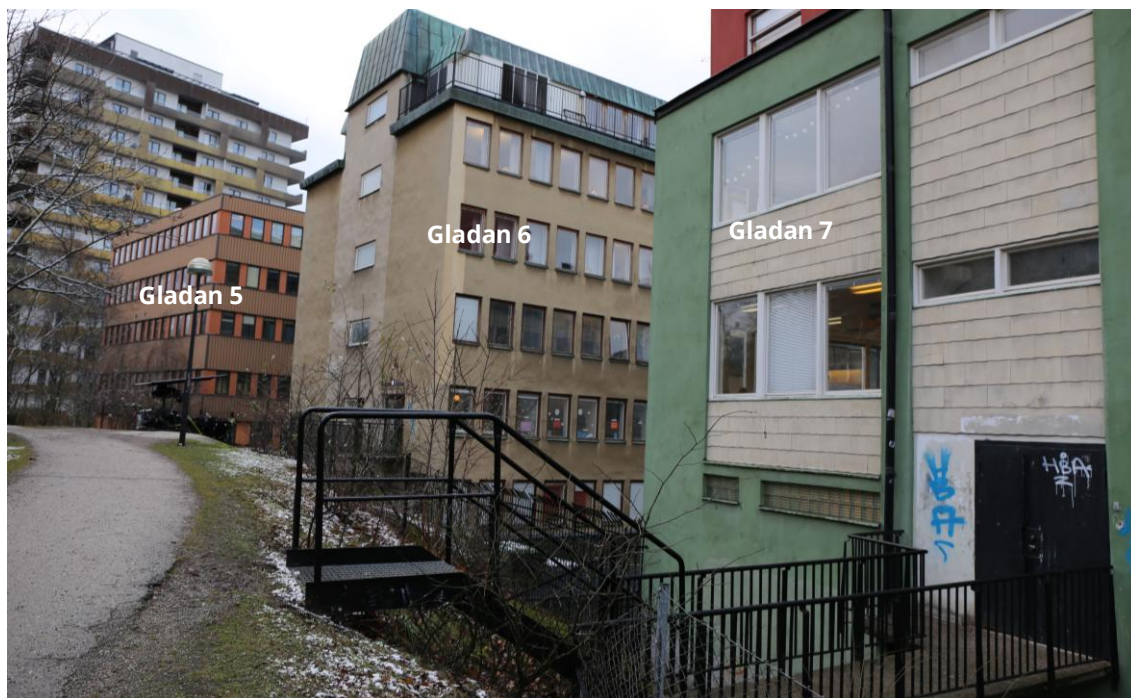
Figur 5. De befintliga byggnaderna, sedda från parksidan.

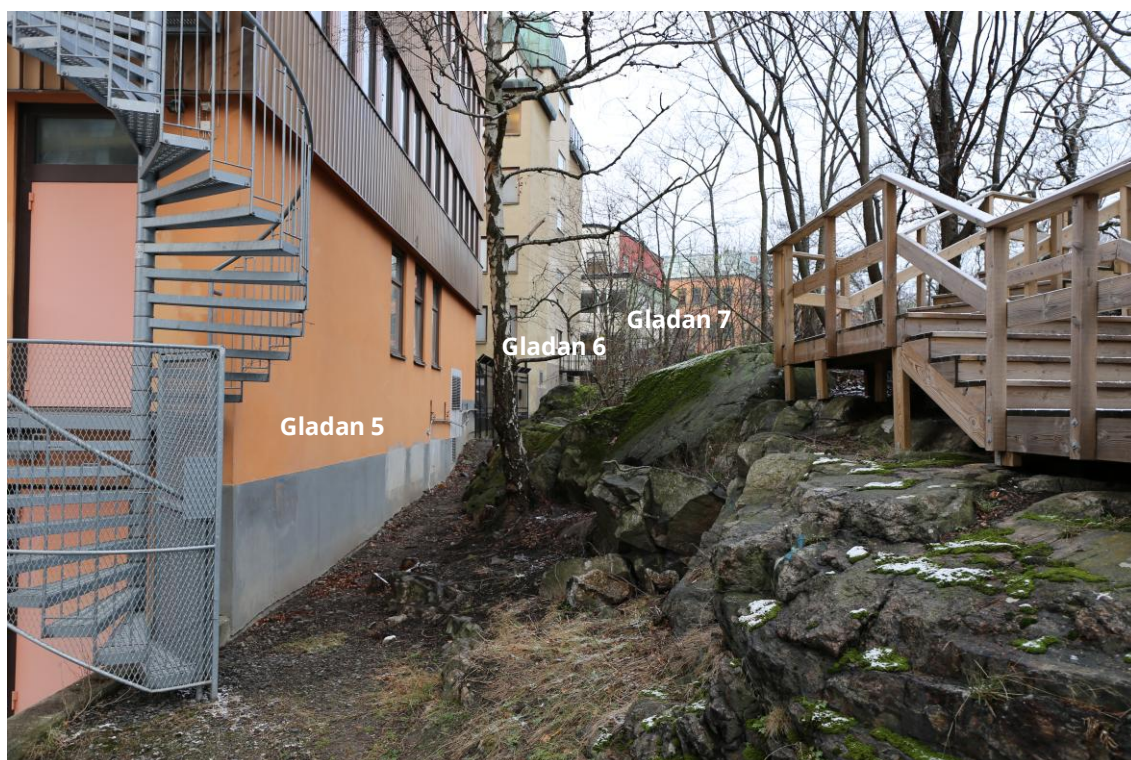
Figur 6. Släntfoten vid Gladan 5.

På den östra sidan av byggnaderna, mot parksidan, är det en kraftig sluttning precis i anslutning till byggnaderna, se Figur 6, Figur 7 och Figur 8. Det har inte gått att identifiera några befintliga dagvattensystem vid släntfoten. På baksidan av Gladan 7 finns ett enskilt stuprör som leds ner i släntfoten med okänd fortsatt ledningsdragning under mark. Denna ledningsdragning bör utredas vidare i detaljprojekteringskedet.

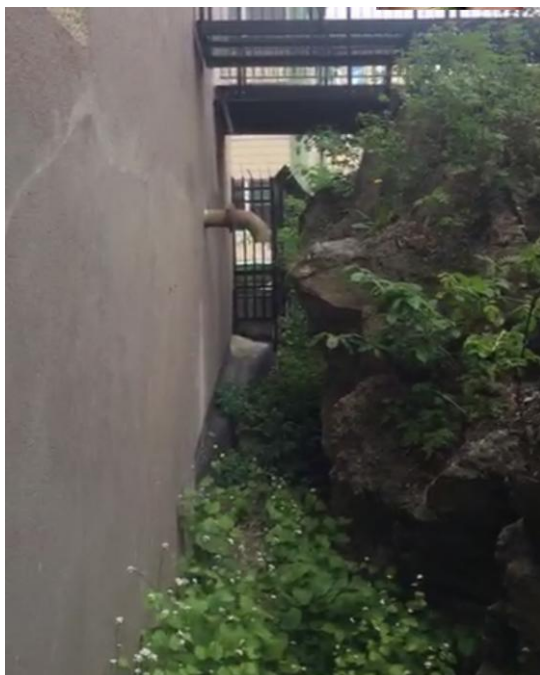
Figur 7. Släntfoten vid Gladan 6.

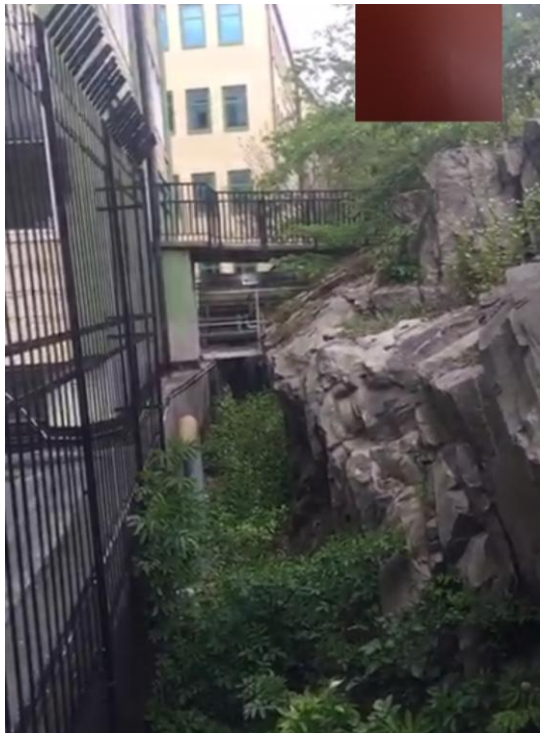
Figur 8. Släntfoten vid Gladan 7.

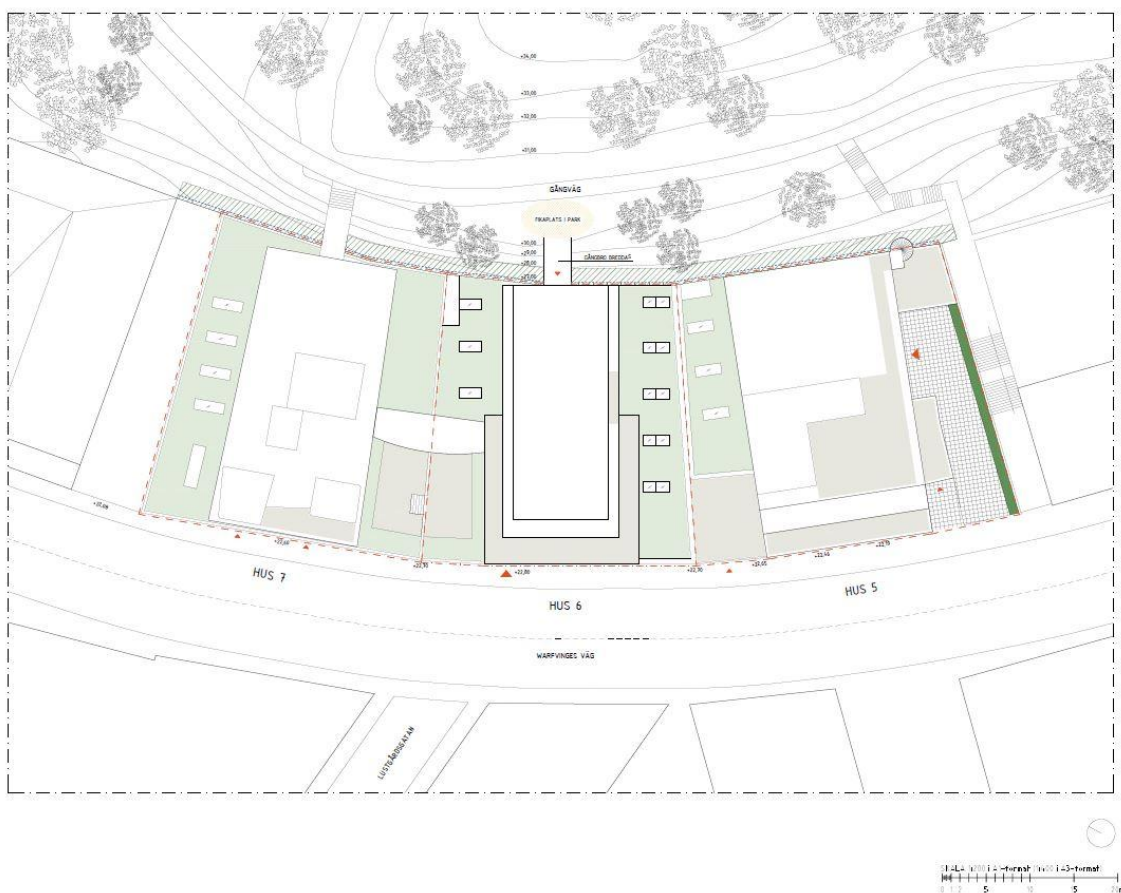
Figur 9. Skiss framtagen av Appell Arkitektkontor på möjlig utformning på de nya byggnaderna. Gröna ytor illustrerar potentiella ytor för gröna tak.

Detaljplanen kommer inte att innebära någon ökning av hårdgjord yta eftersom utomhusmiljöerna runt byggnaderna kommer att kvarstå. Undantaget är gården vid Gladan 5 där en ny komplementbyggnad för cykeparkering medges. En tidig skiss av området visas i Figur 9. Gröna ytor i figuren illustrerar potentiella ytor för gröna tak.

Vissa delar av taken föreslås förses med grönt tak, vilket kan ge en minskning av de totala dagvattenflödena, samt föroreningsmängderna, ut från området på årsbasis. Gröna tak ger, främst vid korta återkomsttider av intensiva regn, en viss fördröjning av dagvattenflödena. Fastighetsutvecklaren föreslår att minst ca 400 kvm gröna tak ska etableras. För att ha konservativ marginal i beräkningarna har emellertid 100 kvm använts vid beräkning av föroreningsmängder.

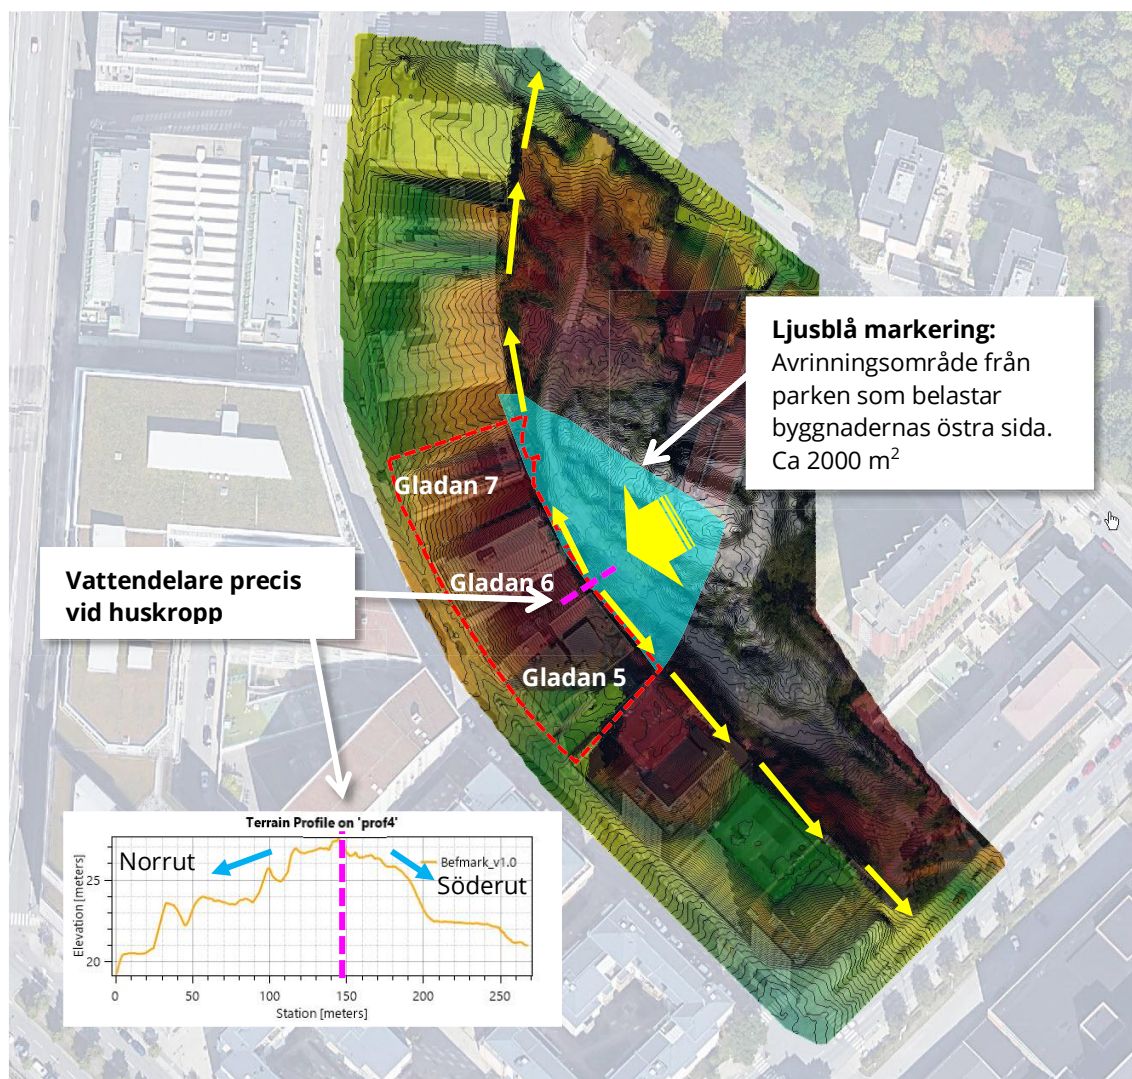
Figur 10. Avrinningsområde, ljusblå markering, utanför planområdet som belastar den östra sidan av de befintliga byggnaderna. Smala gula pilar visar lutning på marken intill byggnaderna. Magentafärgat streck visar vattendelaren som leder ytvatten antingen norrut eller söderut vid huskropparna. En ungefärlig profil av marknivån vid huskropparna visas till vänster i bilden.

Öster om Gladan 5, 6 och 7 ligger en lokal högpunkt i terrängen. Detta innebär att det finns ett mindre delavrinningsområde från höjden som lutar ned mot de befintliga byggnaderna. Vid extrema skyfall kan det således rinna vatten utmed byggnadernas fasad. Arealen på detta avrinningsområde har uppskattats till ca 2000 m², se Figur 10. En profil visas även i figuren. Avrinningsområdet består främst av grönytor med inslag av berg i dagen, samt en gångväg. Smala gula pilar visar lutningsriktningen på marken närmast byggnaderna.

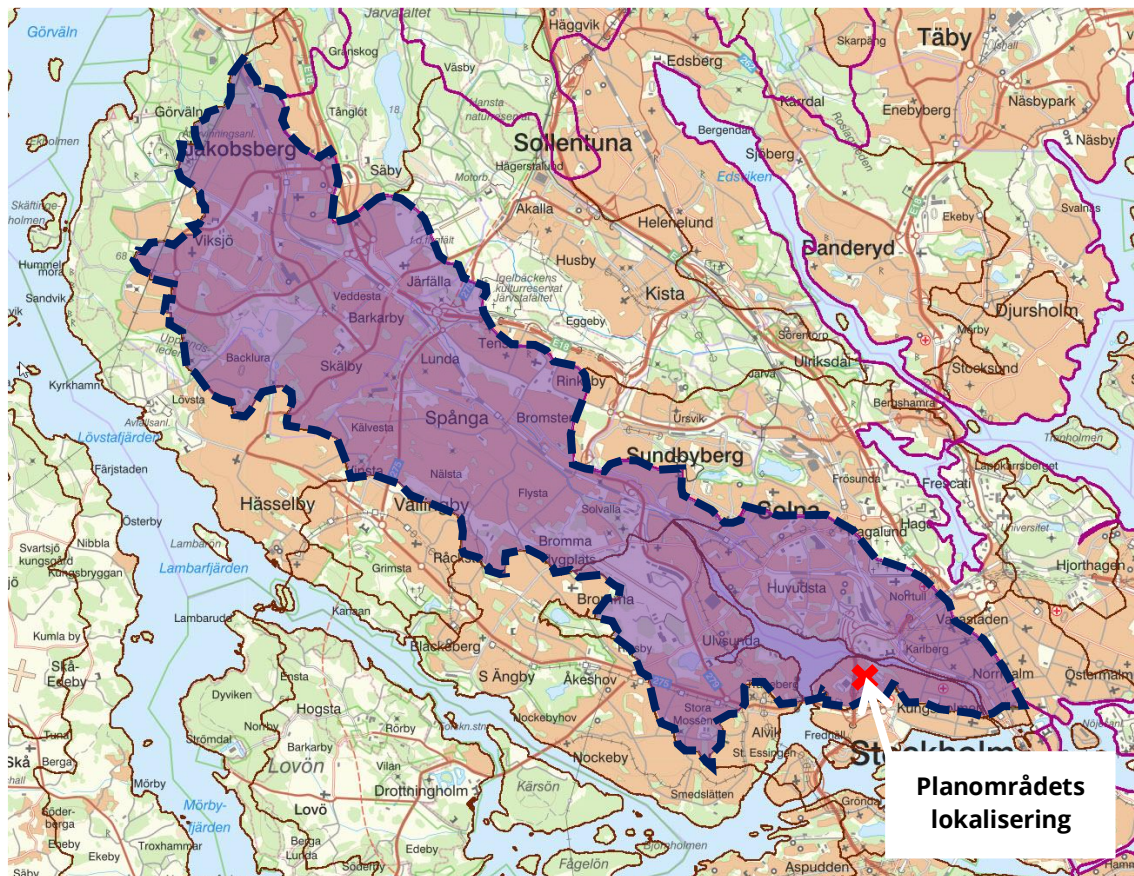
Figur 11. Ulvundasjöns avrinningsområde.

Planområdet ligger inom Ulvundasjöns ytavrinningsområde, vilket också innefattar Karlbergsskanalen och Karlbergssjön, se Figur 11. Ulvundasjöns avrinningsområde avvattnas därefter vidare till Mälaren.

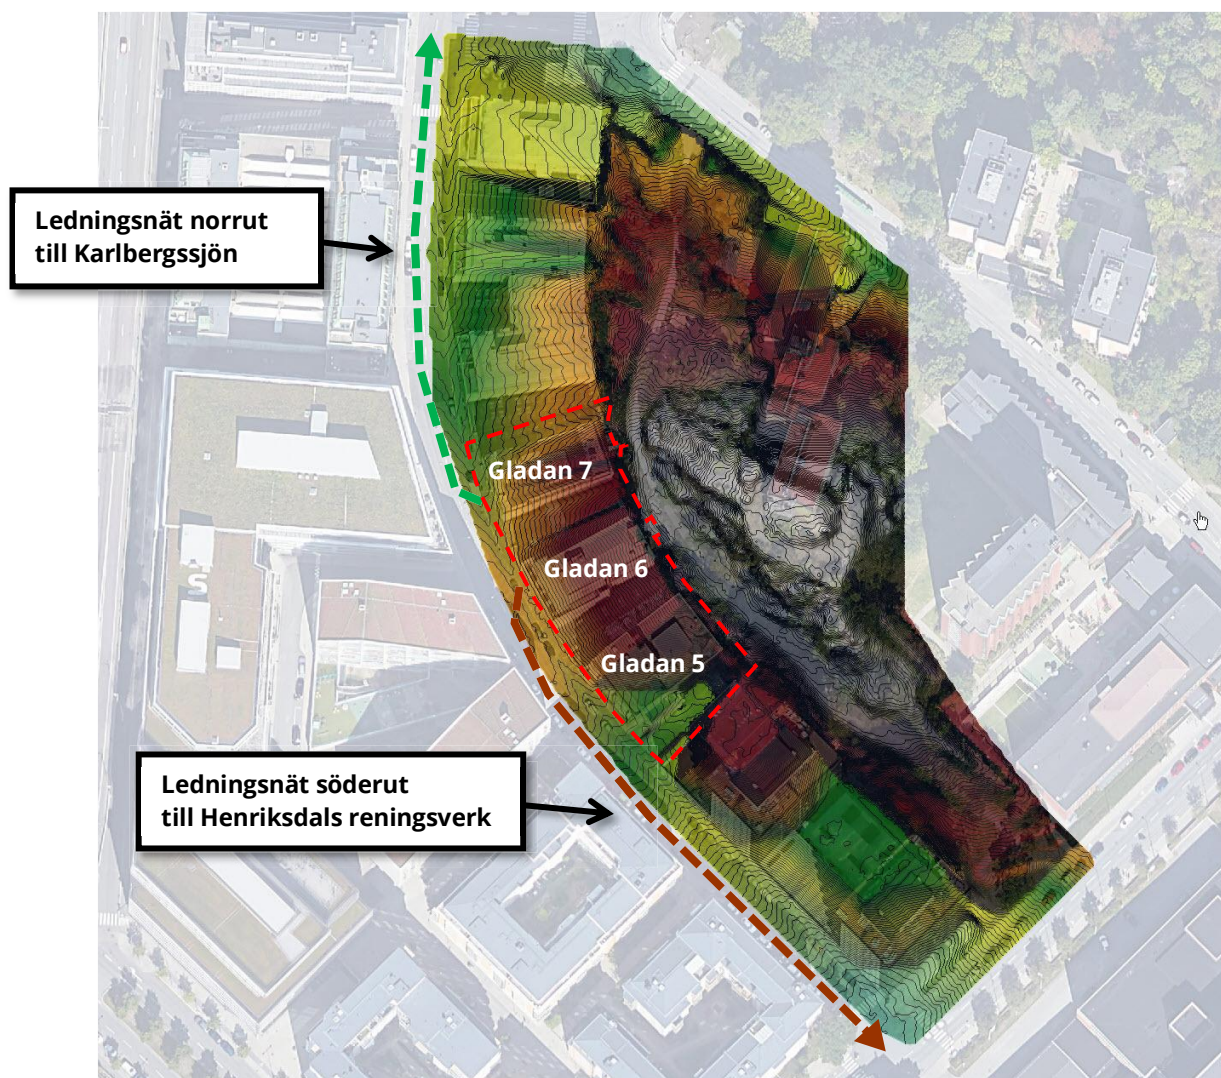
Figur 12. Ledningsnät som avvattnar planområdet.

I mailkontakt med Stockholm Vatten och Avfall (2020-05-26) informerade SVOA att dagvattenledningen som leder dagvatten norrut från Gladan 7 har sitt utlopp i Karlbergsskanalen/Karlbergssjön.

Den kombinerade dag- och spillvattenledningen belastas således troligen av dagvatten från Gladan 5 och 6 som därmed avvattnas till Henriksdals reningsverk.

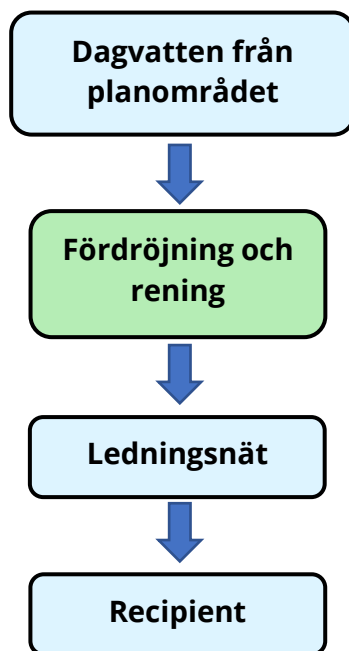
Figur 13. Systemprincipen för reningsberäkningarna.

Föroreningsberäkningar har utförts med årsnederbörd och föroreningsläckage från olika markslag som underlag. I beräkningarna antas 90% av dagvattnet från nya hårdgjorda ytor renas medan 10% av dagvattnet bräddar direkt till ledningsnätet.

Beräkningarna har utförts enligt systemprincipen i Figur 13.

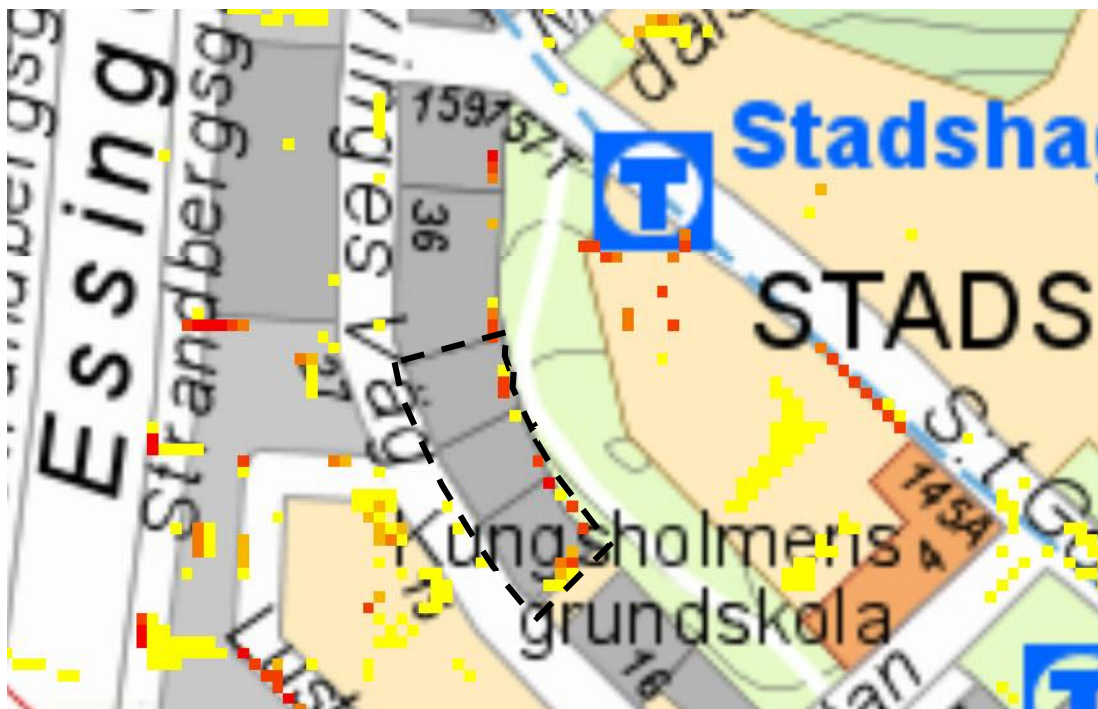
Figur 14. Stockholms stads skyfallskartering visar några vattenfyllda pixelceller på parksidan. Detta beror sannolikt främst på grid-storleken som har använts i modellen och att höjdupplösningen i det läget inte är tillräckligt bra.

Skyfallskarteringen visar några vattenfyllda pixlar, se Figur 14. Detta är troligtvis främst pga. grovleken på upplösningen som har använts i skyfallsmodellens beräkningsgrid samt eventuella fel i terrängmodellen.

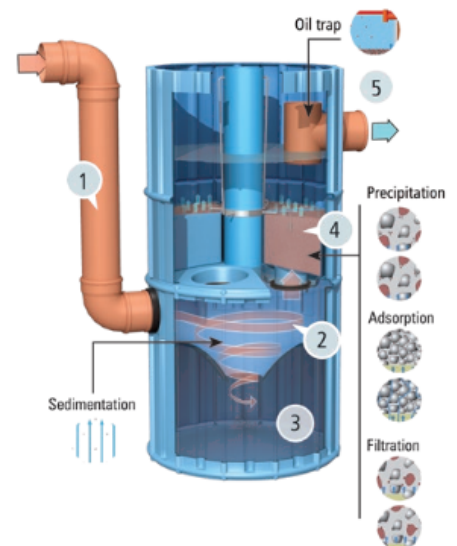
då oönskade finpartiklar i olika steg i samband med nedbrytning. Filtren binder nu till sig partiklarna / föroreningarna och det som passerar är renat vatten. Uttag finns upptill på filtret för smidig rengöring om filtermedierna tenderar att sätta igen pga av kraftig temporär nedsmutsning / förorening.

5. När vattnet har passerat filtermedierna, på sin väg upp genom filterkroppen, så sker ytterligare ett renande steg i processen d.v.s via en oljeseparator kan olja el liknade vätskor också skiljas bort och det renade vattnet, som hamnar i ytskiktet, leds ut genom filterutloppet.
