RAPPORT

SSPA Rapport Nr.:
20157624-01-00-A

Identifiering av påseglingsrisker och riskanalys – DP Marievik

Denna rapport redovisar och analyserar identifierade risker utifrån ett påseglingssperspektiv då det ska byggas bostäder i Marievik som en del av utbyggnaden av Årstadals östra del i Stockholm. Riskanalysen redovisar beräkningar av påseglingssannolikheter och bedömningar av möjliga påseglingsscenarioer samt uppskattning av individrisk. Rapporten är avsedd att ingå som del i samrådsunderlag till detaljplaneprocessen.

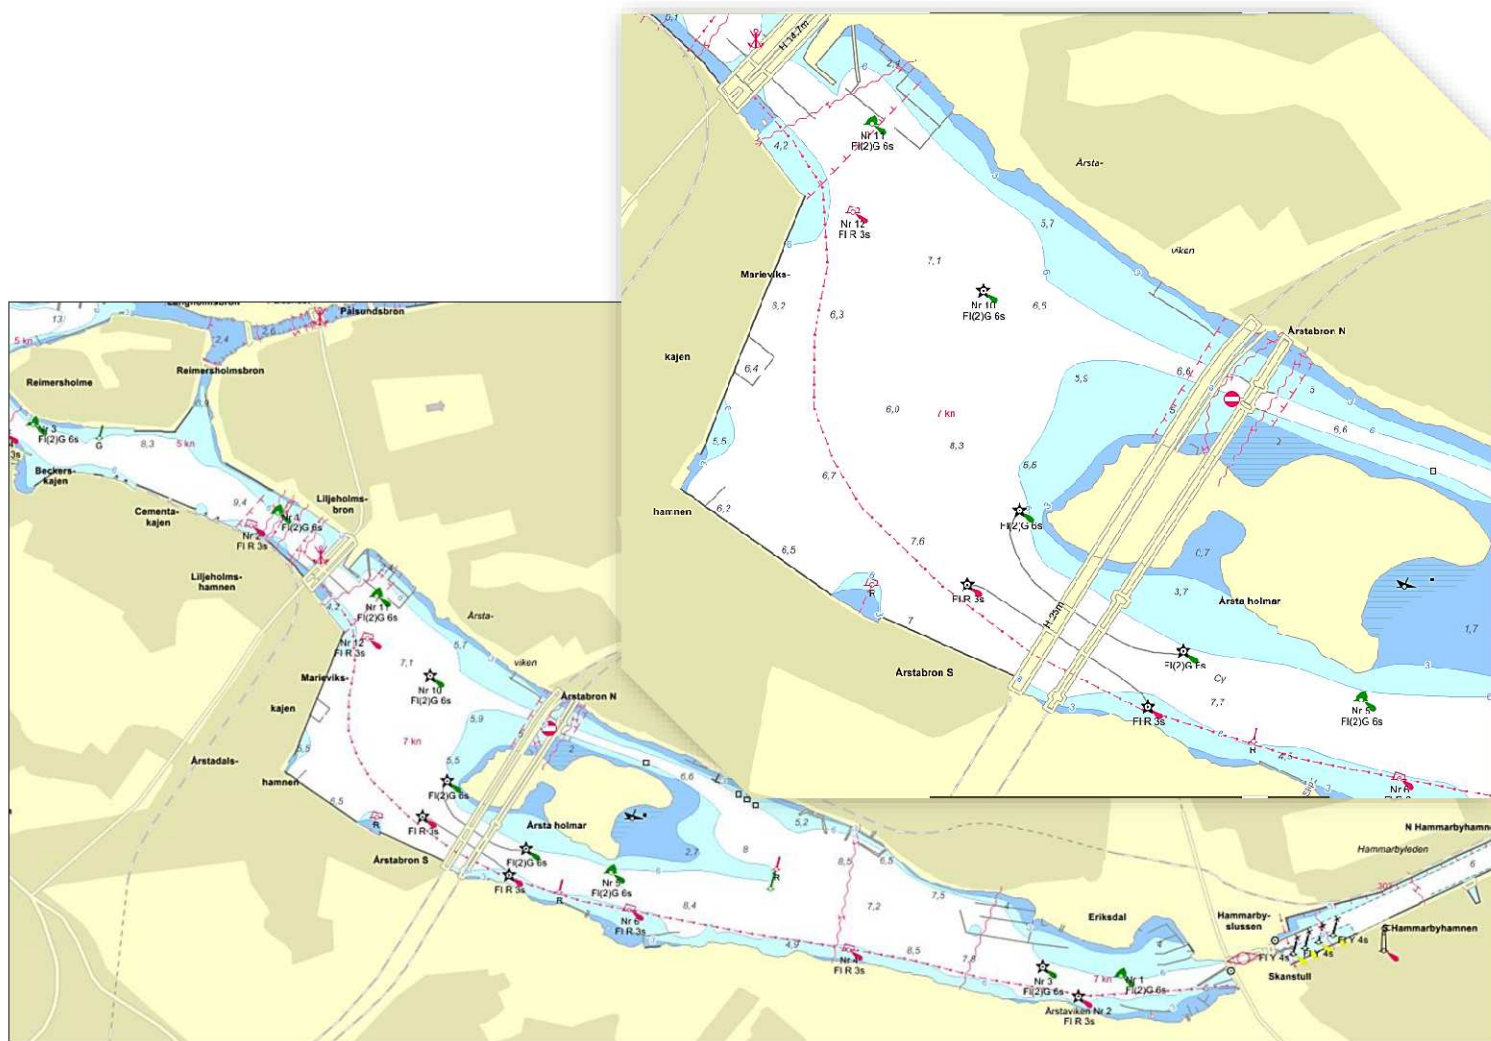
Figur 3. Sjökort över Hammarbyledens västra del och förstort utdrag över aktuellt område av Årstadalshamnen (eniro.se)

- 2.1 Trafiken i området begränsas av Hammarbyslussen där fartygsstorleken får vara max 110 meter i längd och 15 meter i bredd. Djupgåendet är begränsat till 5,5 meter. Själva slusskammaren är 115 meter lång och 17,4 meter bred. Vattendjupet över slusströsklarna är 6,29 meter (Sjöfartsverket, 2013).

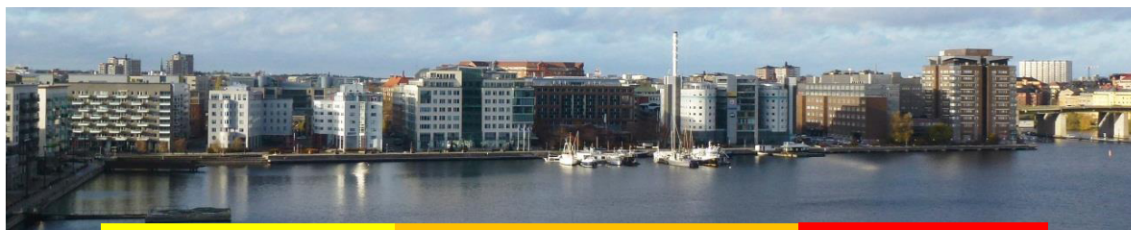
Figur 10. Marievikskajen - från öster. Gult: inre delen av kajen, orange: mellersta delen av kajen, rött: yttre delen av kajen.

I fortsatt analys delas kajen in enligt följande: i en inre del, en mellersta del samt en yttre del.

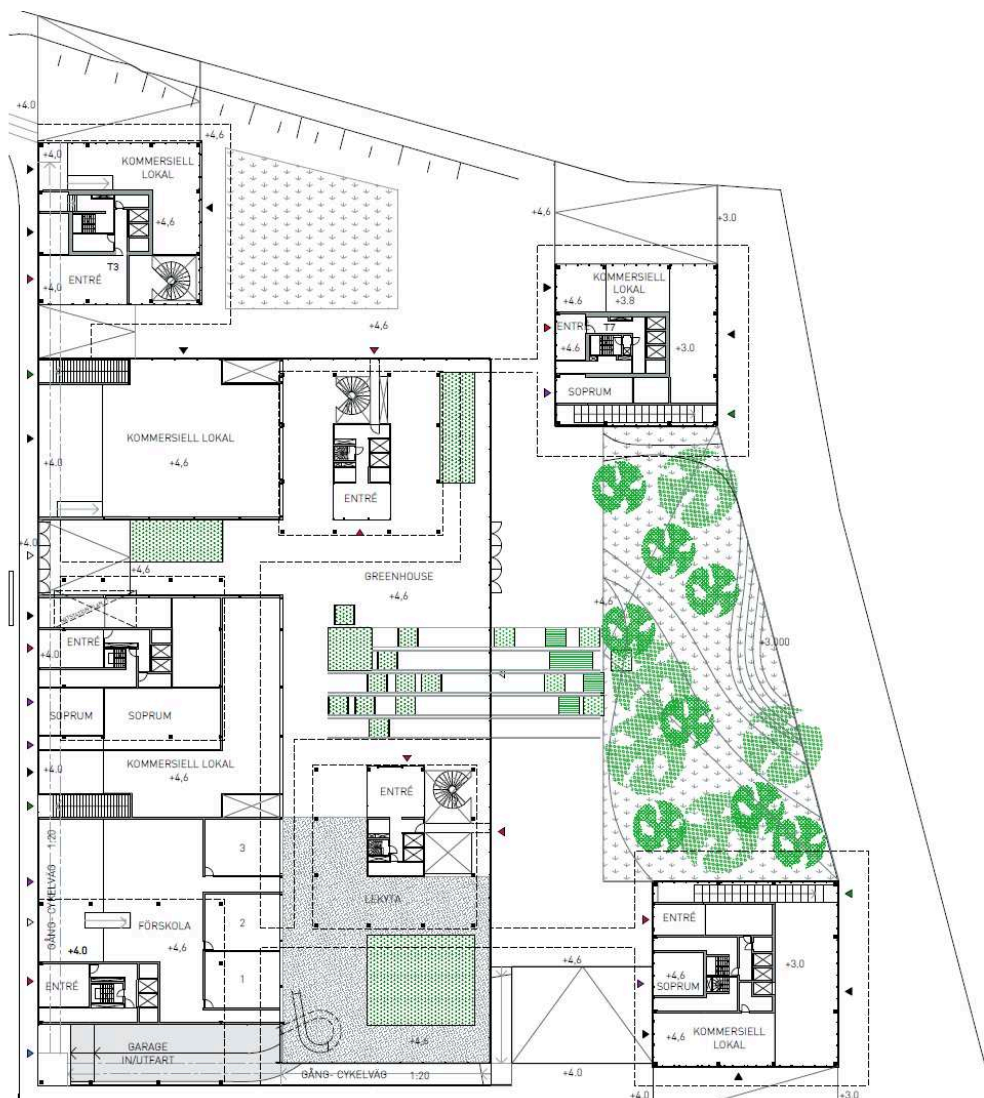
Figur 11. Situationsplan över bottenvåning - Marievik 15. (Brunnberg&Forshed Arkitektkontor AB, 2015)

Det nya Marievik 15 kommer att bestå av flera byggnader (se Figur 1), varav T6 och T7 är belägna närmast kajen. En brygga planeras även framför Marievik 15, fortsättningsvis kallad "Brygga 2", samt en konsolbrygga längs den nordöstra kajen, väster om Marievik kajens norra hörn. Byggnaderna planeras vara mellan 12 pch 43 våningar. Högst planeras ett torn på 118 meter. Bostadshusen kommer att byggas med fasaderna cirka 9 meter innanför kajkanten.

För Marievik 15 kommer fasaden att ligga 10 meter från kajkanten med en huskropp av 21,5 meters djup, samt med en 8 meters bärande kärna i mitten (25 meter från kajkanten). Trapphus förläggs 6 meter innanför fasaden och bottenplanet från 0 – 9 meters höjd blir ett restaurant-plan med en 9 meter hög hörnpelare. Byggnadens totala höjd planeras enligt ansökan kunna bli upptill 118 meter. Planförslagets situationsplan för Marievik 15 visas i Figur 11 ovan.

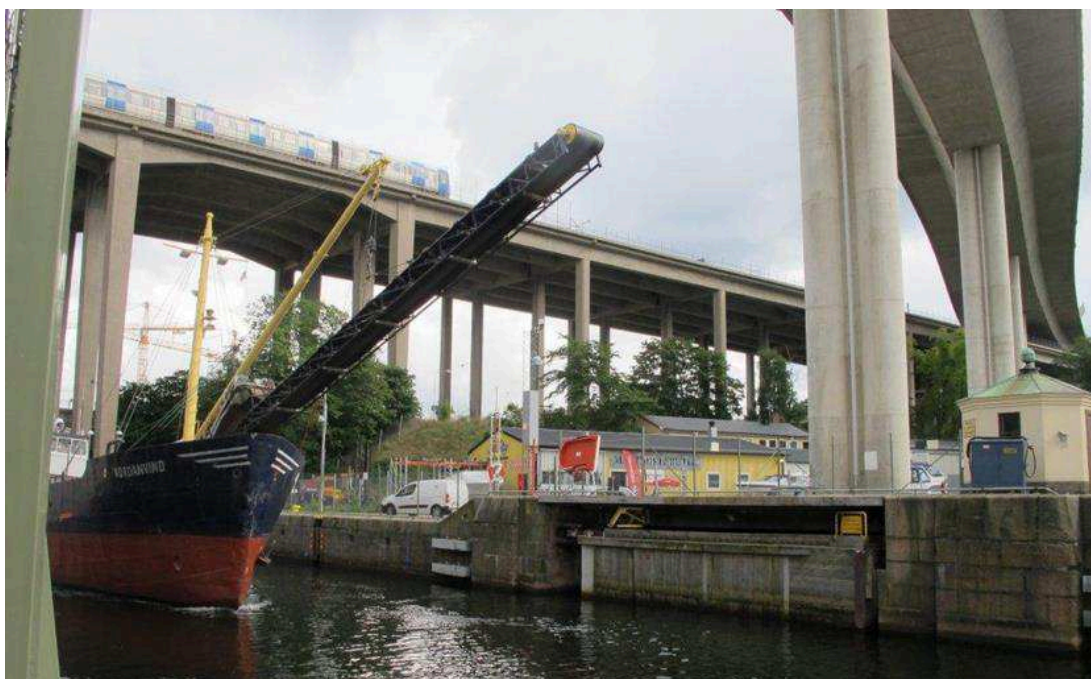
Vissa fartyg har särskilt stora utskjutande delar såsom exempelvis fartyget Nordanvind med ett cirka 10 meter långt transportband för sand/grus som sticker ut framför fartygets stäv, se figur nedan. Under vissa omständigheter, som brant påseglingsvinkel och minimalt avstånd mellan kajkant och fasad skulle påsegling med detta fartyg, kunna ge skador och inträngning i fasaden även om fartygsstaven inte penetrerar själva kajkanten.

Figur 26. Fartyget Nordanvind (L 45m, B 6m, T 2,9m, lastkapacitet 350 ton) med ett utskjutande transportband. (foto B Forsman).

För de aktuella, planerade byggnaderna finns våningsplan med bostäder belägna på en höjd som kan motsvara transportbandets spets, men planerna för den nya hörnbyggnaden omfattar ett restaurant-plan som sträcker sig 9 meter över markplan där en penetration av transportbandet skulle kunna ge betydande skador. Transportbandet kommer dock sannolikt att deformeras eller vridas vid en påsegling.

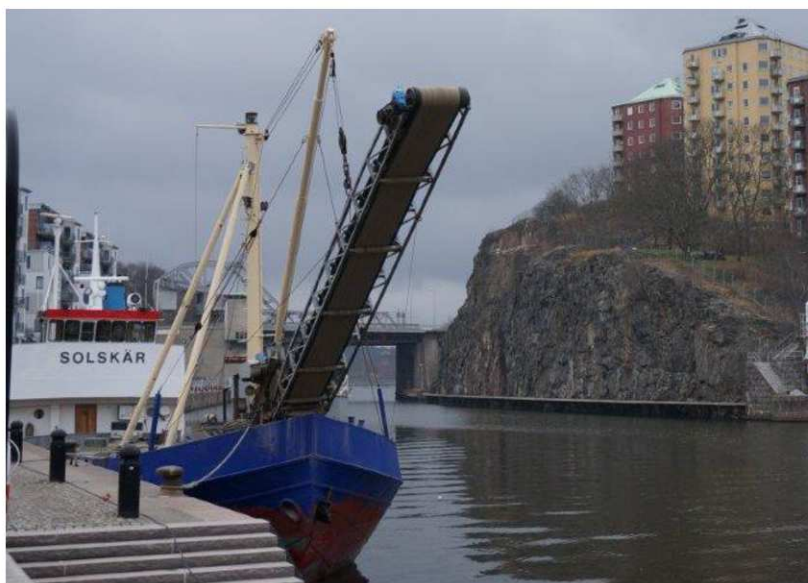
Figur 28. Fartyget Solskär vid N Hammarbykajen (Längd 38 m) med ett utskjutande matarband i fören. (foto: A. Bakosch)

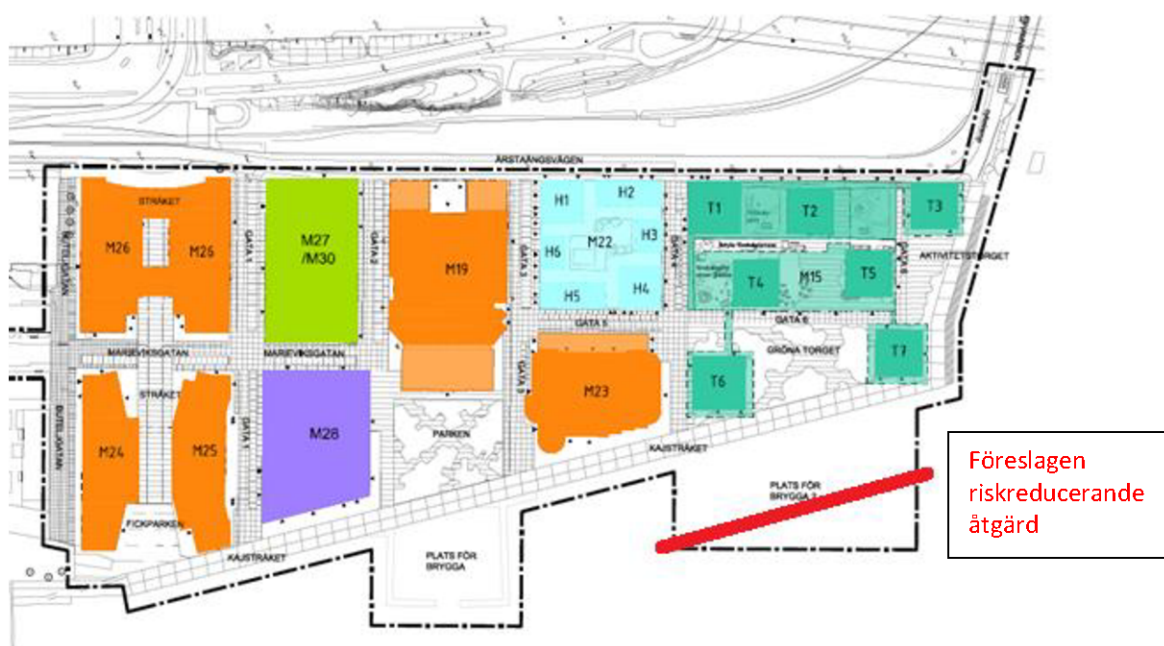
Påseglingssannolikheten för Brygga 2 är uppskattat större än för själva kajen. Detta eftersom bryggan beräknas ligga närmare farleden och passerande fartyg. Genom att bygga Brygga 2 med en vinkel som är parallell med Marievikskajen (se figur nedan) lämnas större avstånd till farledsytan.

Figur 29. Föreslagen riskreducerande åtgärd för Brygga 2.

Vidare är det också viktigt att det yttre hörnet på Brygga 2 är tydligt utmärkt/upplyst så att bryggan syns även i mörker.
