Geotekniskt utlåtande
KV HÄSTEN 21, STOCKHOLM

2015-06-12

Uppdrag: 258657, Kv Hästen 21 - Stockholm

Titel på rapport: Geotekniskt utlåtande

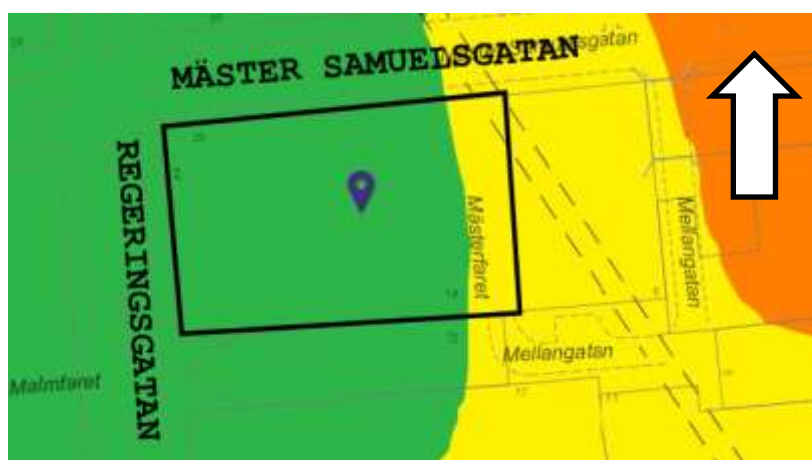
En tolkning av den byggnadsgeologiska jordartskartan, se figur 2, visar att platsen för inventeringsområdet består av friktionsjord innehållandes sten, grus och sand (grön) samt av lera (gul).

Figur 2: Byggnadsgeologiska kartan över inventeringsområdet.
