Gasverksområdet

Hjorthagen 1:3

Antikvarisk förundersökning och karaktärisering

Hus 15/16, Marketenteriet

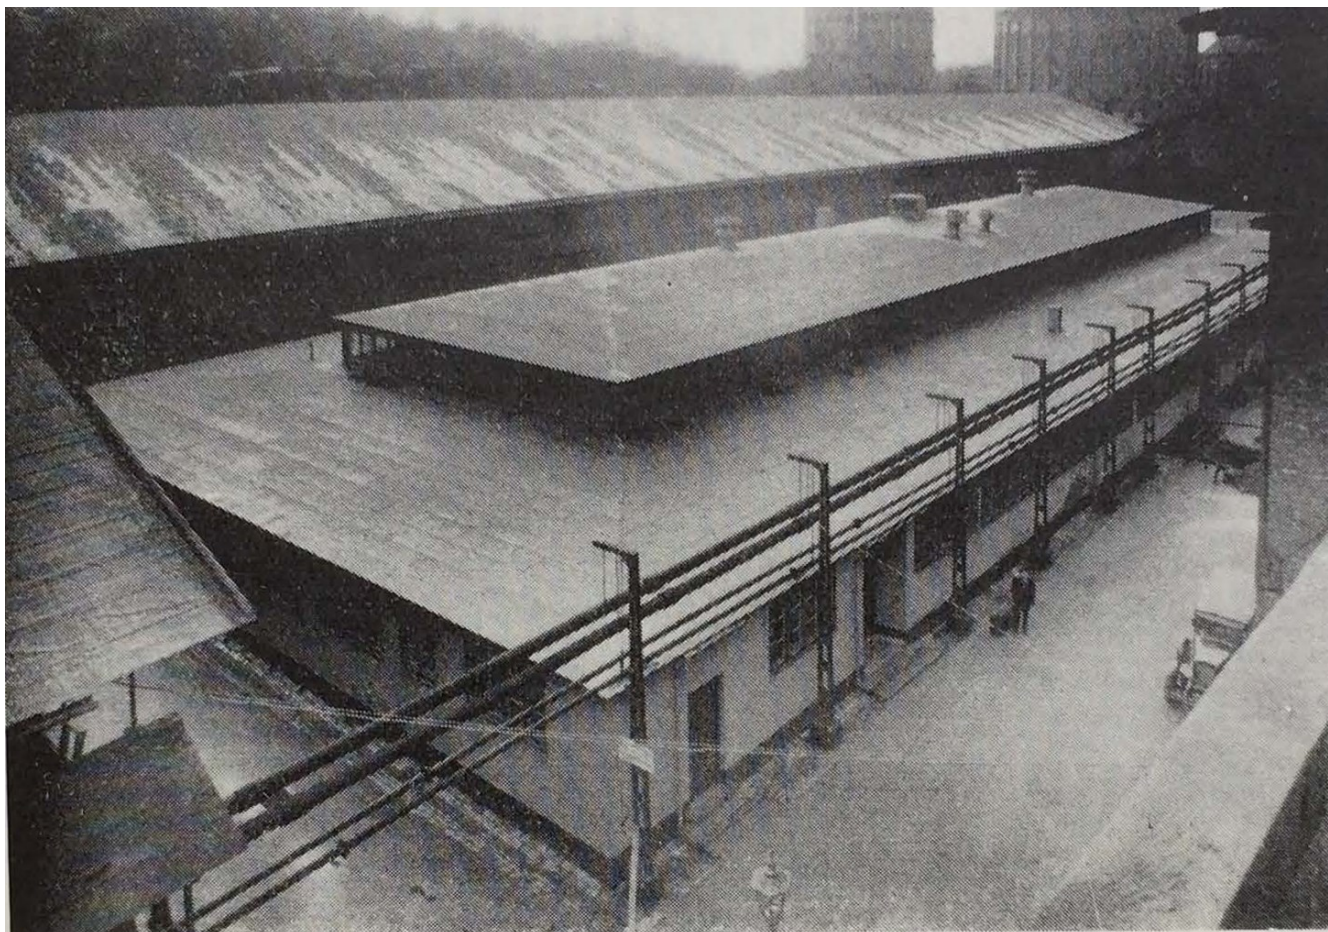
Bild 1: Foto från byggnaden efter nyuppförande 1936. Källa: Gasverksföreningens årsbok 1936

*Bild 1: Svenska gasverksföreningens årsbok., SGF, Stockholm, 1936, s.65*

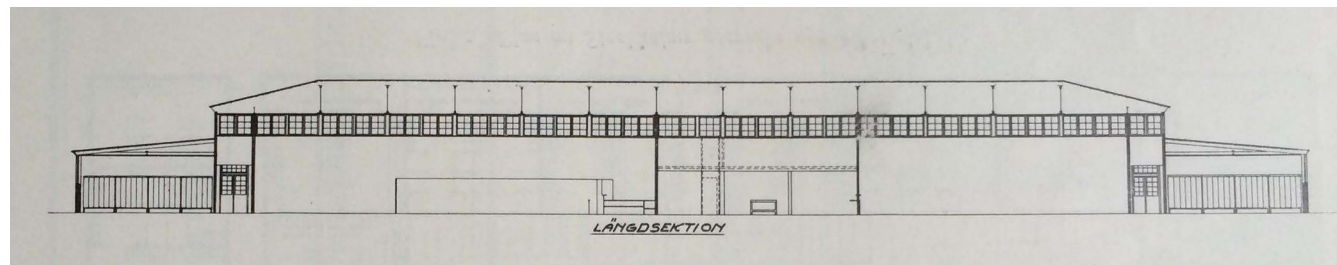
Bild 4: Sektionsritning av byggnaden, 1936. Källa: Gasverksföreningens årsbok 1936.

*Bild 4: Gasverksföreningens årsbok 1936 II s.62*

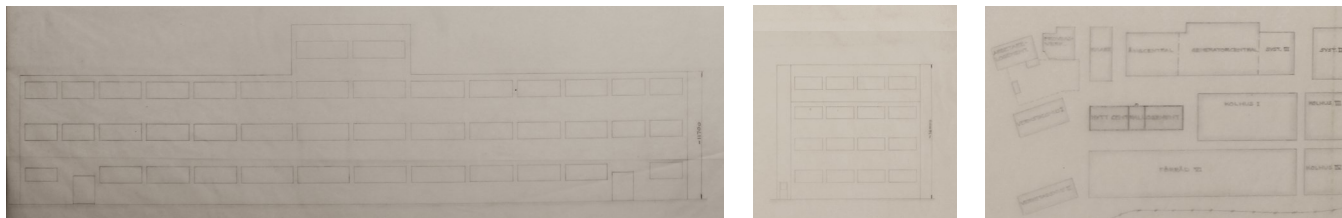
Bild 5-7: Ritningar från 1934 av 3-våningsförslaget som aldrig realiserades. Källa: SSA

Innan utformningen och placeringen var bestämd ritades 1934 även ett förslag i 3 våningar som var placerat på den plats där hus 29 ligger idag (se bild 5-7). Enplansförslaget valdes mot bakgrund av att det innebar lägst byggnadskostnad pga. den enkla planlösningen, låga konstruktionshöjden och att man undvek stora och dyra hissar, trappor och korridorer. Enplansförslaget innebar även att det befintliga betonggolvet kunde utnyttjas.<sup>4</sup>

*Bild 5-7: Stadsarkivet\Kungsklippan Kart och ritningsarkiv\0045B Stockholms Gasverk, tilläggsleverans\J1\J1 B\J1 B 25n*

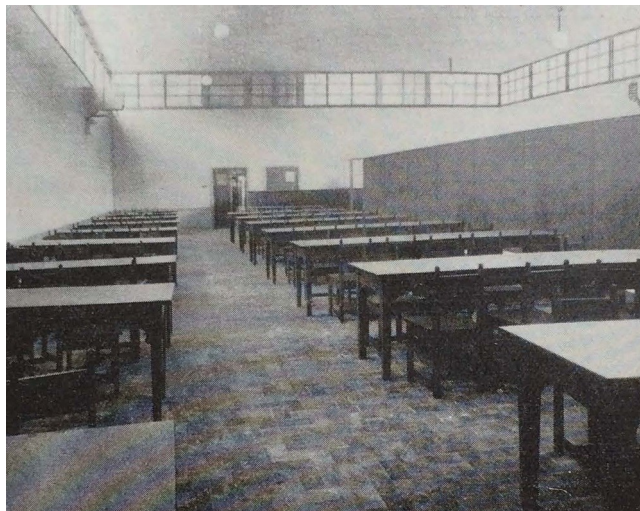
Mitten: Bild 14: Foto inifrån arbetarmatsal. Många av arbetarna förvarade och värmden sin egen mat och för detta fanns speciella anordningar. Glas och porslin tillhandahölls. Källa: Gasverksföreningens årsbok 1936

*Bild 14: Svenska gasverksföreningens årsbok., SGF, Stockholm, 1936, s.68.*

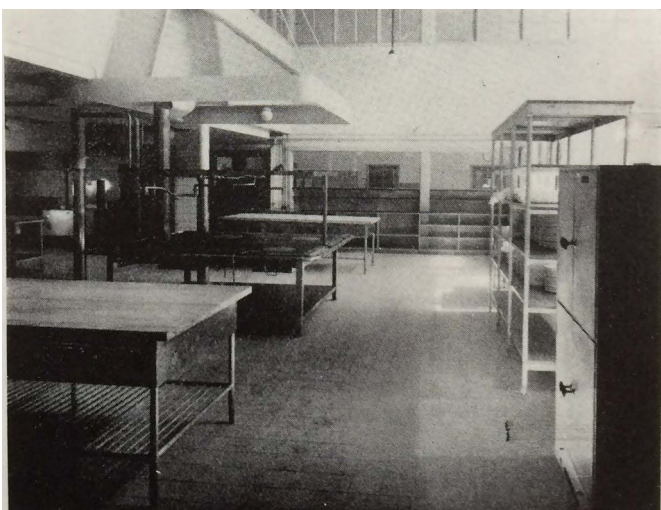
T.v. Bild 16: Foto inifrån köket med bordsspisen till vänster. Utlämningsdisk och matsal i bakgrunden. Källa: Gasverksföreningens årsbok 1936

*Bild 16: Svenska gasverksföreningens årsbok., SGF, Stockholm, 1936, s.71*

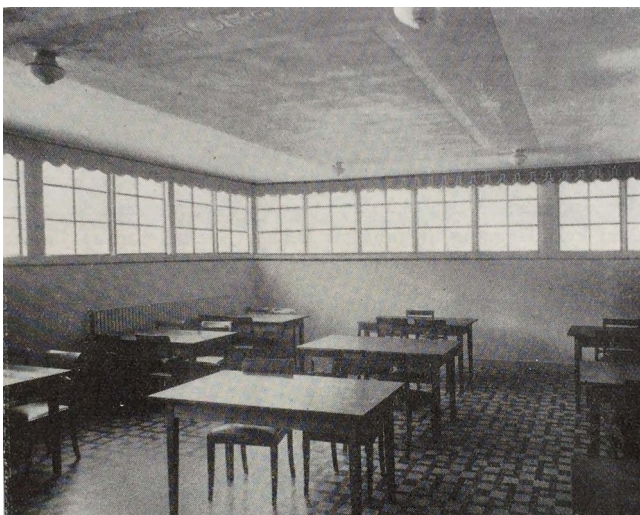
Mitten: Bild 17: Foto från tjänstemännens matsal i entresolplanet. Hit skickades maten upp med mathiss så att tjänstemännen inte behövde sitta med arbetarna. Inredningen var i tjänstemännens matsal lite finare och mindre slittålig än inredningen i arbetarnas matsal. Källa: Gasverksföreningens årsbok 1936

I entresolplanet inreddes en matsal för tjänstemännen. Denna förseddes med mer ömtåligare inredning än arbetarnas. T.ex. hade var stolarna skinnbeklädda och utförda i bonad ek, till skillnad från arbetarnas kraftiga stolar av oljemålad furu. Tjänstemännens träbord kläddes med duk medans arbetarnas bord utfördes av marmor eller hårdgummimatta. Inte heller behövde tjänstemännen stå i kö vid kanten för att betjänas. Deras mat portionerades och skickades upp via en mathiss direkt från köket.<sup>14</sup>

*Bild 17: Svenska gasverksföreningens årsbok., SGF, Stockholm, 1936, s.69.*

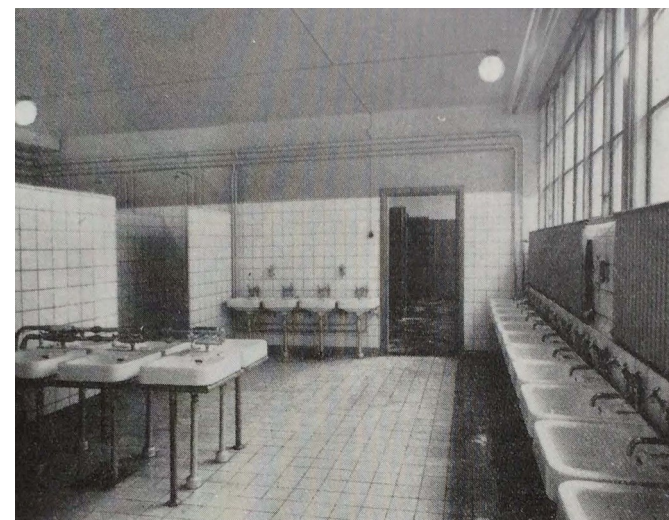
T.h. Bild 18: Foto av interiör i dusch- och omklädningsrum 1936. Tvätttrummen hade 1 dusch och 2 tvättställ med varmt och kallt vatten för var femte man och 2 fotbadkar och 2 pissoarer. Golvet täcktes med vita släta lfpöplattor, väggarna upp till 1,9m med Uppsala-Ekby vita kakelplattor. Tak och övriga väggar är oljemålade. Källa: Gasverksföreningens årsbok 1936

*Bild 18: Svenska gasverksföreningens årsbok., SGF, Stockholm, 1936, s.66-67*

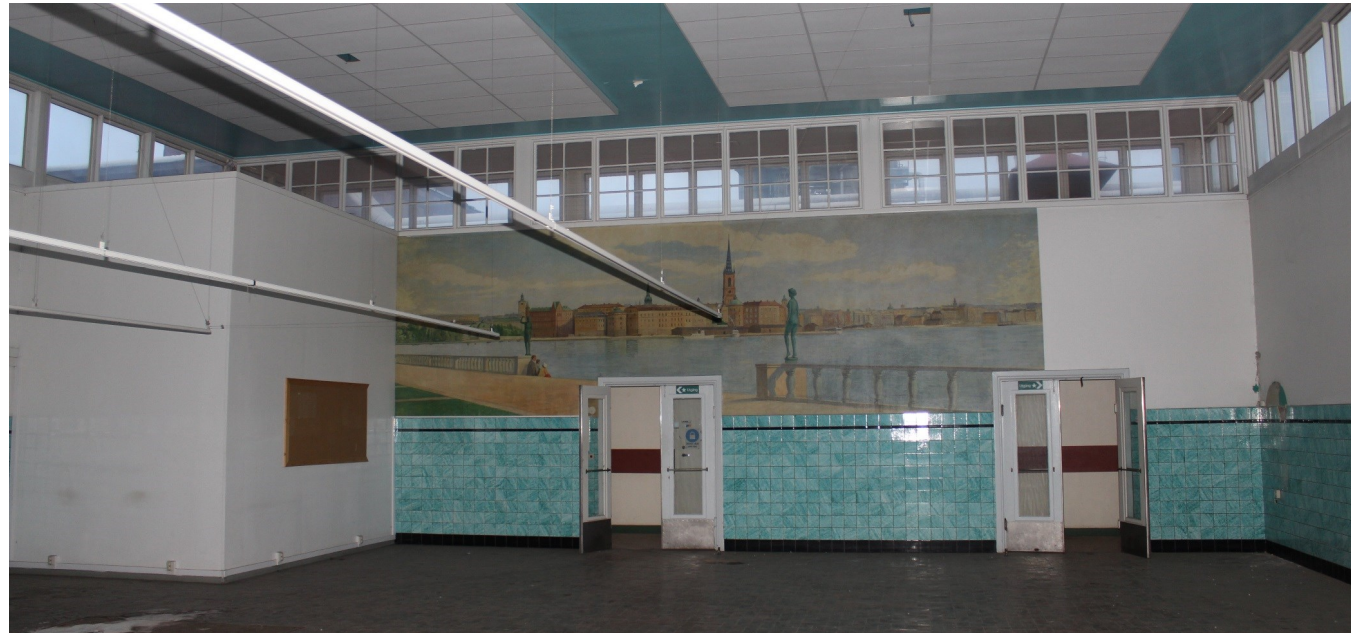
Bild 19: Foto av interiöra väggmålningar från 1946.

Under 1948 tillkommer även tre stycken muralmålningar som avbildar staden och skärgården. Målningarna är signerade av Leonard P:son vilket torde vara Leonard Ernst P:son (1899-1991), en bildkonstnär som målade mycket landskap och porträtt. Han studerade vid Konstakademien och i Frankrike och finns representerad med ett verk från 1948 på Moderna Muséet i Stockholm. Han finns även företräd på museum i Kalmar.<sup>19</sup>

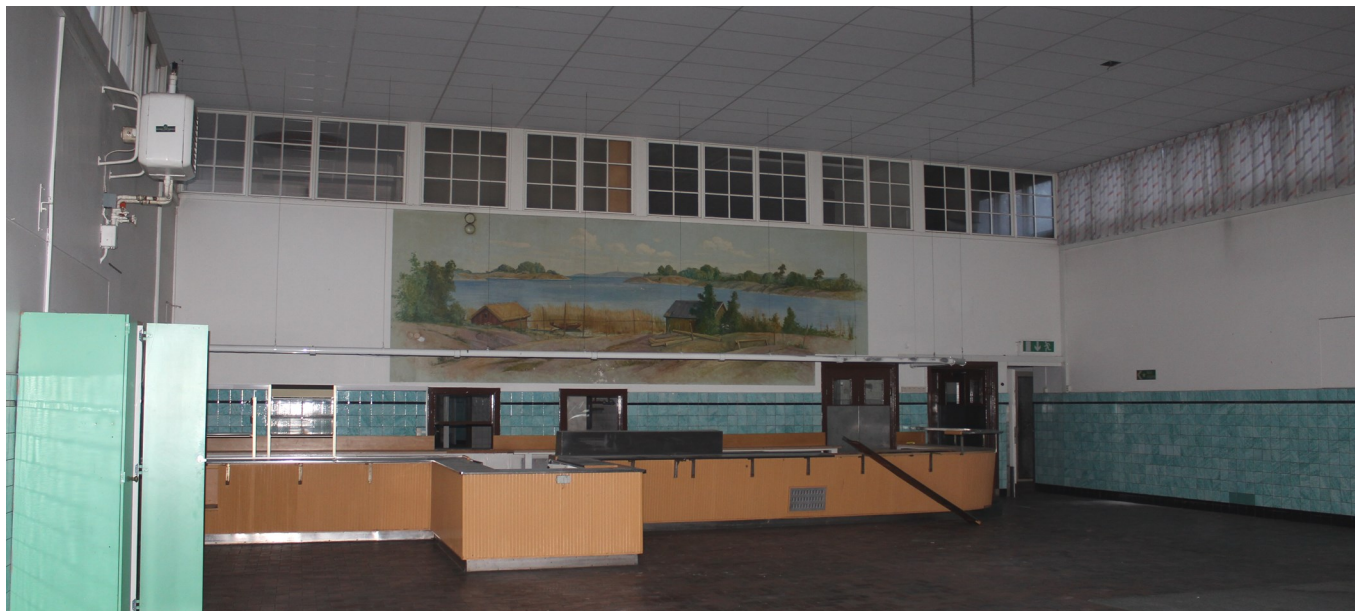
Bild 20: Foto av interiöra väggmålningar från 1946.

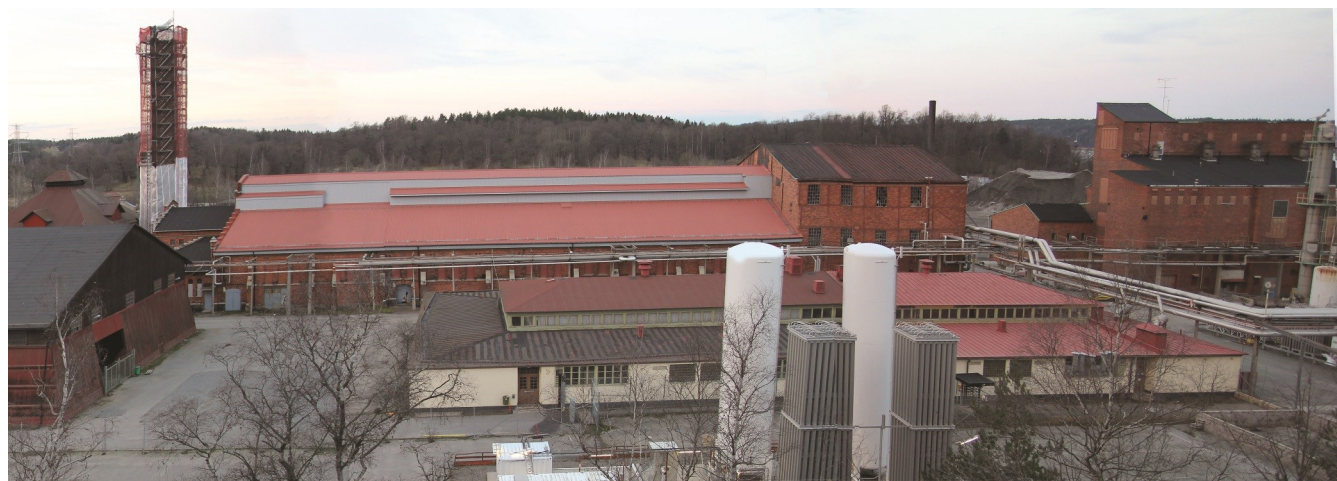
Bild 22: Foto från Gasverksvägen över området. Notera kulörskillnaden på takmaterial på hus 15/16.

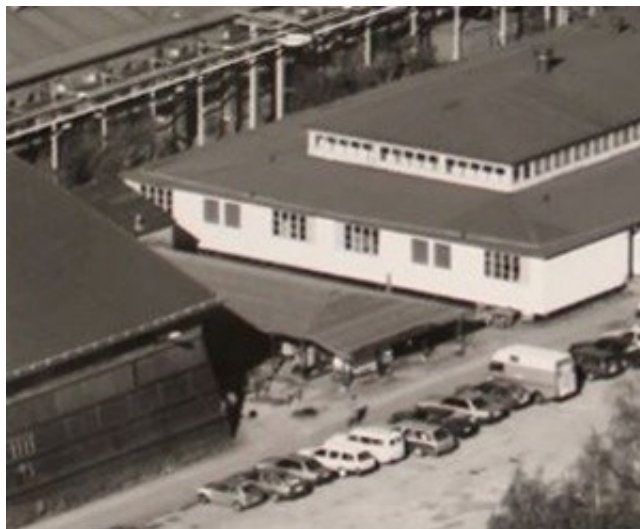
Bild 28: Närbild foto troligtvis från tidigt 1990-tal visande centraltoaletten sammanbyggd med det lägre cykelstallet, lokaliserad mellan hus 15/16 och hus 29. Källa: SSA

Stort fokus lades på att utrustningen i byggnaden var modern och funktionell. Bl.a. valdes köksutrustning för sin prestanda och planlösningar och ytskikt skulle vara ändamålsenliga och hygieniska. Av just hygieniskäl förlades toaletterna till en separat byggnad väster om den nya byggnaden. Centraltoaletten byggdes samman med ett öppet cykelstall.

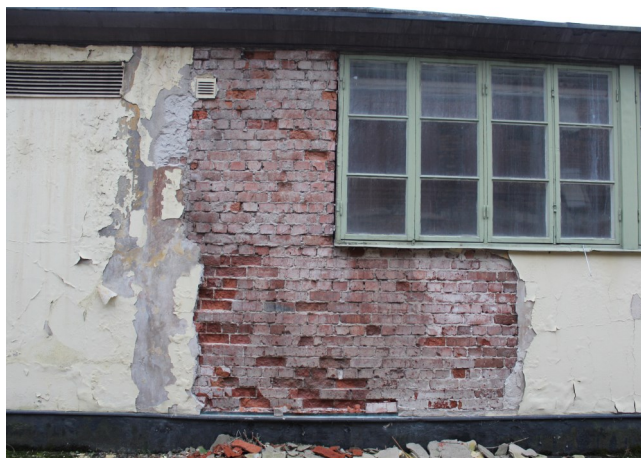
Bild 76: Vittrad fasad med plastfärg som släpper från fasaden. Bilden är tagen 2014.

Samtidigt är det inte ett alternativ att byggnaden återfår sin ursprungliga användning, behovet av matsal och omklädningsrum för 400 personer finns inte längre kvar. Byggnaden är dessutom i dåligt tekniskt skick, mycket beroende på att den är uppförd med restmaterial av låg kvalitet.
