Dagvattenutredning Dragningslistan 3, Hägersten

Beställare: Pargema Förvaltning AB, (ZIN Arkitektur)

Datum: 2019-07-10

Geoveta AB
Sjöängsvägen 2
192 72 Sollentuna
Telefon: 08-410 112 60

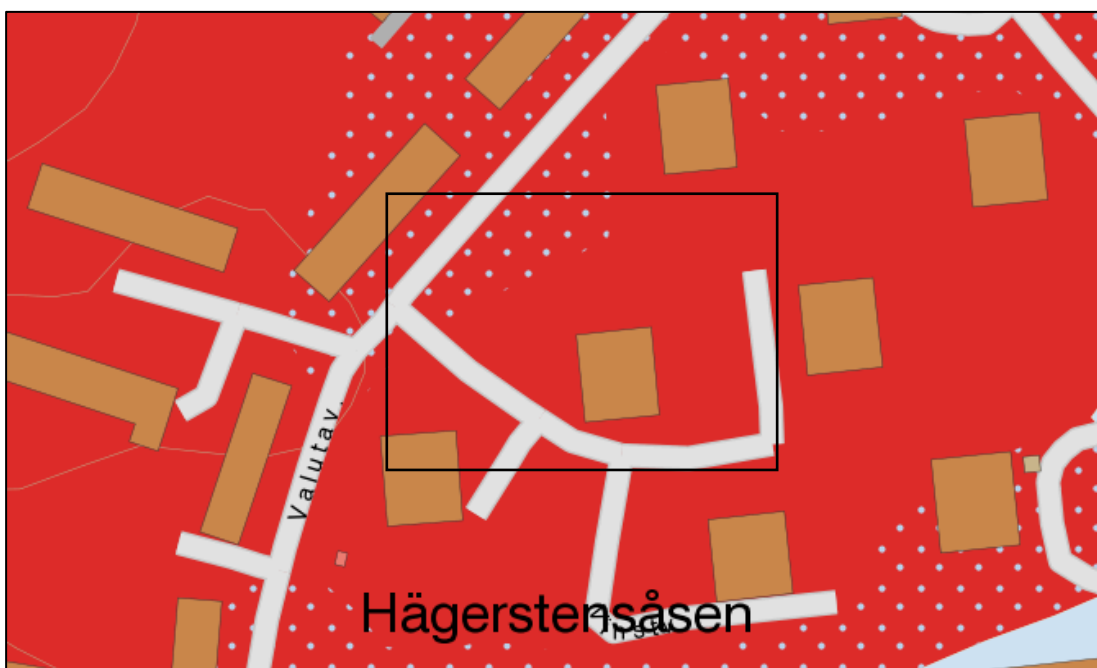
Figur 4. Planområdet, som finns inom det rektangulära området (svart linje), består av urberg (rött) och i nordväst av morän (ljusblå prickar) som överlagrar urberg (SGU, 2019).

Koordinatsystemet är i SWEREF99 TM. Norr är uppåt i figur.

De exakta markförhållandena är inte undersökta men enligt SGU:s jordartskarta (SGU, 2019a) består planområdet av urberg och i nordväst av urberg som överlagras av morän. (figur 4). Morän som oftast är en grovkornig jordart har normalt större infiltrationskapacitet än jordar med högre andel finkornigt material som exempelvis leror. Det är rimligt att anta att grundvatten bildas inom den sydöstra delen av området (som är en lokal höjdpunkt) för att sedan strömma mot lägre områden i omgivningen.

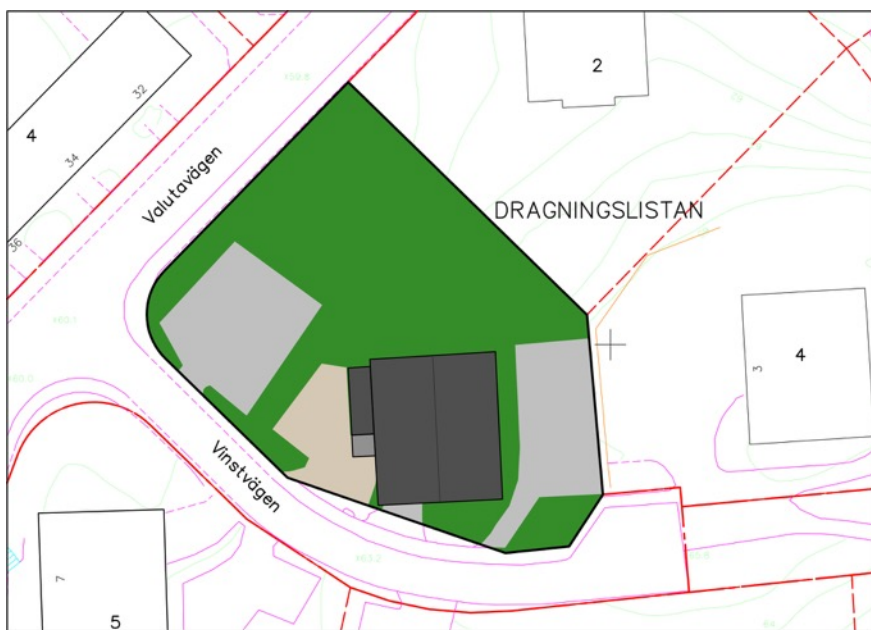
Figur 7. Planområdet för den befintliga situationen delas in i blandat grönområde (mörkgrönt), två parkeringsytor (grå), en gårdsplan (beige) samt takytor (mörkgrå) och en liten infart (grå asfaltsyta) till befintlig byggnad. Ritunderlag från ZIN Arkitektur. Norr är uppåt i figur. Koordinatsystemet är SWEREF99 18 00.

Beräkningar av nuvarande flöden har utgått från fördelning av ytor enligt tabell 1, utifrån figur 7.

Typ av yta	Area (m ²)	ϕ	A _{red}
Asfaltsyta	9	0,85	7,65
Blandat grönområde	1 217	0,10	121,7
Grusyta	130	0,40	52
Parkering	486	0,85	413
Takyta	340	0,90	306
Total reducerad area (m²)			900

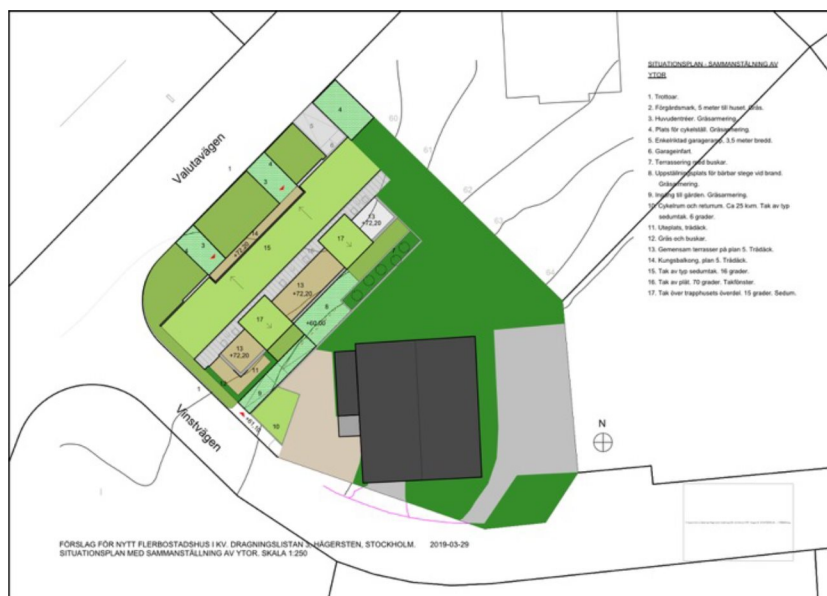
Figur 7. Planerad situation med indelning enligt tidigare för mörkgrönt område, takyta (befintlig byggnad), gårdspåsar (beige) samt indelning av ytor för det nya flerbostadshuset i nordväst. Ritunderlag från ZIN Arkitektur. Norr är uppåt i figur. Koordinatsystemet är i SWEREF99 18 00.

Utifrån ritning från ZIN Arkitektur (figur 9) har planområdet klassats enligt schablontyper från StormTac för markanvändning. Den östra delen av området (med befintlig byggnad) förändras inte nämnvärt och har klassats som för den befintliga situationen. De olika markanvändningstyperna har därefter areaberäknats i AutoCAD för att kunna beräkna dimensionerande flöden och föroreningsbelastning i dagvattenprogrammet Stormtac Web. Resultat presenteras i kapitel 7 och 9.

Den nya fördelningen av ytor, som ligger till grund för framtida flöden, redovisas i tabell 2, och kommer utifrån figur 9.

Typ av yta	Area (m ²)	ϕ	A _{red}
Asfaltsyta	34	0,85	29
Blandat grönområde	742	0,10	74
Grusyta	113	0,40	45
Gräsyta	243	0,10	24
Marksten med fogar	140	0,68	95
Parkering	77	0,85	65
Grönt tak	289	0,31	90
Takyta	544	0,90	490
Total reducerad area (m ²)			912

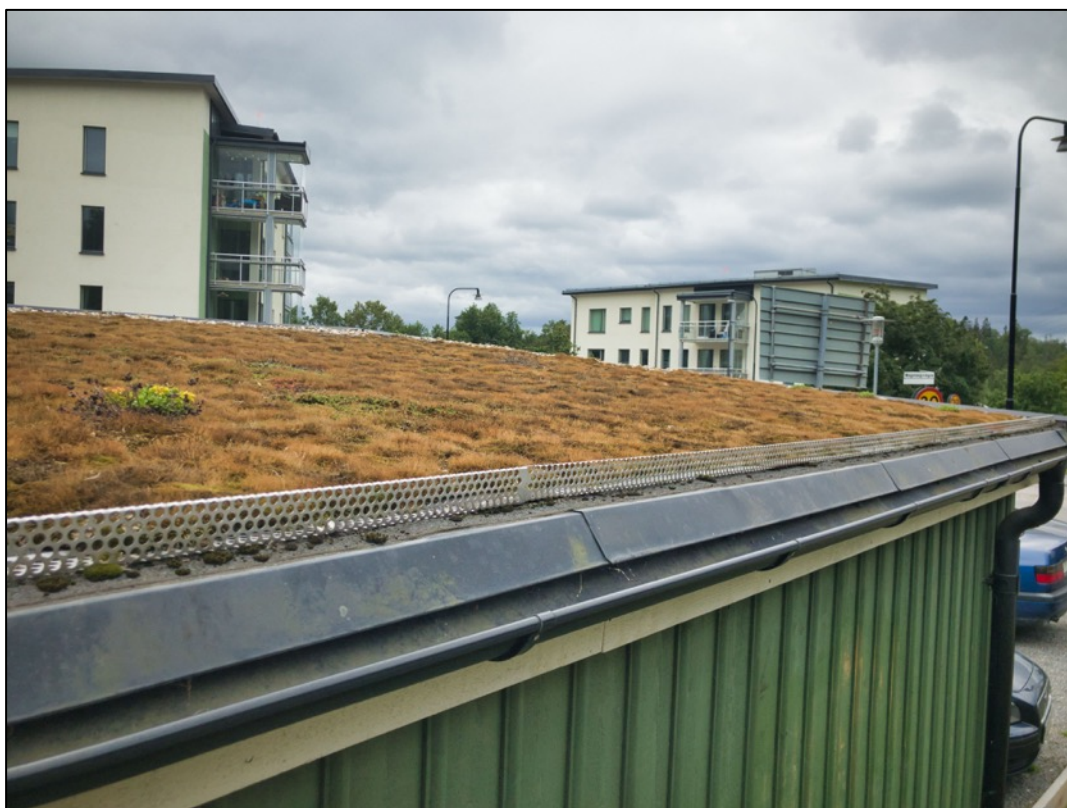
Figur 11. Grönt tak på ett garage. Foto Geoveta.

Gröna tak, exempelvis sedumtak, minskar de dimensionerande flödena ut från planområdet (figur 11-12). Sedumtak med en avrinningskoefficient på 0,3 (enligt StormTac Web v19.1.2) och rastersten med en avrinningskoefficient på 0,68 minskar den reducerade arean inom planområdet.

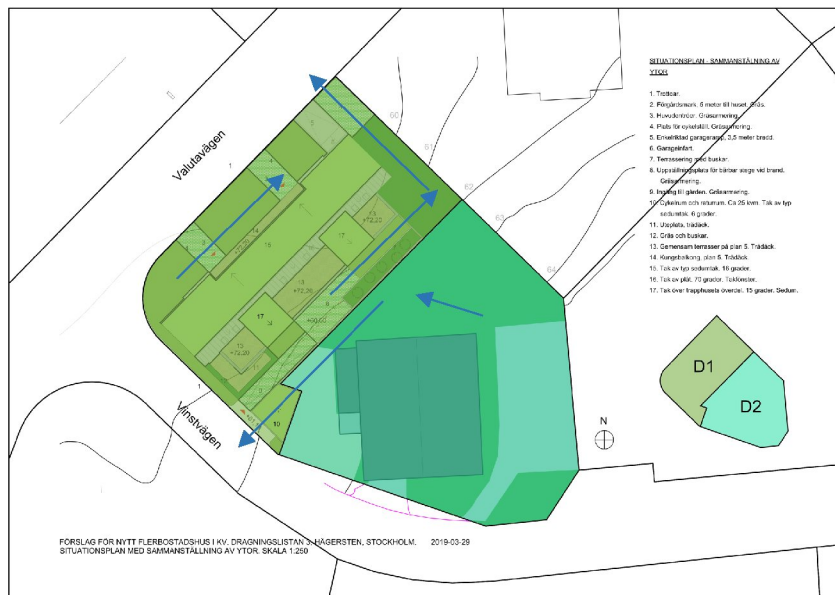
Figur 13. Flöden för den planerade situationen. Ritunderlag från ZIN Arkitektur, modifierat av Geoveta. Koordinatsystemet är i SWEREF99 18 00.

Flöden för den planerade situationen visas i figur 13.

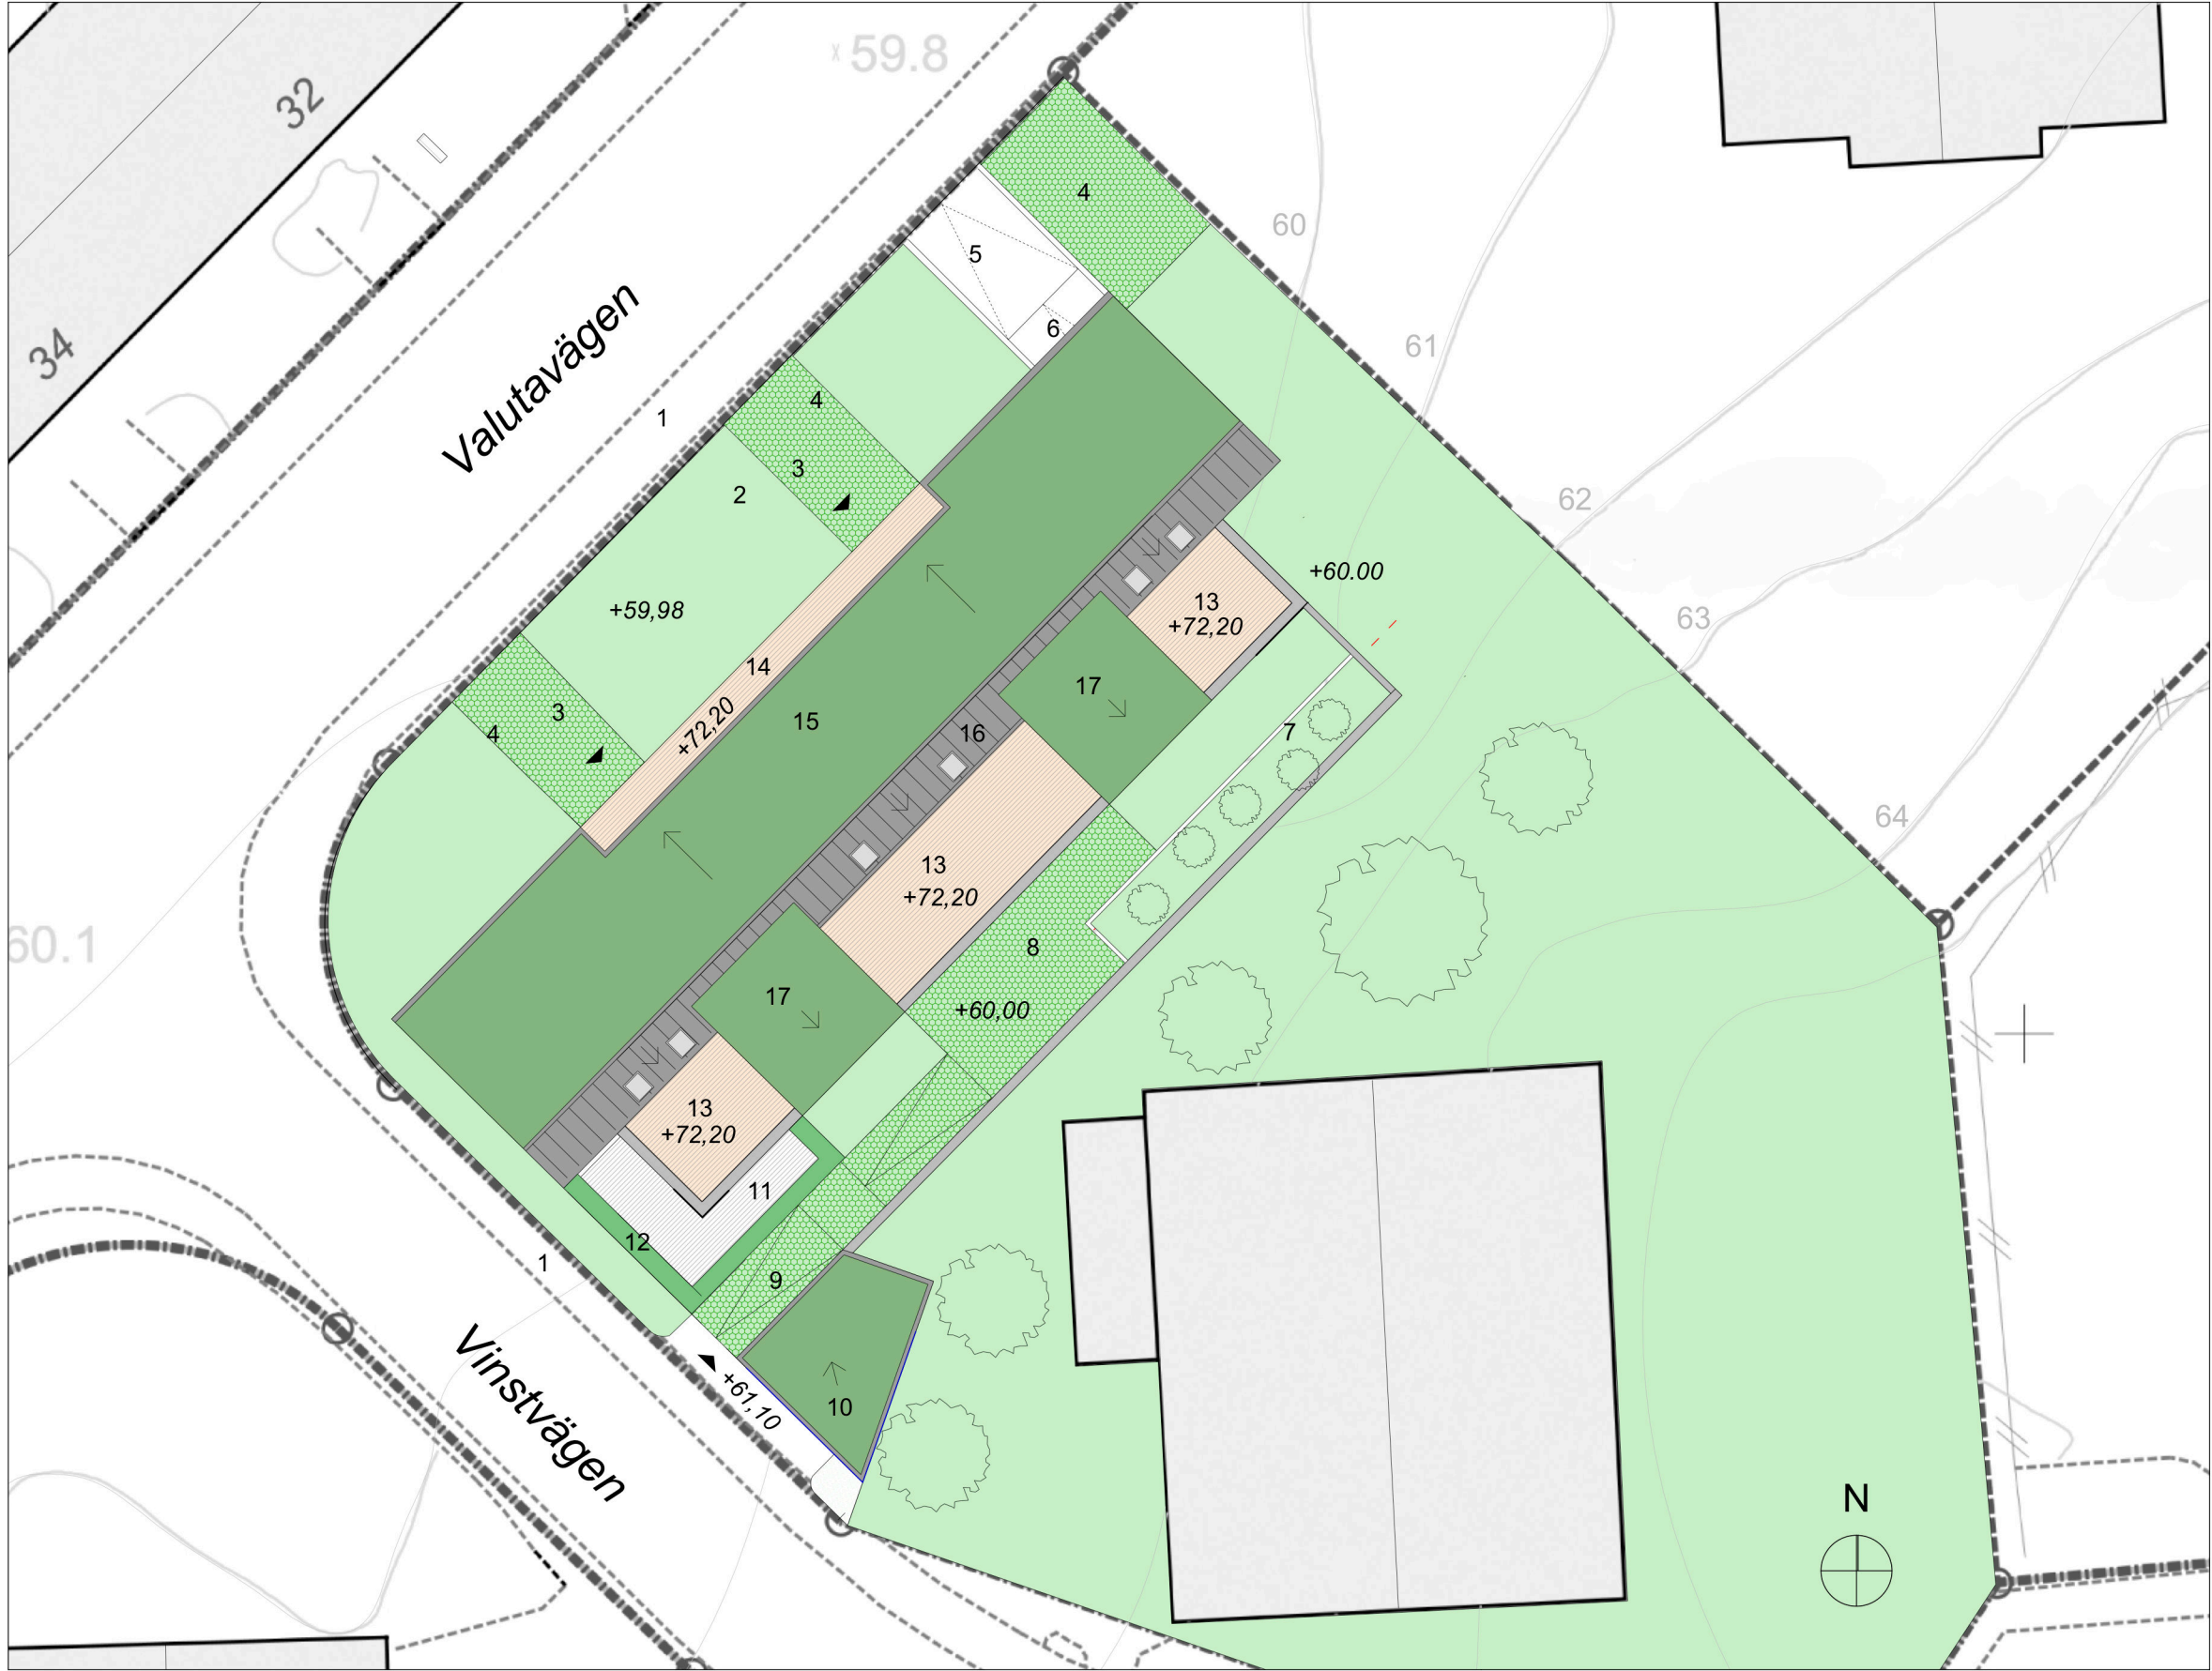
SITUATIONSPLAN - SAMMANSTÄLLNING AV YTOR

- 1. Trottoar.
- 2. Förgårdsmark, 5 meter till huset. Gräs.
- 3. Huvudentréer. Gräsarmering.
- 4. Plats för cykelställ. Gräsarmering.
- 5. Enkelriktad garageramp, 3,5 meter bredd.
- 6. Garageinfart.
- 7. Terrassering med buskar.
- 8. Uppställningsplats för bärbar stege vid brand. Gräsarmering.
- 9. Ingång till gården. Gräsarmering.
- 10. Cykelrum och returrum. Ca 25 kvm. Tak av typ sedumtak. 6 grader.
- 11. Uteplats, trädäck.
- 12. Gräs och buskar.
- 13. Gemensam terrasser på plan 5. Trädäck.
- 14. Kungsbalkong, plan 5. Trädäck.
- 15. Tak av typ sedumtak. 16 grader.
- 16. Tak av plåt. 70 grader. Takfönster.
- 17. Tak över trapphusets överdel. 15 grader. Sedum.

Bilaga 1 Situationsplan Dragningslistan 3, Hägersten
