DAGVATTEN MARIEVIK 15 MED FLERA UNDERLAG FÖR DETALJPLAN

DAGVATTEN MARIEVIK 15 MED FLERA

Underlag för detaljplan

Marieviks Andra Samfällighetsförening

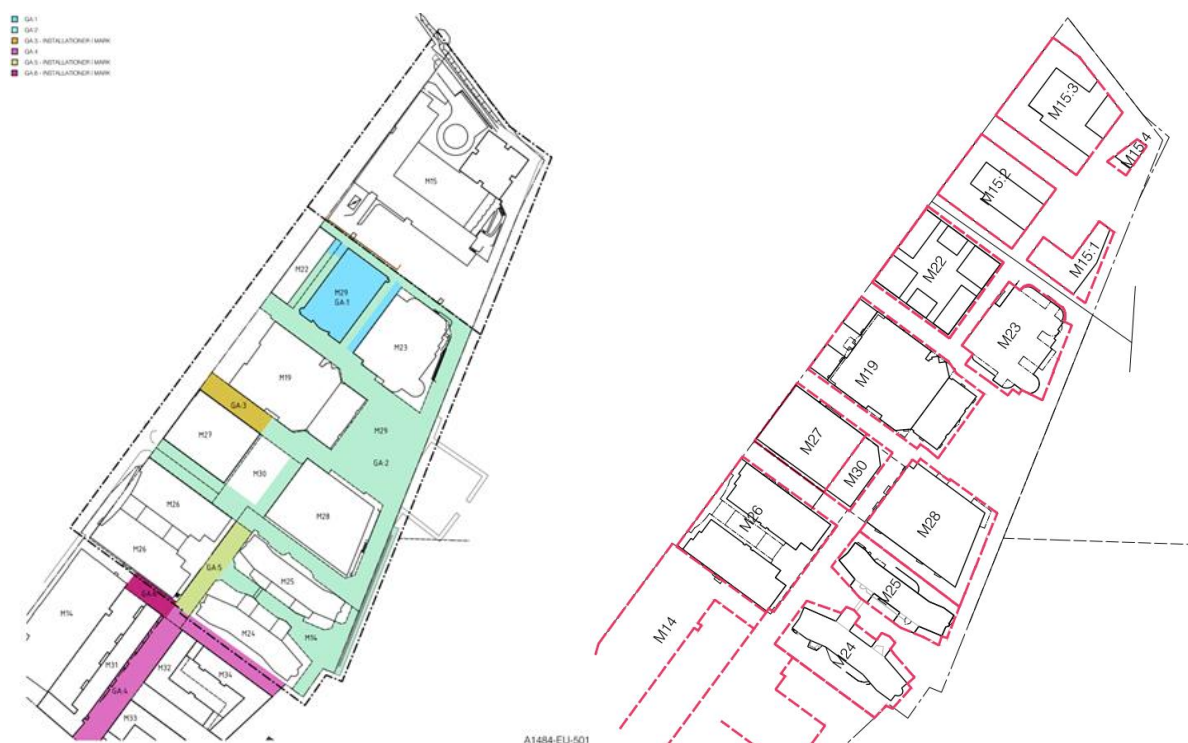
Figur 2 Översikt över nuvarande bebyggelse, och namn på de kvarter som används i texten. Färger indikerar olika befintliga gemensamhetsanläggningar inom området. Högra figuren illustrerar framtida fastighetsgränser.

Området består av flera fastigheter och berörs av sammanlagt tre gällande detaljplaner. I Figur 2 framgår de namn på kvarteren som används i texten. I dagsläget medger gällande detaljplan för M15 (från 1980) kontor och industri, vilket ändras till bostäder med handelsverksamhet i de lägre planen. Inom M19, M22, M23, M24, M25, M26, M27/30 samt M28 medger planen (från 1939) industrianvändning vilket ska ändras till arbetsplatser/handel/centrum samt bostäder med handel. För Marieviksgatan gäller en plan från 2006.

Allmänna ytor och parkmiljöer liksom kajområdet kommer att rustas upp, men någon förändrad markanvändning är inte aktuell. Andelen vegetationsklädda och genomsläppliga ytor kommer att ökas i samband med att gator och allmänna platser rustas. De allmänna ytorna förvaltas av gemensamhetsanläggningar (se Figur 2) i nuläget, men avsikten är att de i samband med den nya detaljplanen ska övergå från samfälligt ägande till allmän platsmark.

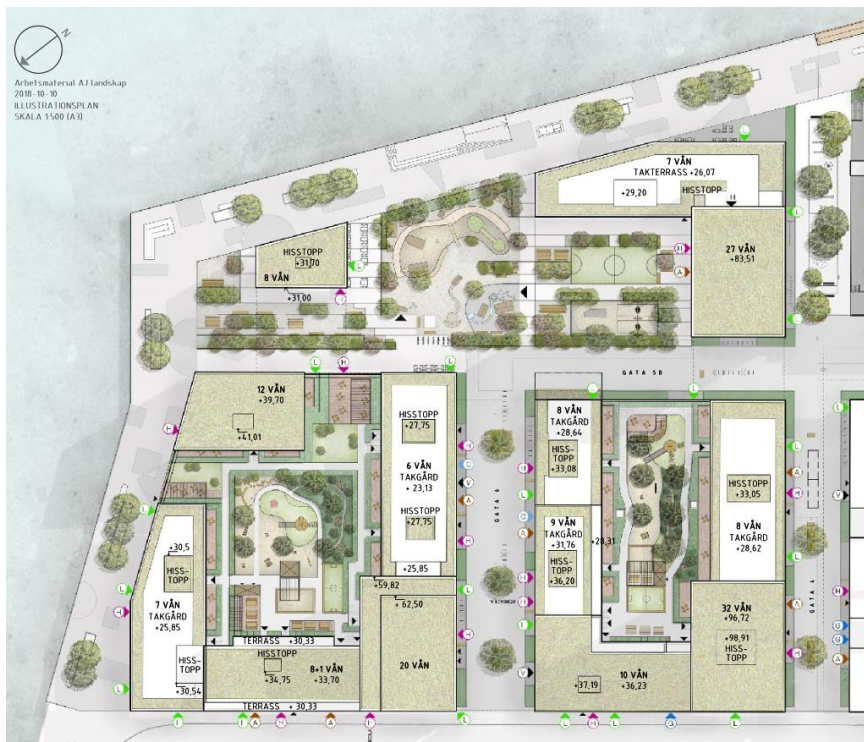
Figur 9 Översikt utformning takytor, M15

Byggnaderna utförs med sedumtak med 100 mm poröst lager och med invändig avvattning som via ledningar i garageplan ansluter till allmän dagvattenledning.

Takgårdar utförs som terrasskonstruktioner med minst 200 mm poröst lager. Överbyggnaden ovan det porösa lagret utförs med hänsyn till ytornas funktion. Takgårdarnas kantzoner förses med vegetation. Ytor med planteringar byggs upp av växtjord med varierande mäktighet beroende på typ av växtlighet (200-500 mm?) varvid en mer varierad gårdsmiljö med växtlighet skapas. Vistelseytor som är plattlagda eller utgörs av trädäck ges en överbyggnad av mineraljord eller lättfyllning. Gårdsytan höjdsätts så avrinning från vistelseytor sker mot lägre liggande vegetationsytor.

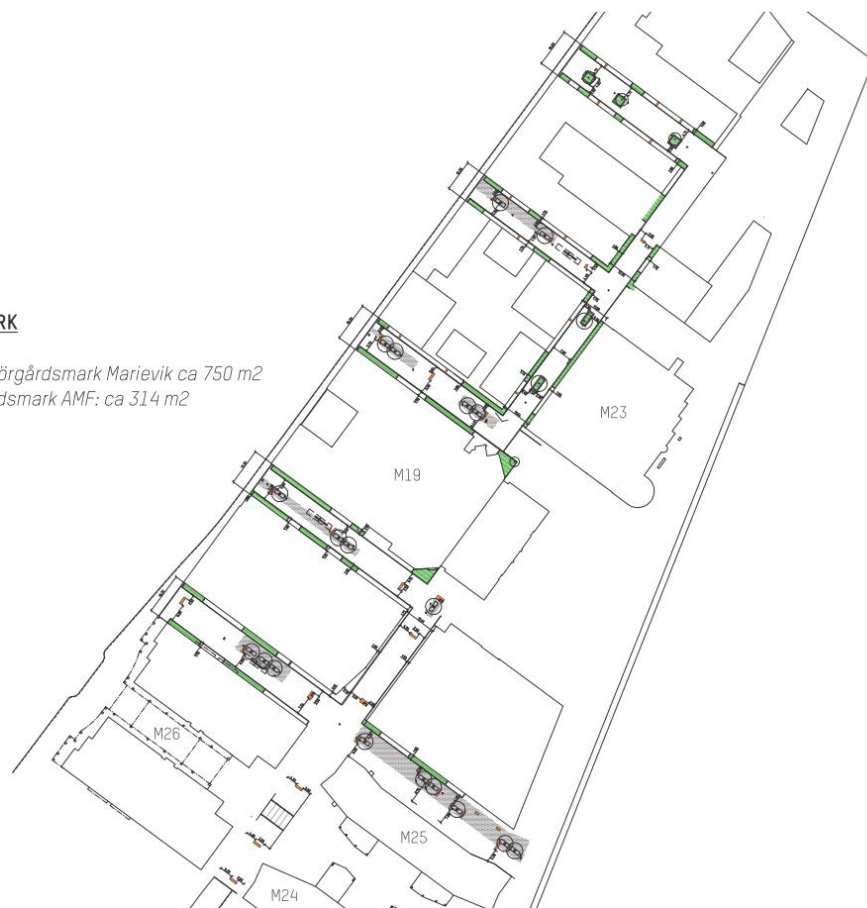
■ VÄXTLIGHET FÖRGÅRDSMARK

- Total area vegetation förgårdsmark Marievik ca 750 m²
- Area vegetation förgårdsmark AMF: ca 314 m²

Figur 12 Illustration vegetation inom förgårdsmark fastigheterna M15/M19/M23/M24/M25/M26. Equator 2018-09-12.

Förgårdsmarken kommer till närmare 50% att utgöras av vegetationsytor, vilket bidrar till en minskad dagvattenavrinning. Lösningar som medger infiltration kommer att kunna anläggas i den utsträckning förgårdsmarken inte är underbyggd med betongbjälklag eller andra underjordiska anläggningar eller innehåller höga halter av markföroreningar. I figuren nedan redovisas de vegetationsytor som planeras i förgårdsmark.
