Marievik

PM Geoteknik

2018-06-29

PROJEKT
Marievik

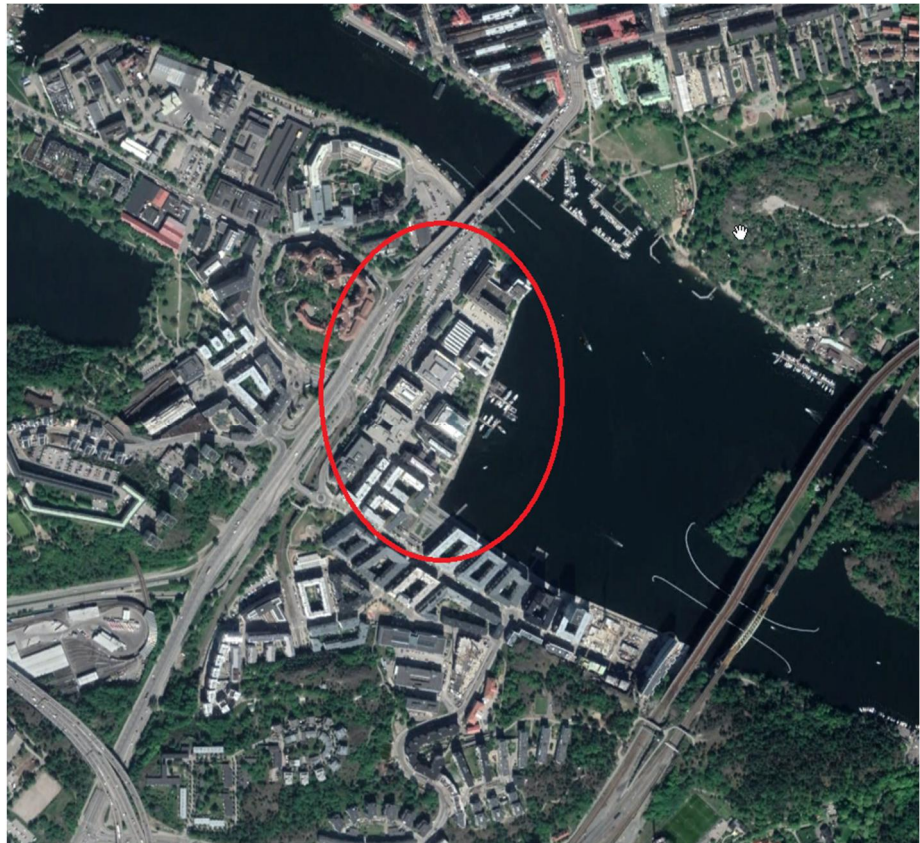
Figur 1: Aktuellt område för geoteknisk utredning (Google Earth, 2018).

På uppdrag av RED management, Marieviks andra samfällighetsförening samt Stockholms vatten & avfall har WSP utfört geotekniska undersökningar för upprustning av befintliga gator, trottoarer, allmänna ytor samt nyanläggning av VA-ledningar. WSP har även utfört geotekniska undersökningar som en del i ett utredningsskede för upprustning av befintlig kaj mot Årstaviken i området Marievik, se *figur 1*.

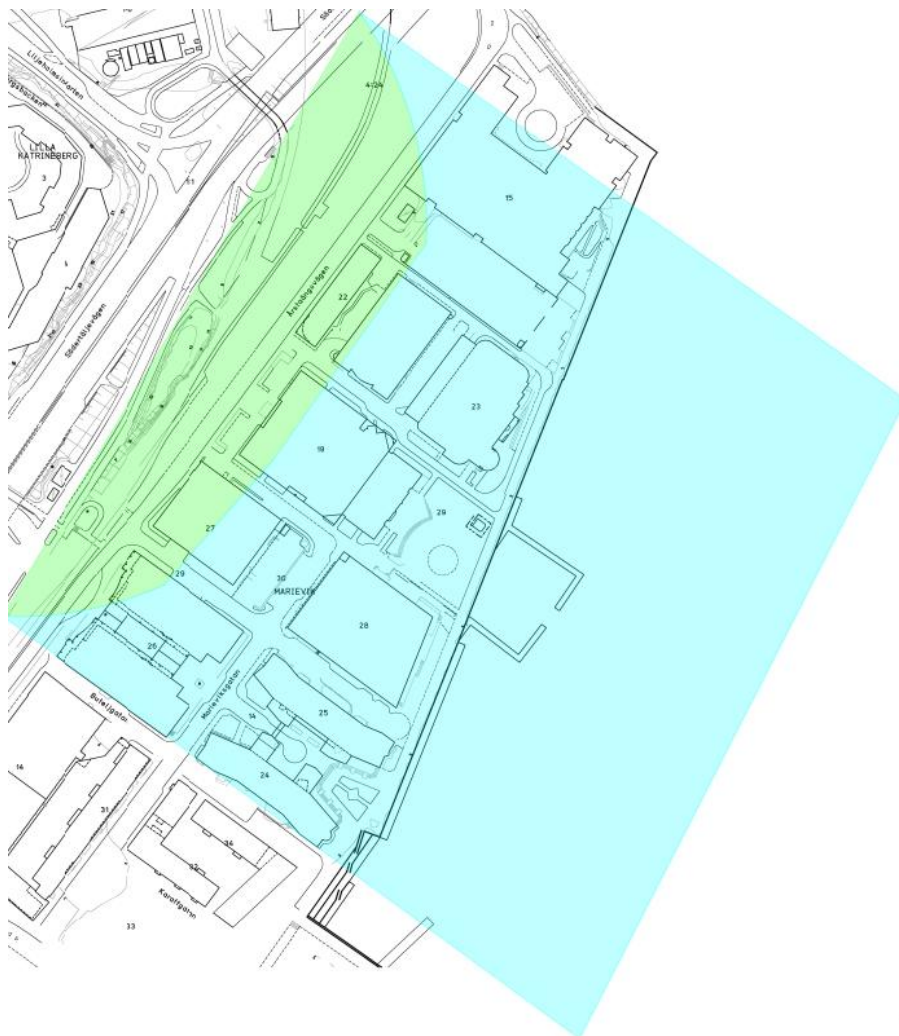
Figur 2 Markförhållanden, grön färg = fyllning på fast jord alternativt berg. Cyan färg = fyllning på lera.

En grov figur som illustrerar var fyllningen underlagras av fast jord (grön) samt lera (cyan) redovisas i figur 2. Mäktigheten på den underlagrande leran uppgår i de punkter där sonderingar drivits till detta djup upp till 3 meters mäktighet. Lermäktigheterna har troligtvis varit större men har vid utfyllnad av området pressats undan alternativt schaktats bort.

Mäktigheten på fyllningarna varierar kraftigt vid fastmarks området samt där berg förekommer. Störst fyllningsmäktigheter på mer än 15 meter fyllning påträffas närmast befintlig kaj.

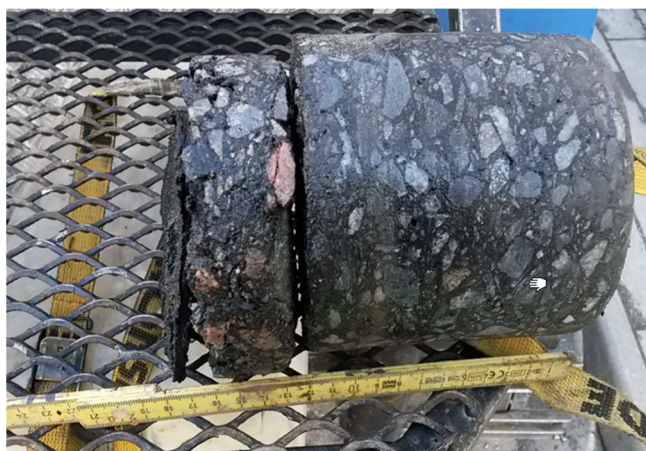
Figur 2 beläggning ovan underjordsgarage

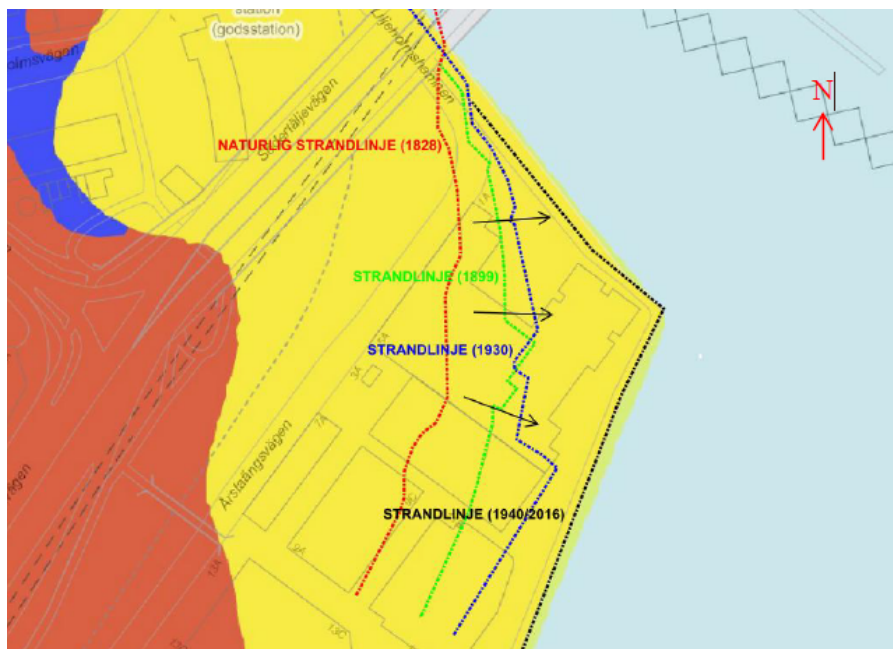
Figur 4. Stadens byggnadsgeologiska karta med tolkade strandlinjer utifrån arkivmaterial. Röd färg symboliserar områden med berg i dagen, blå färg morän och gul färg lera. Pilarna redovisar den riktning som leran troligen har pressats undan vid tidigare utfyllnader. Källa: PM Geoteknik – Grundläggning, Marievik 15. Upprättad av: WSP 2016-01-08

På 1860-talet påbörjades utfyllningar att göras i vattnet för utbyggnation av området, se Figur 4 för strandlinjens historiska läge.

I samband med utbyggnationen schaktades troligtvis en stor del av leran bort och ersattes med fyllningsmassor. Utanför de tidigare strandlinjerna utfördes troligen även bankar av sprängsten för att förhindra skred och bereda marken för den industriella bebyggelsen. I samband med utläggandet av bankarna har leran och bottenivåerna utanför dagens strandlinje förändrats genom skred och undanpressning av lösa jordmassor. Undanpressningen inom fastigheten har troligen skett i samma riktning som bottenivån och berget stupar, dvs i östlig riktning.

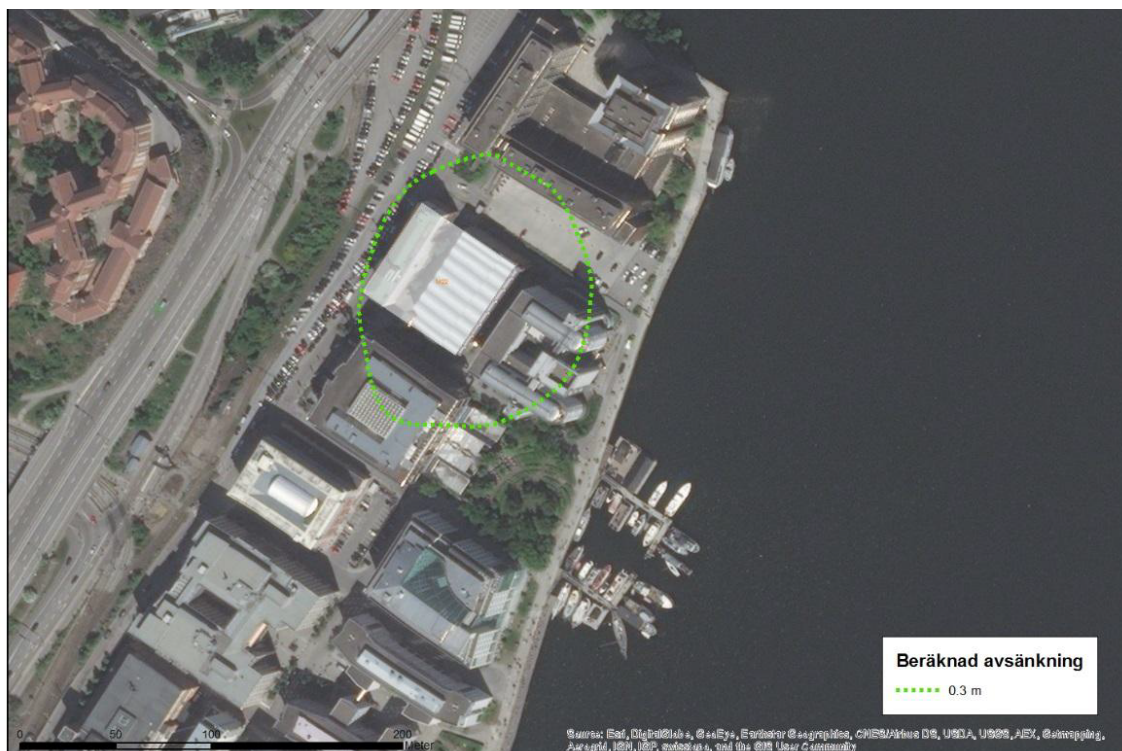
Figur 9. Beräknad grundvattenavsänkning vid tät spontkonstruktion. Källa: Bedömning om tillståndsplikt för grundvattenbortledning vid M22, Marievik, upprättad av Sweco Environnement.

Tät spontkonstruktion innebär att samtlig spont har neddrivits till berg.

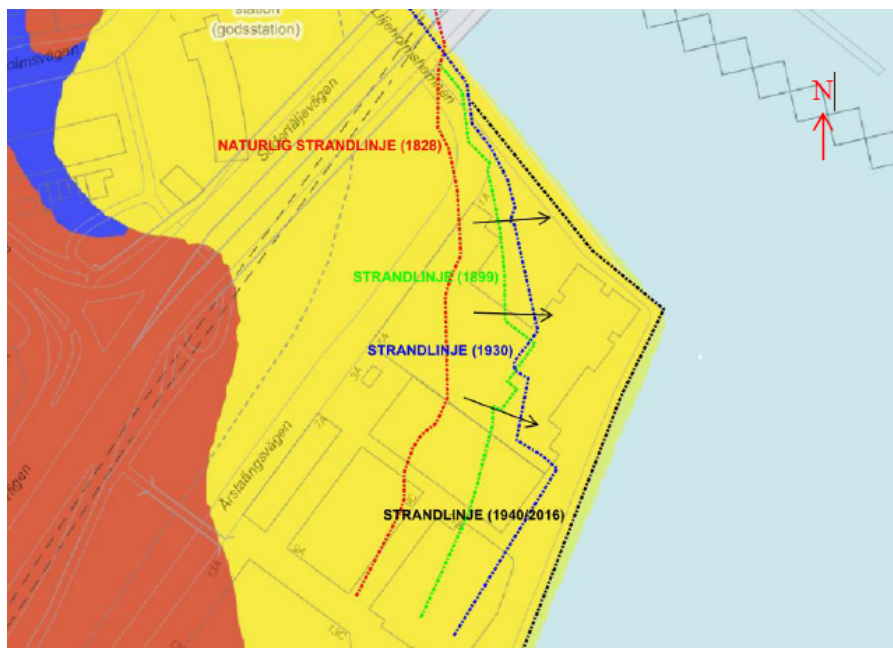
Figur 9. Stadens byggnadsgeologiska karta med tolkade strandlinjer utifrån arkivmaterial, Röd färg symboliserar områden med berg i dagen, blå färg morän och gul färg lera. Pilarna redovisar den riktning som leran troligen har pressats undan vid tidigare utfyllnader. Källa: PM Geoteknik – Grundläggning, Marievik 15. Upprättad av: WSP 2016-01-08

Under lerlagret återfinns friktionsjord, troligtvis morän som vilar mot berg. Friktionsjordens mäktighet varierar mellan cirka 1,3 m till 7 m.

Djup till berg varierar mellan cirka 2 m till 15,5 m inom det aktuella området. I områdets sydvästra del, nära Årstaängsvägen ligger djup till berg på omkring 2 meter. I områdets sydöstra del har berg påträffats på cirka 15,5 meters djup. I områdets nordöstra del har berg påträffats på 8 meter, och i områdets nordvästra del har berg påträffats på 6 meters djup.
