Maritim riskanalys.

Rapport Nr: RE20157431-01-00-H

Identifiering av påseglingsrisker och riskanalys – DP Marievik

Referens:
Gunnar Landing,
Projektnummer: P.067240.1.3. Marievik 15

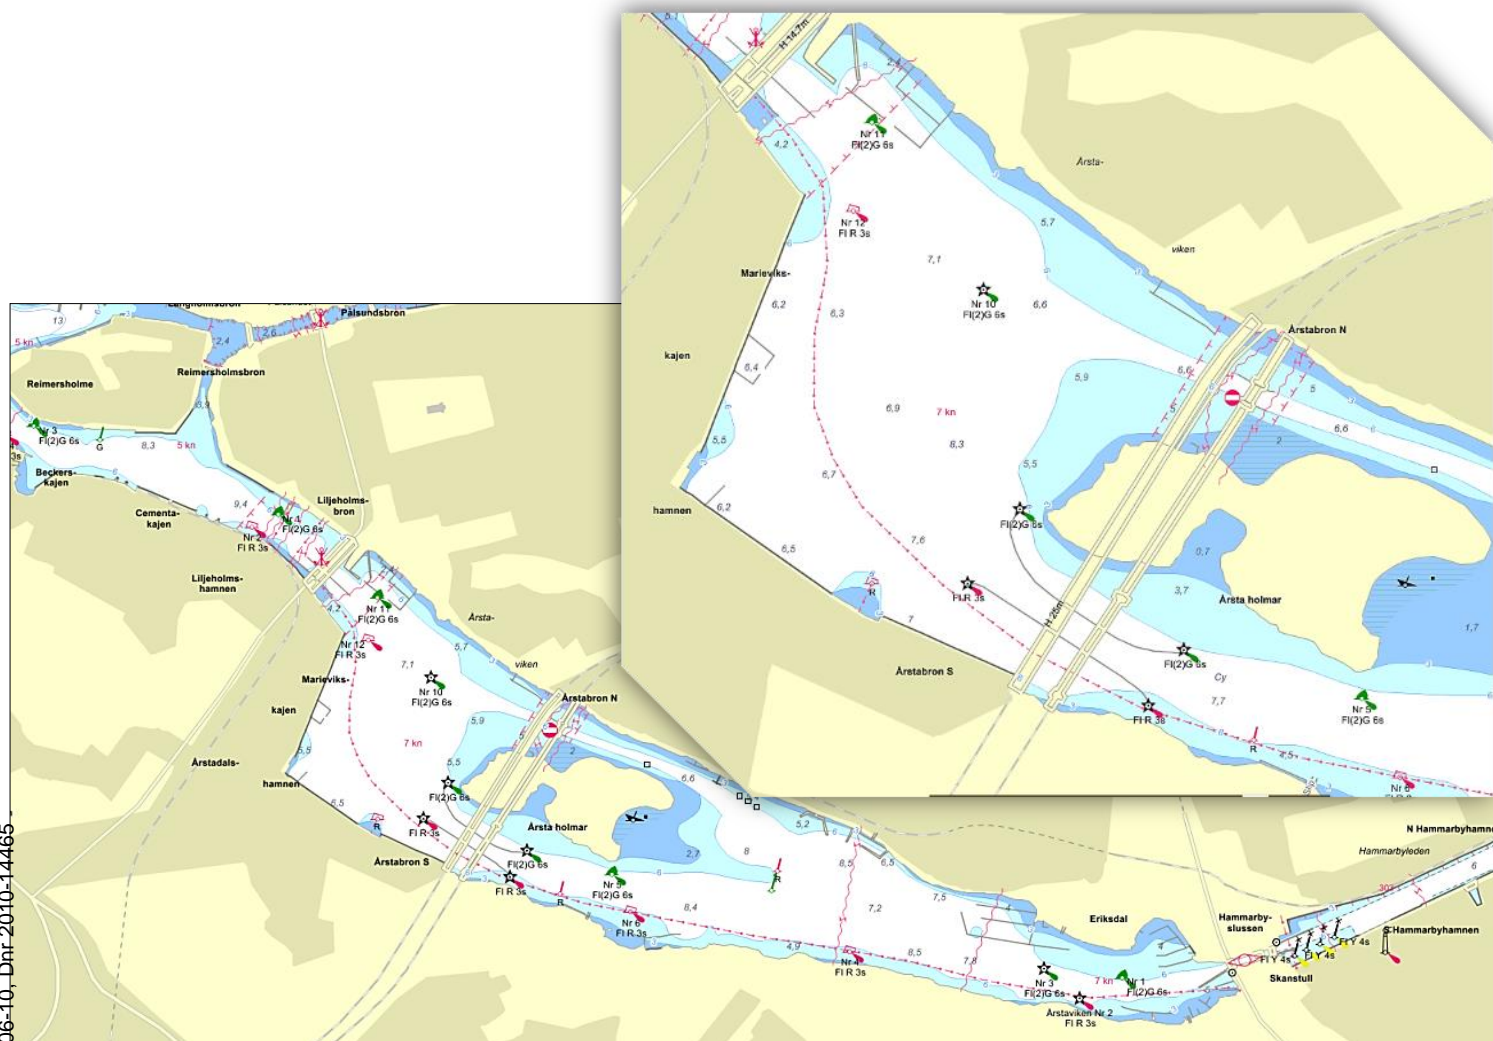
Trafiken i området begränsas av Hammarbyslussen där fartygsstorleken får vara max 110 m i längd och 15 m i bredd. Djupgåendet är begränsat till 5,5 m. Själva slusskammaren är 115 m lång och 17,4 m bred. Vattendjupet över slusströsklarna är 6,29 m (Sjöfartsverket, 2013).

Figur 3. Sjökort över Hammarbyledens västra del och förstorat utdrag över aktuellt område av Årstadalshamnen (Eniro.se)

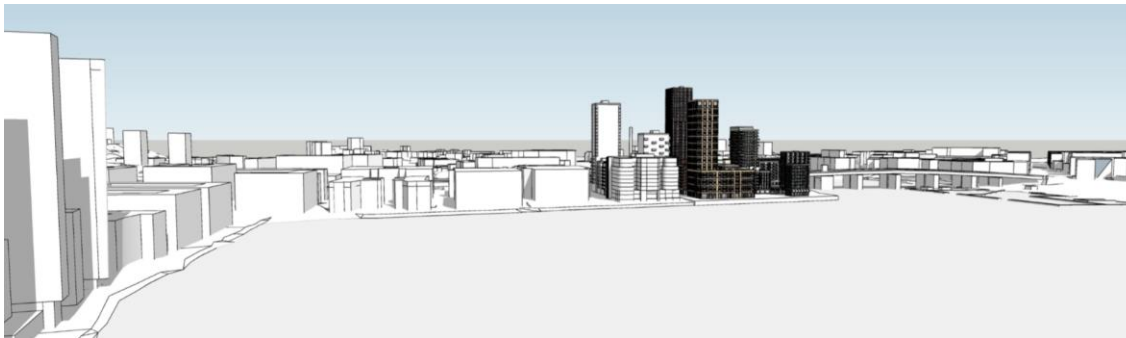
De 40 000 m² befintliga kontorslokalerna, ska rivas och istället finns planer på att uppföra flera bostadshus. Figur 11 illustrerar ett skissförslag på hur nya byggnader skulle kunna placeras och utformas på fastigheten Marievik 15.

Figur 11. Skissförslag av planer för nya byggnader på Marievik 15, vy från Årstabron. (Wingårdh 2018-04-13)

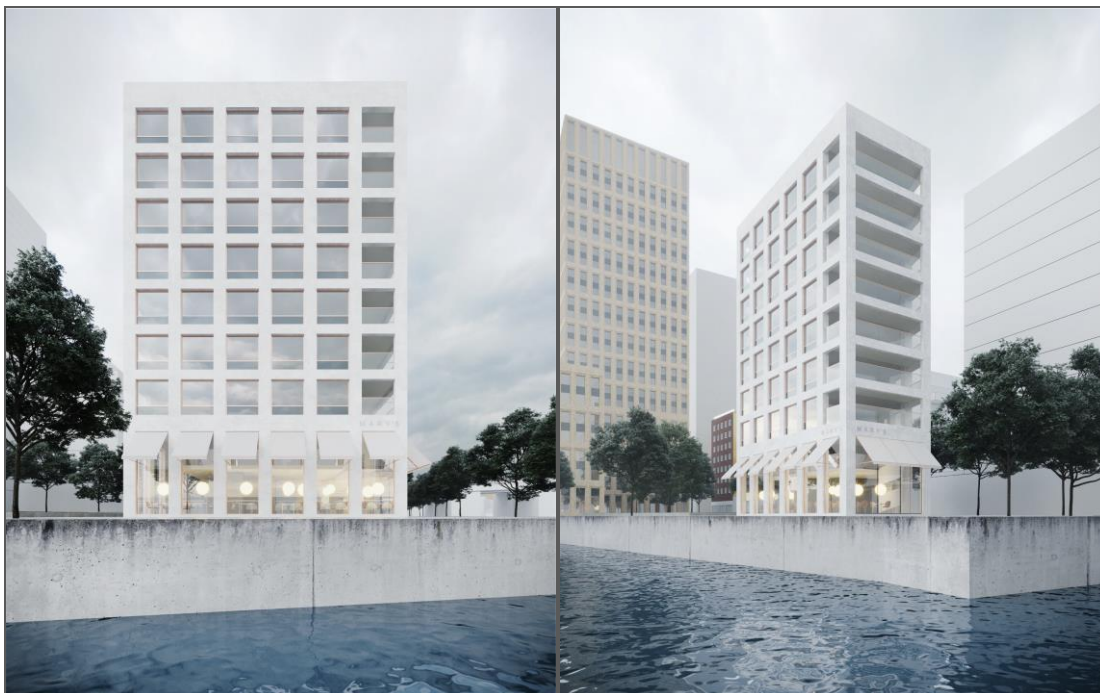
Figur 12. Skiss på möjlig utformning av framtida byggnad 4 på fastigheten Marievik 15 (underhandsinformation).

Byggnadens fasad mot Marievikskajen är parallell med kajen och indragen 12 m från kajkanten. Byggnadens fasadliv mot norr är beläget omkring 20 m innanför kajkanten. De sju övre våningsplanen planeras inrymma en stor lägenhet om ca 110 m² med balkong mot norr, på varje våningsplan. Byggnaden förutses konstrueras med ett centralt beläget trapphus/hisschakt som utgör en bärande stomme i byggnadens betongstruktur. Även byggnad 1 (se Figur 13) på Marievik 15 har en kajparallell del av fasaden som är indragen 12 m från kajkanten medan övriga fasader är belägna på större avstånd från kajen.

För den mest exponerade byggnaden vid nordöstra hörnet av kajen (markerad Byggn. 4 i Figur 13), planeras enligt de reviderade planerna nu att en bostadsbyggnad med totalt åtta våningar varav de sju övre innehåller bostadslägenheter, skall uppföras. De sju bostadsplanen är vardera ca 2,9 m höga medan bottenplanets lokaler omfattar ett entresolplan och får en total höjd av ca 6 m. Utformningen av denna hörnbyggnad är ännu i fastställd i detalj och skissen i Figur 12 nedan har status "arbete pågår" och skall ses som underhandsinformation.

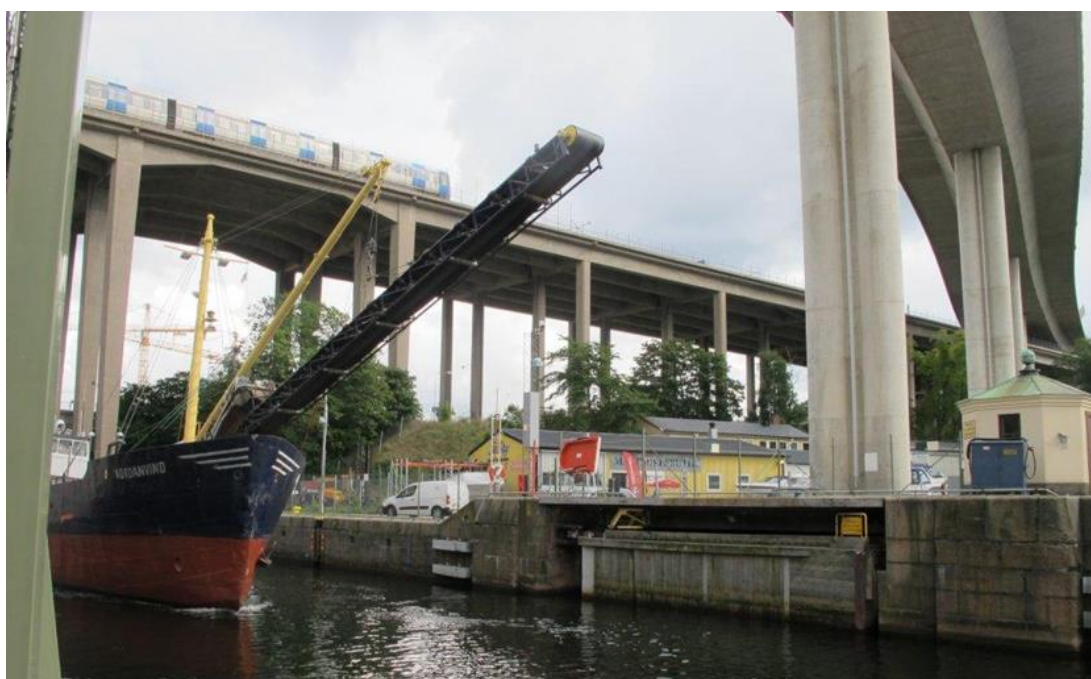
Figur 26. Fartyget Nordanvind (L 45m, B 6m, T 2,9m, lastkapacitet 350 ton) med ett utskjutande transportband. (foto B Forsman).

Vissa fartyg har särskilt stora utskjutande delar såsom exempelvis fartyget Nordanvind med ett cirka 10 m långt transportband för sand/grus som sticker ut framför fartygets stäv, se Figur 26. Under vissa omständigheter, som brant påseglingsvinkel och minimalt avstånd mellan kajkant och fasad skulle påsegling med detta fartyg, kunna ge skador och inträngning i fasaden även om fartygsstaven inte penetrerar själva kajkanten.

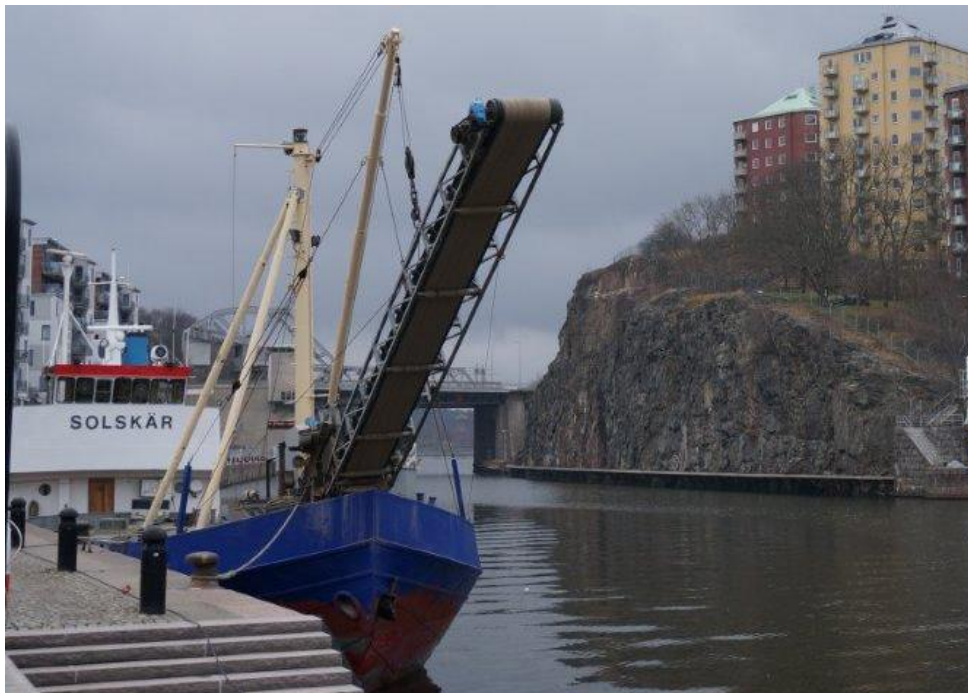
*Figur 31. Fartyget Solskär vid N Hammarbykajen (Längd 38 m) med ett utskjutande matarband i fören.
(foto: A. Bakosch)*
