DAGVATTENUTREDNING GEOGRAFIBOKEN

296970, Geografiboken 1, Bromma

Dagvattenutredning Geografiboken

Tyréns AB

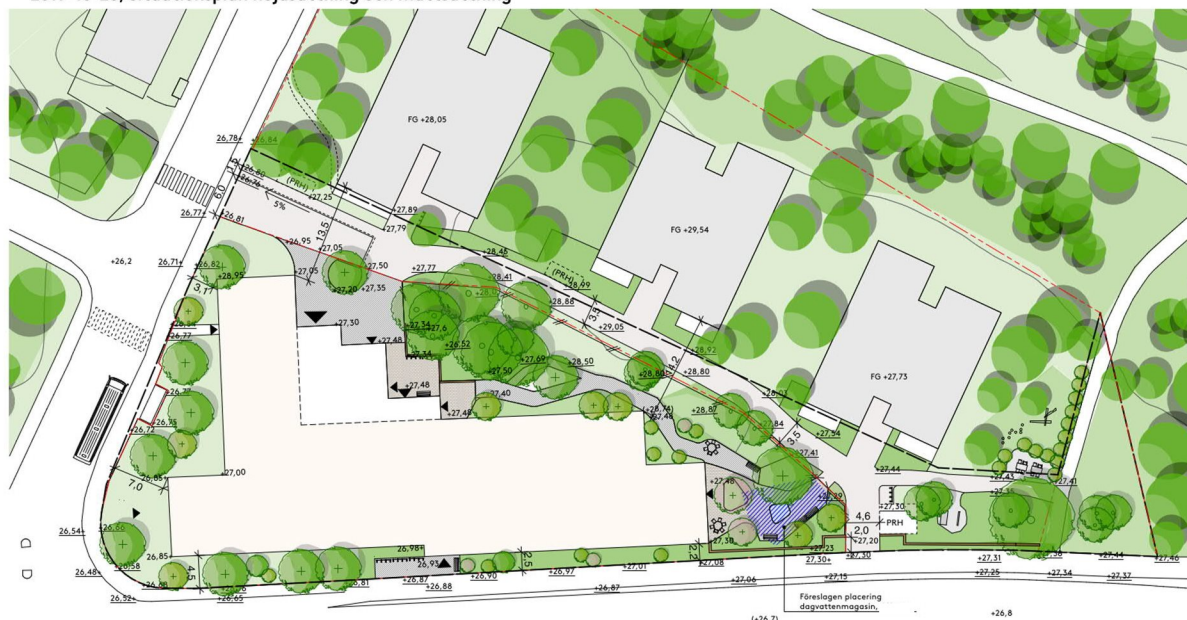
2019-10-28, Situationsplan höjdsättning och måttsättning

Figur 2. Situationsplan Geografiboken 1, daterad 2019-10-28. Blå rasterad yta, ungefärligt läge för perkulationsmagasin.

Omdaningen av kvarteret kommer att medföra en förändring i andel hårdgjorda ytor som följd av att en större yta tak tillkommer, se situationsplan i Figur 2.

För höjdsättning av utredningsområdet efter omdaning hänvisas till situationsplan i Figur 2.

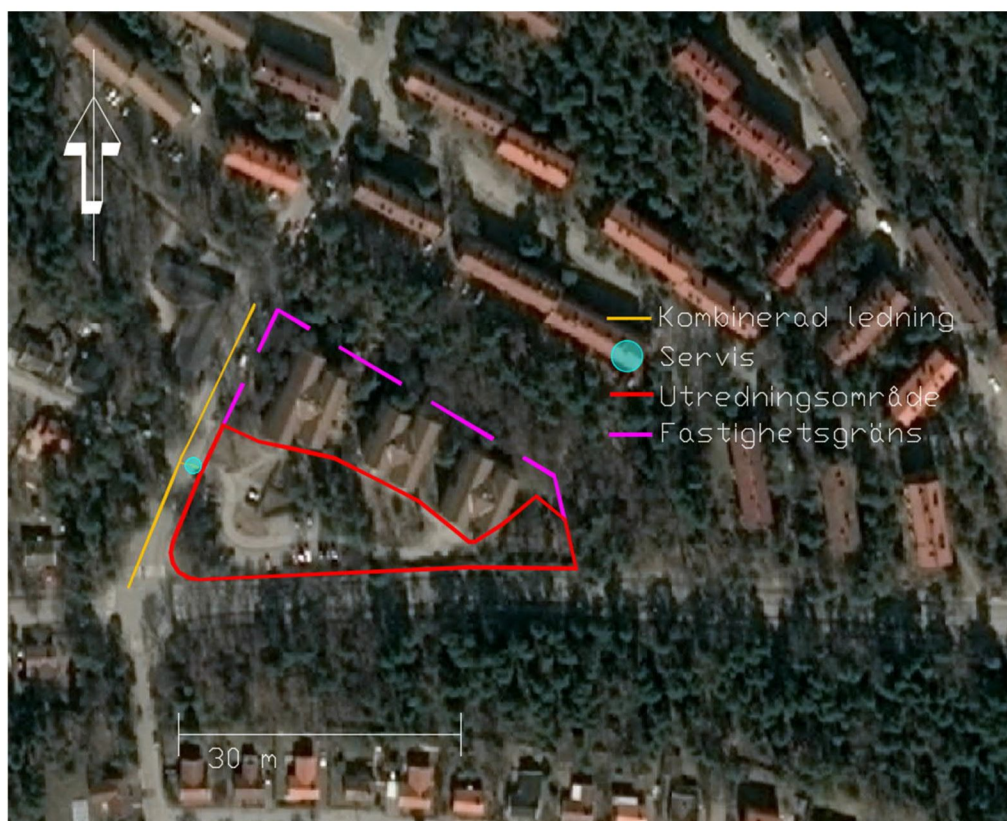
Figur 4. Servisanslutning vid fastighetsgräns som ansluter till kombinerad ledning med fall sydväst. Flygfotot ©2019MicrosoftCorporation ©2019DigitalGlobe.

Befintlig hantering av dagvatten på fastigheten sker via uppsamling i stuprör och rännstensbrunnar för att sedan avledas till det kommunala kombinerade avloppsnätet via servis i fastighetens västliga gräns (Figur 4). Kartunderlaget över befintligt VA-system anses vara bristfälligt, då inga ledningar i Västerled har funnits. Trots detta finns det rännstensbrunnar i Västerled enligt kartunderlaget, som bekräftats vid platsbesök. Detta ger osäkerhet avseende möjligheten att leda dagvatten söderut mot eventuellt befintliga ledningar i Västerled. Baserat på tillgängligt underlag måste därför allt dagvatten som påförs ledningssystemet anslutas vid servispunkt i Abrahamsbergsvägen. I samband med omdaning rekommenderas att se över
