## PM - Orgelpipan inventering

Uppdragsnummer: 19215

Ort: Vällingby

Liljemark Consulting AB

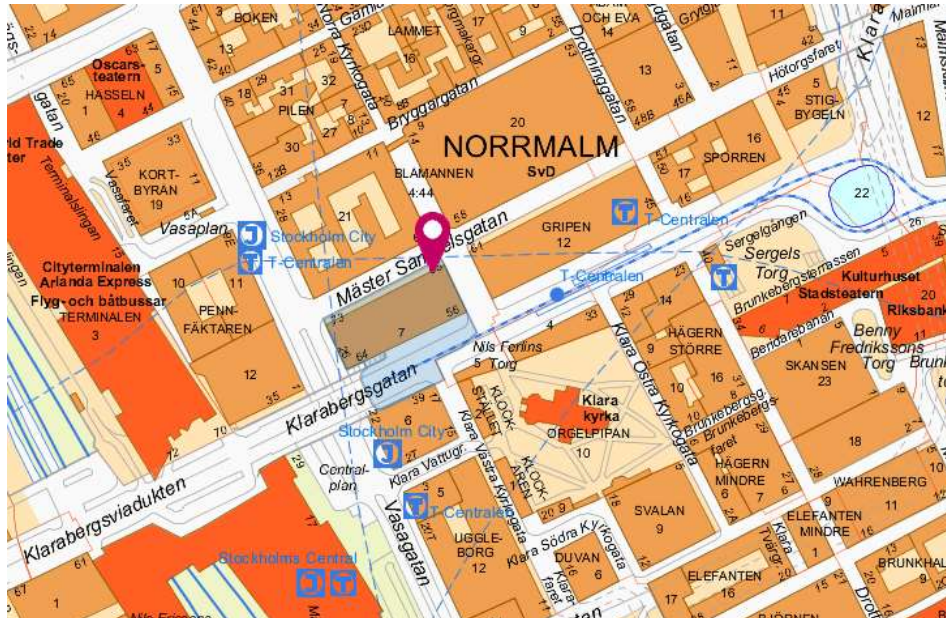
Figur 1. Fastighetens placering i Norrmalm i centrala Stockholm. Fastigheten är färgmarkerad och har en röd pil på sitt nordöstra hörn. (Stockholms stad, 2019)

Fastigheten Orgelpipan 7 har en yta på 6293 m<sup>2</sup> och ligger mitt på Norrmalm i centrala Stockholm (Stockholms stad, 2019). Flervåningshuset utgör ungefär två tredjedelar av fastighetens yta (Figur 1).
