HANDLINGSPLAN FÖR PÅVISAD FÖRORENINGSSITUATION

DETALJPLANEOMRÅDE MARIEVIK 15 M.FL LILJEHOLMEN,
STOCKHOLMS STAD

UPPDRAGSNAMN
Markföreningar Marievik

INNEHÅLLSFÖRTECKNING

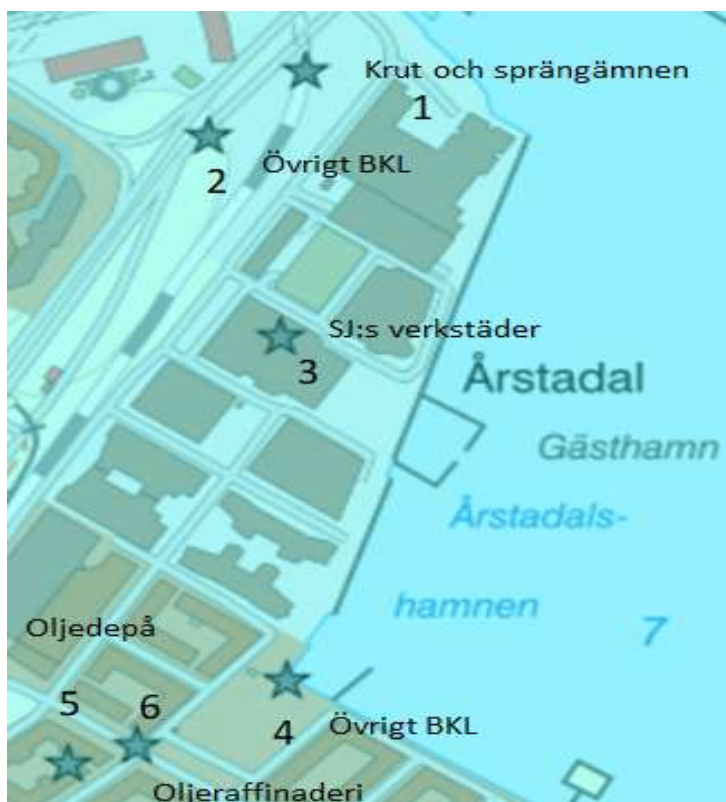
Figur 1: Potentiellt förorenande verksamheter enligt Länsstyrelsens MIFO-inventering. (VISS, 2020)

I Länsstyrelsens databas över potentiellt förorenade områden(VISS) finns ett objekt registrerat inom aktuellt område samt tre stycken objekt söder om området. Det bör noteras att platsen för f.d. verksamheter inte alltid visas korrekt i Länsstyrelsens karttjänst VISS (markerade som stjärnor i Figur 1) (VISS, 2020).

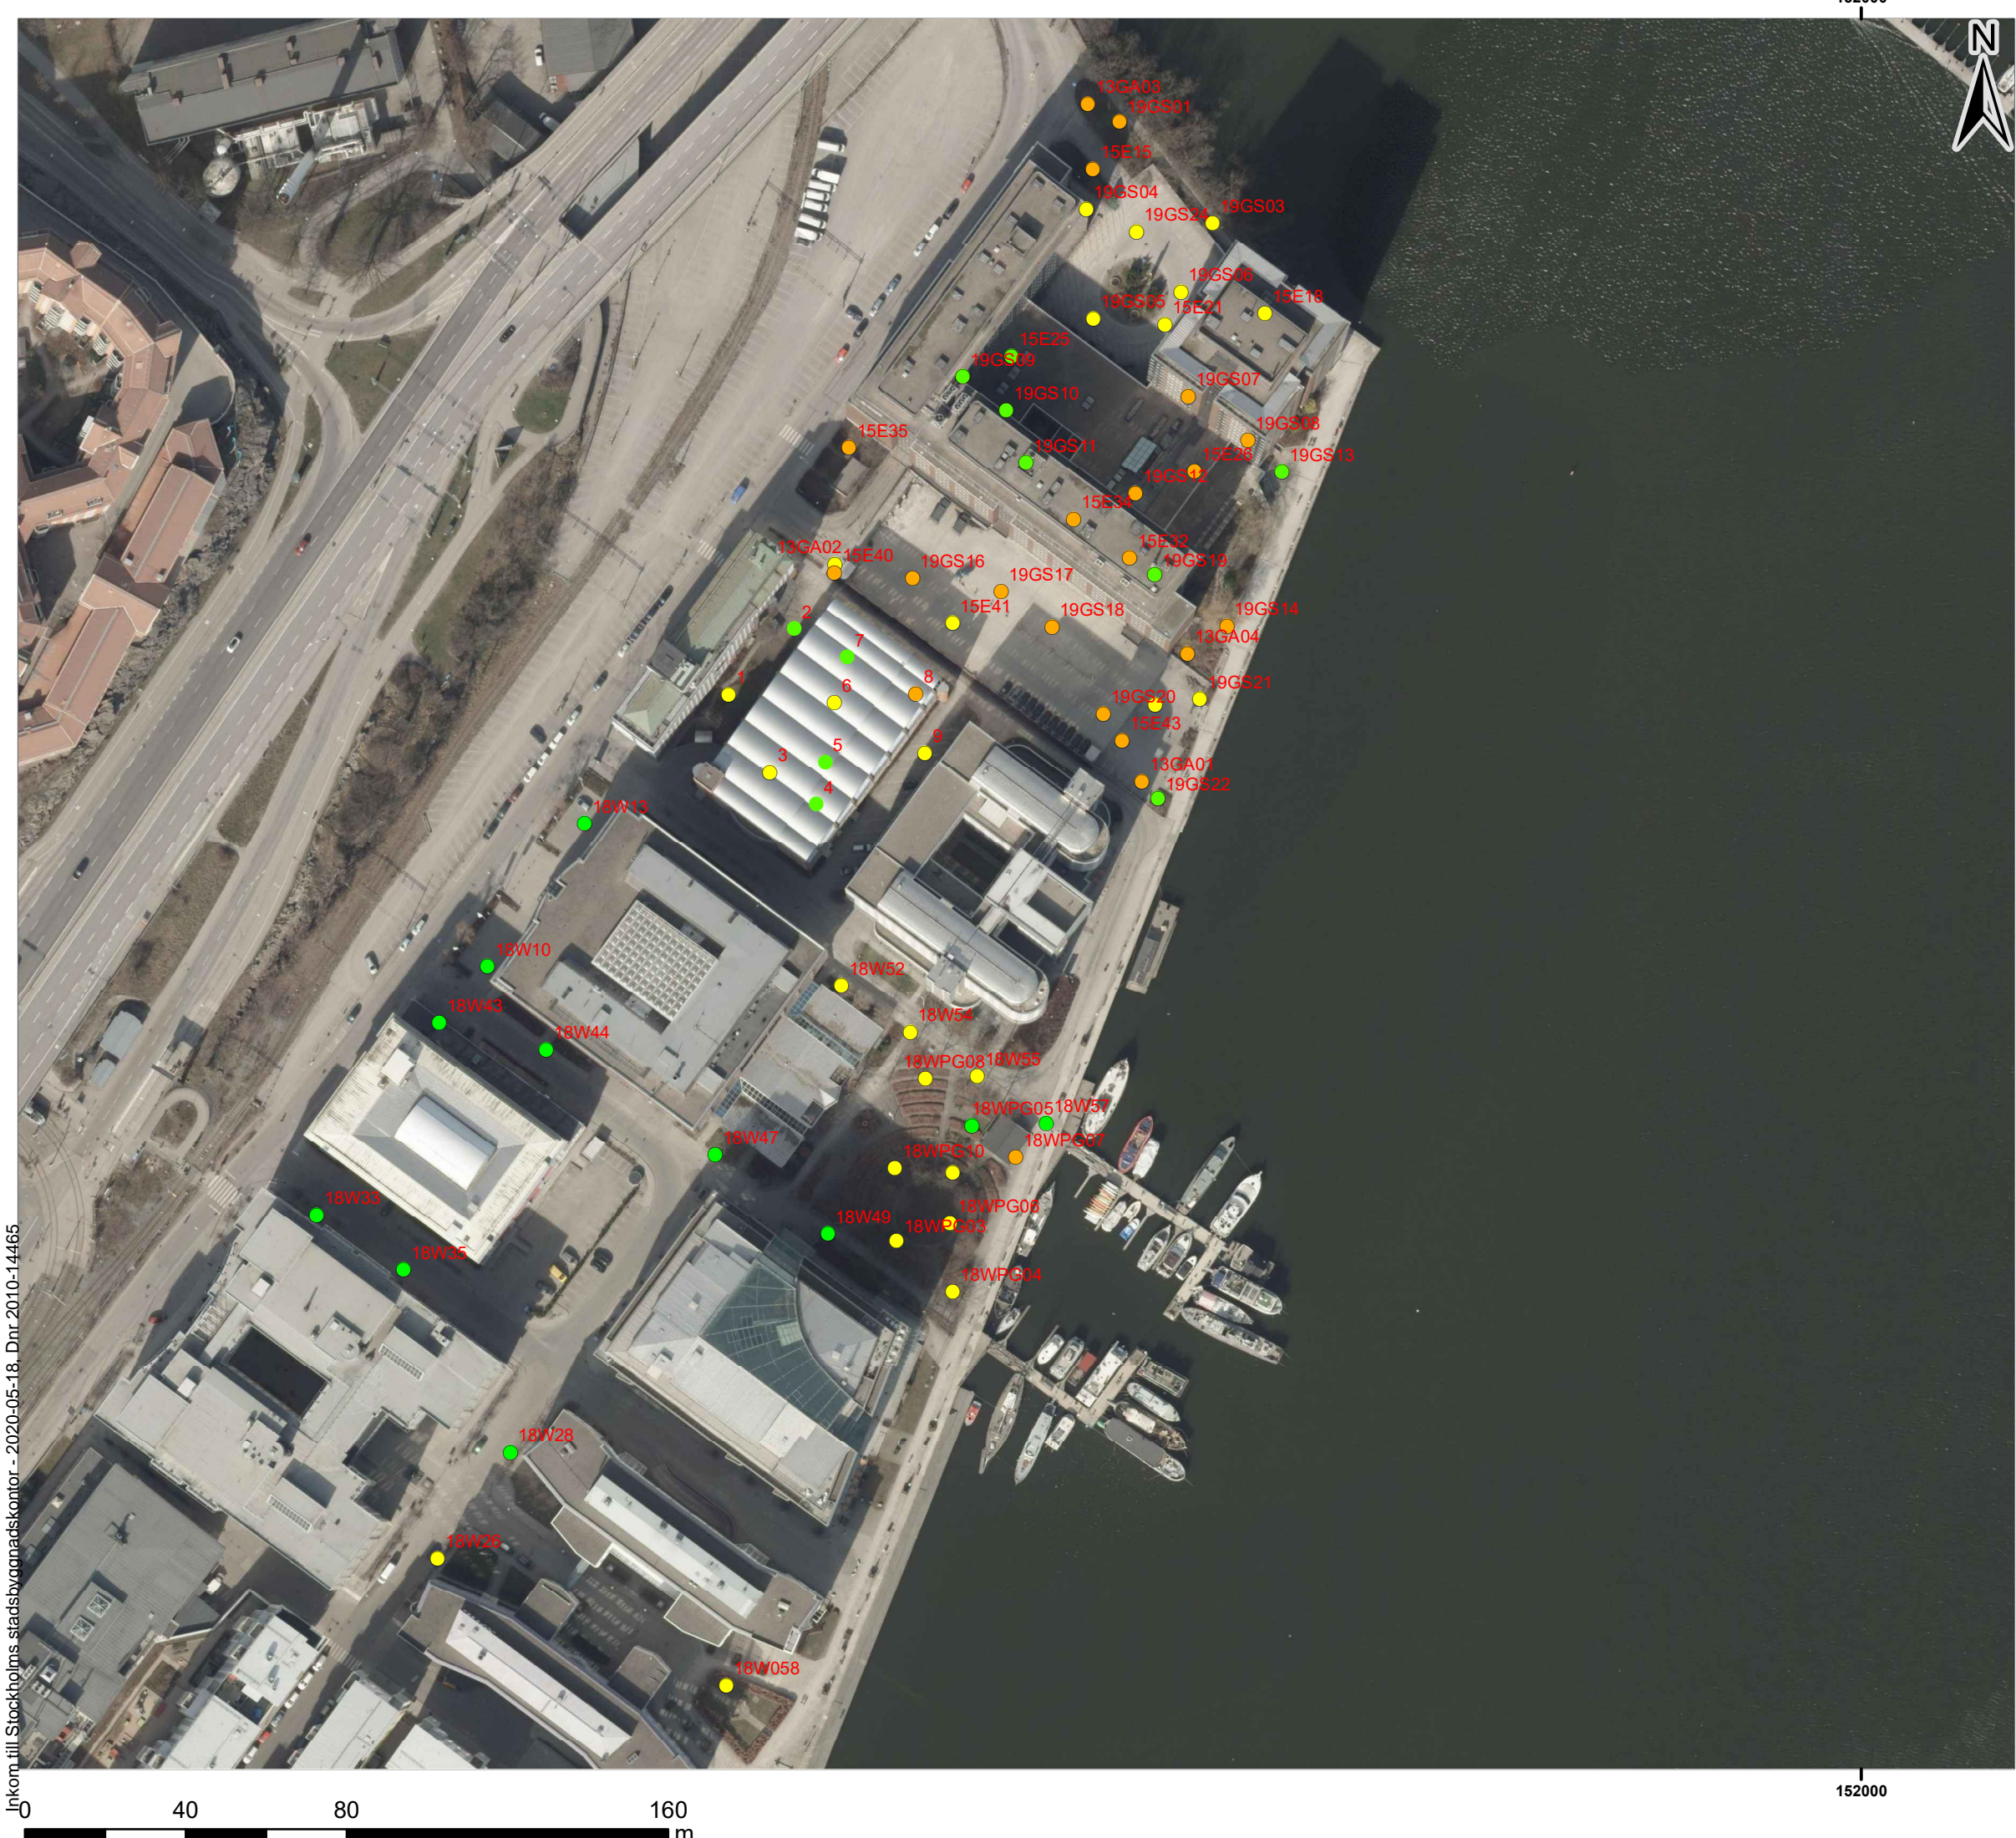
Uppmätta halter av organiska ämnen i jord (mg/kg)

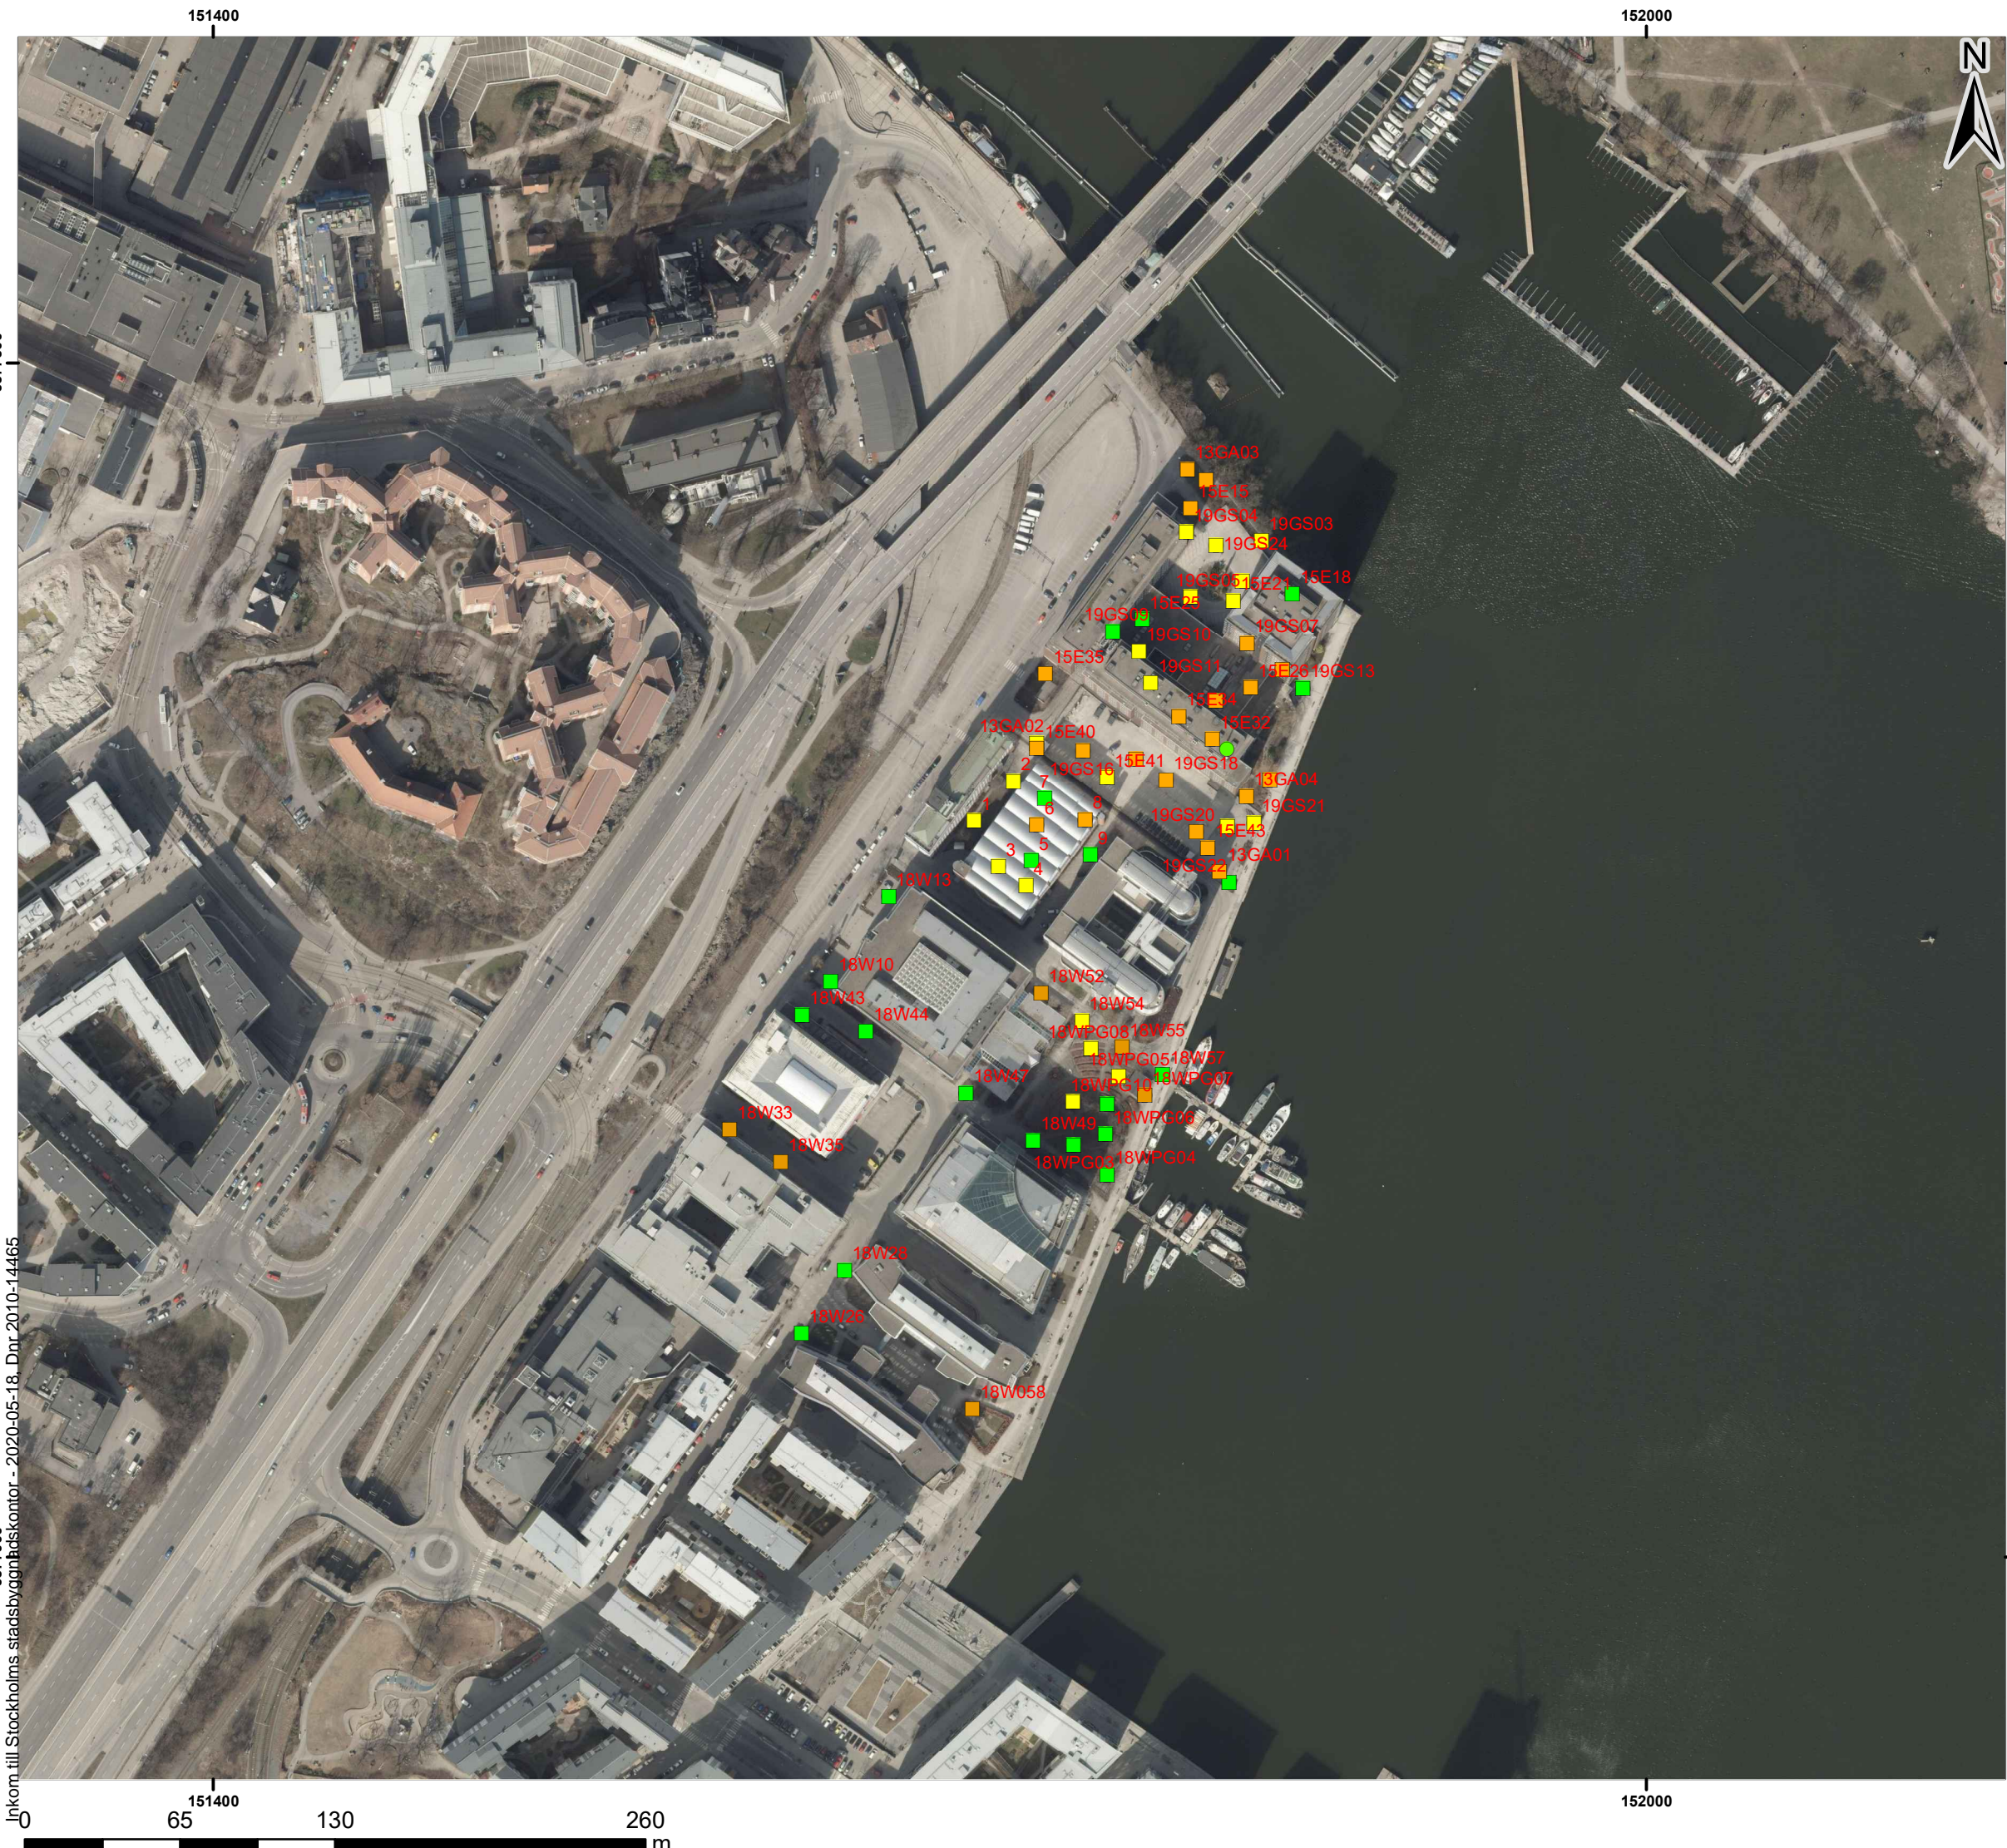
Uppmätta halter av metaller i jord (mg/kg)
