Datum
2019-10-15
Uppdrag nr
773641

Arkivfotot 2, Harpsundsvägen 96, Bandhagen

Teknisk PM Geoteknik

ÅF-Infrastructure

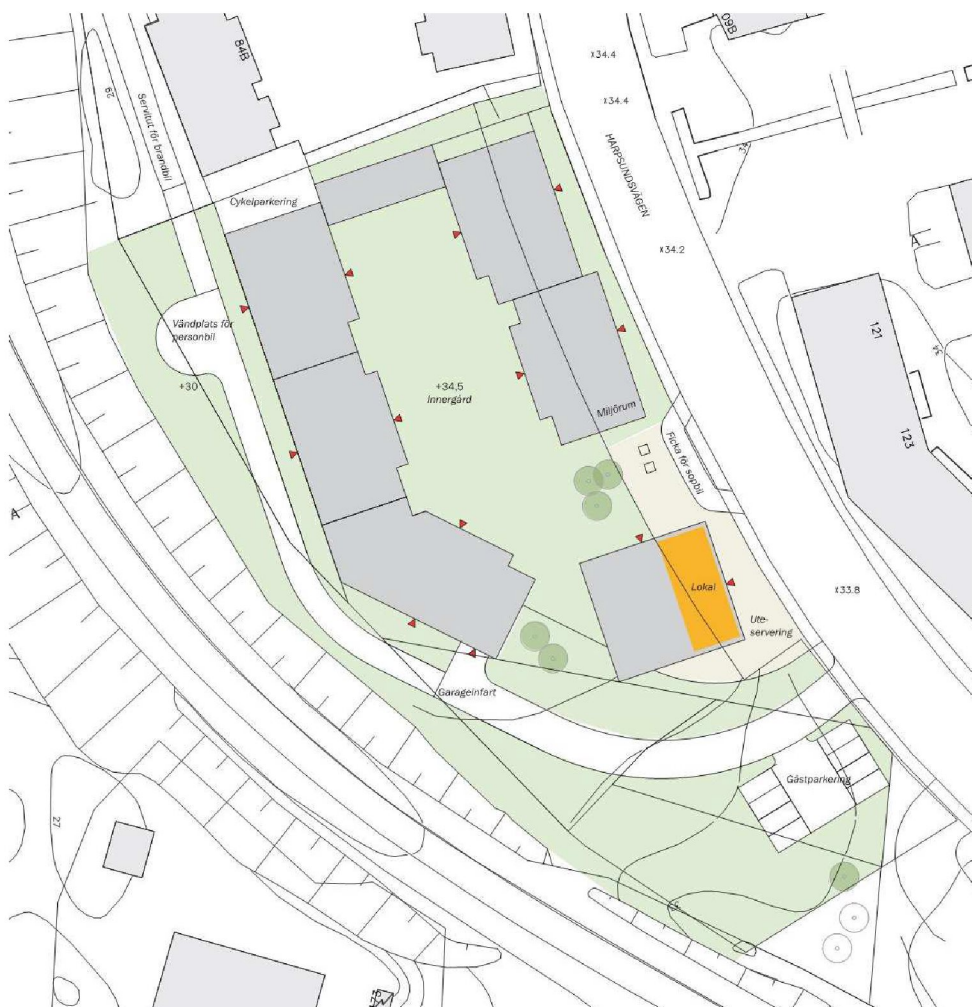
Figur 2.1 Situationsplan skissförslag 2019-09-09.

Flerbostadshusen planeras få 4-6 våningar och ett fristående hus planeras få 10 våningar. Innergården planeras ligga på nivå +34,5 över undermarksgaraget som planeras få lägsta golvnivå ca +30,5.

Botrygg planerar nybyggnation av 80-100 lägenheter på fastigheten Arkivfotot 2. Nybyggnation omfattar flerbostadshus och parkeringsgarage under den planerade innergården, se preliminär situationsplan i figur 2.1.

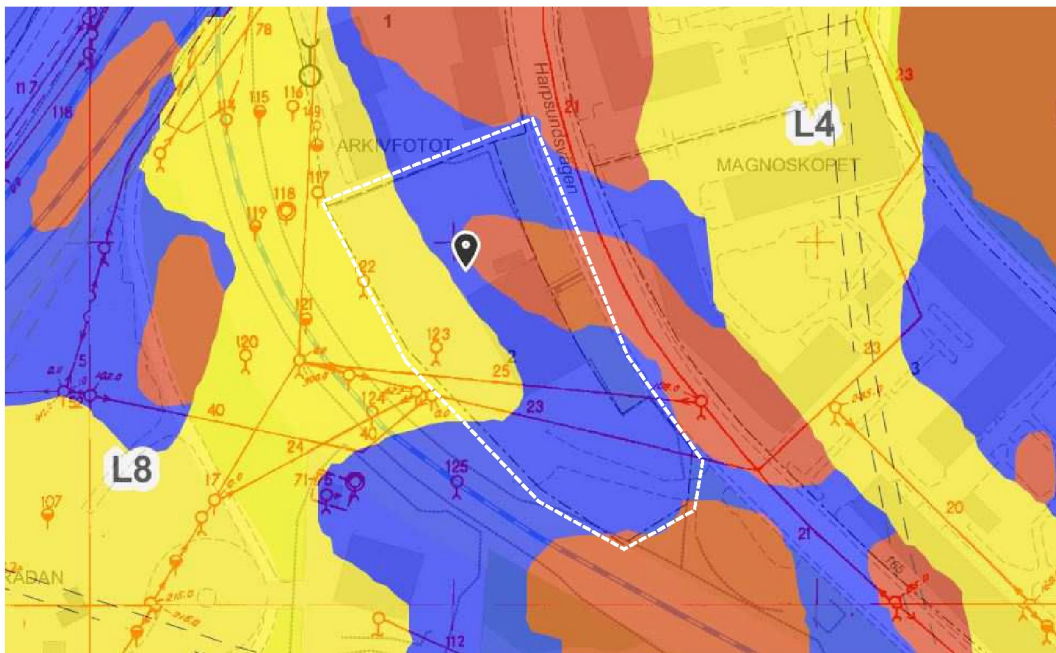
Figur 4.1. Byggnadsgeologisk karta från Geoarkivet (röd=berg i dagen, blå=morän, gul=lera). Undersökningsområdet (Arkivfotot 2) är markerat med vit streckad linje.

Enligt geoarkivets byggnadsgeologiska karta består den översta naturliga jorden i området delvis av berg inom ett område i östra delen som mot väster, norr och söder överlagras av morän och vidare mot väster överlagras av lera, se figur 4.1.
