Västra Hagsätra dagvattenutredning

Uppdragsnr: 106 18 01 Version: 1
2020-09-23

Uppdragsgivare: Stockholms stad Exploateringskontoret miljö & teknik
Uppdragsgivarens kontaktperson: Peter Tryzno
Konsult: Norconsult AB
Uppdragsledare: Marta Juhlén
Handläggare: Ylva Egeskog

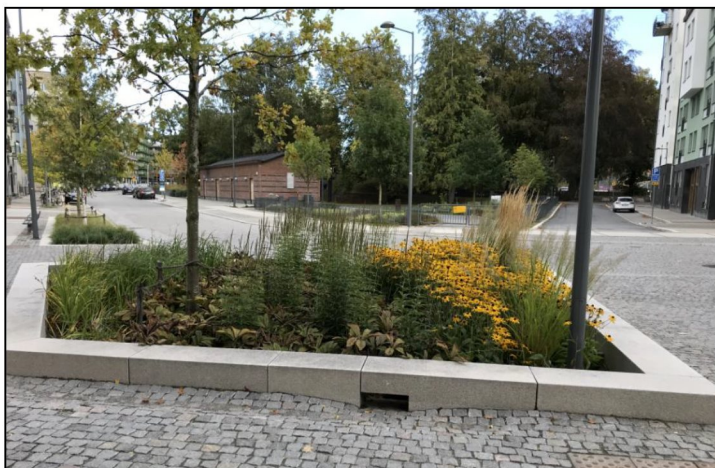
Regnbäddar är nedsänkta planteringsytor som kan fördröja och rena dagvatten. Nedsänkningen samt porositeten i filtermaterialet skapar en fördröjningsvolym. Reningen uppstår när vattnet passerar filtermaterialet samt genom att växtligheten tar upp föroreningar. Regnbäddar föreslås inom utredningsområdet för omhändertagande av dagvatten från främst gård- och takytor. Figur 14 visar ett exempel på en nedsänkt växtbädd.

Figur 14. Exempel på nedsänkt växtbädd. Foto: Norconsult

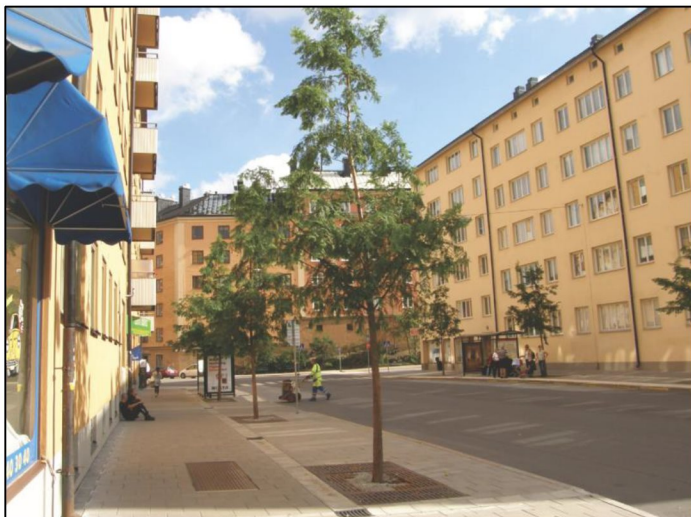
Skelettjordar föreslås i form av trädrader med kolmakadamfyllning som både fördröjer och renar dagvatten. De föreslås främst för omhändertagande av dagvatten från lokalgator, parkeringsytor. Reningen uppstår genom att föroreningar fastläggs när dagvatten infiltrerar, sedimenteras i skelettjordens botten eller tas upp av växtligheten. Biokol kan även bidra till högre upptag av näringsämnen och metaller. Porositeten antas i beräkningarna vara 30 %. Figur 15 visar ett exempel på en skelettjord i stadsmiljö.

Figur 15. Exempel på trädrad i skelettjord. Dagvatten avleds till skelettjord via dagvattenbrunnar/ luftningsbrunnar.
