Förenklad dagvattenutredning

Detaljplan för mobilitetshus
Linta Gårdsväg, Del av Ulvsunda 1:1

FÖRENKLAD DAGVATTENUTREDNING DETALJPLAN FÖR MOBILITETSHUS LINTA GÅRDSVÄG, DEL AV ULVSUNDA 1:1

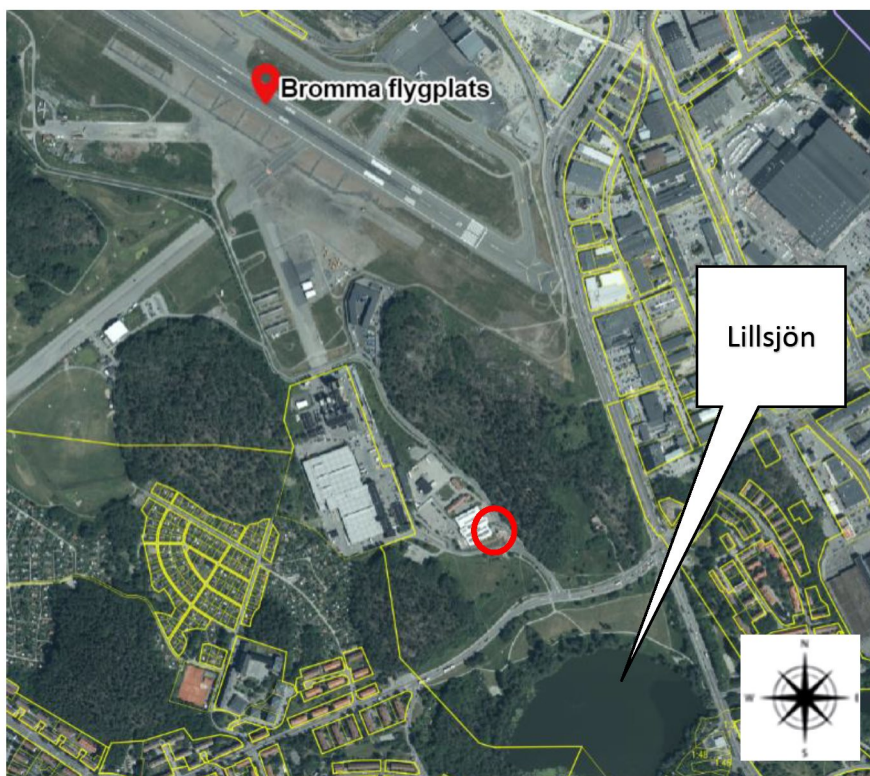
Bild 1. Gula linjer symboliserar fastighetsgränser. Röd markering visar detaljplanens ungefärliga läge. Kartan är hämtad från Lantmäteriet.

Detaljplanen är förlagd i ett område som idag har industriell verksamhet/handel närmast i västlig riktning. Cirka 450 meter norr om detaljplaneområdet ligger flygfältet tillhörande Bromma flygplats. I östlig riktning intill detaljplaneområdet finns en skogsbeklädd bergsknalle som sluttar något mot detaljplanen. I sydlig riktning finns skog och grönområde sluttande ner mot Lillsjön. Se bild 1.

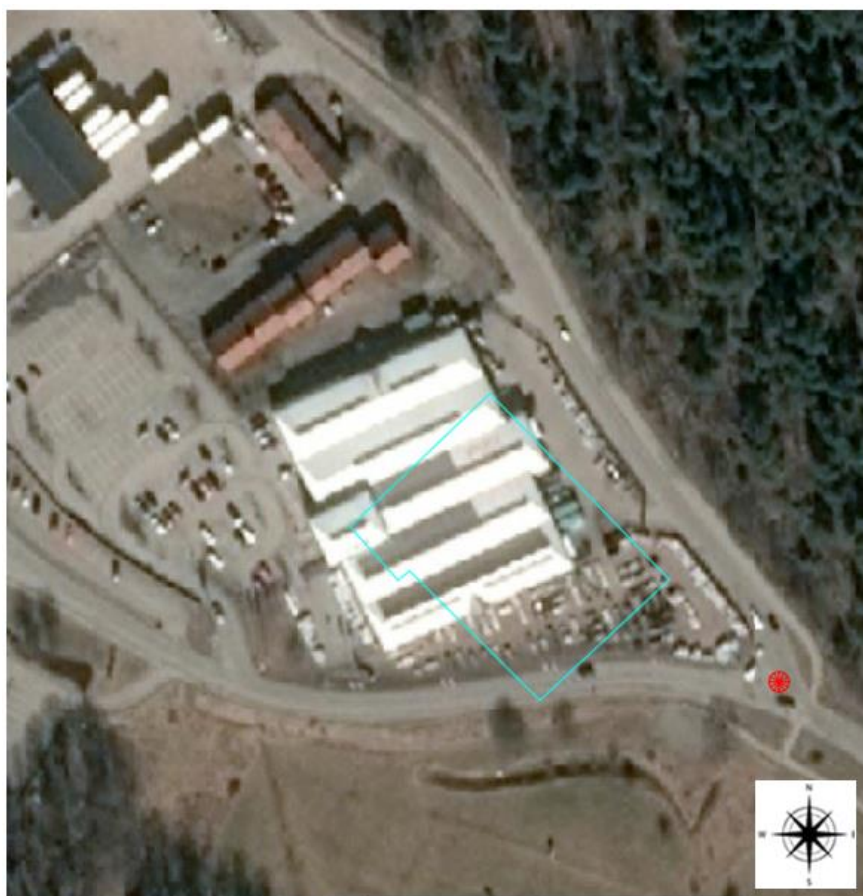
Bild 2. Planområdet symboliseras av den blåa rutan. Befintlig markanvändning/yt-typer bestående av tak, hårdgjord yta samt gräs.

Befintlig markanvändning och yt-typer för fastigheten, se bild 2. För markanvändning enligt detaljplaneförslag se bild 3.

Tabell 3 illustrerar markanvändningen vid nuvarande läge respektive efter genomförande av detaljplanen utan dagvattenåtgärder vidtagna. Planförslaget har inte exakt samma form i bild 2 som den som framgår i bild 3. Ytan som beräknats är dock lika stor.

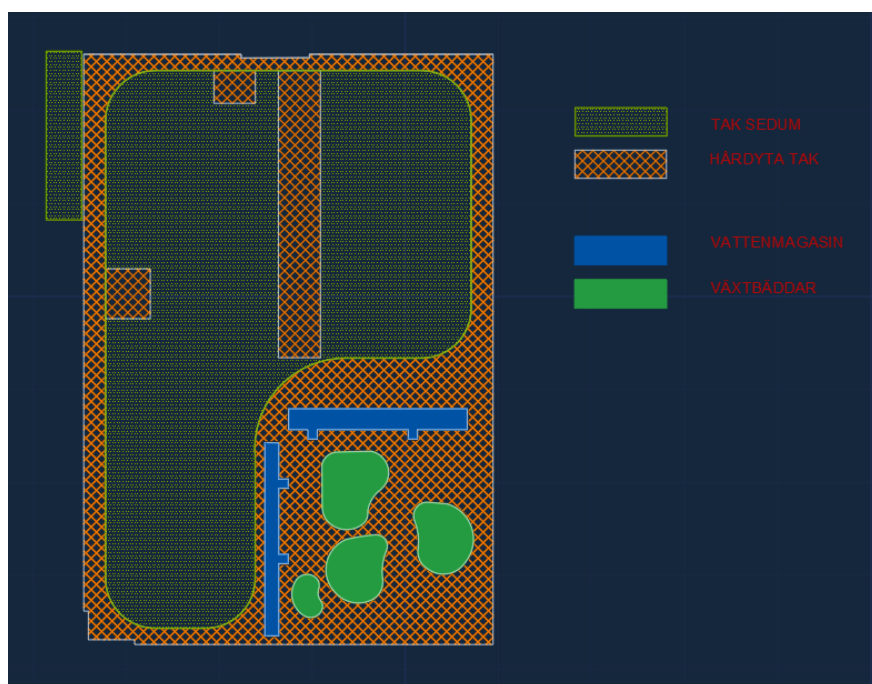
Bild 3. Markanvändning enligt detaljplaneförslag. Byggnaden täcker hela fastigheten.
