## Energiutredning för samråd av detaljplan

### Konsthallen 15 och Hasselbacken 1, Stockholm

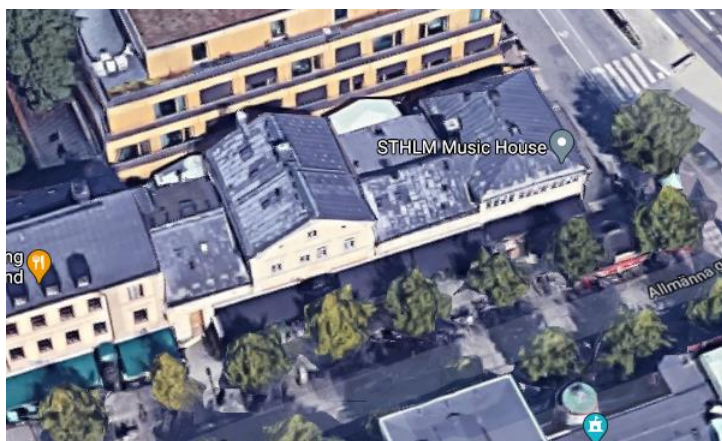
Vy från söder, Google maps

Elförsörjning behöver ske från elnätet. Som komplement skulle el från solceller på byggnadens tak eventuellt kunna anordnas. Förutsättningarna för solceller är relativt dåliga. Taket är uppbrutet i flera små delar och högre delar av byggnaden skuggar delvis lägre

liggande takytor. Takfönster finns på flera ställen och anordnas en solcellsanläggning blir det svårt att få in en större sammanhängande anläggning.
