RAPPORT
DAGVATTENUTREDNING KV VÅRDAREN

SLUTRAPPORT
2021-02-01

UPPDRAG 309088, Kv Vårdaren DVU och skyfall

Titel på rapport: Dagvattenutredning kv Vårdaren

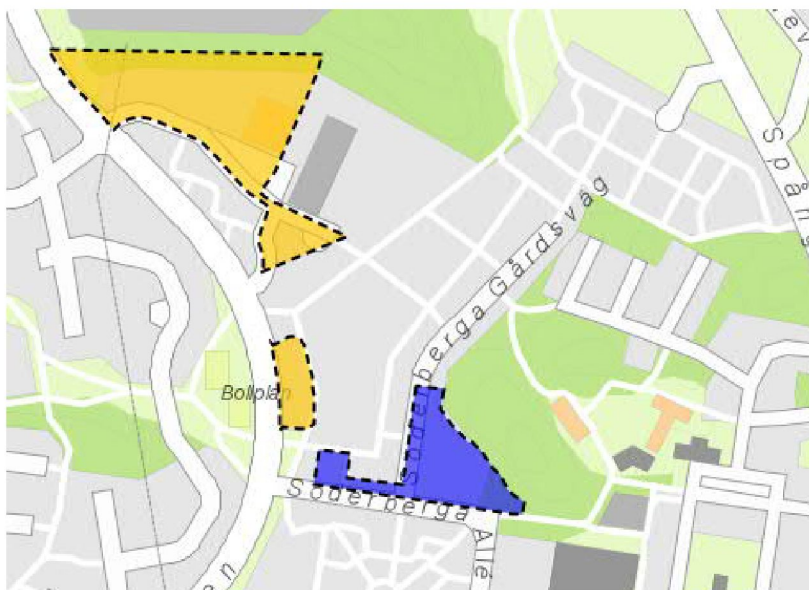
Figur 8. Planerade utbyggnadsplaner i närheten av utredningsområdet markerade med gult. Urklipp ur karta över pågående detaljplaner, Stockholms stad.¹³

Det finns två påbörjade planarbeten i närheten av utredningsområdet, se gula markeringar i Figur 8. Väster om utredningsområdet planeras vård- och omsorgsboende byggas inom fastigheten Hemsamariten 1. Nordväst om utredningsområdet planeras ca 490 bostäder byggas inom fastigheten Vårdhemmet 2.

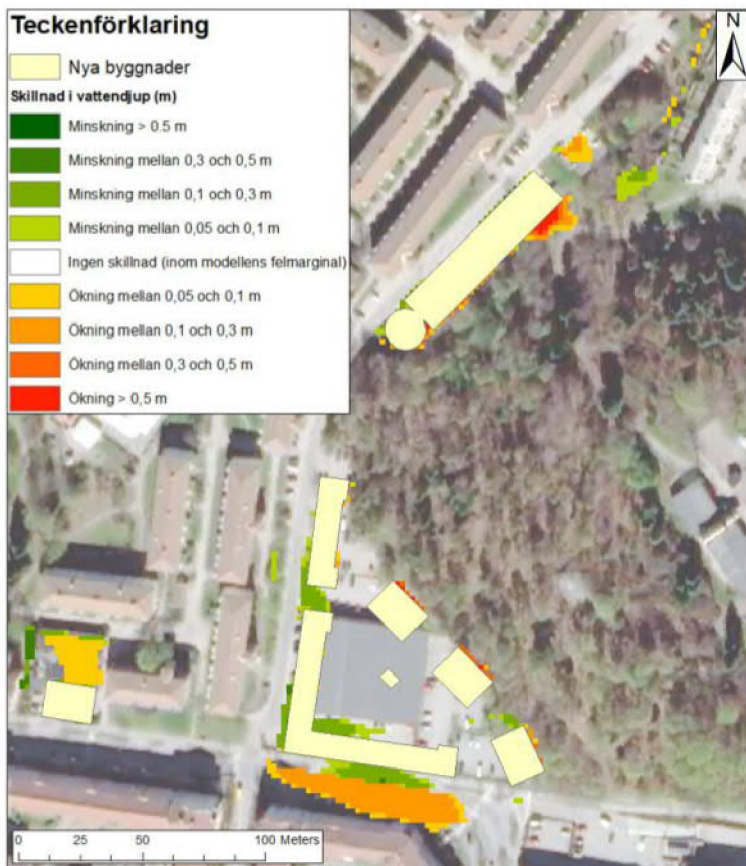
Figur 11. Skillnad i vattendjup mellan befintligt scenario och scenario efter exploatering. Gröna ytor visar en minskning i vattendjup i jämförelse med nuläget och orange-röda färger visar en ökning.

bebyggelse. Dock är risken från början stor för delar av befintlig bebyggelse idag (Figur 10). Resultat visar att det inom utredningsområdet, efter exploatering, kommer ansamlas mer vatten på Söderberga allé, söder om den nya L-byggnaden (Figur 11). Detta på grund av att en avrinningsväg stängs av med den nya byggnaden. För planerad bebyggelse finns den största risken att vatten blir stående intill bebyggelse vid den nya byggnaden i den sydvästra delen av utredningsområdet, se Figur 11. Som även kan ses i den figuren finns risk att vatten blir stående intill byggnader som gränsar mot skogsområdet, då skogsområdet utgör en höjd från vilken vatten avrinner. För ytterligare detaljer hänvisas till skyfallsanalysen.

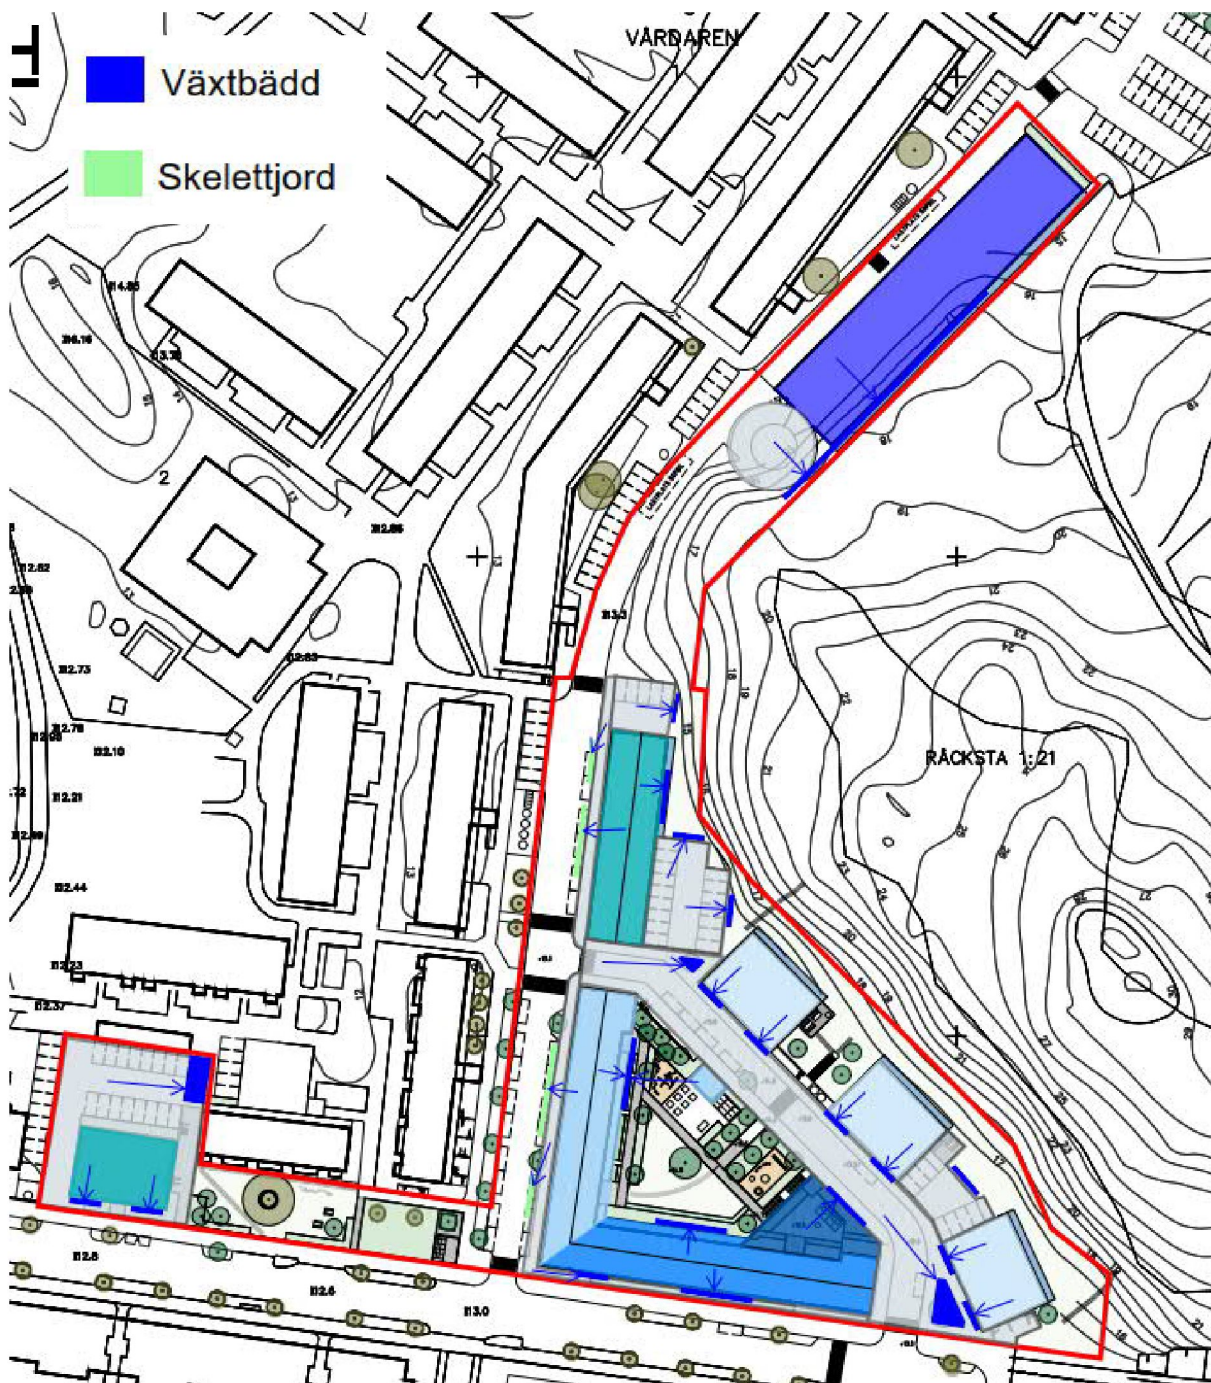
BILAGA 2. YTBEHOV DAGVATTENANLÄGGNINGAR

Redovisning av ungefärligt ytbehov av dagvattenanläggningar. Placering av dagvattenanläggningar bestäms i senare skede utifrån placering av stuprör, höjdsättning av mark och tillgänglig mark. Pilarna redovisar endast vilken dagvattenanläggning som är tänkt för vilket delområde.
