ÖVERSIKTLIGT PM GEOTEKNIK

KV VÅRDAREN, KOMPLETTERANDE UNDERSÖKNINGAR RÅCKSTA, STOCKHOLM

Översiktligt PM Geoteknik, Kv Vårdaren, kompletterande undersökningar, Räcksta. Stockholm

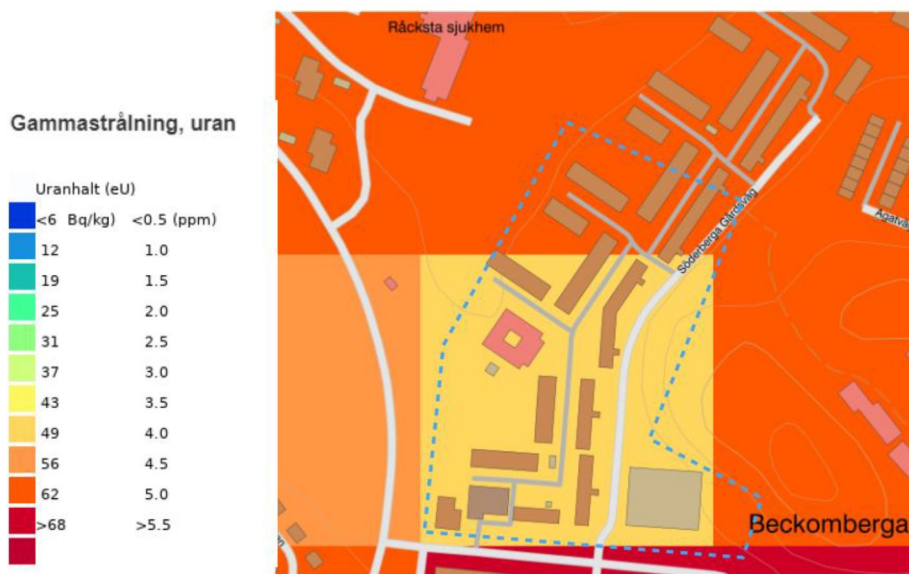
Figur 5. Urklipp ur SGU:s markradonkarta över undersökningsområdet.

Någon mätning av markradon har inte utförts inom ramen för det här uppdraget. Nedan har SGU:s markradonkartan infogats, figur 5. Området har enligt SGU:s storskaliga mätning en gammastrålning (med avseende på uran) på 49-62 Bq/kg. Enligt markradonklassificeringen har undersökningsområdet därmed områden som klassas lågradonmark upp till högradonmark.
