PM GEOTEKNIK – Med anledning av granskningssynpunkter

Riddersvik

Exploateringskontoret

Datum: 2021-04-09

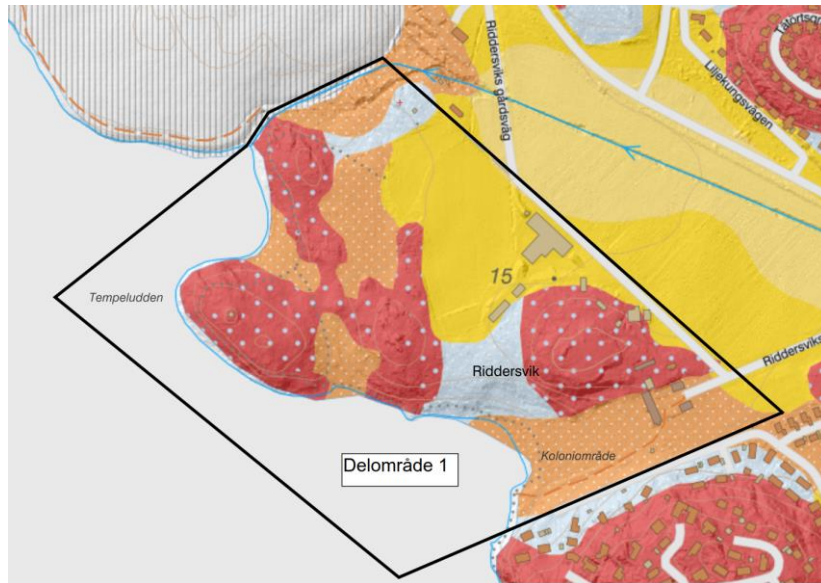
Figur 2. SGU:s jordartskarta med delområde 1 markerat.

I Figur 2 redovisas SGU:s jordskarta med höjdsuggning. Området utgörs enligt kartmaterialet i dess nordöstra del av ett plant område med glacial lera vilket idag huvudsakligen nyttjas som hästgård. Lerområdet avgränsas åt syd, väst och norr av höjdparter med morän på berg alternativt postglacial sand. Åt öst till nordöst fortsätter lerpartiet.

I nordlig anslutning till området är ett höjdparti med fyllnadsmassor (Lövstatippen).

Området med berg, postglacial sand och morän avgränsas av Lövstafjärden i väst.

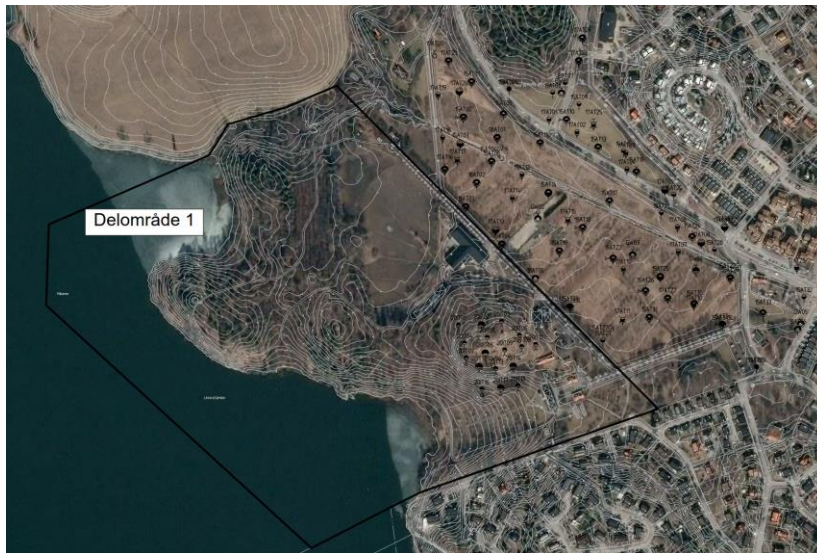
Figur 3. Satellitfoto från Bing via Autocad Civil 3D med underliggande grundkarta och undersökningar.

Höjdpartiet i den södra delen av området är den så kallade utsiktsskullen. Enligt geotekniska undersökningar utgörs utsiktsskullen till stor del av uppfyllnader ovan sand, morän och/eller berg. I Figur 3 redovisas utförda geotekniska undersökningar i området tillsammans med satellitfoto.

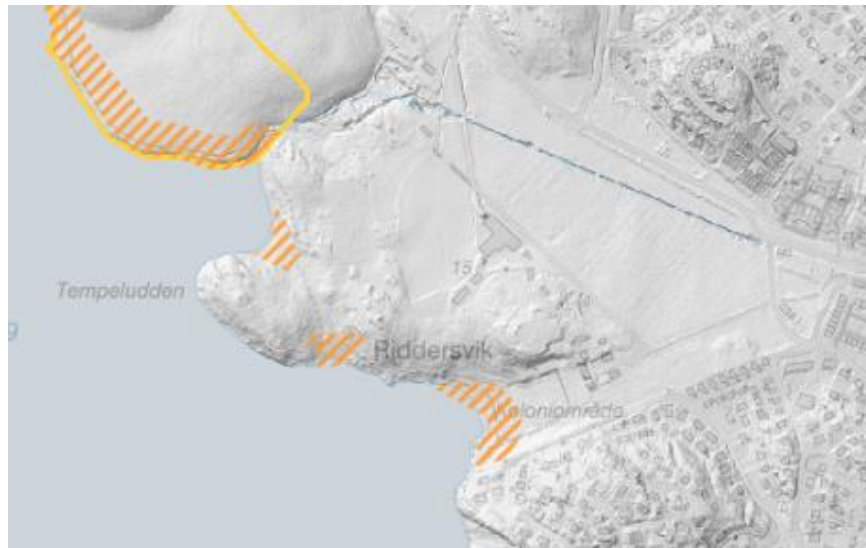
Figur 4. Skrafferade områden har förutsättningar för skred i finkornig jordart i strandnära områden (SGI).

Enligt SGI:s kartmaterial över förutsättningar för skred i finkorniga jordarter -strandnära områden finns tre markerade platser inom plankarta del 1 i tre området i anslutning till Lövstafjärden, se Figur 4.
