Hufvudstaden AB

PM - Orgelpipan inventering

Uppdragsnummer: 19215

Ort: Vällingby

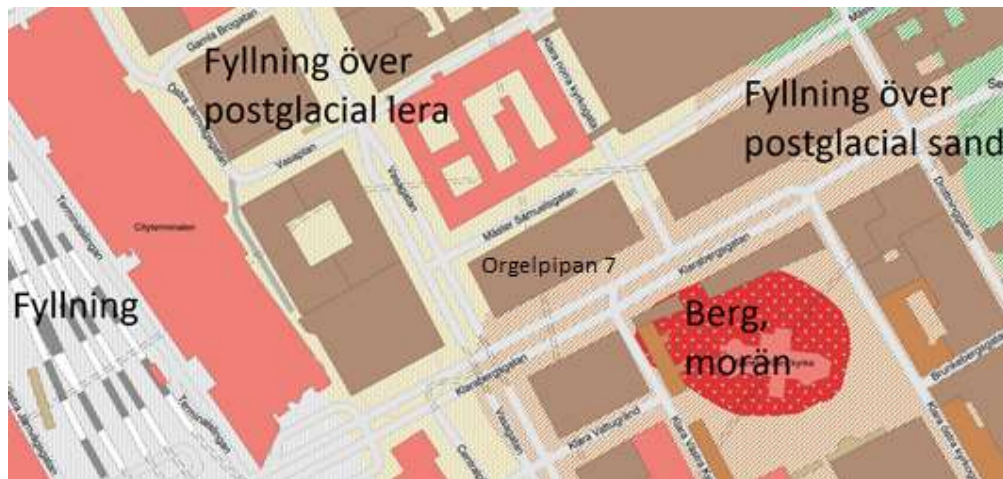
Figur 2. Jordarter inom Orgelpipan 7 (fyllning över postglacial lera/sand) och dess omgivning (urberg och osammanhängande morän, samt fyllning). (SGU, 1961)

Fastigheten var historiskt ett strandområde, som runt 1700-talet fylldes. Olika markarbeten har gjorts på området och dess omgivning under stadens livstid, och i SGUs jordartskarta är Orgelpipan 7 klassad som ett område med fyllningsmassor i ytjorden. De underliggande lagren består av postglacial lera respektive sand (Figur 2) (SGU, 1961).
