# SPALTGASVERKET I HJORTHAGEN

Anpassning till det framtida Gasverksområdet genom upprustning och partiell rivning

GIPP arkitektur tillsammans med Tyréns konstruktion Öst har fått i uppdrag av Exploateringskontoret, Stockholms stad, att studera och göra en programhandling för gestaltning, rivning, upprustning/bevarande, komplettering och drift/underhåll av spaltgasverket och fackeltornet i Östra Gasverket i Hjorthagen, Norra Djurgårdsstaden.

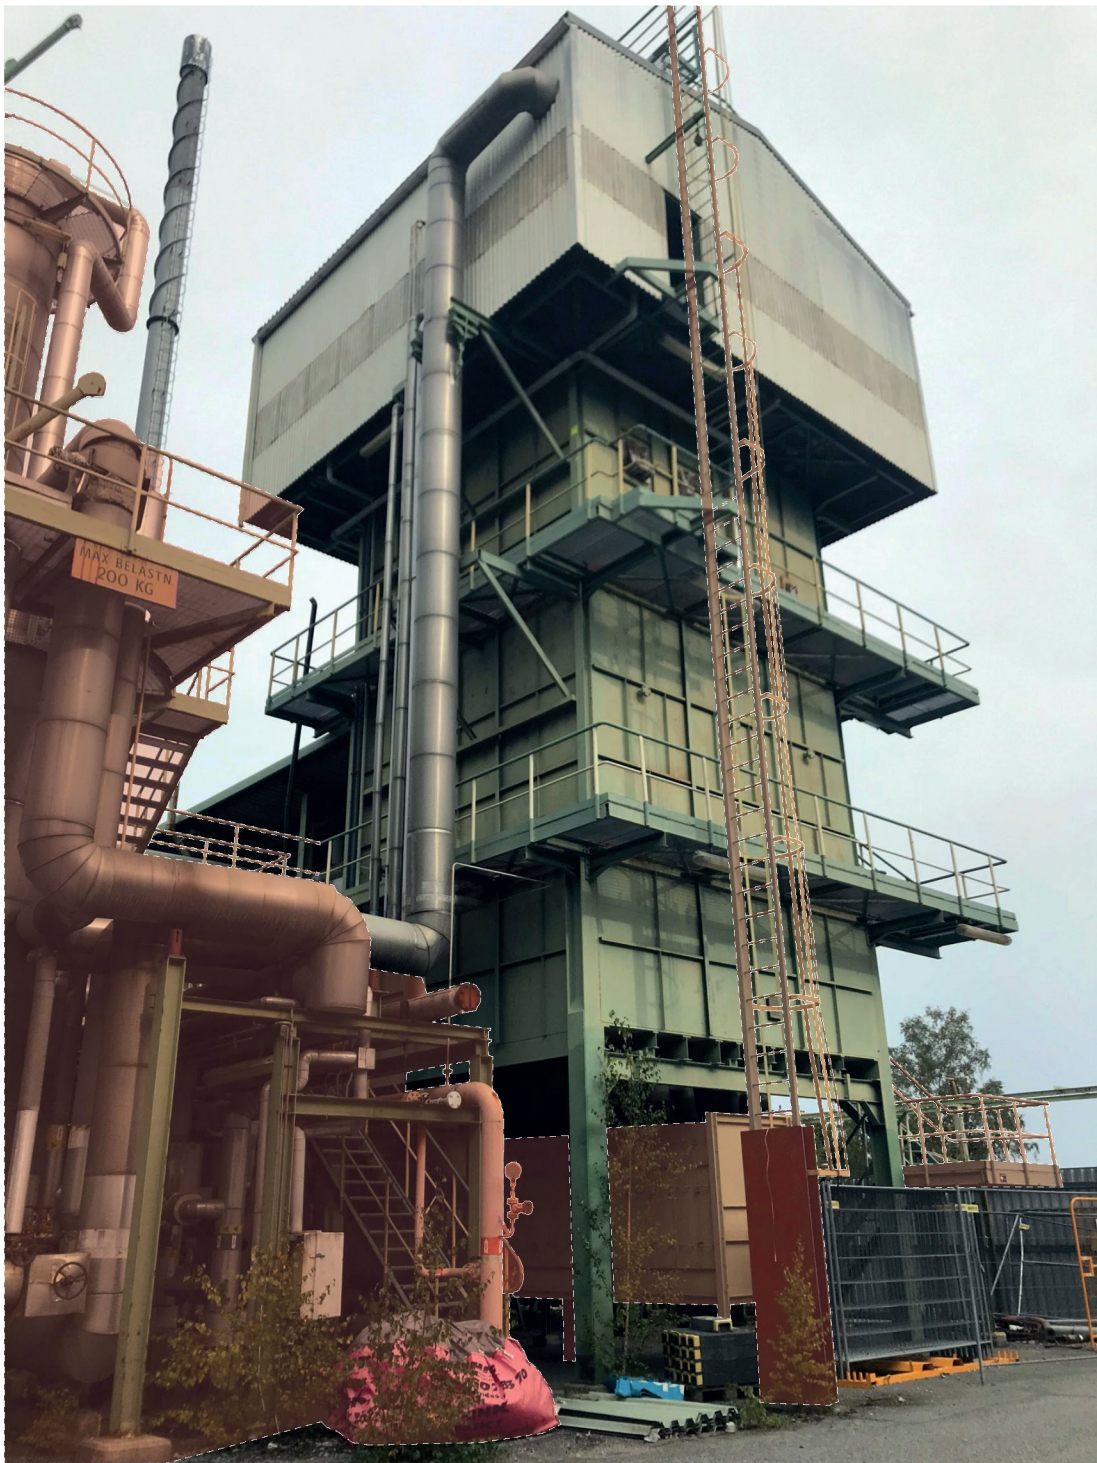
Rödmarkerade komponenter föreslås tas bort

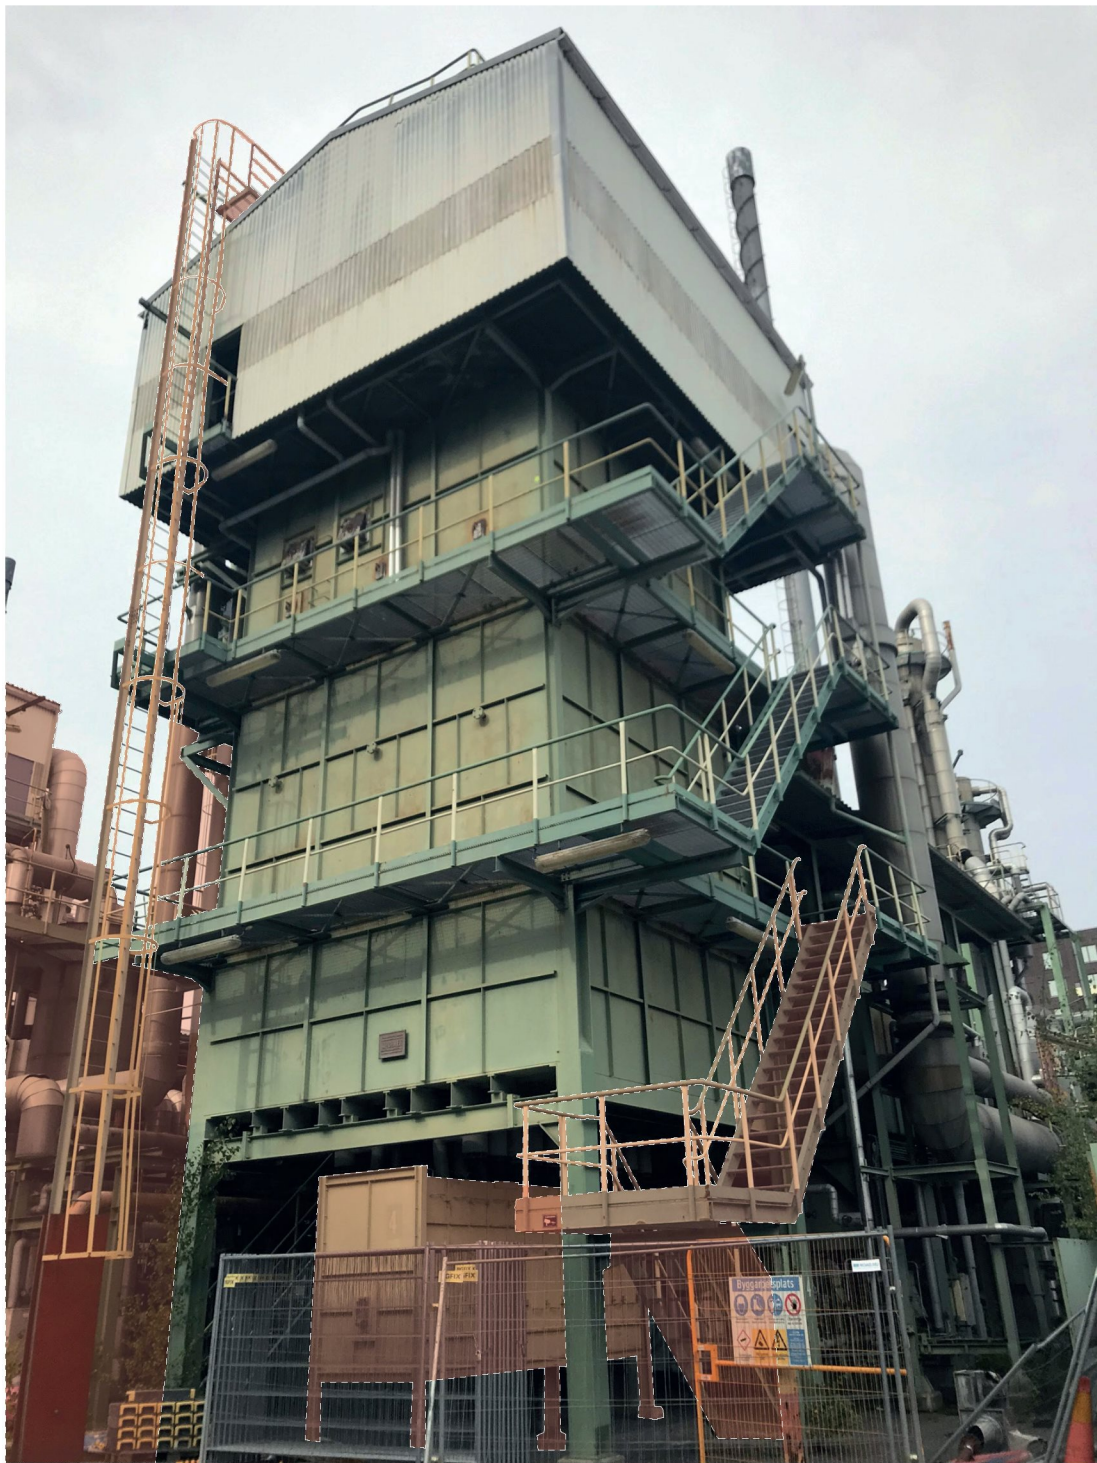
Rödmarkerade komponenter föreslås tas bort

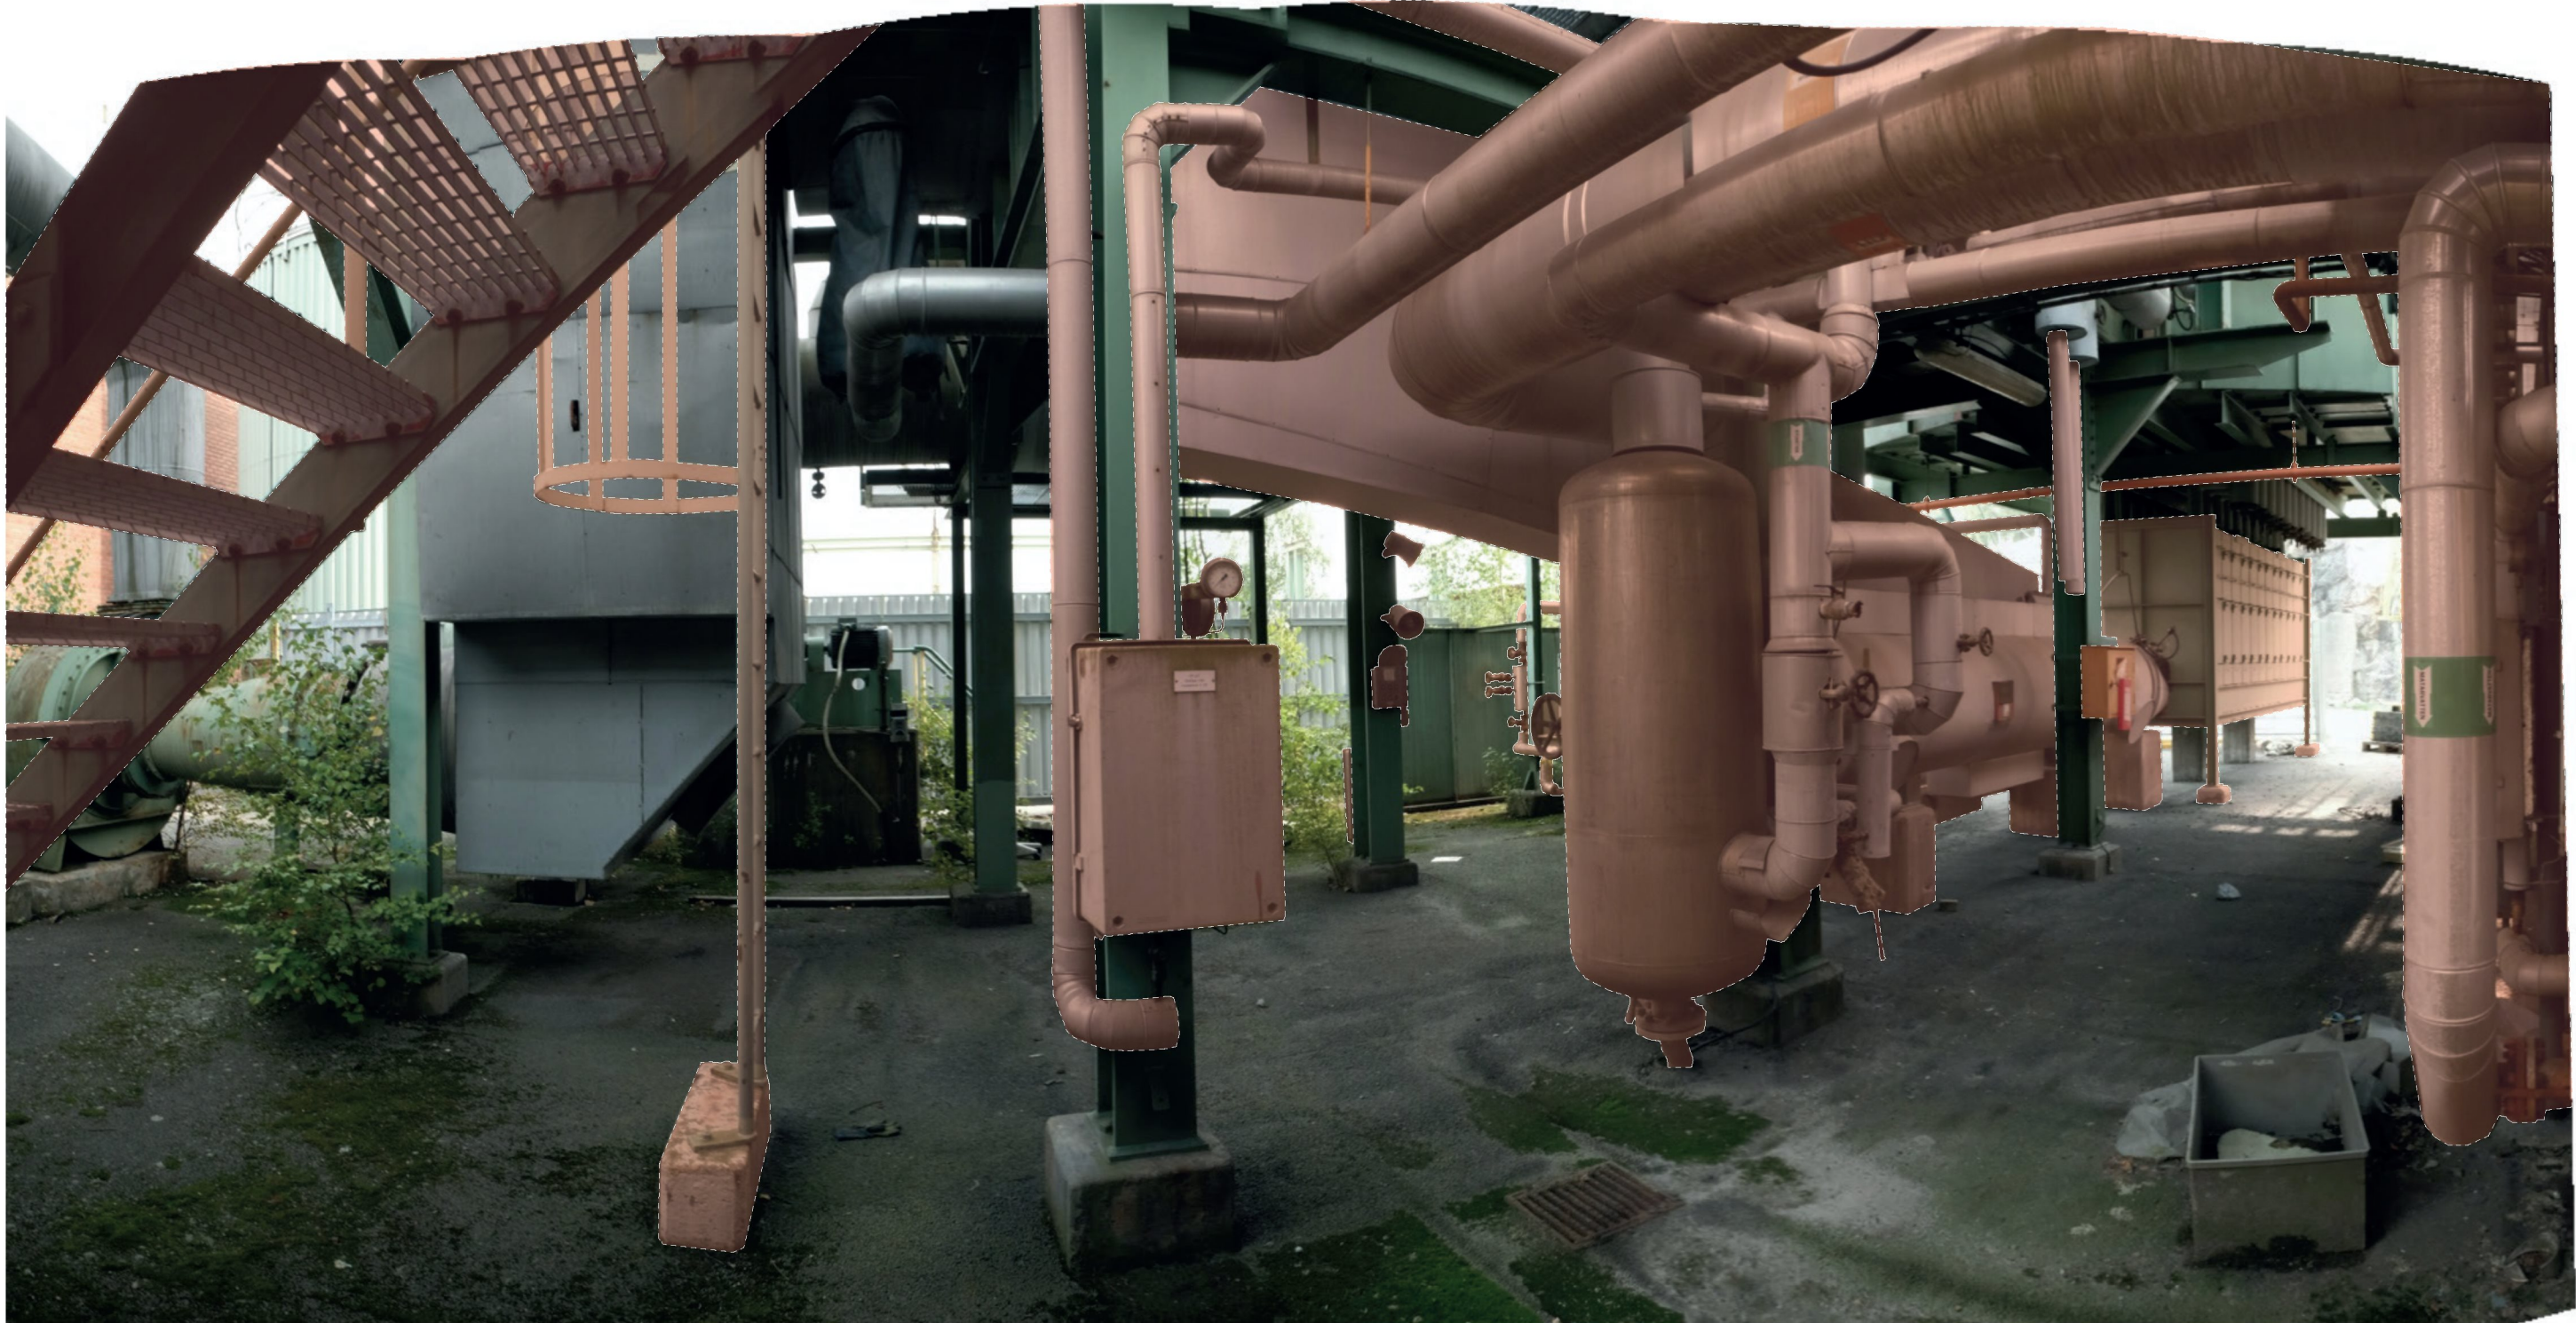
Rödmarkerade komponenter föreslås tas bort

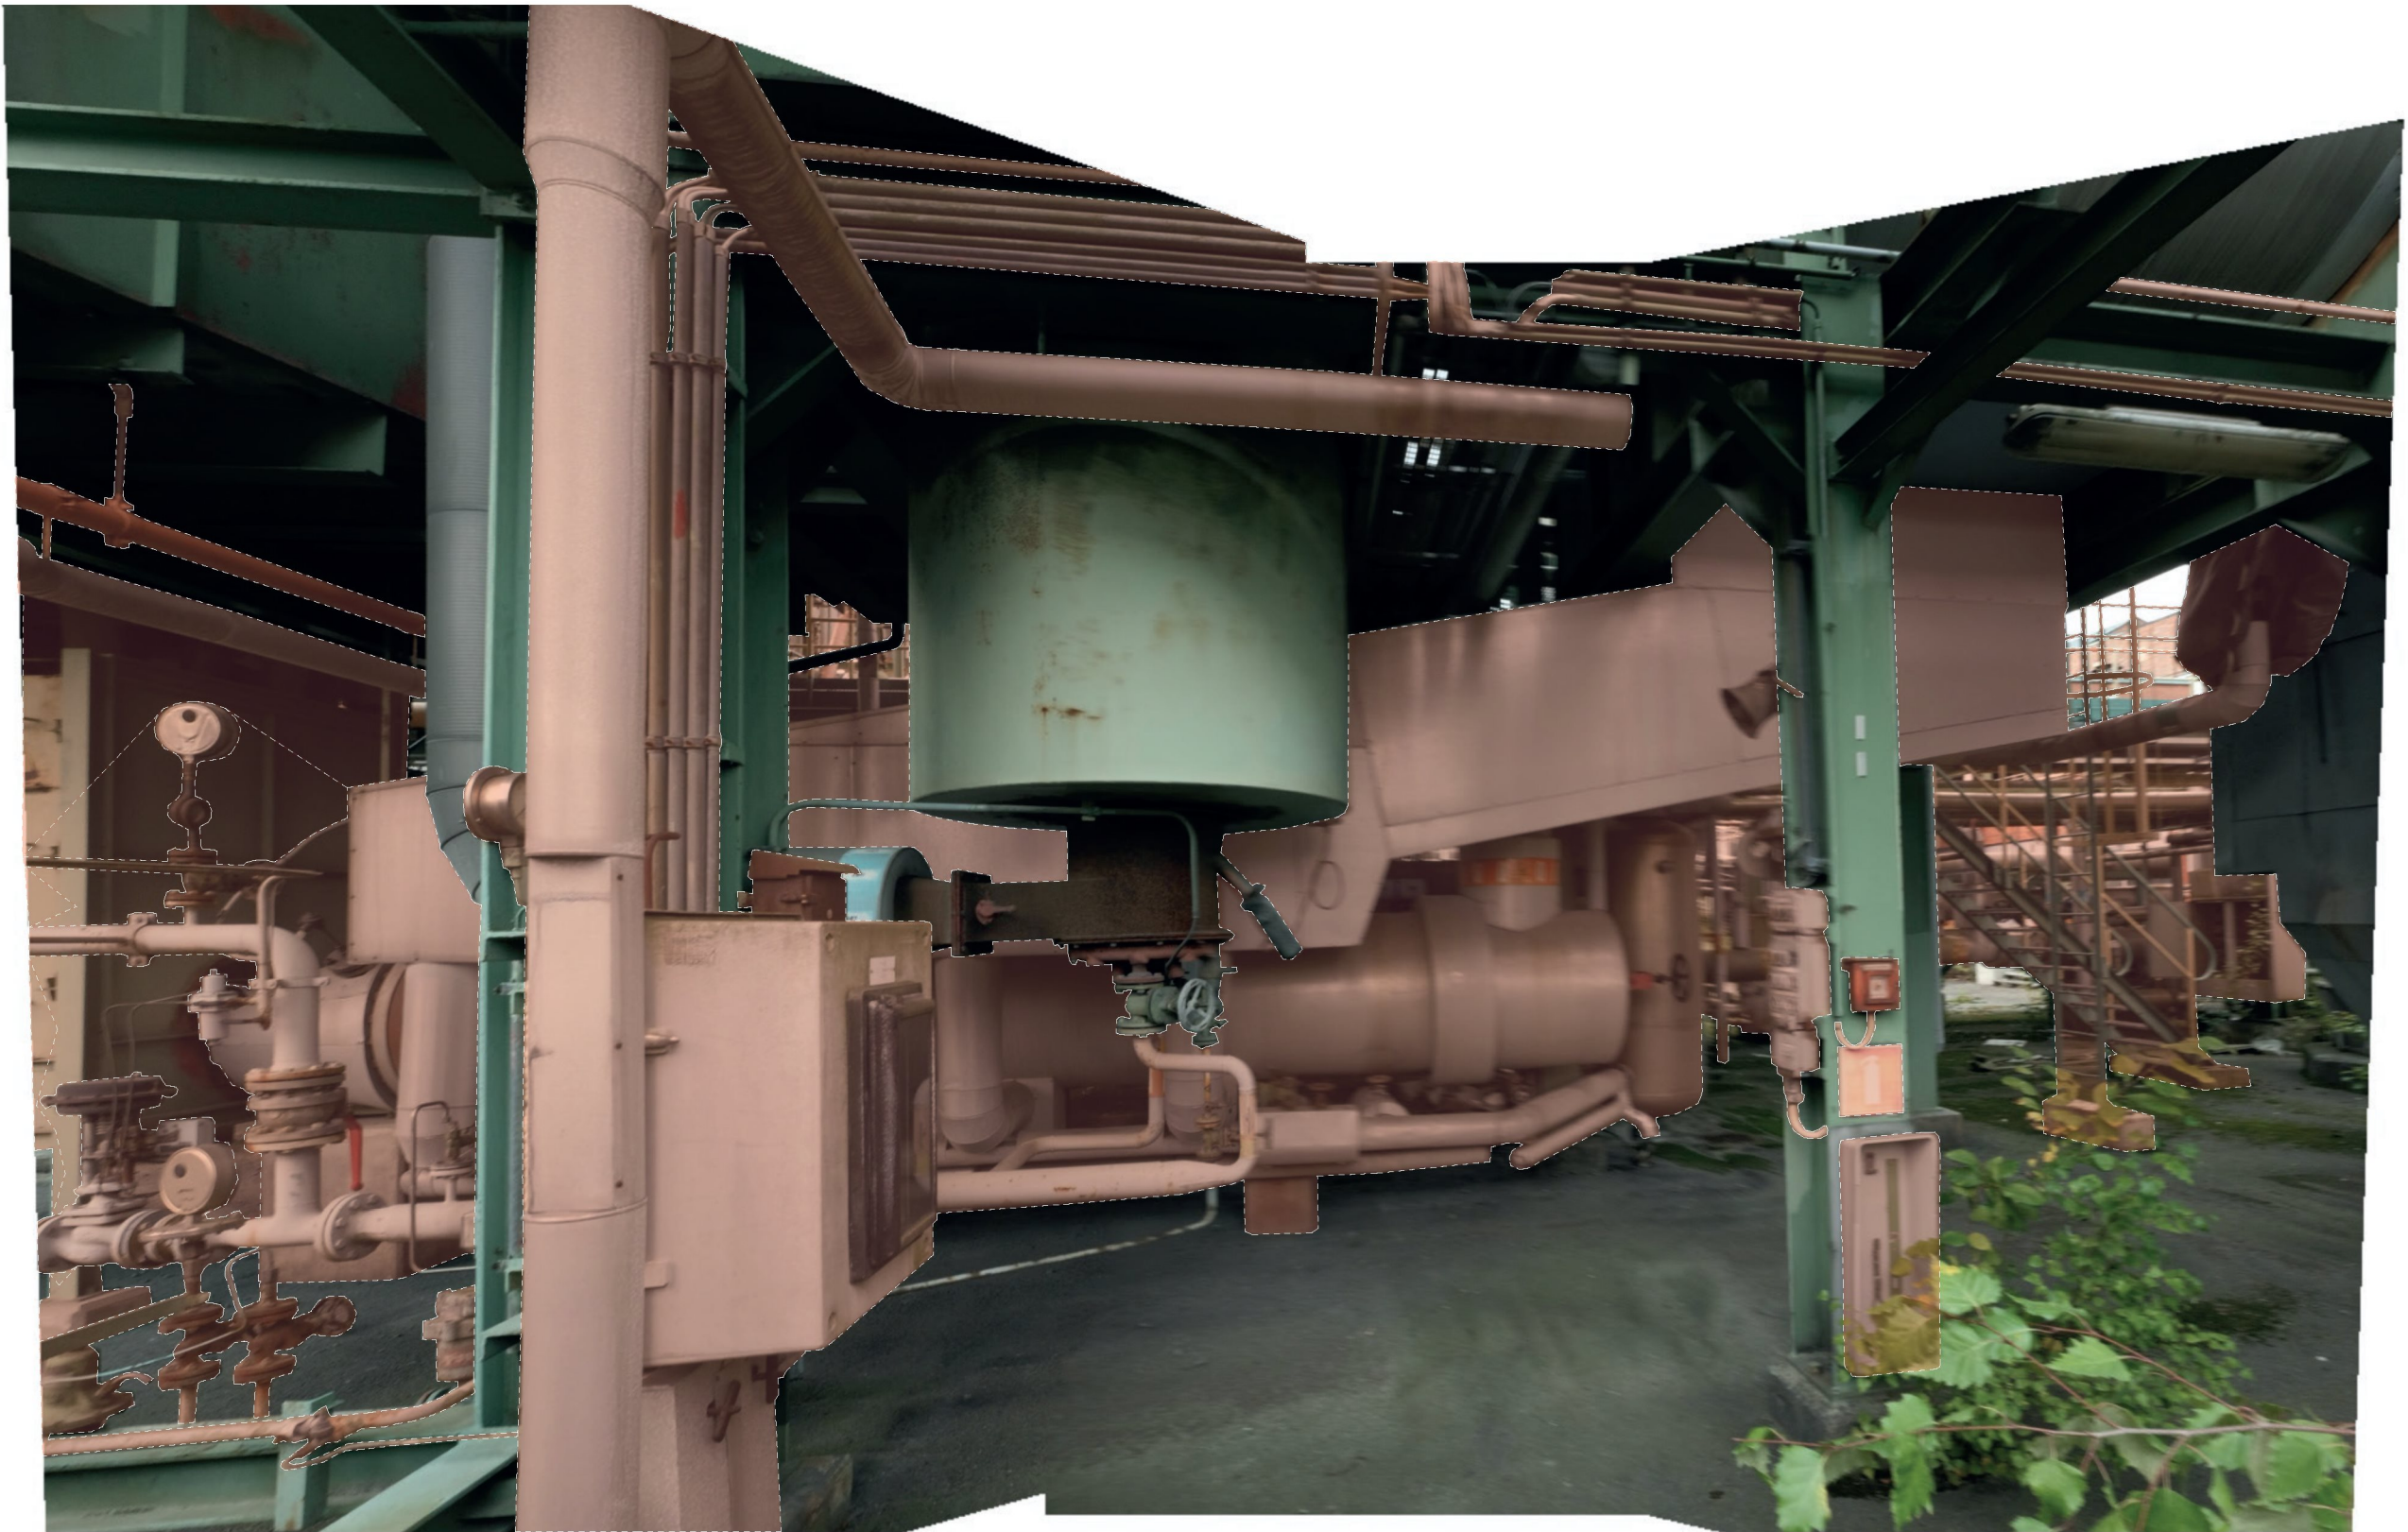
Rödmarkerade komponenter föreslås tas bort

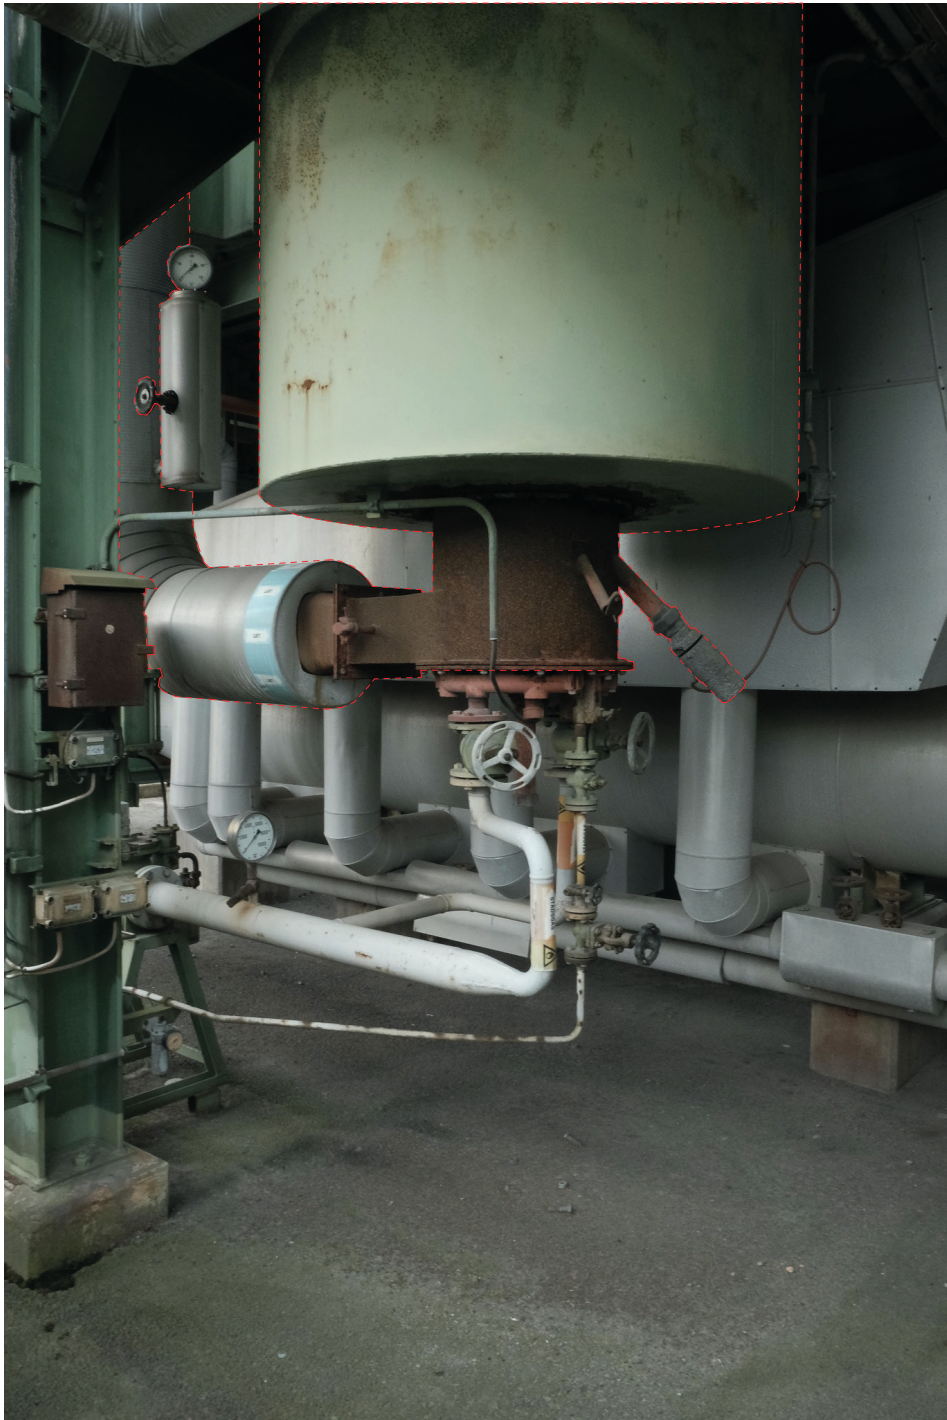
Markering visar del av processugnsöverhettare med tillhörande rör - föreslås sparas

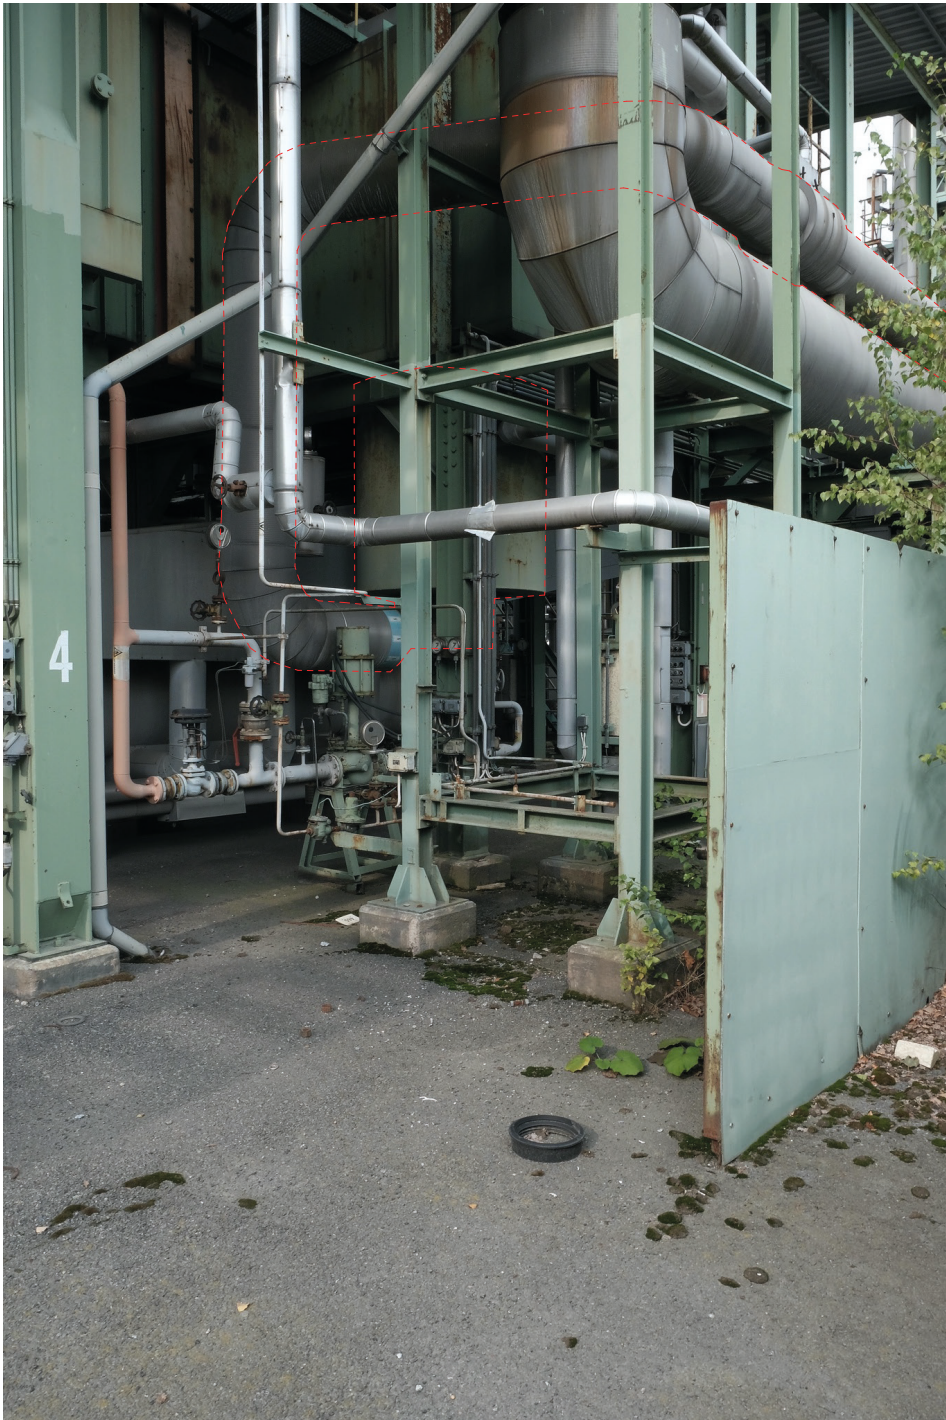
Markering visar del av processugnsöverhettare med tillhörande rör - föreslås sparas

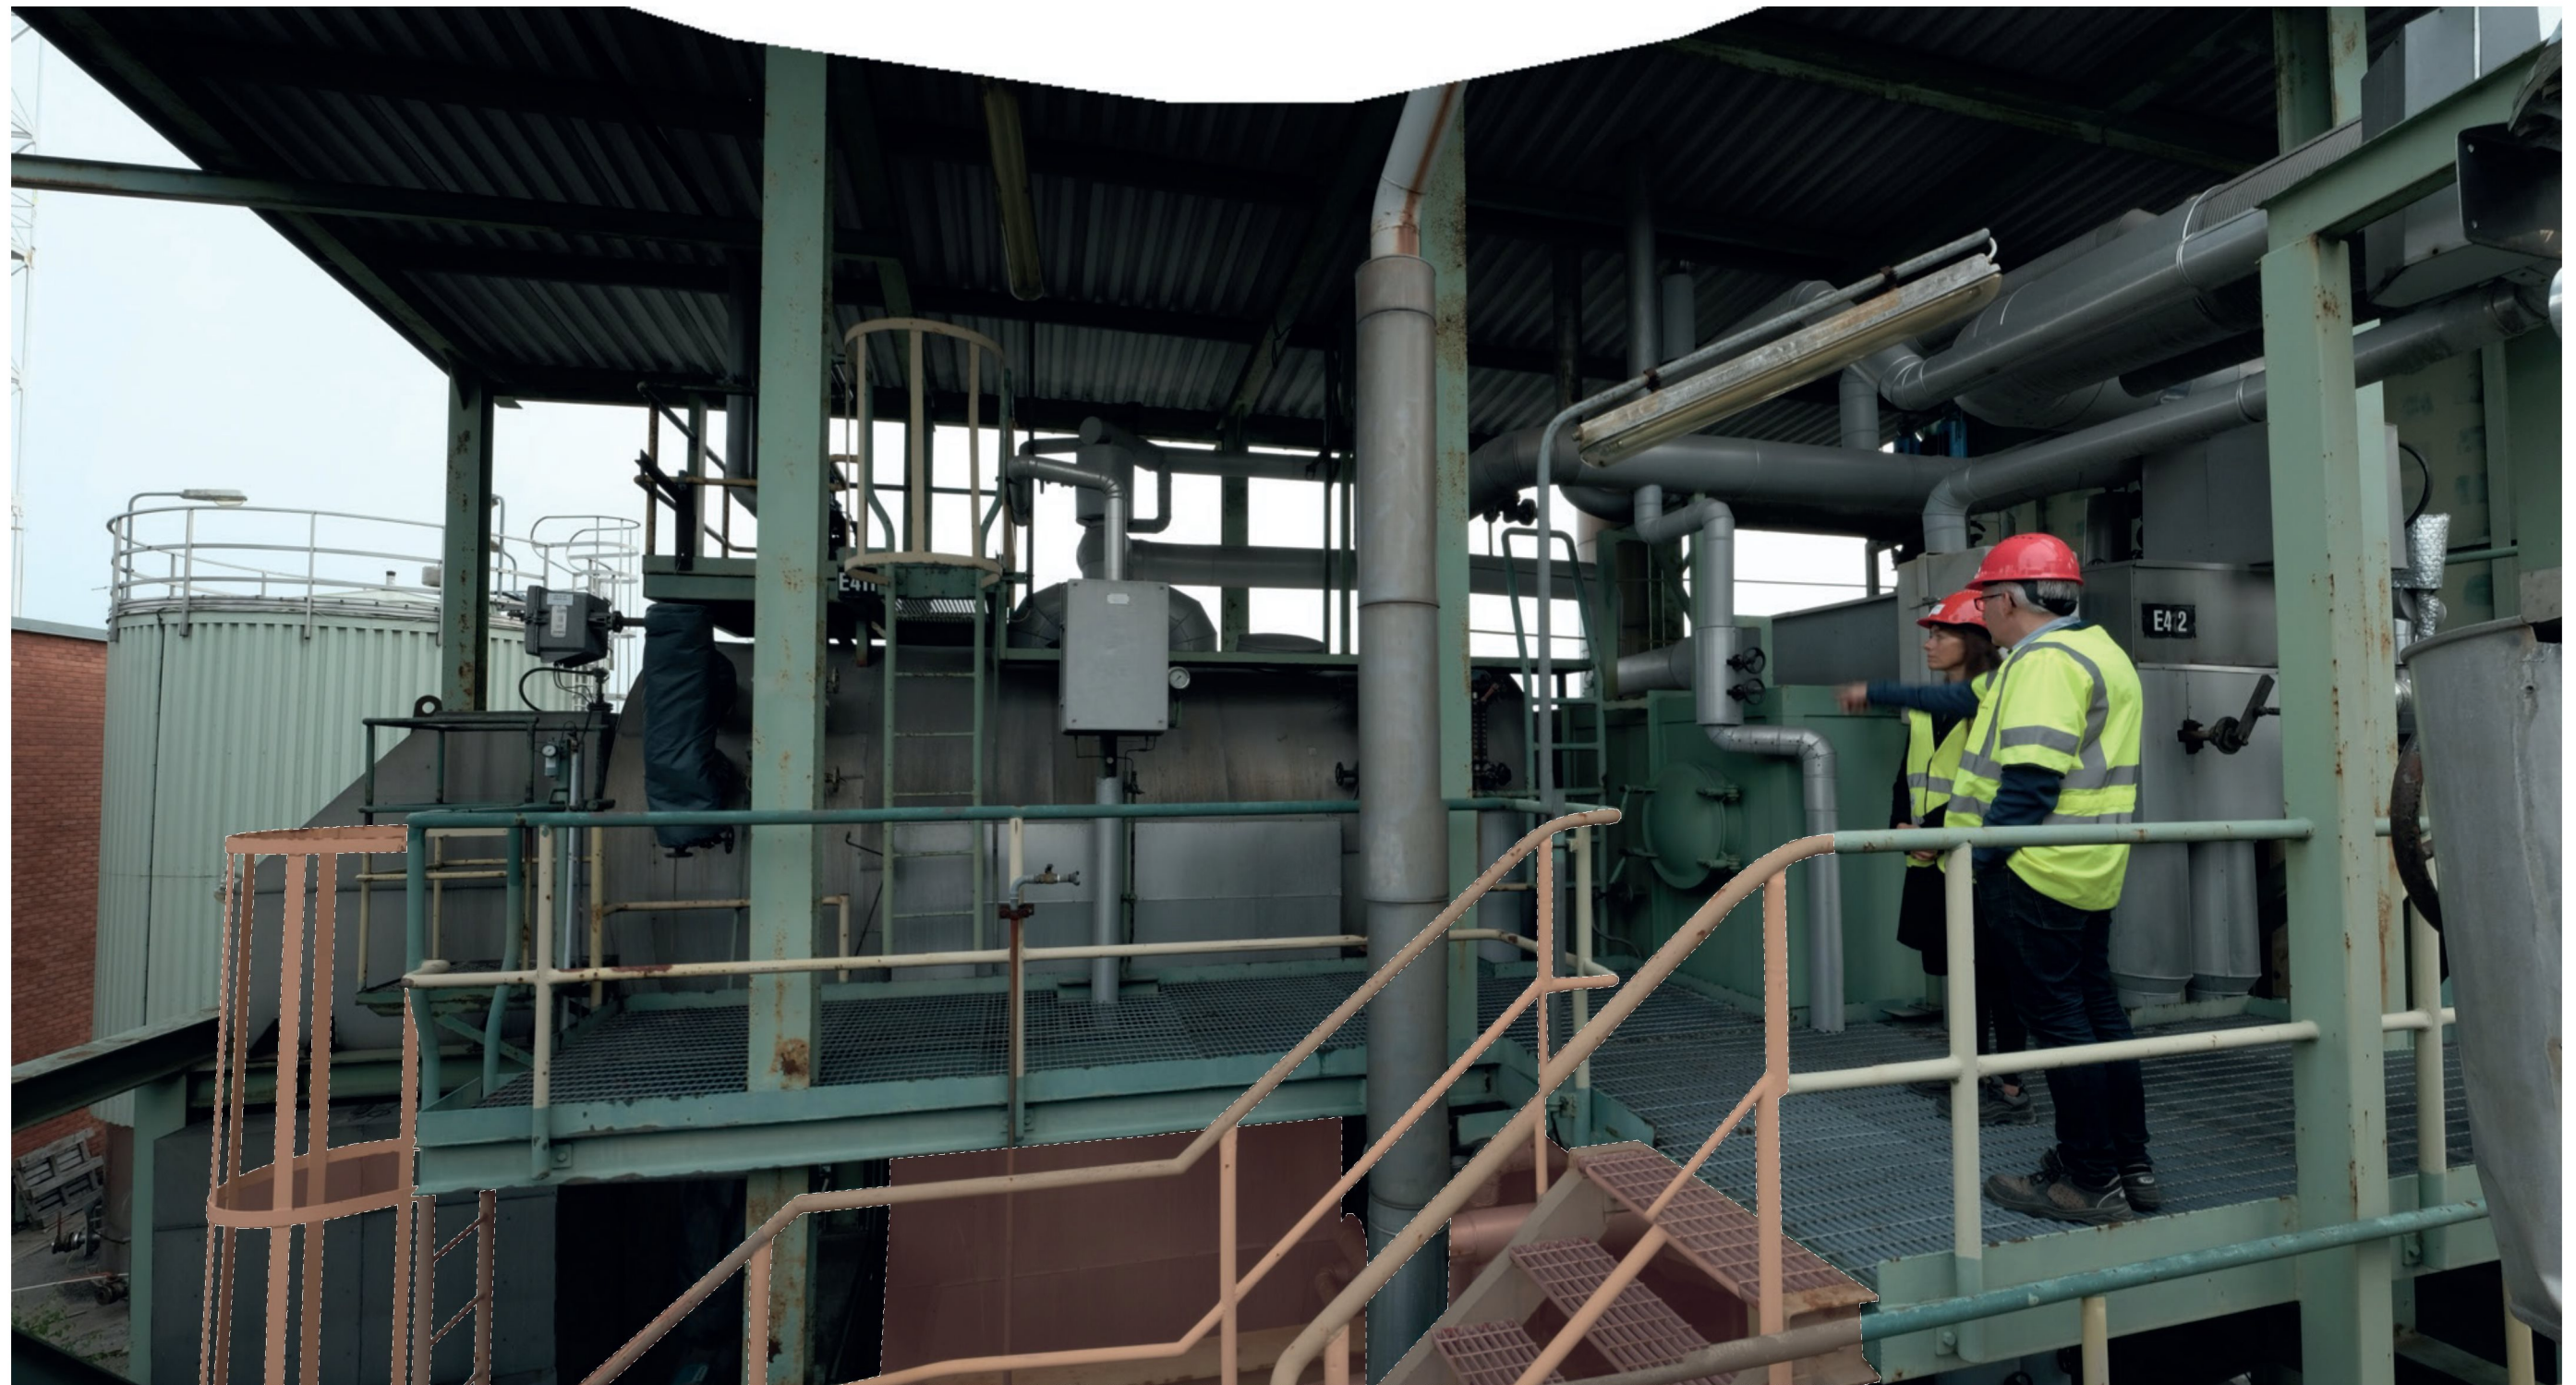
Rödmarkerade komponenter föreslås tas bort

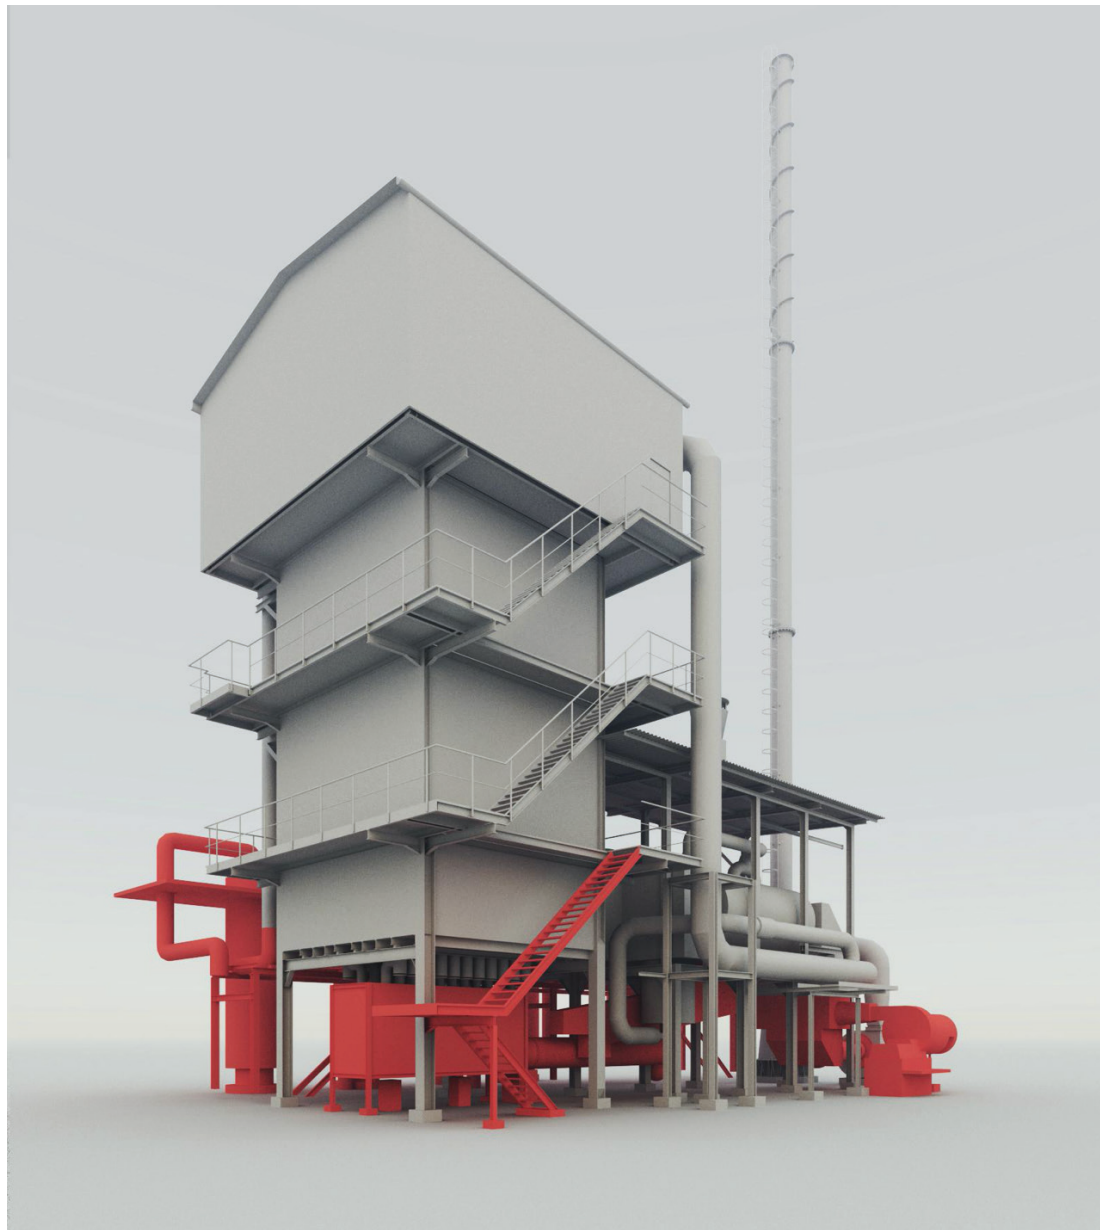
Visualisering av 3D-modell som visar spaltgasverkets huvudsakliga delar.  
Rödmarkerade delar föreslås tas bort

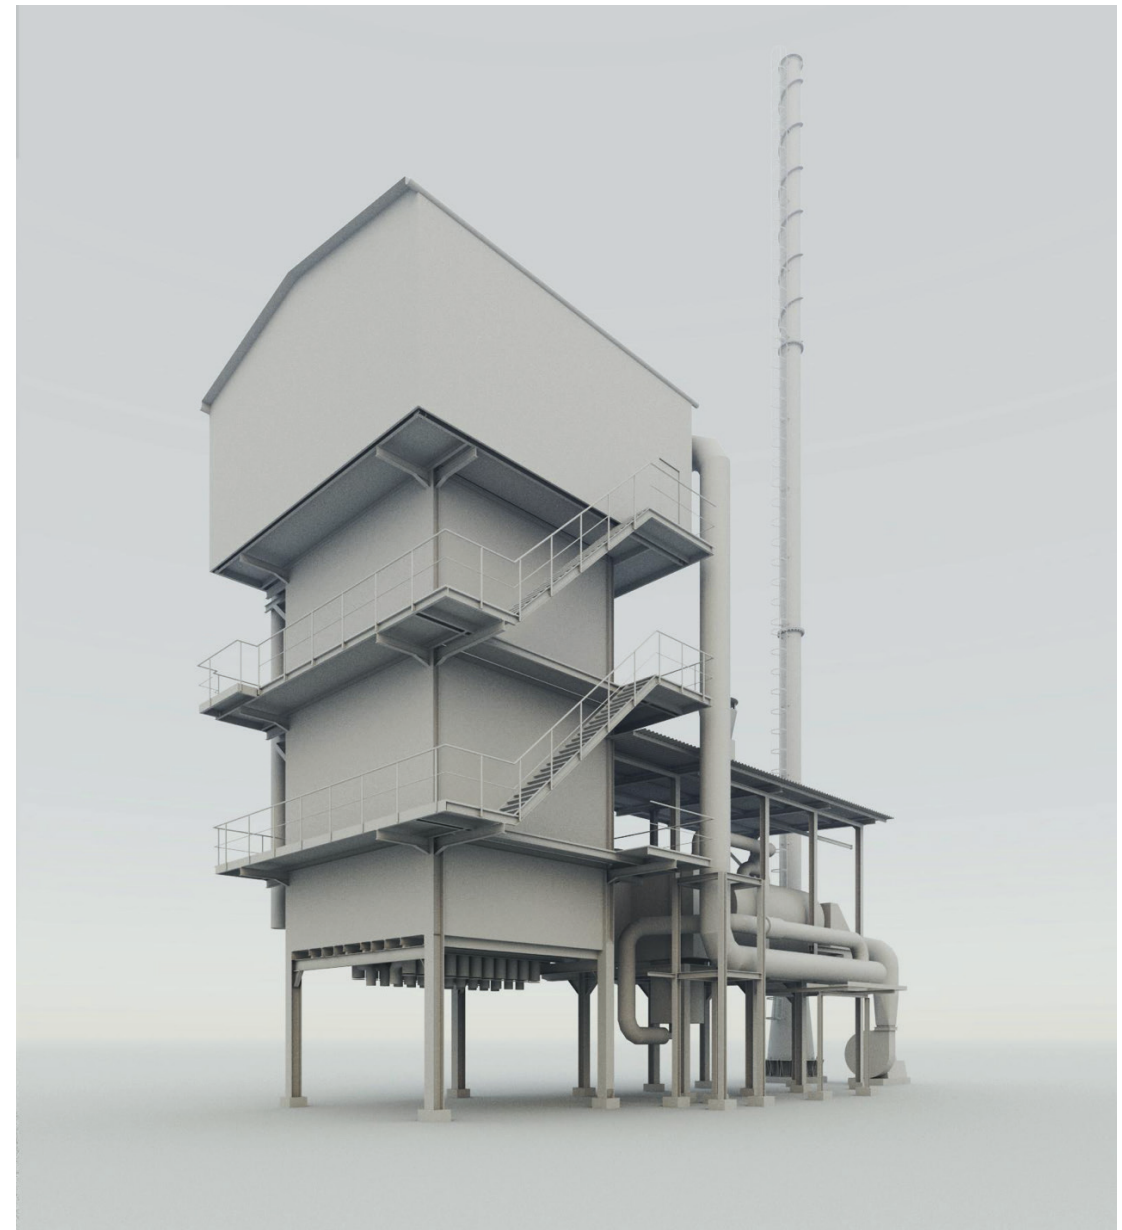
Visualisering av 3D-modell som visar spaltgasverkets  
huvudsakliga delar utan de borttagna delarna

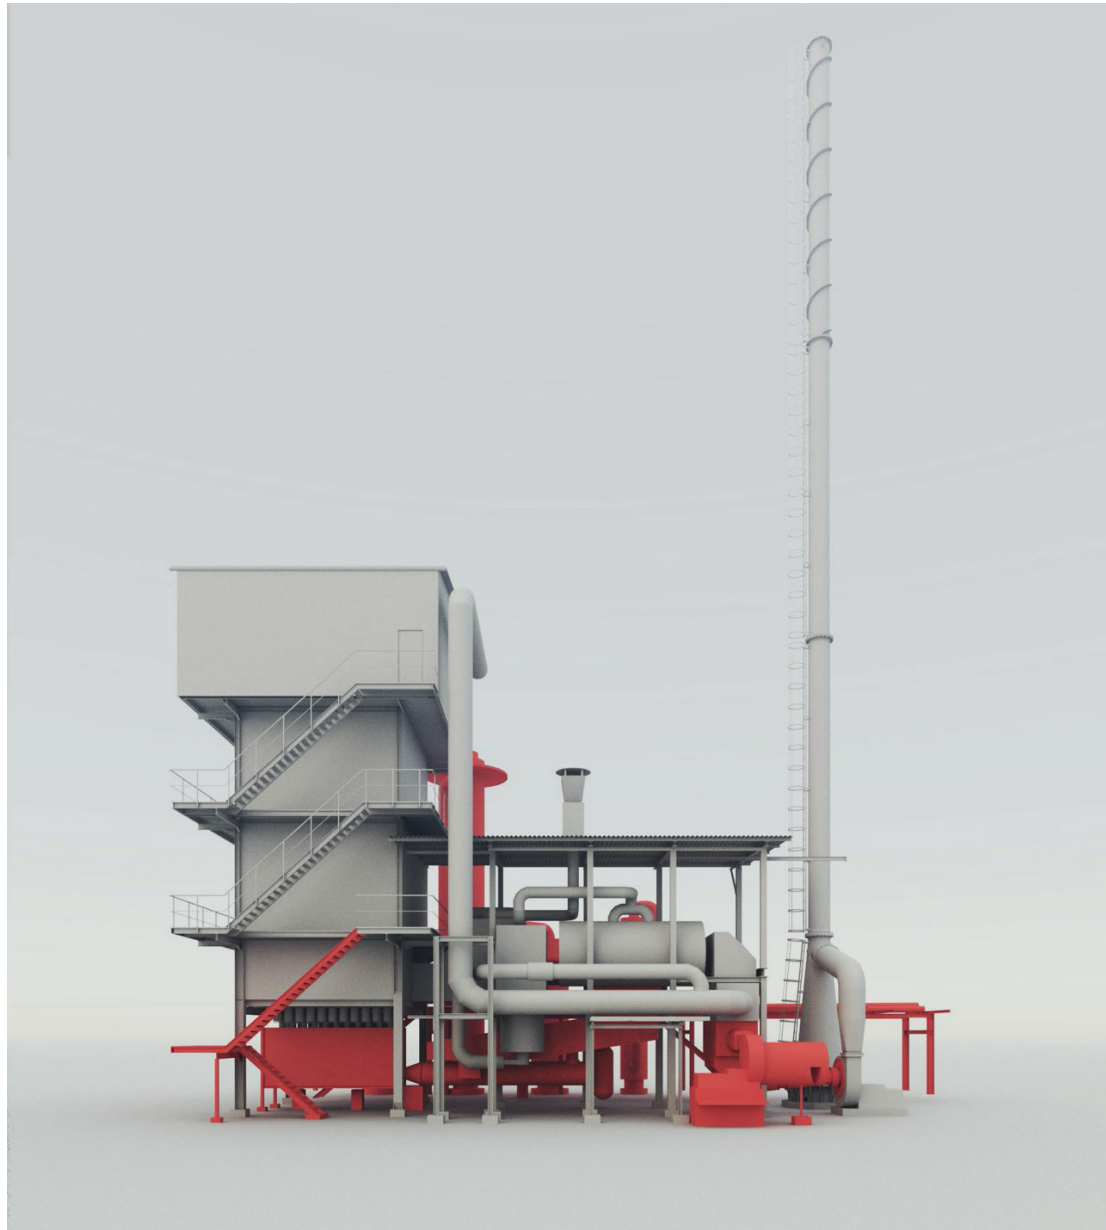
Visualisering av 3D-modell som visar spaltgasverkets huvudsakliga delar.  
Rödmarkerade delar föreslås tas bort

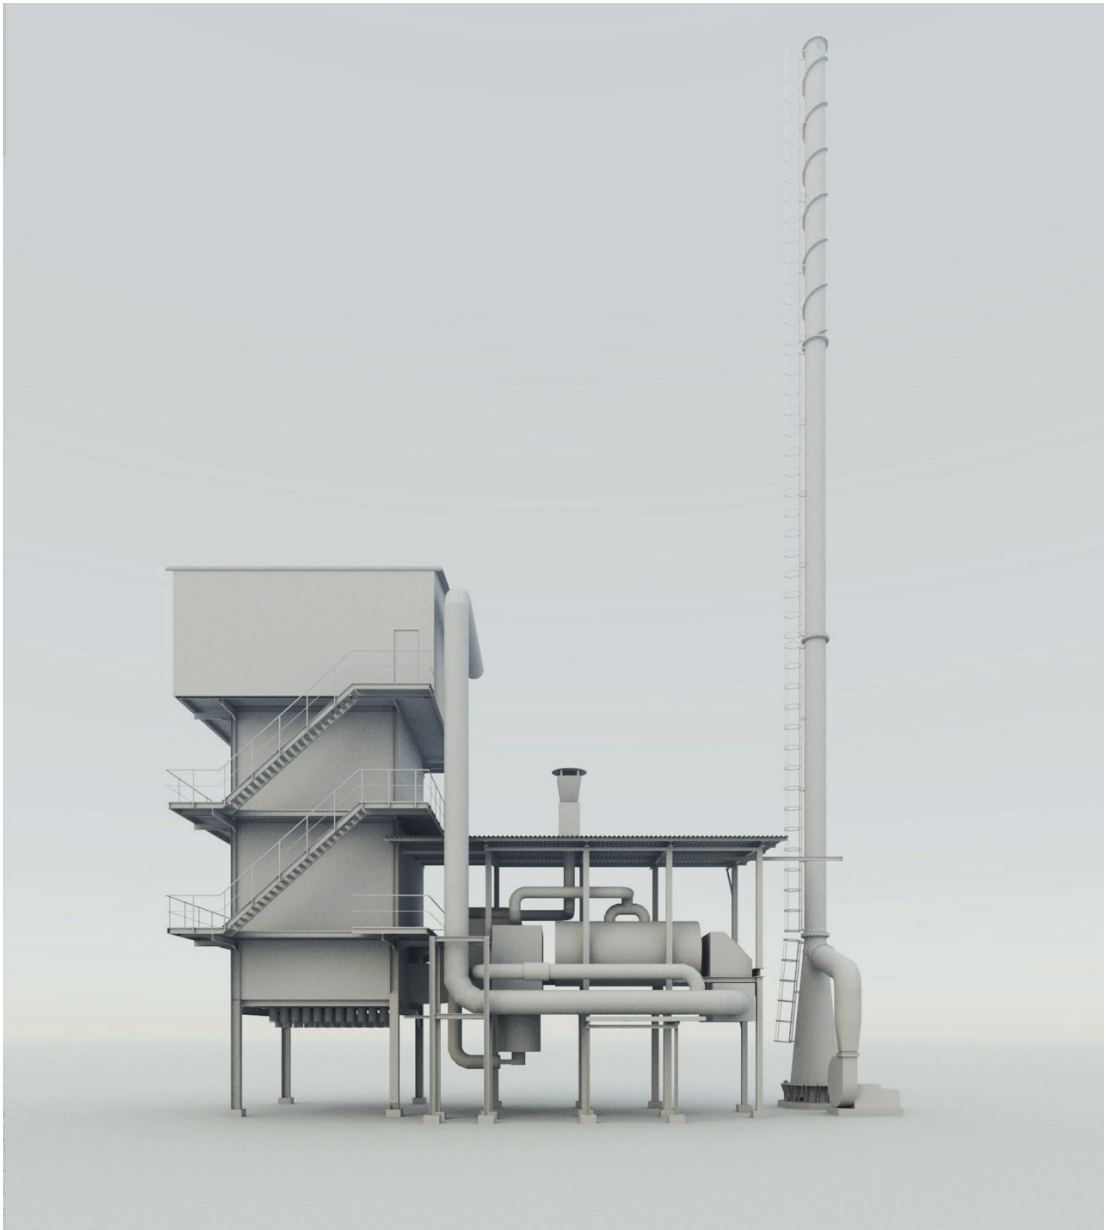
Visualisering av 3D-modell som visar spaltgasverkets  
huvudsakliga delar utan de borttagna delarna
