# SPALTGASVERKET I HJORTHAGEN

Anpassning till det framtida Gasverksområdet genom upprustning och partiell rivning

GIPP arkitektur tillsammans med Tyréns konstruktion Öst har fått i uppdrag av Exploateringskontoret, Stockholms stad, att studera och göra en programhandling för gestaltning, rivning, upprustning/bevarande, komplettering och drift/underhåll av spaltgasverket och fackeltornet i Östra Gasverket i Hjorthagen, Norra Djurgårdsstaden.

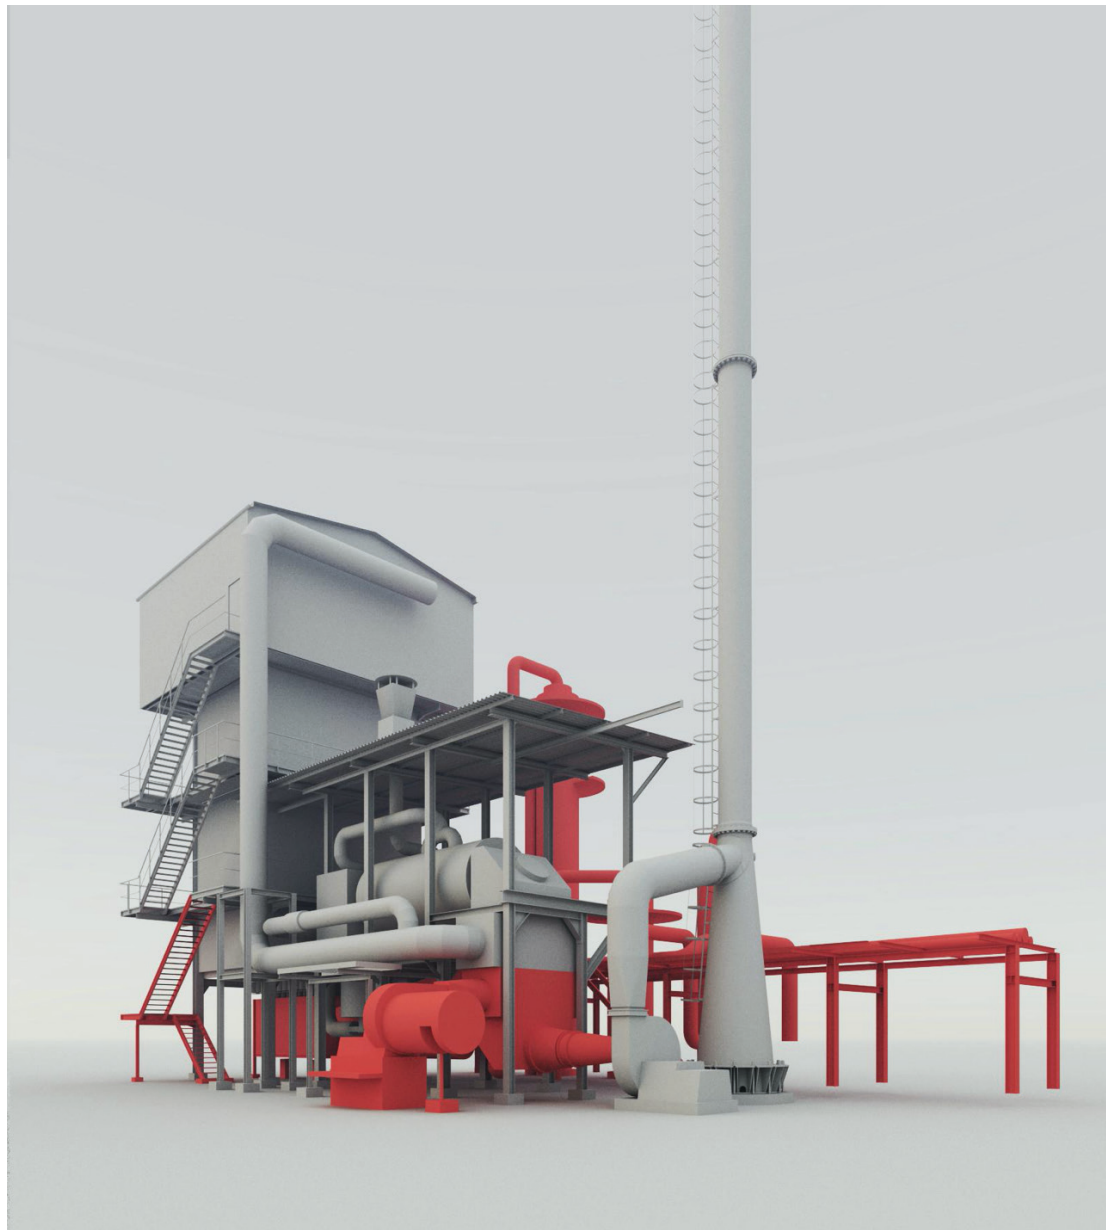
Visualisering av 3D-modell som visar spaltgasverkets huvudsakliga delar.  
Rödmarkerade delar föreslås tas bort

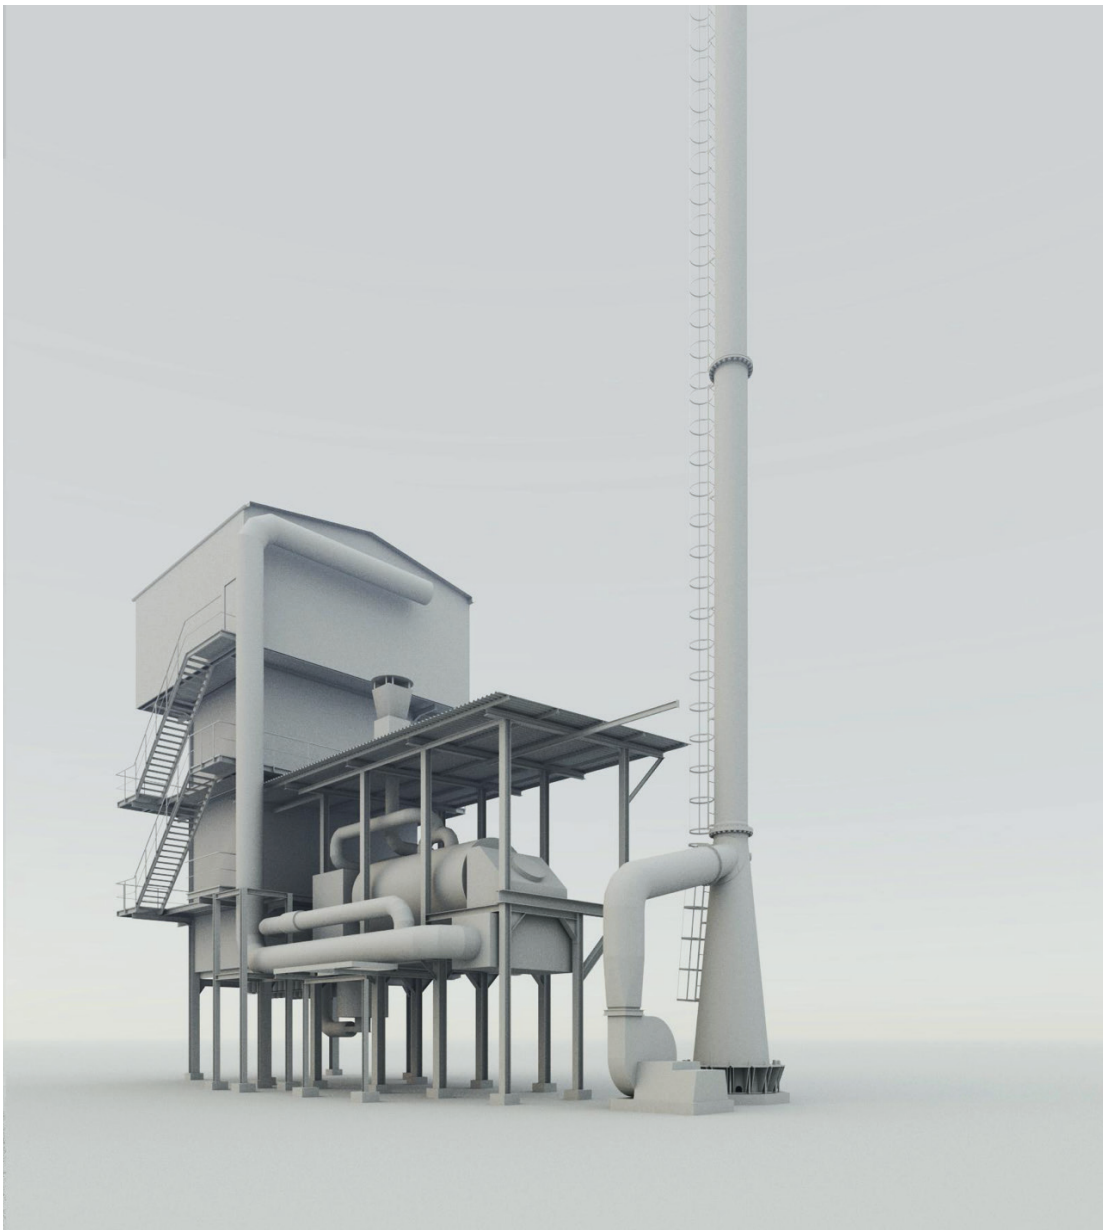
Visualisering av 3D-modell som visar spaltgasverkets  
huvudsakliga delar utan de borttagna delarna
