SILVERSKOPAN 3 BEHOVSBEDÖMNING TILLSTÅND VATTENVERKSAMHET

2021-06-04, slutrapport

2022-03-18, revidering av ritningar för nybyggnad

Sweco Sverige

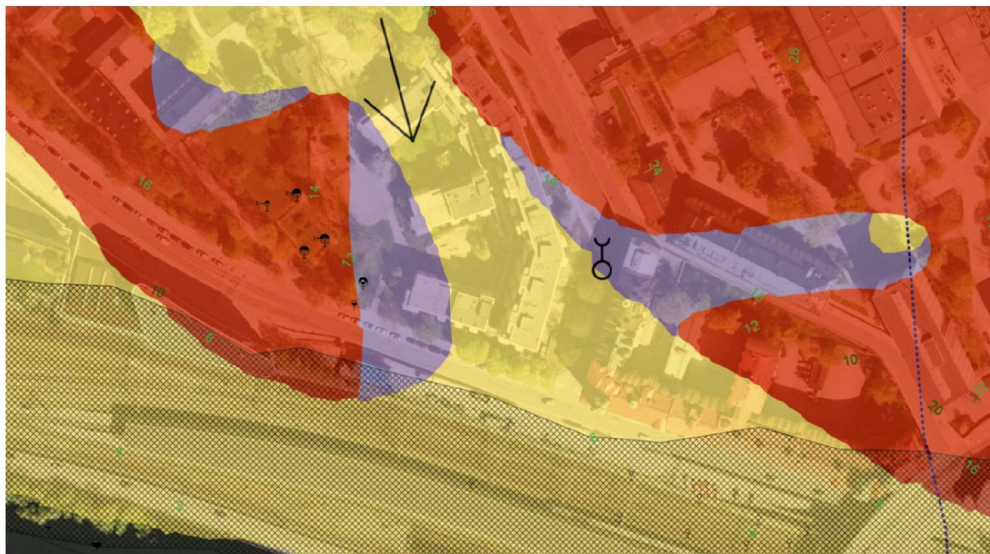
Figur 5. Grundvattenkarta från 1996 (från Geoarkivet)

Grundvattenströmningen går enligt topografin och tidigare bedömningar (Grundvattenkarta 1996, Figur 5) från nordväst till sydost. Eftersom ingen längre mätserie för grundvattennivåer finns att tillgå förutom vid 45B164 (i sydöstra delen, Figur 4) går det inte att klarlägga vilka högsta och lägsta nivåer som förekommer. Vid 45B164 och under mätperioden 1976 till 2005 har grundvattennivån varierat mellan +6,8 (torr mätning vid spetsnivån mars 1979) till +7,7, med medelvärde +7,3 (Figur 6). Det är oklart utifrån befintligt underlag om grundvattenmagasinet som löper genom området är sammankopplat med magasinet vid 45B164. Det finns indikationer från befintligt underlag (Svenska Riksbyggen 1976; Civilbyrån 2021) att det kan finnas en bergtröskel som delvis avgränsar grundvattenmagasinet sydösterut men att det troligtvis finns en hydraulisk kontakt mellan vardera sida bergklacken. Oavsett om magasinen vid 18T04 och 45B164 har hydraulisk kontakt eller ej är det rimligt att anta att variationsbredden för grundvattennivåer ligger mellan ca +6,8 (eller lägre) och ca +7,7 över hela området.

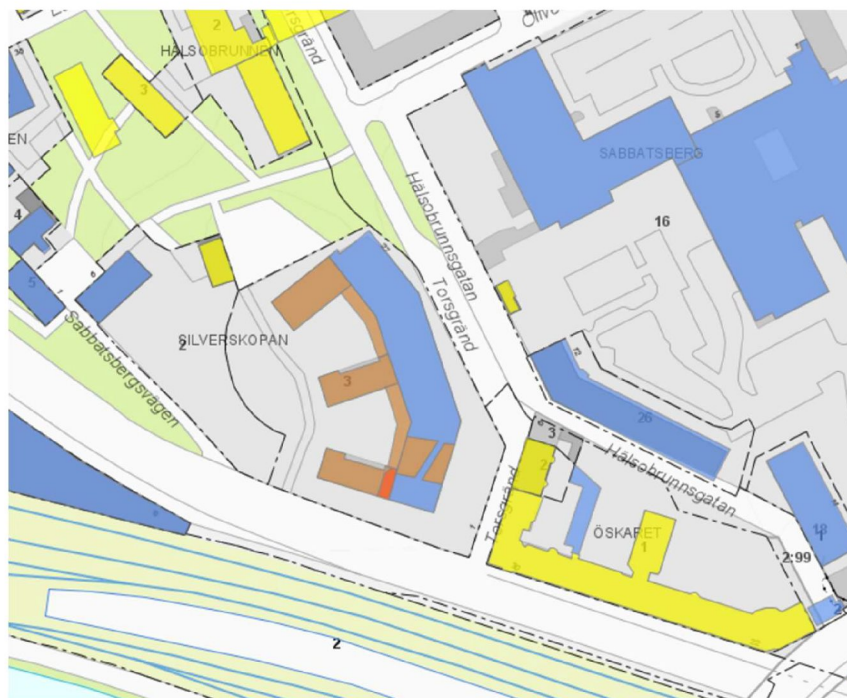
| Grundlagd på stöd- eller friktionspålar av betong och/eller stål | Grundlagd på murar och/eller plintar till fast botten |
| Grundläggningsuppgift saknas | Grundlagd på murar och/eller plintar på berg |

Figur 8. Husgrundläggningskarta från projektet Citybanan (från Geoarkivet)
