Översiktlig geoteknisk utredning för detaljplan

Aspholmen 1. Stadsdelen Vårberg. Stockholms stad

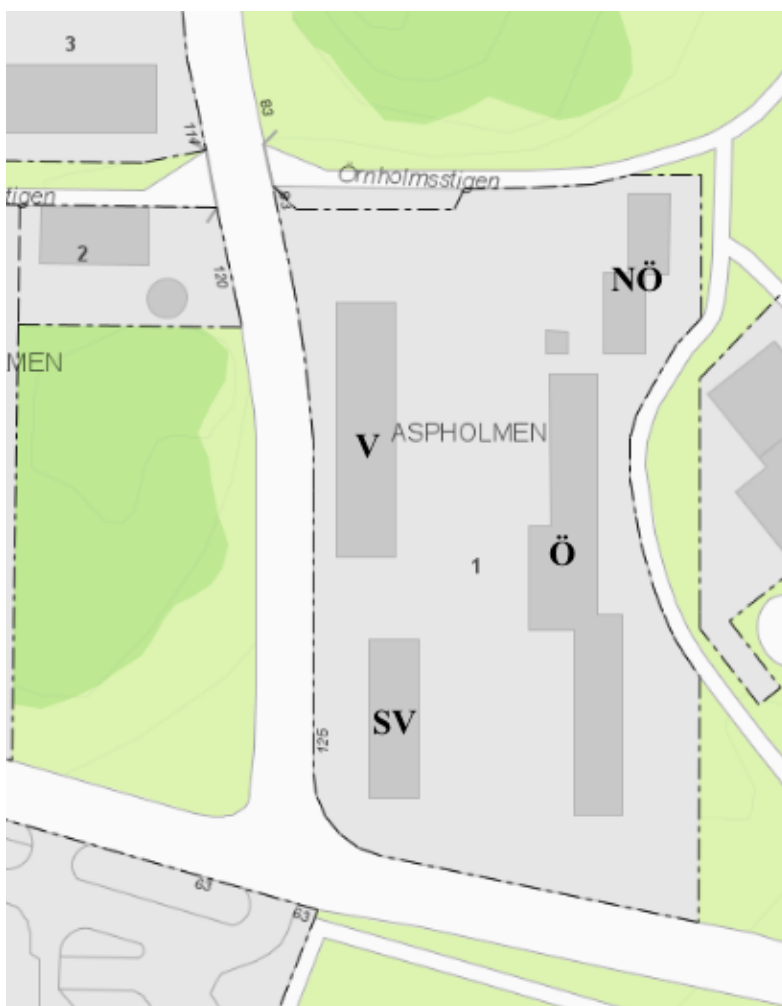
Figur 2. Område med befintliga byggnader som berörs av planändringen.

Inom området finns idag fyra huskroppar. Dessa har getts beteckningarna V, Ö, NÖ, SV. (Anlitad arkitekt, Ettelva Arkitekter, har benämnt blivande huskroppar med beteckningarna A – F). Byggnaden V är f.d. Storholmsskolan som ombyggs till bostäder. Denna byggnad ska vara kvar orörd. Byggnaden Ö är f.d. Storholmsskolan som likaså har ombyggs till bostäder och ska vara kvar orörd. Byggnaderna NÖ och SV är bostadsbaracker som uppförts efter skolbyggnaderna. Dessa ska rivas och ersättas med ny bebyggelse. En gymnastiksal i läge för byggnad SV har tidigare funnits men rivits. Figur 2.

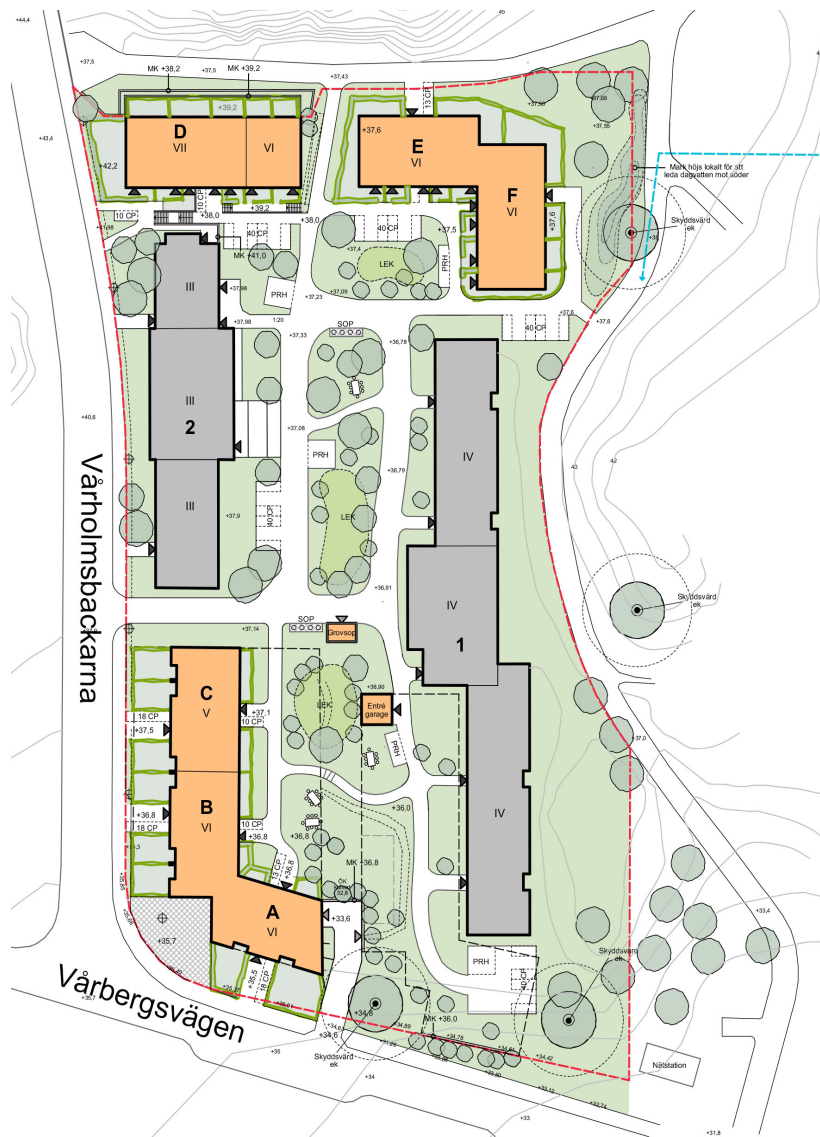
Figur 3. Utredningsskiss. Nya byggnader. Ettelva Arkitekter.

Ett antal nya byggnader är planerade. I Utredningsskiss Aspholmen 1, Ettelva Arkitekter, är dessa angivna. Beteckningarna A – F. Figur 3. Förutom dessa bostadsbyggnader är två garage planerade. Garagen är i ett plan och placerade under mark, dels öster om byggnaderna B och C och delvis under dessa och dels ytterligare åt öster, öster om byggnaderna A, B och C. Figur 3.
