LUDVIGSBERG 3, MÜNCHENBRYGGERIET
STOCKHOLM

317003 – Ludvigsberg 3, Münchenbryggeriet

Översiktligt PM - Geoteknik & Miljögeoteknik. Ludvigsberg 3, Münchenbryggeriet, Stockholm

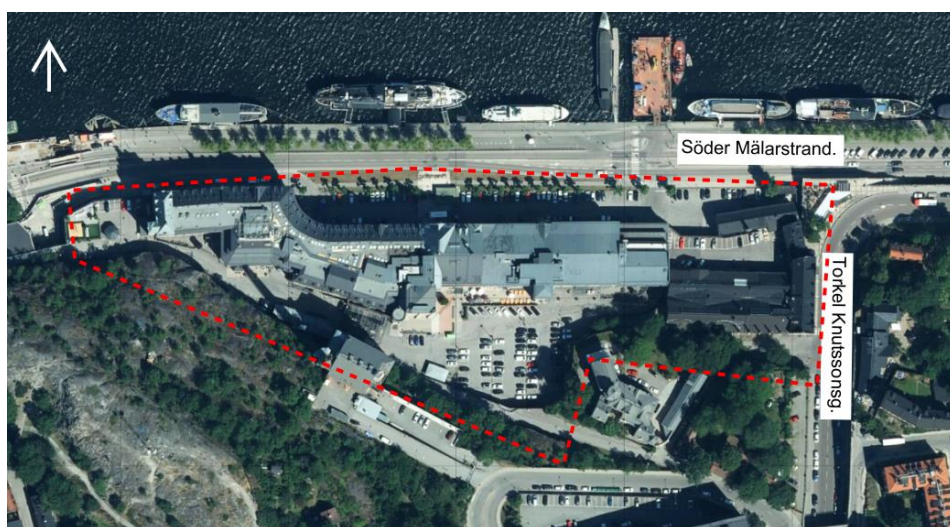
Figur 1. Översiktspåse över aktuellt undersökningsområde översiktligt inringat med röd streckning.

Aktuellt undersökningsområde med befintliga förhållanden visas i figur 1.

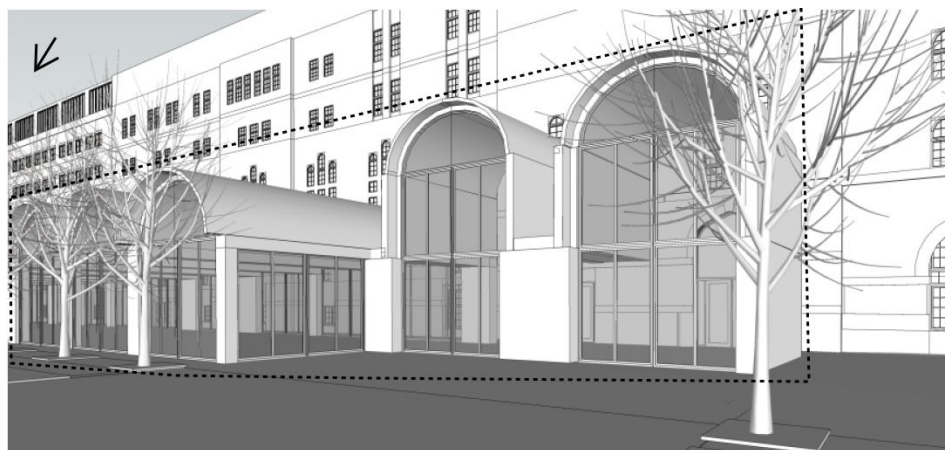
Figur 6. Planerad Mälarpaviljongen inringat i svart (streckat).

Mälarpaviljongen planeras att utföras i ett plan nära befintliga marknivåer. Se figur 6 för förslag på utformning.

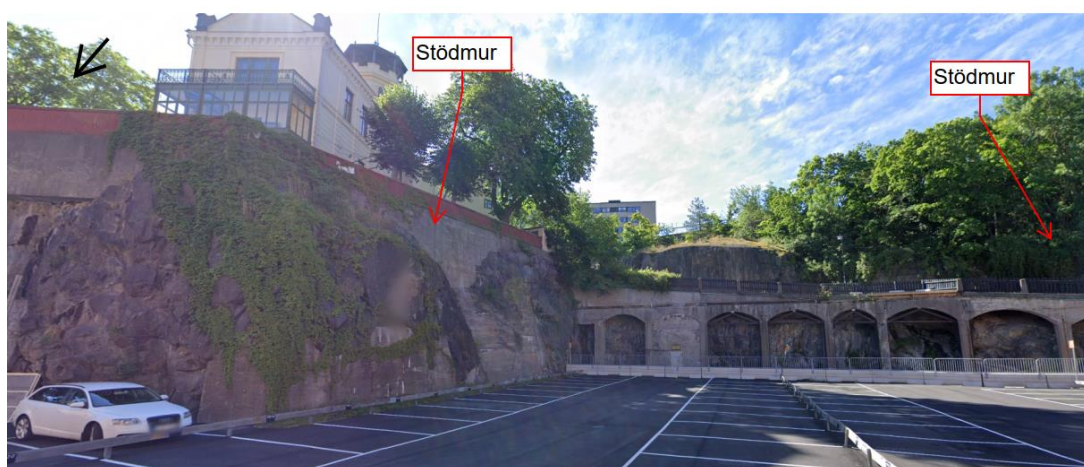
Figur 11. Befintliga stödmurar i anslutning till kvarteret. Stödmuren till höger i bilden ses även i figur 12.

I läge för det nya kvarteret och vid befintlig parkering består marken huvudsakligen av ytnära berg under fyllningsmassor och omges i söder av öster av höga bergslänter. På bergsslänten finns även stödmurar vilket antyder att jordmassor ligger ovan berget i dessa delar, se figur 11 och 12. I figur 12 syns en stödmur som är i läge för det västra punkthuset.

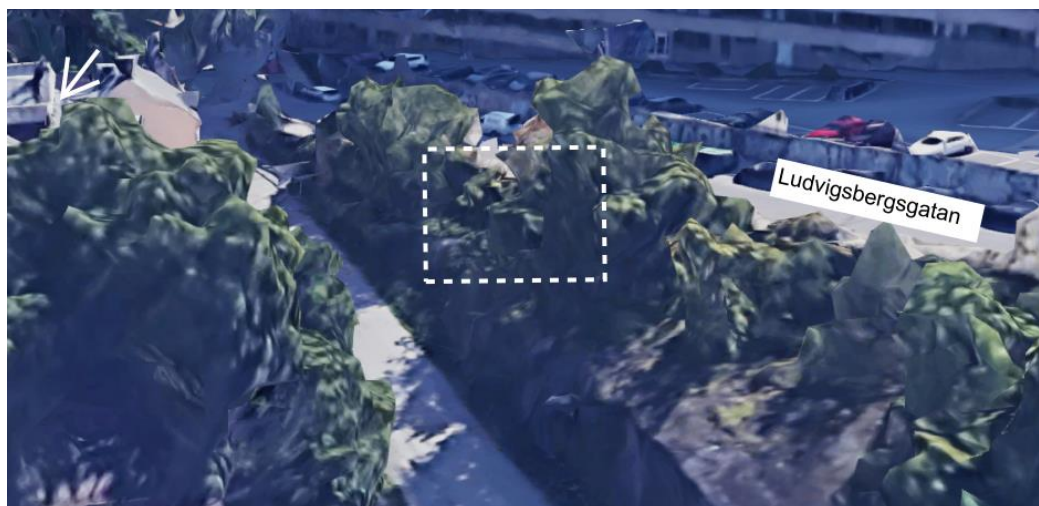
Figur 15. Paviljongens tänkta läge grovt markerat i vitt (streckat)

I läge för paviljongen återfinns berg i dagen, se figur 15 för översiktlig placering av tänkt paviljonsbyggnad. Dess tänkta placering angränsar i söder mot Ludvigsbergsgatan och i norr mot en bergsslänt som är ca 2–3 m hög. Mot Ludvigsbergsgatan finns en mindre stödmur.
