PROGRAM FRUÄNGEN

ÖVERSIKTLIG GEOTEKNISK UTREDNING

PM Geoteknik

2022-10-27

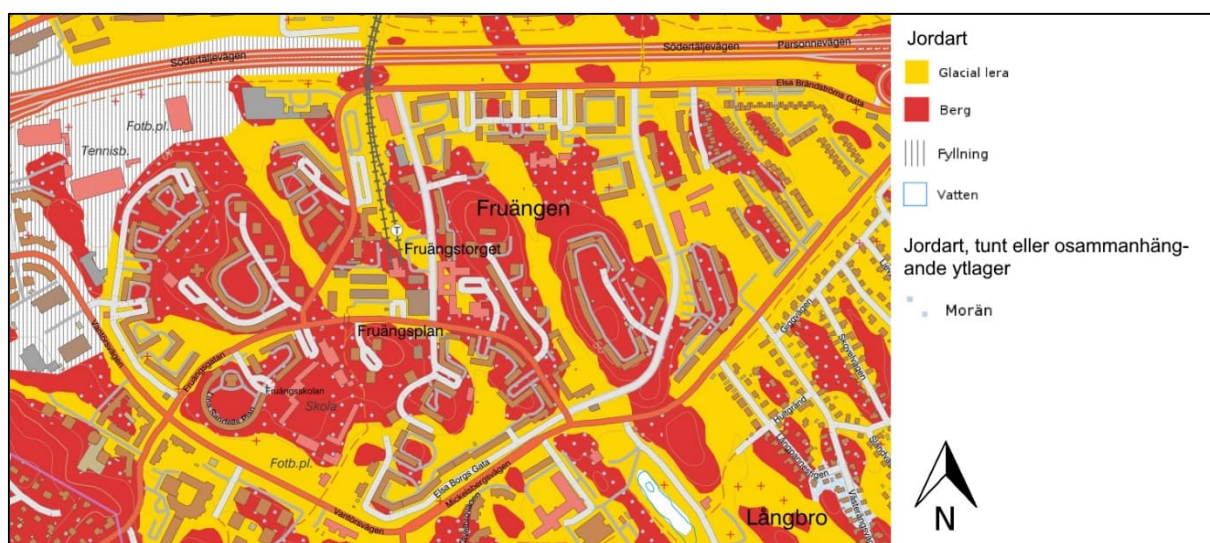
Figur 3.1: Jordartskarta för Fruängen. Kartkälla: SGU.

Fruängens geologi karakteriseras av ett antal höjder med tunna ytlager av morän alternativt berg i dagen omgivna av lägre partier med lera ovanpå friktionsjord. Se Figur 3.1 och Figur 3.2 nedan. Jordmäktigheten är generellt 0–5 m, men lokala svackor med mäktigheter upp till drygt 10 m förekommer också.

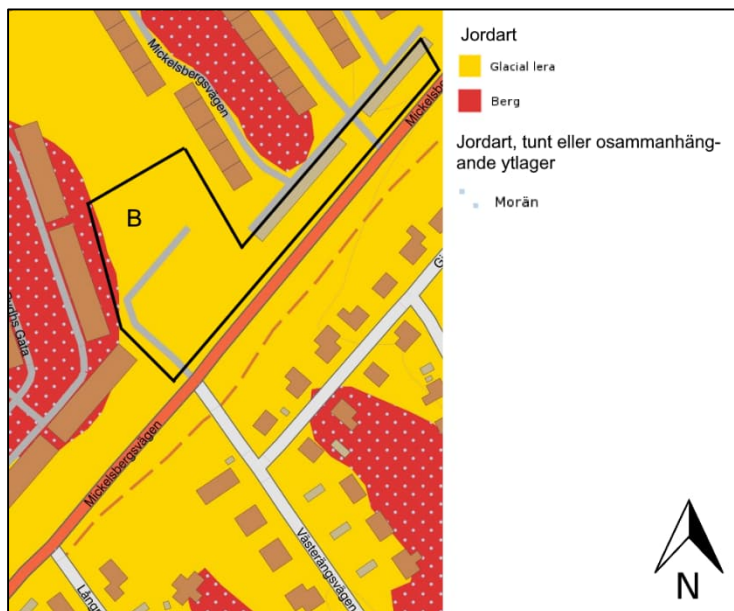
Figur 3.5: Jordartskarta för område B i strukturplanen. Kartkälla: SGU.

Område B ligger i en lersvacka mellan befintlig bebyggelse, se Figur 3.5 och Figur 3.6 nedan. Lerans mäktighet varierar mellan 2–7 m och beskrivs i flera sonderingsprotokoll från Geoarkivet som sandblandad och relativt fast. Under leran finns enligt vissa protokoll ett lager hårt packad friktionsjord. Friktionsjordens mäktighet är 0,5–1 m. I andra punkter visar undersökningar att leran vilar direkt på berg. Djup till berg varierar mellan 1–8 m och är som störst i mitten av området.

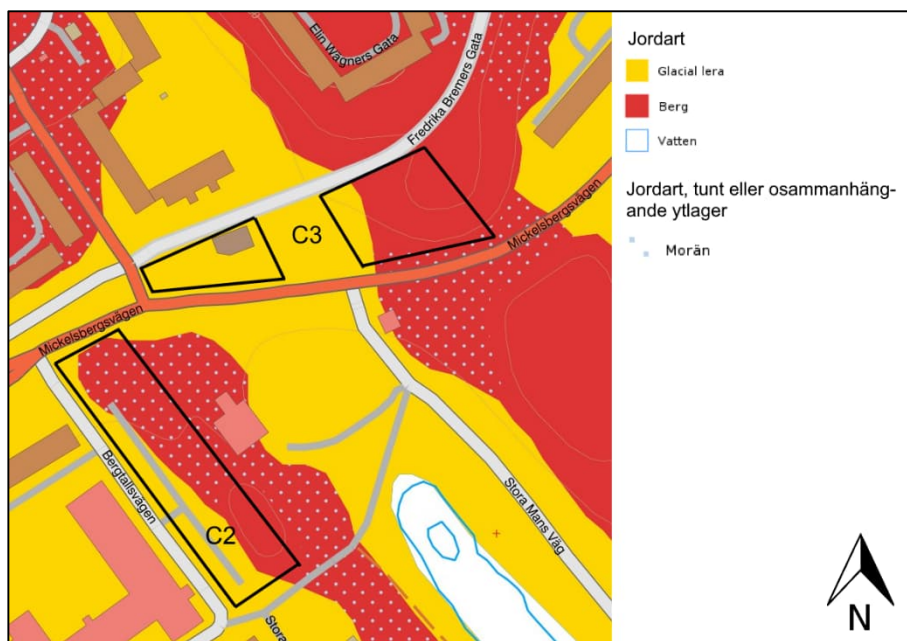
Figur 3.9: Jordartskarta för delområde C2 och C3 i strukturplanen. Kartkälla: SGU.

Jordarter och jorddjup inom delområde C2 redovisas i Figur 3.9 och Figur 3.10 nedan. Närmast Bergtallsvägen indikerar jordartskartan att det översta jordlagret består av lera och längre österut av ett tunt ytlager morän ovanpå berg eller berg i dagen. Bedömningen av jordlagerföljd och jordmäktighet inom området är förenad med osäkerhet då mängden material från Geoarkivet är begränsat. Väster om delområde C2 är dock lermäktigheten 1–3 m enligt arkivprotokoll. Under leran finns ett lager friktionsjord om 0,5–1,5 m ovanpå berg. Djup till berg i sonderingsprotokollen varierar mellan 2–5 m. Jorddjupskartan (Figur 3.10) indikerar dock att djupet kan vara upp till 10 m.

Jordarter och jorddjup inom delområde C3 redovisas i Figur 3.9 och Figur 3.10. Väster om gångstråket består jorden överst av lera med 1–2 m mäktighet. Under leran finns ett lager med friktionsjord (främst grus) med 0,5–3 m mäktighet. I vissa sonderingspunkter från Geoarkivet är friktionsjordens mäktighet dock 5 m. Djup till berg varierar i de flesta punkter mellan 2–6 m, men kan lokalt vara upp till 10 m. Det kuperade området öster om gångstråket utgörs främst av berg i dagen.

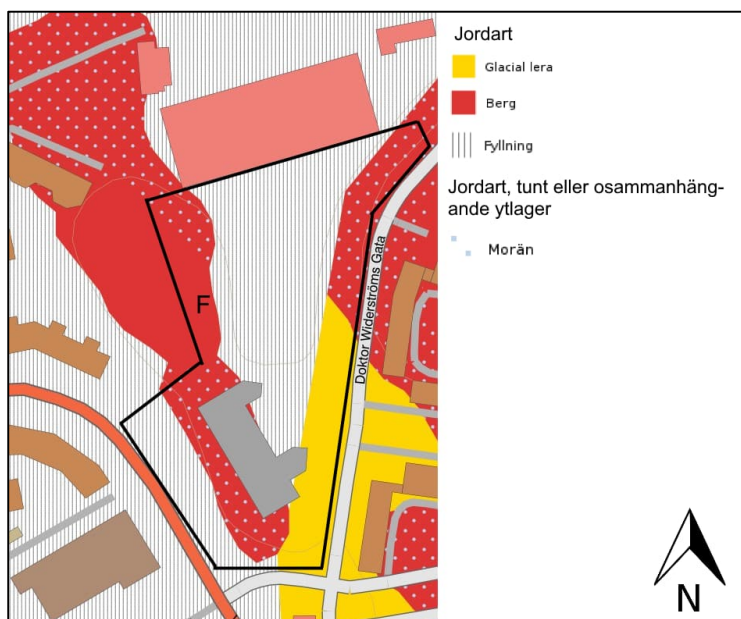
Figur 3.13: Jordartskarta för område F i strukturplanen. Kartkälla: SGU.

Jordarter och jorddjup inom område F redovisas i Figur 3.13 och Figur 3.14 nedan. I merparten av området består det översta jordlagret av fyllnadsmassor. Fyllningen nämns inte i protokoll från Geoarkivet och har sannolikt tillkommit efter att dessa sonderingar utfördes (1949). Baserat på skillnader i höjdangivelse mellan protokoll från Geoarkivet och moderna kartor kan fyllningens mäktighet förväntas vara cirka 3 m. I den västra och södra delen av området samt i det nordöstra hörnet förekommer berg i dagen samt tunna ytlager av morän på berg. I det sydöstra hörnet finns ett område med lera. Det totala jorddjupet inom område F varierar enligt Figur 3.14 mellan 0–5 m.

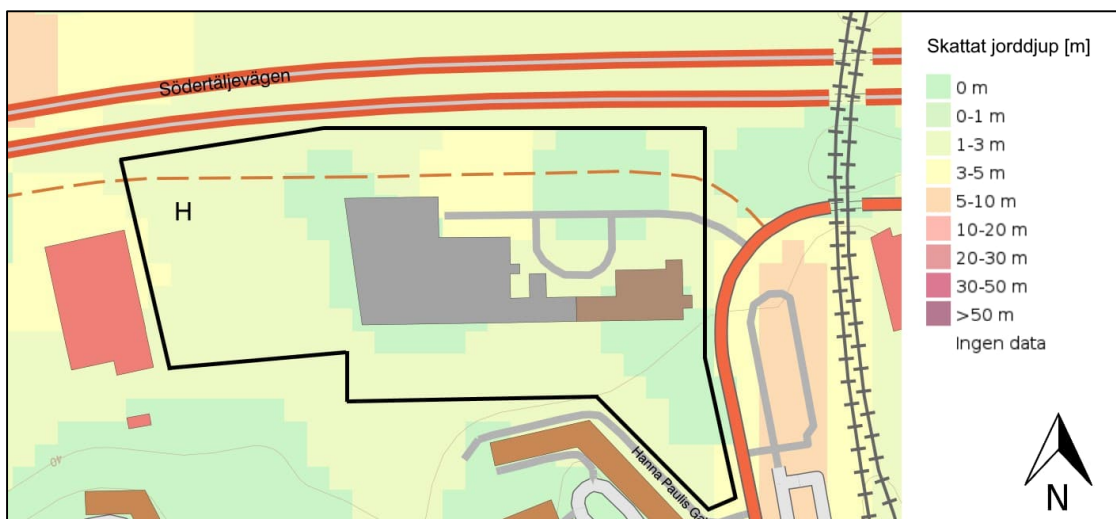
Figur 3.18: Jorddjupskarta för område H i strukturplanen. Kartkälla: SGU.

Jordarter och jorddjup inom område H redovisas i Figur 3.17 och Figur 3.18 nedan. I de östra delarna närmast Elsa Brändströms Gata består det översta jordlagret av lera med 0,5–2 m mäktighet. Enligt vissa protokoll i Geoarkivet vilar leran direkt på berg medan andra även redovisar 0,5–2 m friktionsjord (främst grus) mellan lera och berg. Det totala jorddjupet varierar mellan 0–5 m.

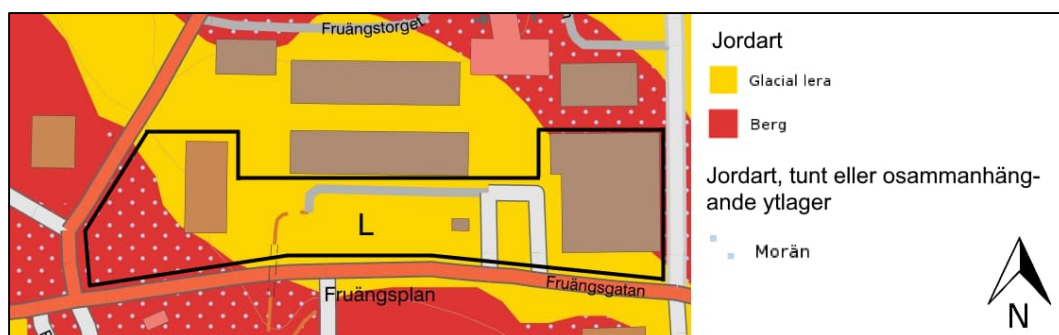
Figur 3.23: Jordartskarta för område L i strukturplanen. Kartkälla: SGU.

Jordarter och jorddjup inom område L redovisas i Figur 3.23 och Figur 3.24 nedan. Längst västerut utgörs jorden av ett tunt ytlager morän på berg. Enligt protokoll från Geoarkivet består moränen främst av grus och djupet till berg understiger 1 m. Öster om kontorsbyggnaden utgörs det översta jordlagret av lera med 1–5 m mäktighet. Under leran finns 0,5–3 m friktionsjord (främst grus) på berg. Djup till berg varierar mellan 1–5 m.

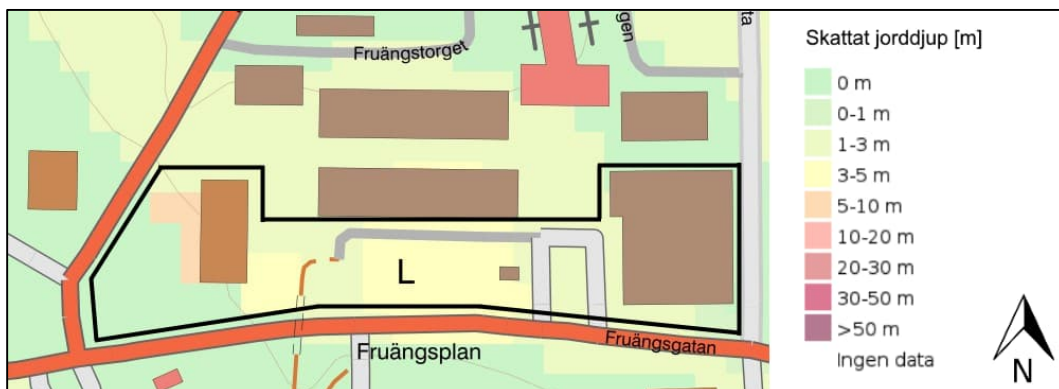
Figur 3.24: Jorddjupskarta för område L i strukturplanen. Kartkälla: SGU.

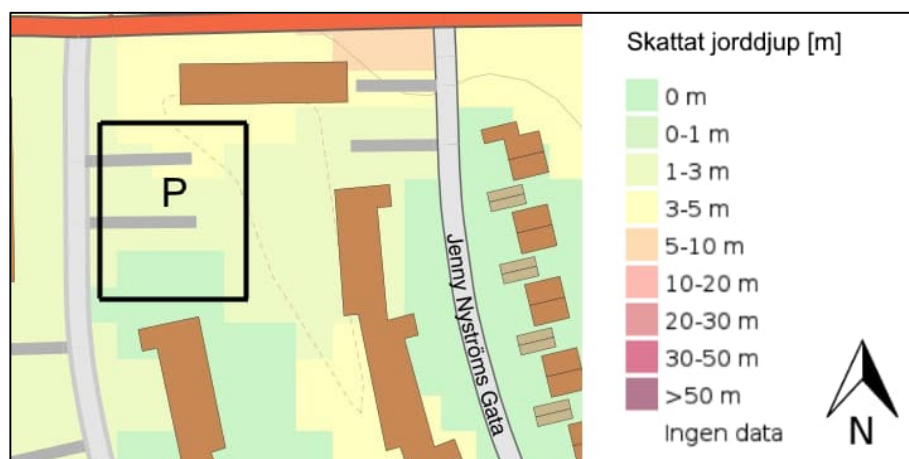
Figur 3.32: Jorddjupskarta för område P i strukturplanen. Kartkälla: SGU.

Jordarter och jorddjup inom område P redovisas i Figur 3.31 och Figur 3.32 nedan. I den norra delen av området utgörs det översta jordlagret av lera. Enligt protokoll från Geoarkivet är lerans mäktighet 0,5–4 m, men lokalt kan mäktigheter upp till 6 m förekomma. Organisk jord i form av mulljord eller torv med 0,5–3 m mäktighet kan även förekomma lokalt ovanpå leran. Under leran finns ett tunt lager hårt packad morän, 0,5–1 m mäktigt, ovanpå berg. Djup till berg varierar mellan 3–7 m. Vid kullen i den södra delen av området minskar jordmäktigheten och här förekommer endast tunna ytskikt av morän samt berg i dagen.
