Del av Västberga 1:1, Västertorp, Stockholms stad

Nya flerbostadshus kvarteret Pucken

Utrednings PM Geoteknik – Markförhållanden och grundläggning

2018-05-31 reviderad 2019-05-07

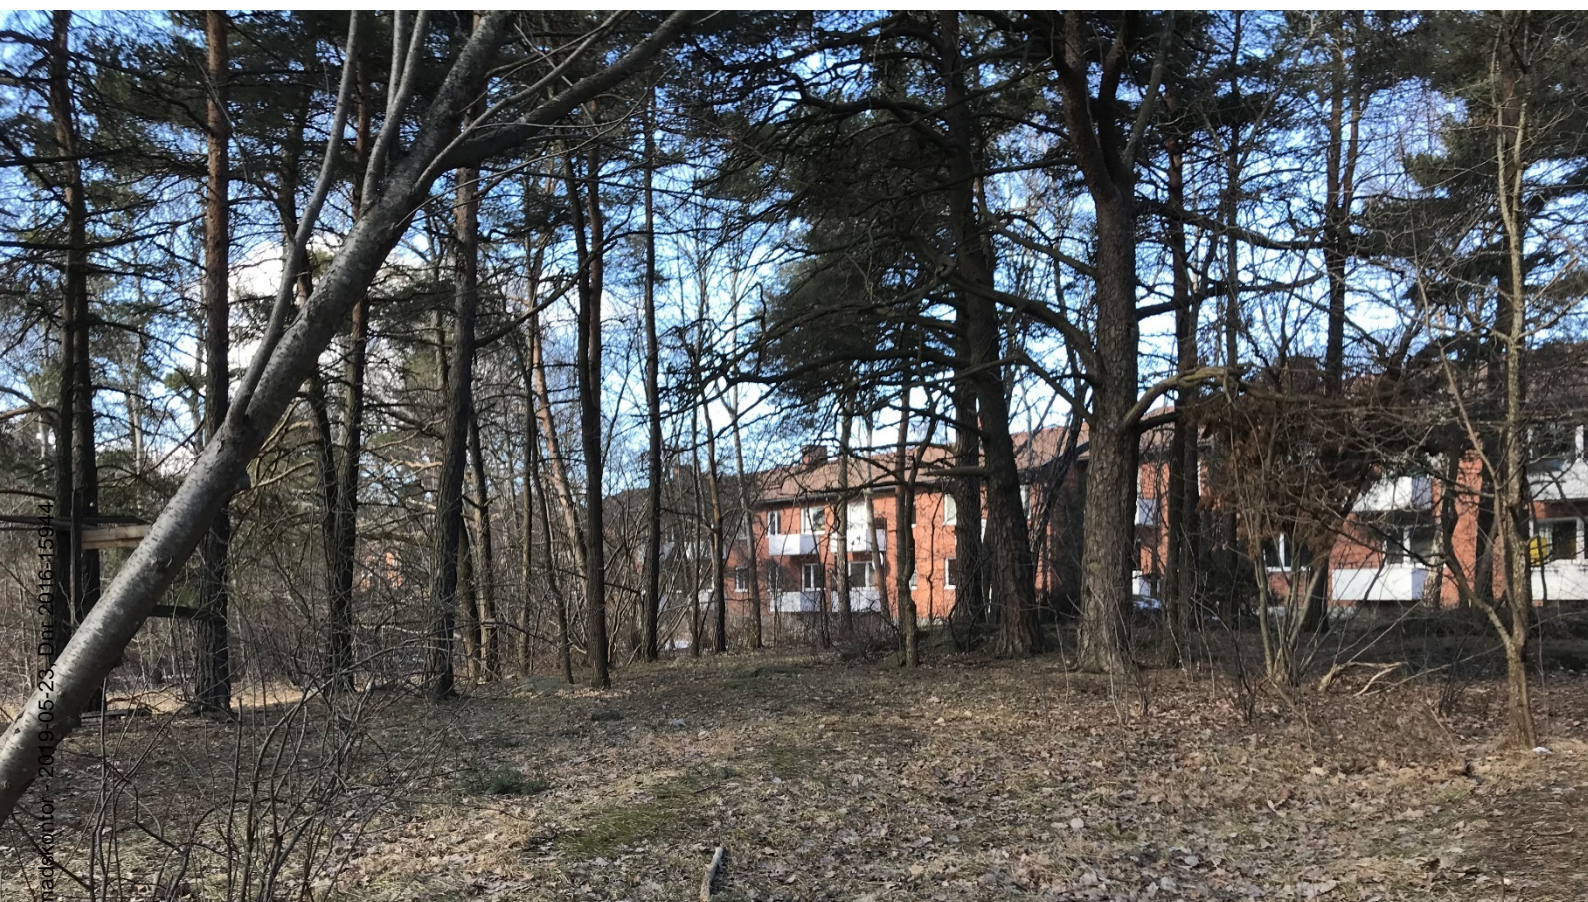
Bild från platsbesök 2018-03-29
