Hjorthagen 1:3

Hus 29, Kolhus

Antikvarisk förundersökning och karaktärisering

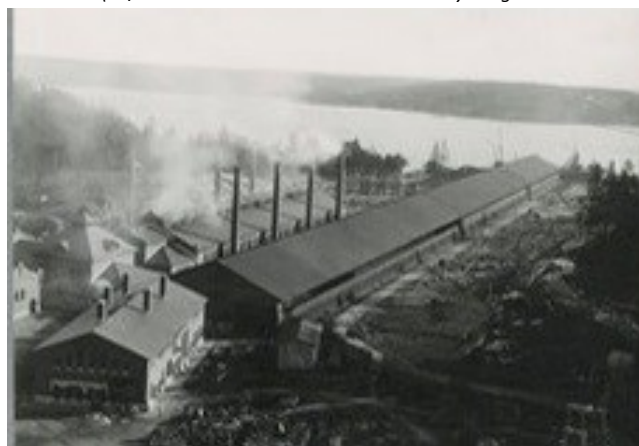
Bild 3: Foto 1899 och första längan av kollada färdigställd. Källa: SSM.

Kolladan är en del av den ursprungliga anläggning som ritades av Ferdinand Boberg. Nybyggnadsritningarna över ladorna är från 1892 men av fotomaterial framgår att bl.a. retorthus 26/24/25 och hus 14 uppfördes före kolladorna restes (se bild 2). Exakt uppförandeår har inte kunnat fastställas men den kollada som finns kvar idag ingår i den första ladulänga som uppfördes och som var färdigställd 1899 (se bild 3). Byggnadsdelen som finns kvar idag var den första delen av ladorna som uppfördes av kolladorna.

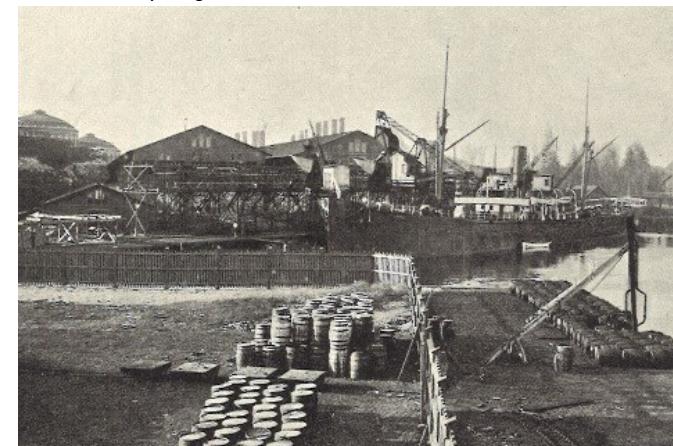
Bild 6: Foto ca 1925, kolladorna sett från hamnen. Källa: Stockholms belysning.

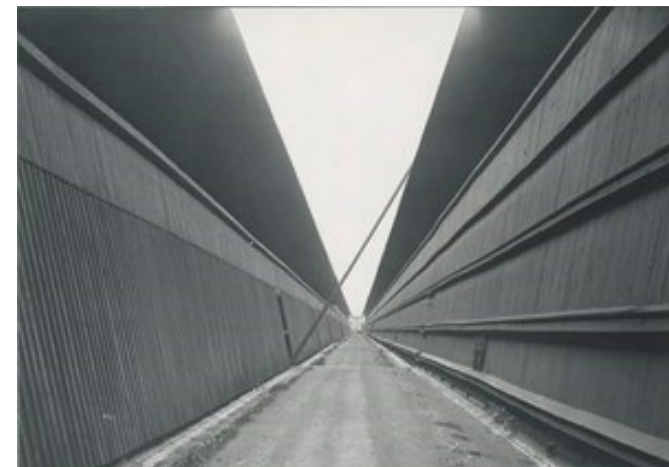
*Bild 8: Foto 1914 av gatan mellan kohusen. Notera det öppna partiet i överkant. Källa: SSM.*

Under 1930-talet utvidgades lagringsplatsen norr om området för kol och koks och kolladorna gjordes i stor utsträckning om till förråd och lagring för reningsmassor. Vid denna tidpunkt byggs sannolikt det tidigare öppna utrymmet mellan tak och vägg igen, som innan varit öppet då tak och väggar haft separata fristående konstruktioner.

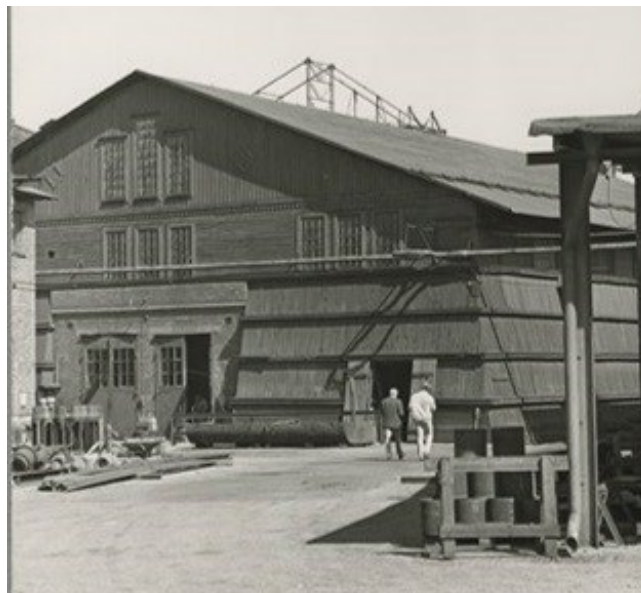
Bild 13: Foto av hus 29 mot väst, gavel mot hus 14, år 1970. Notera de glasförsedda portarna. Källa: SSM.

Någon gång efter 1970 byts två dörrar på gaveln mot hus 15/16 ut (se bild 13 och 14).

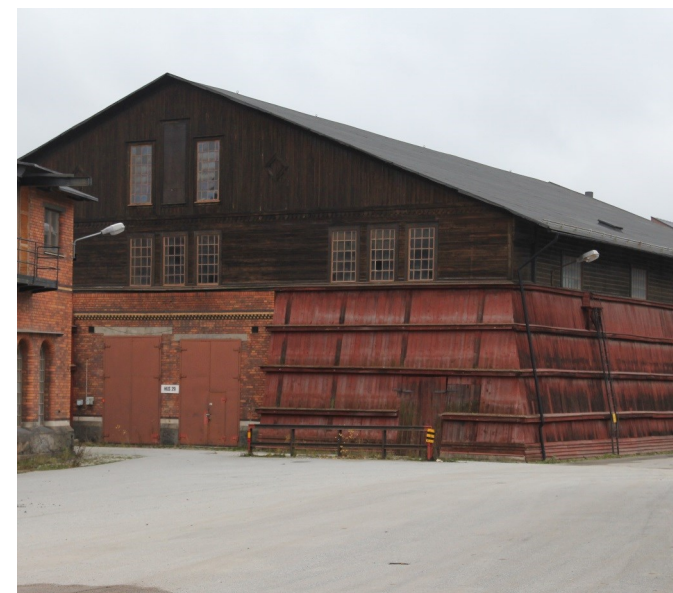
Bild 15: Foto av hus 29 mot väst, gavel mot hus 14, år 2014.

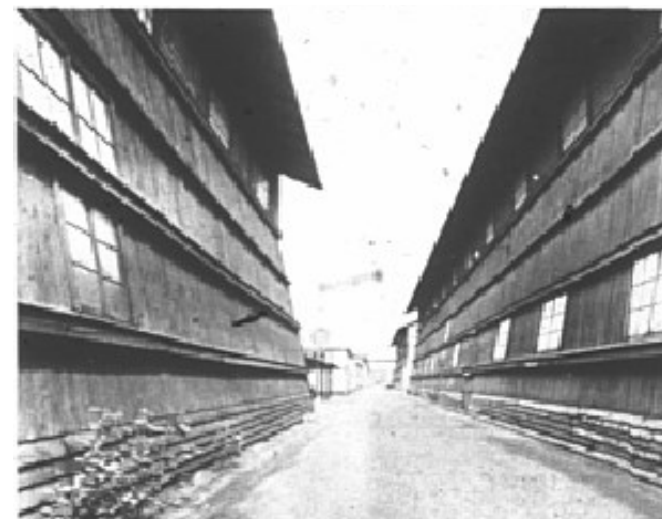
Bild 16: Foto av hus 29 t.v. Hus 15/16 i bakgrunden. Notera fönstren i fasad som än finns kvar idag. Källa: SSM.

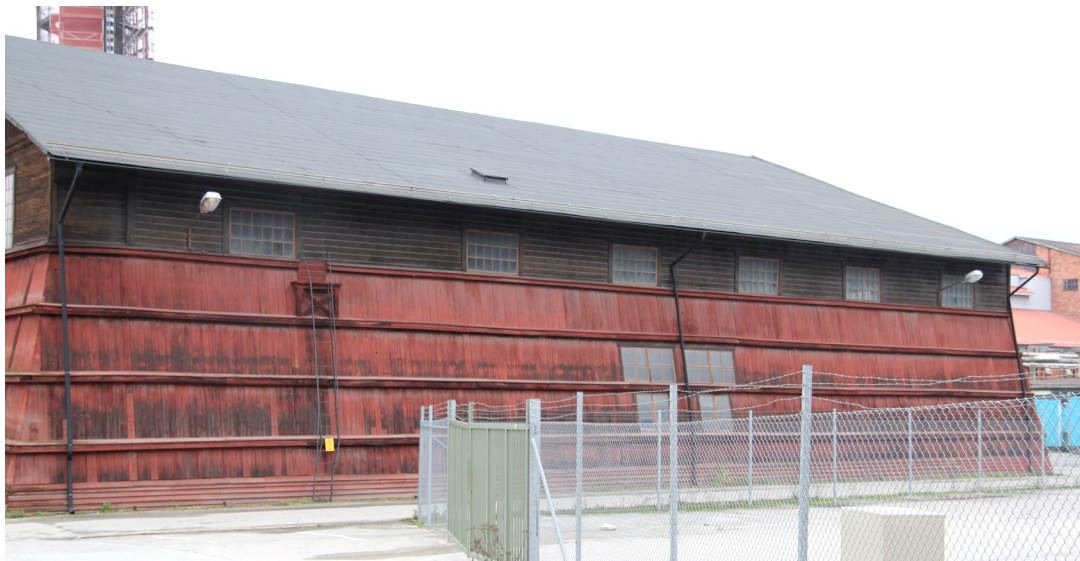
Fasad mot sydost

Bild 17: Fasad mot sydost.

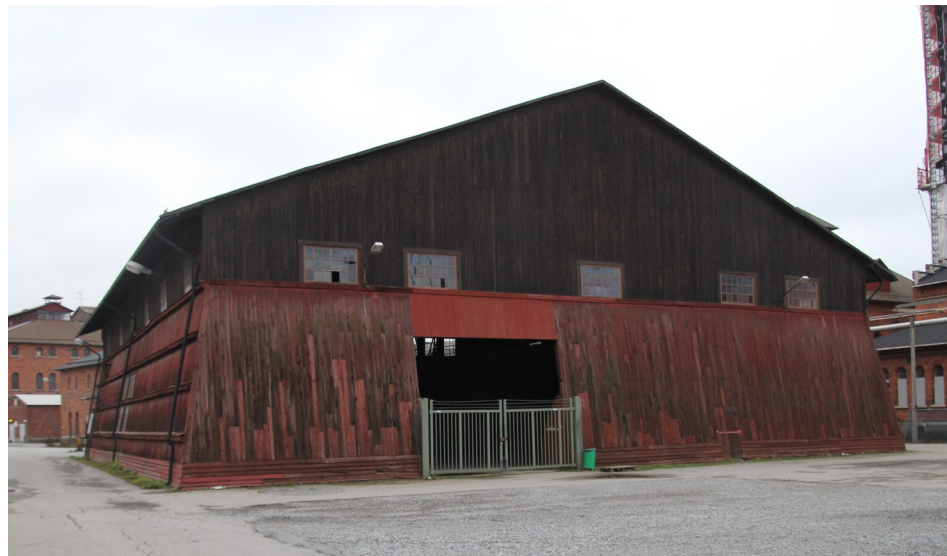
Fasad mot nordost

Bild 19: Fasad mot nordost.

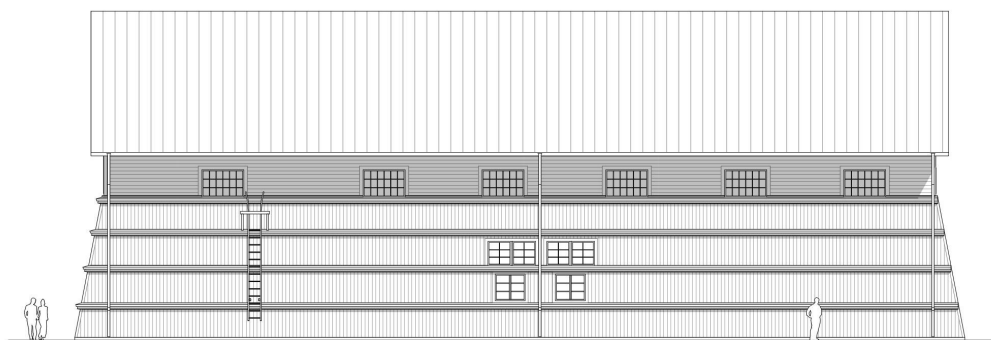
Bild 18: Fasadritning mot sydost. Källa: Konzept.

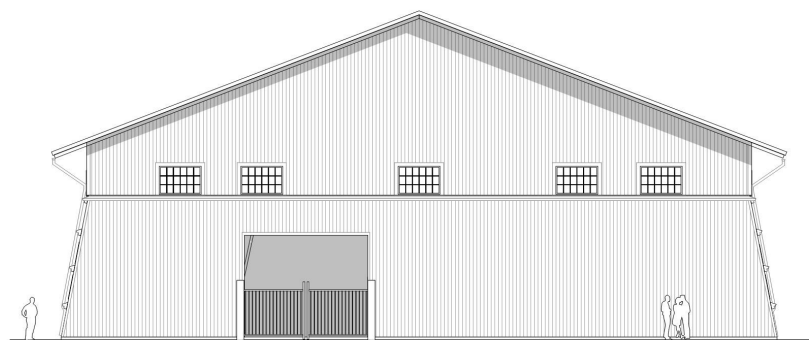
Bild 20: Fasadritning mot nordost. Källa: Konzept.

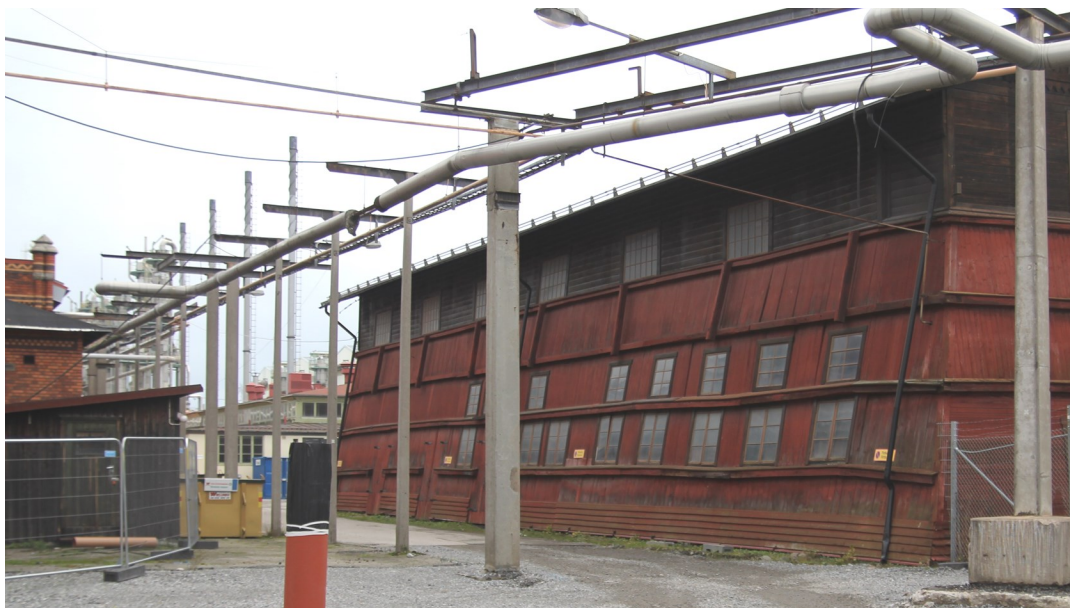
Bild 21: Fasad mot nordväst sett från väster.

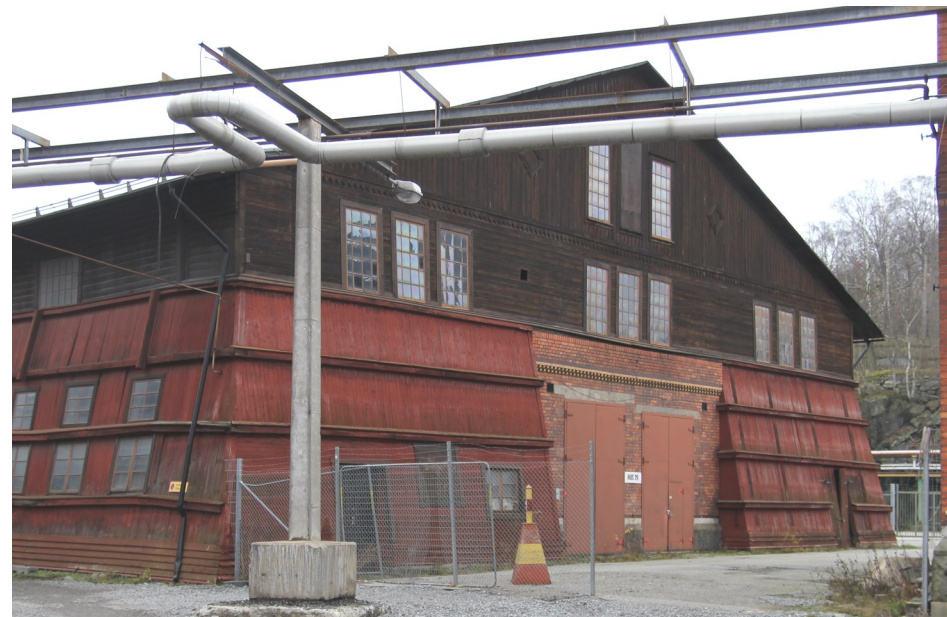
Bild 23: Detalj fasad mot nordväst.

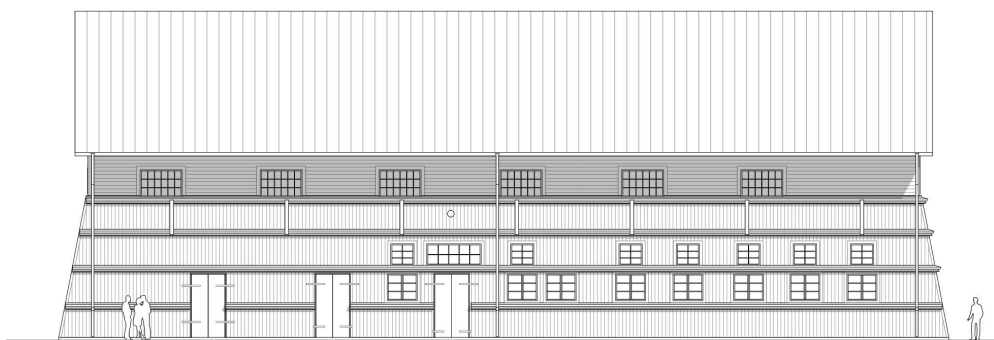
Bild 22: Fasadritning mot sydost. Källa: Koncept.

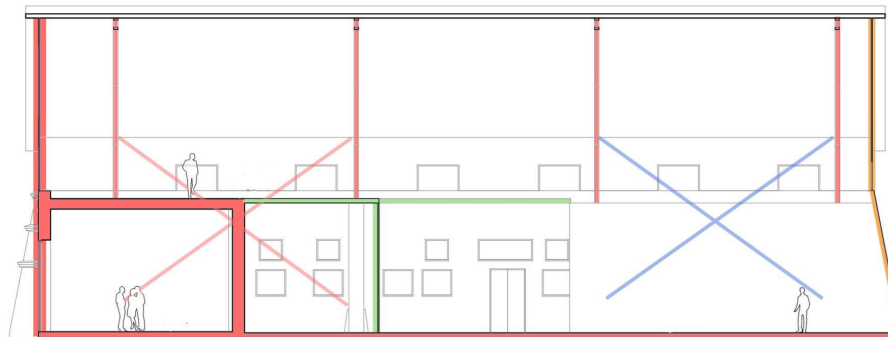
## SEKTION 21

Dateringen utgår från första kända årtal som angetts på ritning och inte exakt uppförandeår. Detta innebär att alla årtal på väggdateringskartorna anges som cirka.

- Byggnadsår
- 1929
- 1935
- 1935, troligtvis äldre material
- Osäker datering, tillkommit mellan 1929-1963

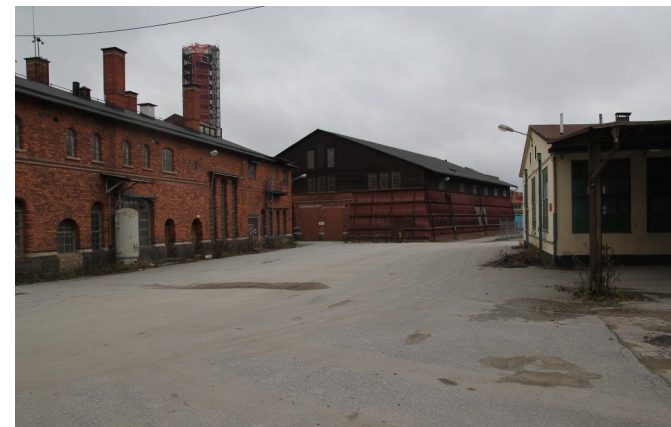
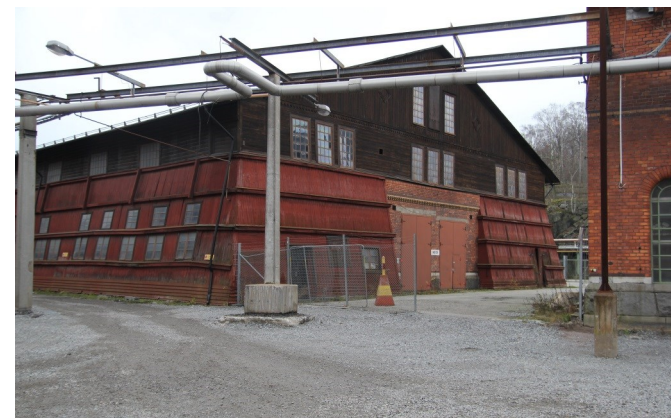
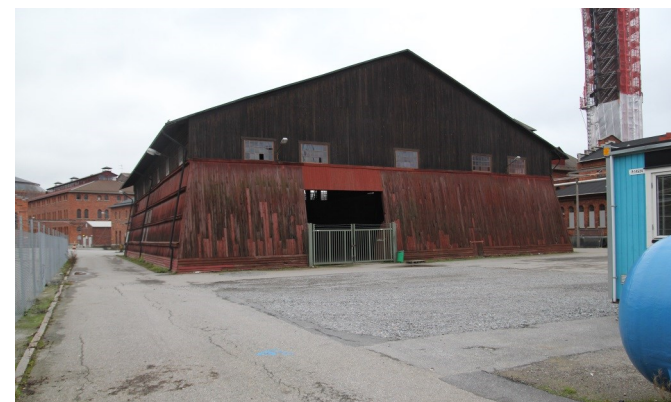
Bild 36-38: Hus 29 sett i förhållande till omkringliggande bebyggelse samt västra och östra gavlarna. .

Taket är ett flackt sadeltak med kraftigt utskjutande takfot. Fönstren har en något asymmetrisk placering men en enhetlig utformning. Samtliga fönster är av trä och spröjsade. I de fall droppnäsor finns är de av trä. Fasaderna är även försedda med ett flertal portar varav majoriteten är ursprungliga och utförda av trä med stålbeslag. Det finns dock även ett antal modernare portar av stål.

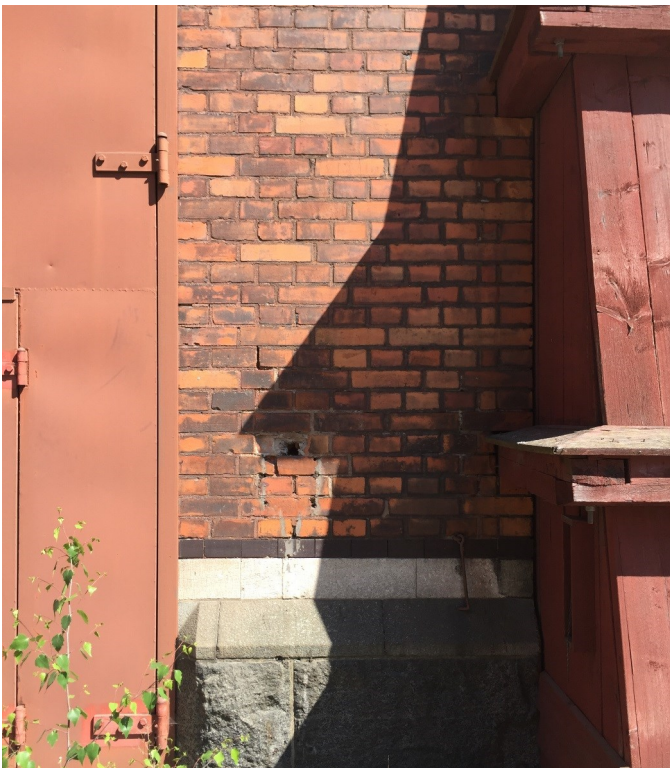
Bild 39: Tegelfasaden möter trä och sockel av granit.

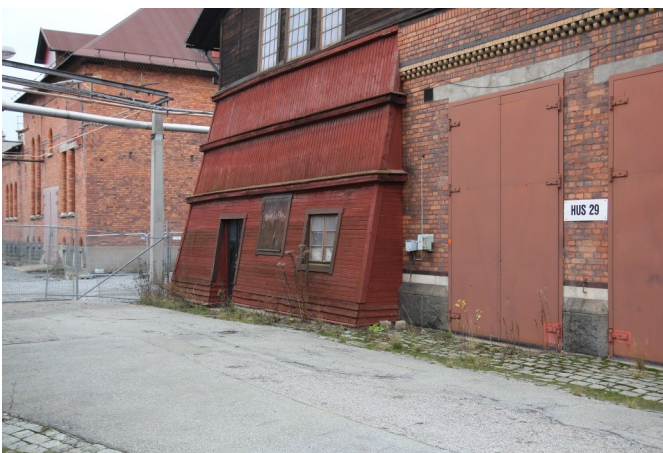
Bild 40: Träskärmarna lutar med en bredare bas.

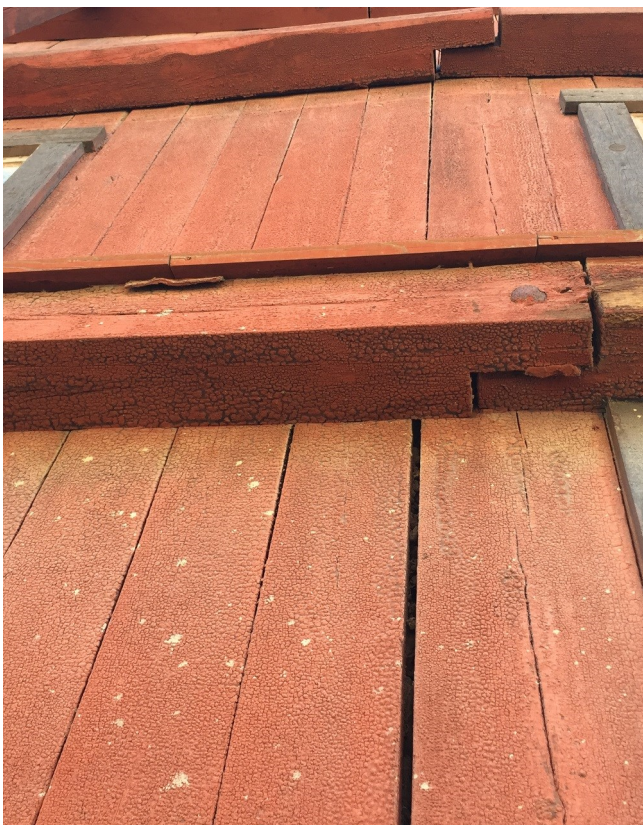
Bild 41: Karaktäristisk krackelering av rödfärg infuserad med linolja.

Den lutande delen av fasaden är avfärgad med rödfärg vilken har en okänd andel linolja inblandad vilket syns på den karaktäristiskt krackelerade ytan. Den övre delen är avfärgad i en brun kulör.

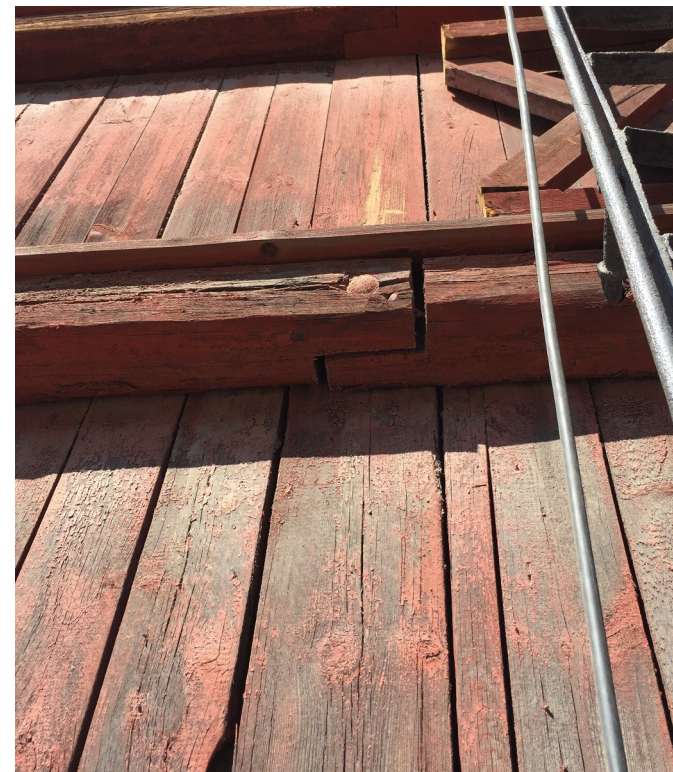
Bild 42: Skärmarna är infästa med vagnsbultar.

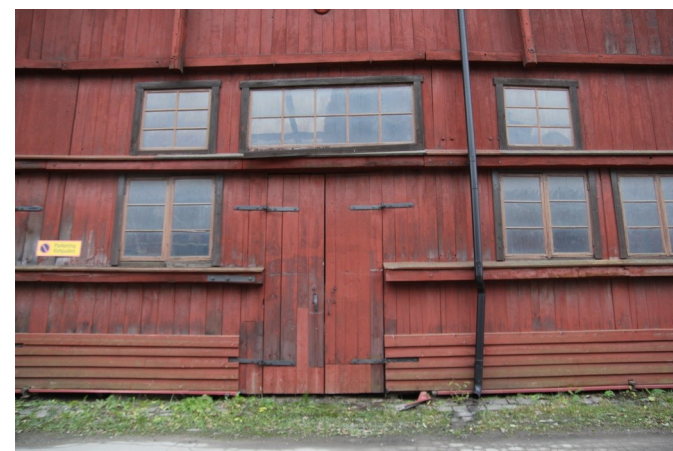
Bild 43: Oregelbunden fönstersättning.

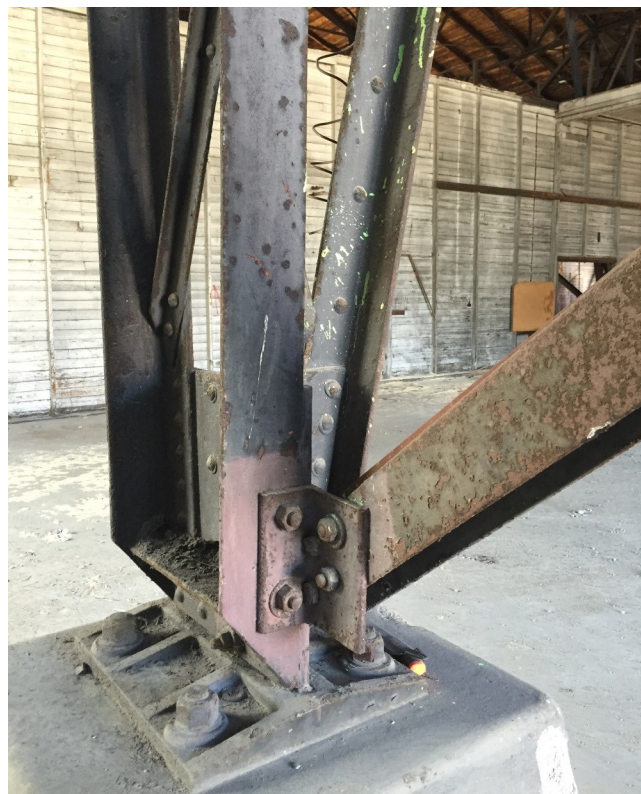
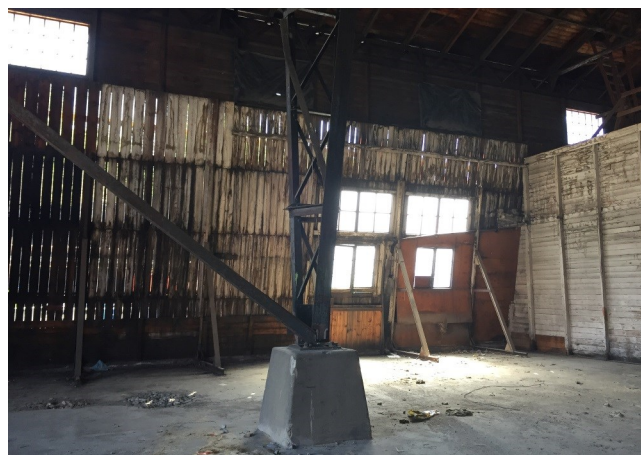
Ovan: Bild 44-45: Infästningarna avslöjar var ursprungsstrukturen förstärkts.

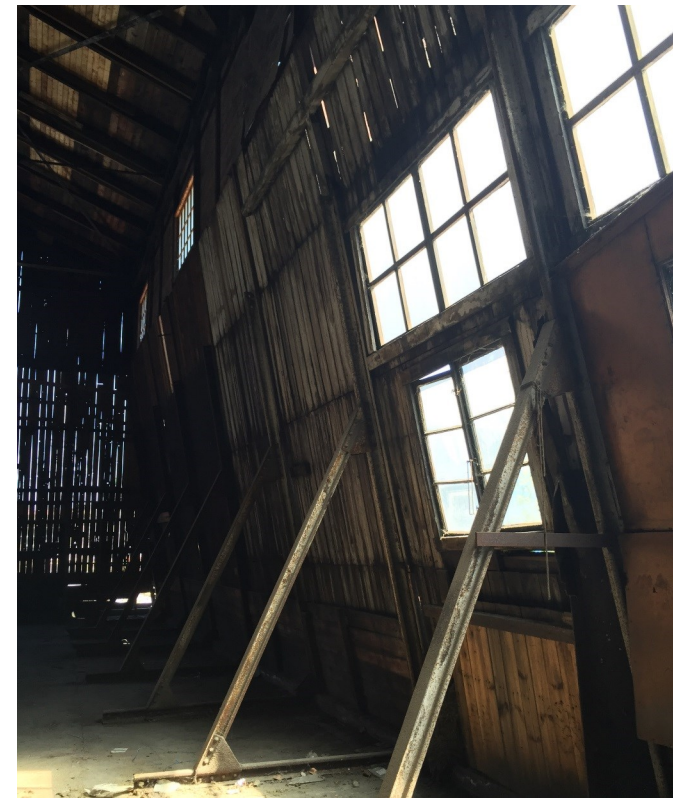
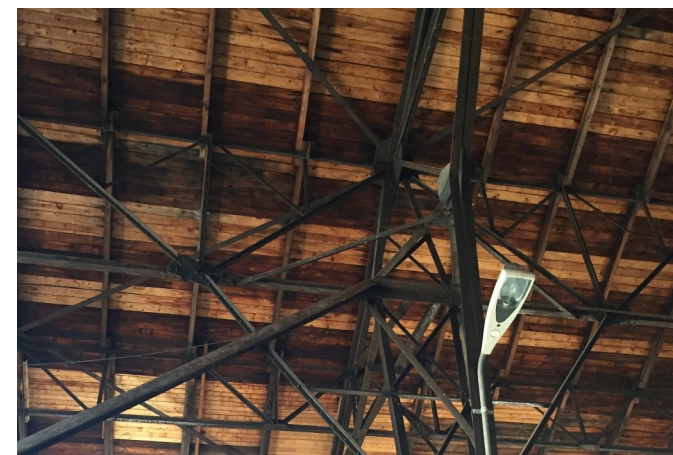
Ovan: Bild 46-47: Skärmväggarna är otäta och bemålade med färg som flagnar. Undertaket är i huvudsak utbytt.

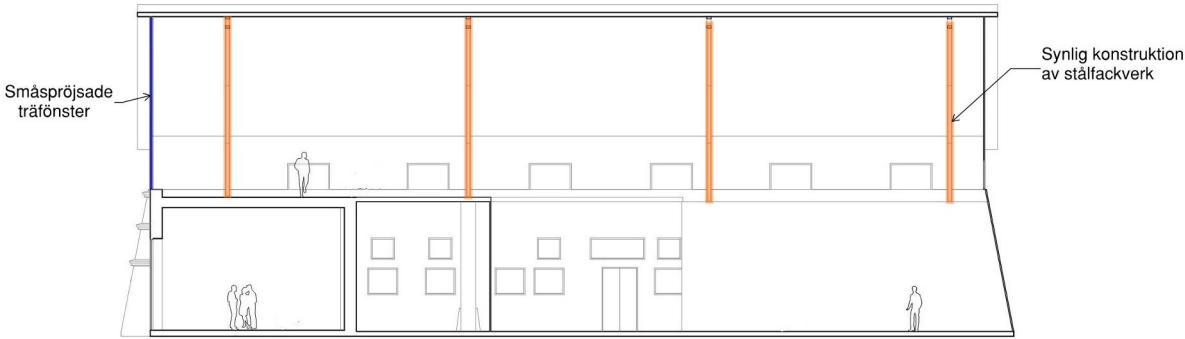
SEKTION 21

Redovisning av interiöra detaljer  
att beakta.  
Väggar att beakta redovisas på  
separat ritning.

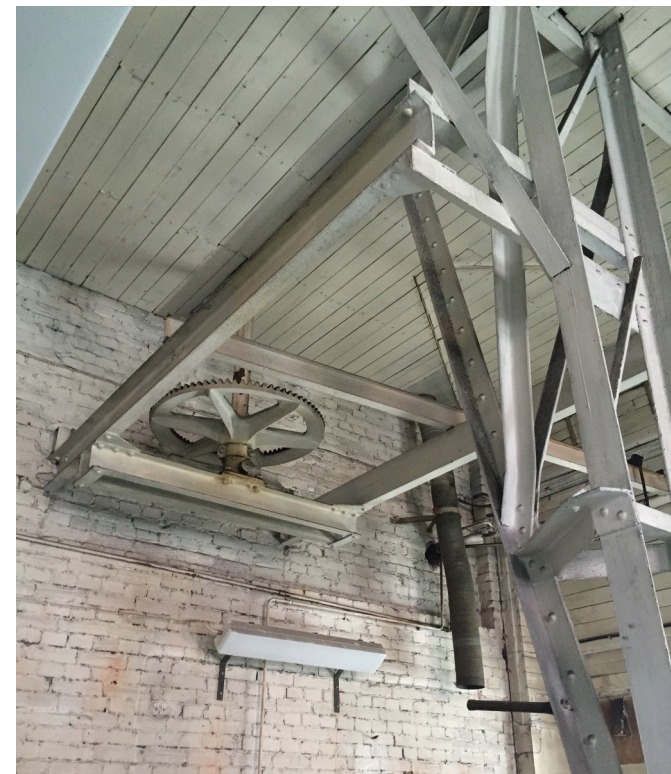
Ovan: Bild 49: Ursprunglig lyftanordning i byggnadens västra del, förankrad i den invändiga tegelmuren.

Bevarade detaljer är av varierande ålder. Lyftanordningen i den västra delen bedöms vara ursprunglig. I den västra delen av byggnaden finns även bevarade äldre dörrar av trä samt en manuell mätartavla.
