# Diamanten 11

Antikvarisk Förundersökning  
2022-02-25

## **SAMMANFATTNING AV ANTIKVARISK FÖRUNDERSÖKNING**

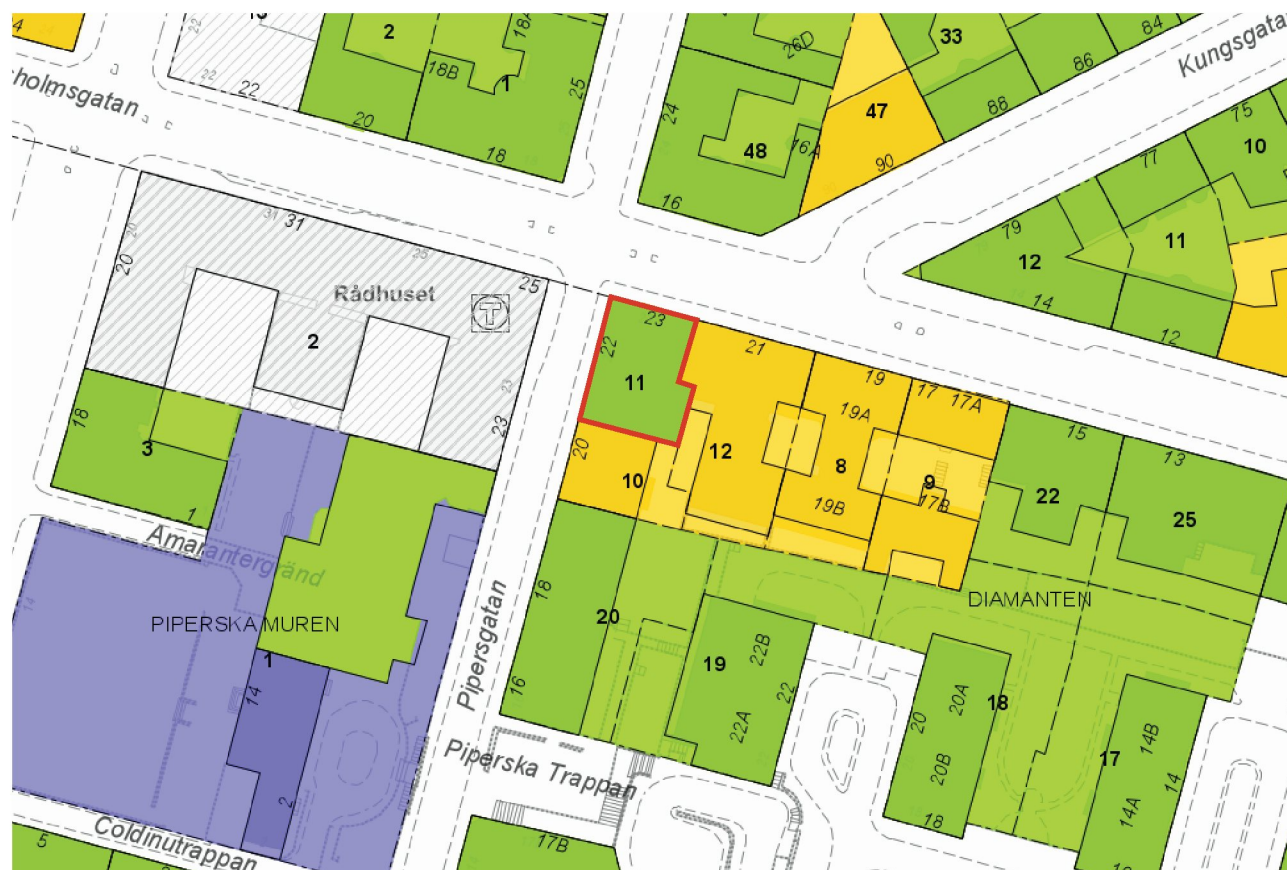
Stockholms stadsmuseums klassificeringskarta. Den aktuella byggnaden är markerad med en röd linje.

De aktuella fastigheterna är markerade som *grön* i Stockholms stadsmuseums klassificeringskarta, vilket innebär att museet tillsammans med Kulturnämnden har gjort en bedömning att byggnaden har högt kulturhistoriskt värde. Klassificeringen är inte juridiskt bindande utan en vägledning för i kulturhistoriskt värde för bebyggelse i Stockholm.

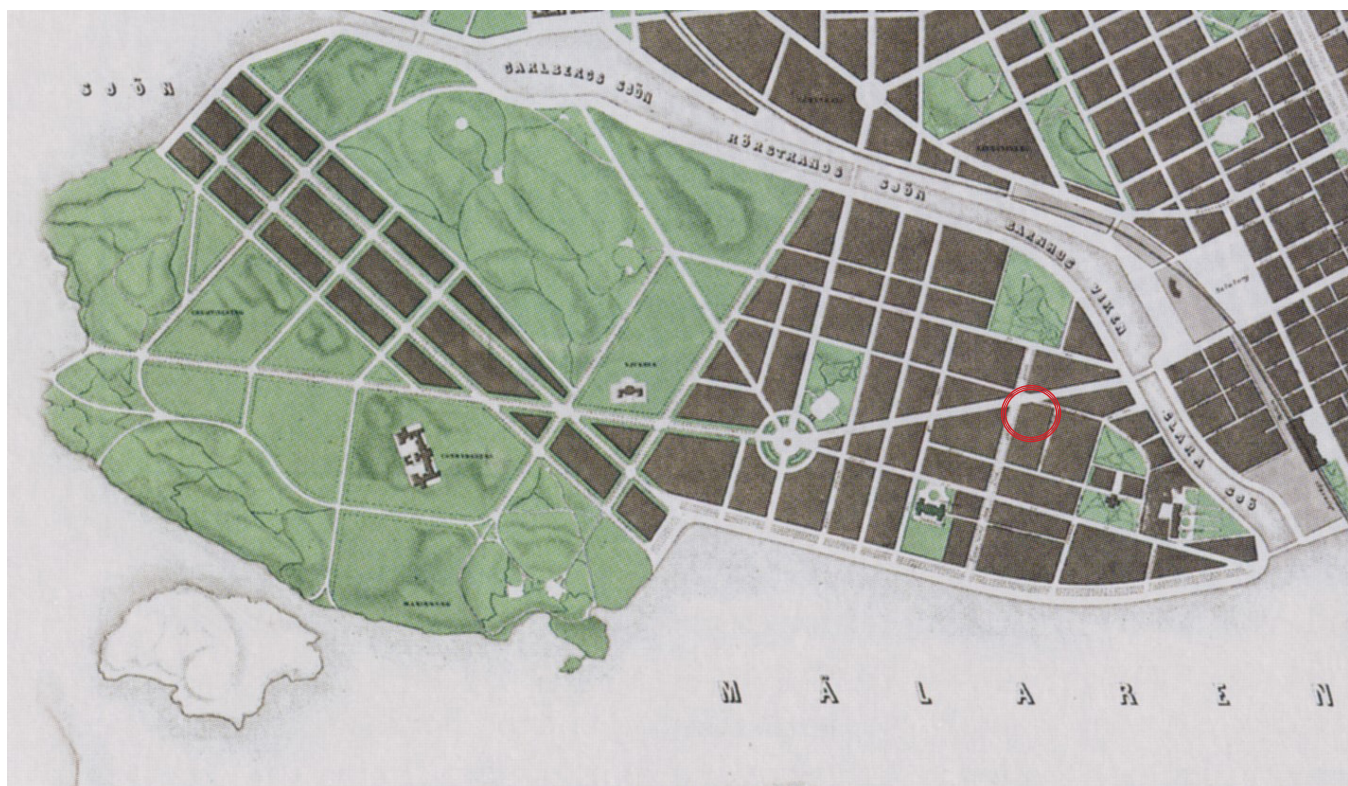
Urklipp ur Lindhagensplanen från 1866. Framtida läget för Diamanten 11 markerad med röd ring. Bild: Wikimedia

Det var först 1886 som Albert Lindhagens generalplan för Stockholm (även kallad Lindhagenplanen) etablerade Kungsholmens västliga delar som en del av Stockholms stad. I planen syns en tydlig knutpunkt av den planerade stadens gator sydväst om Kronobergsparkens höjder - en förlaga till det som idag är Fridhemsplan och etablerandet av Kungsholmen som en stadsdel med sin egen centrumpunkt. Den planerade gatan som leder dit är en förlängning av Kungsgatan, och korsar över Kungsholmsgatan där Diamanten 11 står idag. Denna del av Lindhagensplanen blir aldrig verklighet, och Kungsgatan når bara fram till Kungsholmsgatan där Ansgariikyran skulle komma till att hamna i fonden.

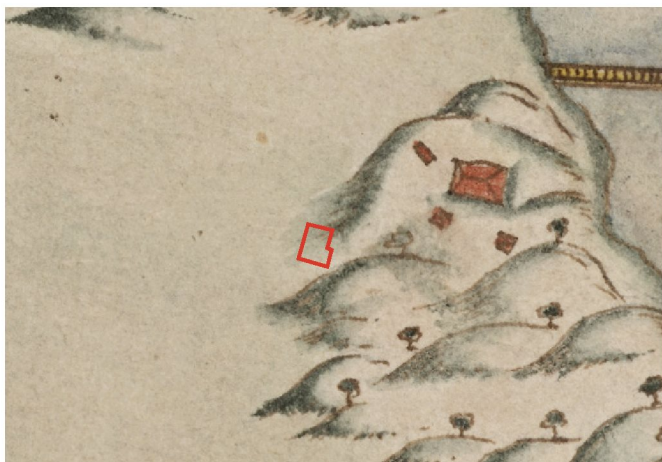
1642

Kungsholmen är ännu till största del obebyggd, en bro finns från Blekholmen och några få hus på Kungsklippan. Uppsakattat läge för Diamanten 11 utmärkt med röd linje.

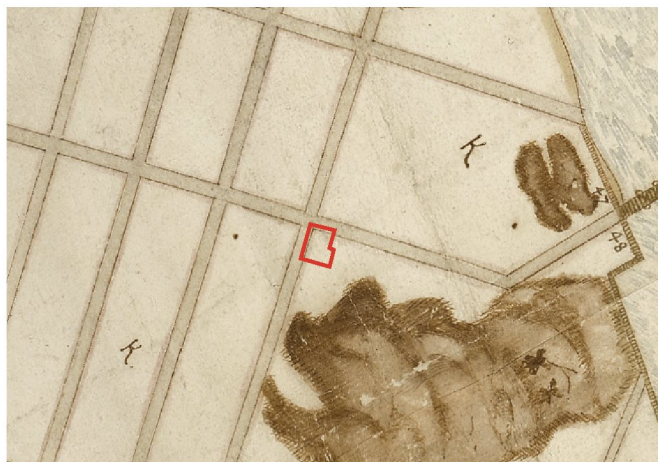
1645

En stadsplan för Kungsholmen med ett rutnätsmönster syns på kartan, planerad runt Kungsklippan.

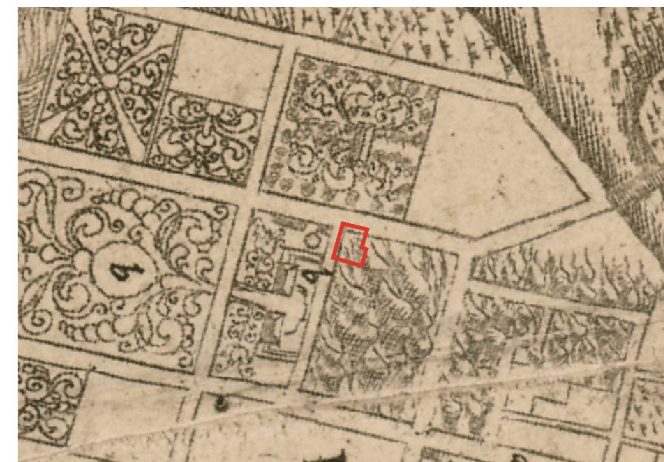
1702

Ett utökat gatunät som även tar sig över Kungsklippan. Byggnader och trädgårdar längs Pipersgatan, övrig odlad mark illustrerad som broderiparterrer (formklippta buskar och träd).

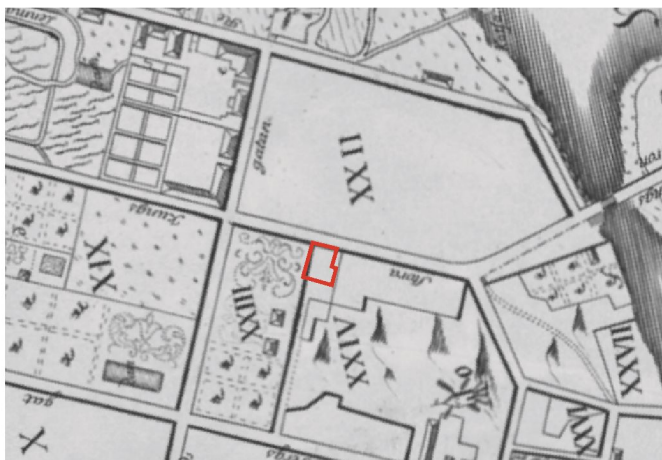
1733

Kvarterstomter anas på tomten (XXIV), mer omkringliggande bebyggelse och en väderkvarn på Kungsklippan.

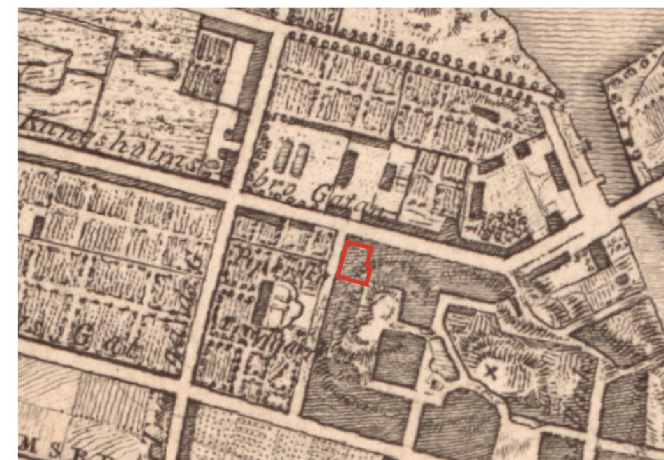
1805

Mer bebyggelse längs Kungsholmsbrogatan (äldre namn) och ett gatunät uppträder uppe på Kungsklippan.

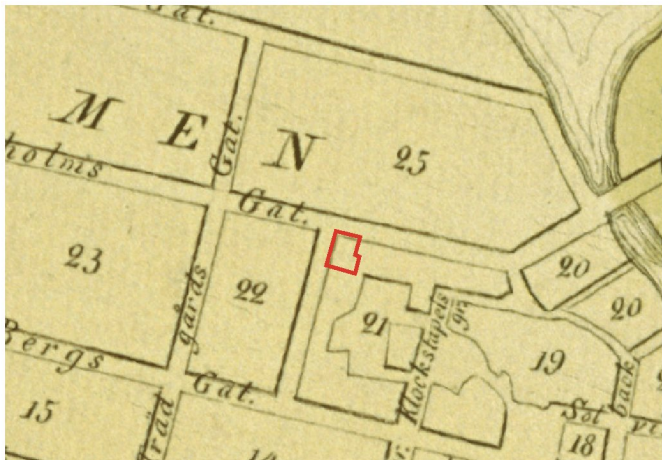
1828

Kungsholmen 21 (senare Diamanten) inramas nu på fyra sidor av Kungsholmsgatan, Pipersgatan, Bergsgatan och Klockstapelsgränd.

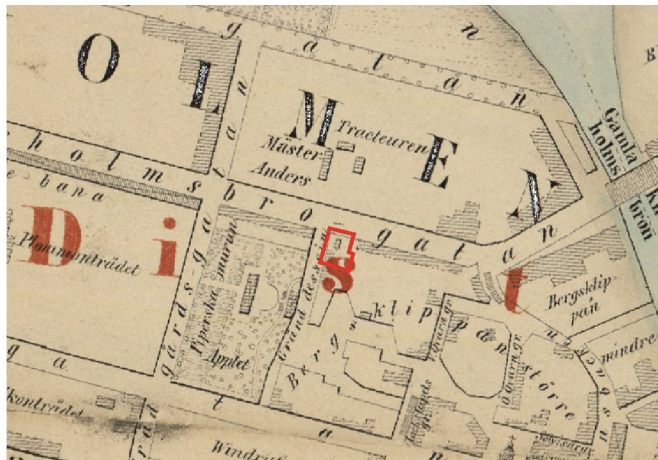
På kartan från 1855 benämns Pipersgatan "Gränd dessein" och hela kvarteret på Kungsklippan benämns "Bergsklippan större". I kv Bergsklippan Mindre finns Bolinders Mekaniska verkstad.

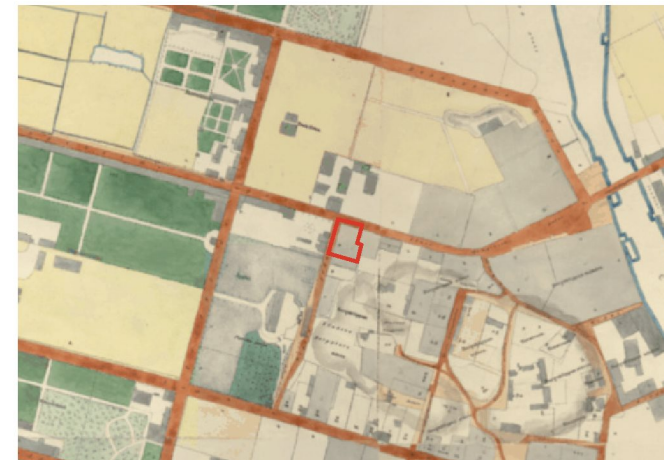
En mer detaljerad karta från 1863 uppvisar mindre tomtindelningar och vindlande gränder uppe på Kungsklippan. Ner mot vattnet ligger industrifastigheter.

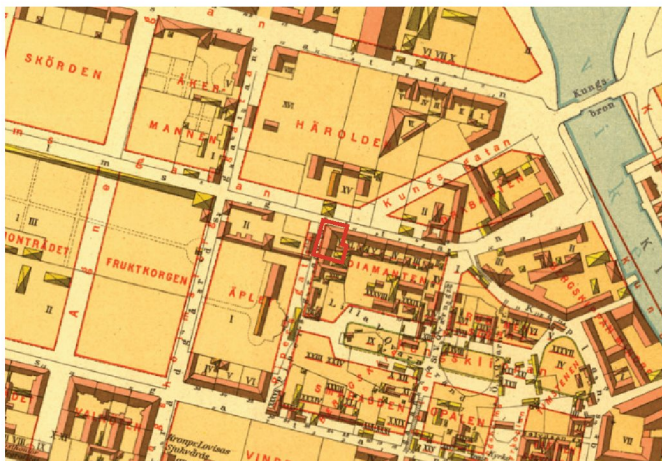
1885

Detaljerad karta visar takformer och planerade rivningar för breddandet av gator. Kungsgatan når fram till Kungsholmen över Kungsbron och kvartersnamnet Diamanten uppträder.

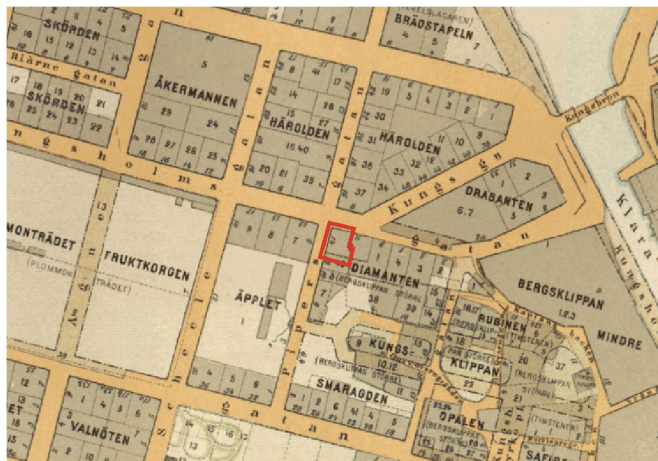
1899

Kungsholmsgatan breddad fram till kv Drabanten. Pipersgatan dragen vidare genom kv Härölden.

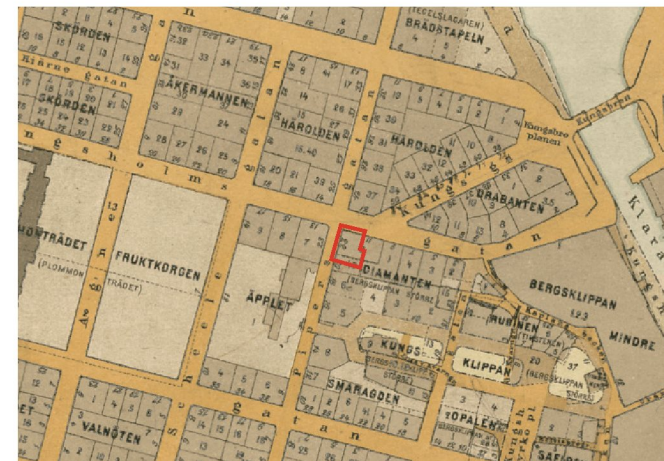
1909

Kv Drabanten färdigställs och Kungsbron landar i Kungsbroplanen. Polishuset syns i kv Plommonträdet.

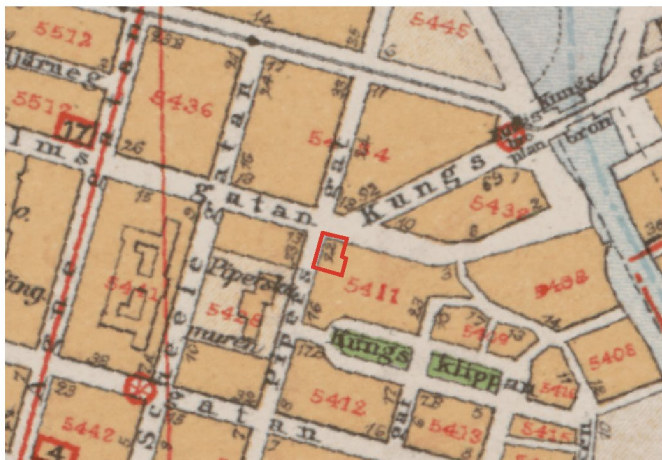
1913

Rådhuset uppfört i kvarteret Fruktkorgen, spårvagn går fram längs Fleminggatan.

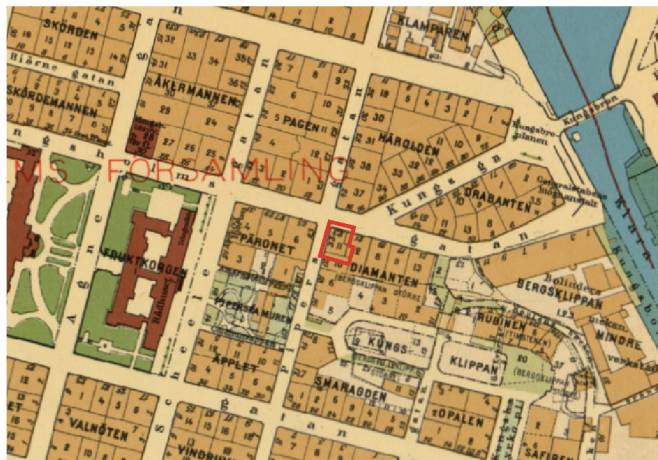
1930

Ansgari kyrkan uppförd på Kv Diamanten 11, förmodligen då den är en frikyrka är den inte redovisad som en offentlig byggnad.

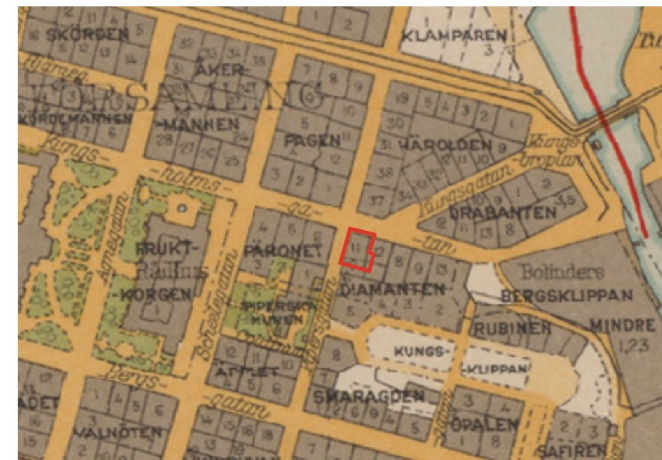
1934

Kungsholmsgatan viker fortfarande av vid Bolinders, något som snart ska ändras.

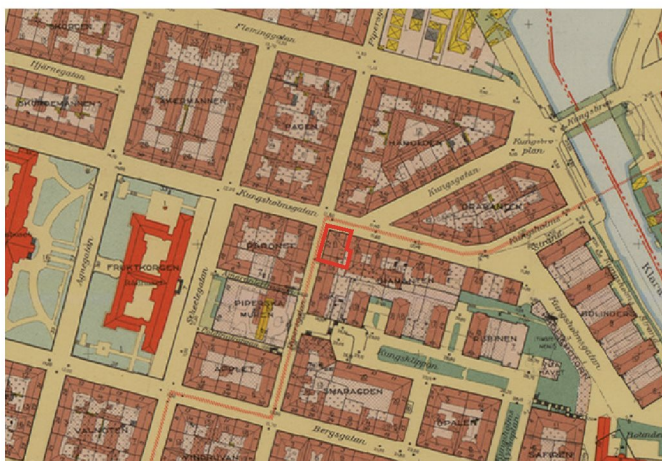
1940

Bolinders har flyttat, och Kungsklippans funkishus har uppförts såväl uppe på klippan som nere vid Klara Sjö.

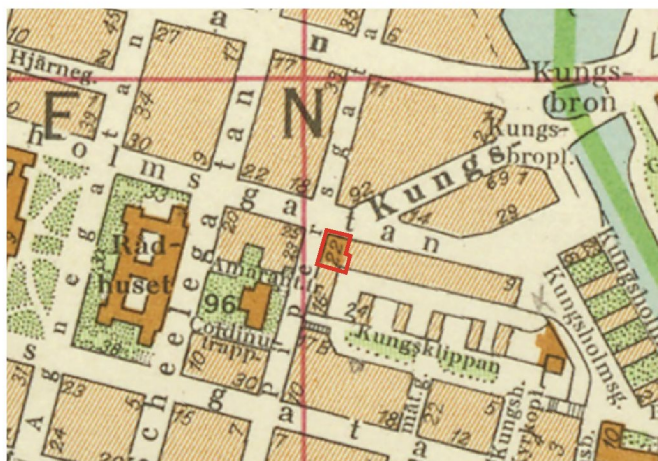
På kartan från 1944 redovisas Ansgari kyrkan som offentlig byggnad. Kungsbron är ombyggd med två brospänn.

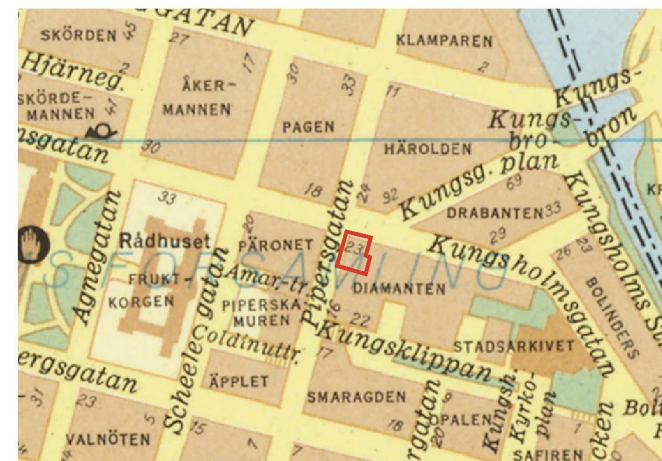
1954

Uppe på Kungsklippan finns sen 1943 Stockholms Stadsarkiv som holkat ur en stor del av klippan.

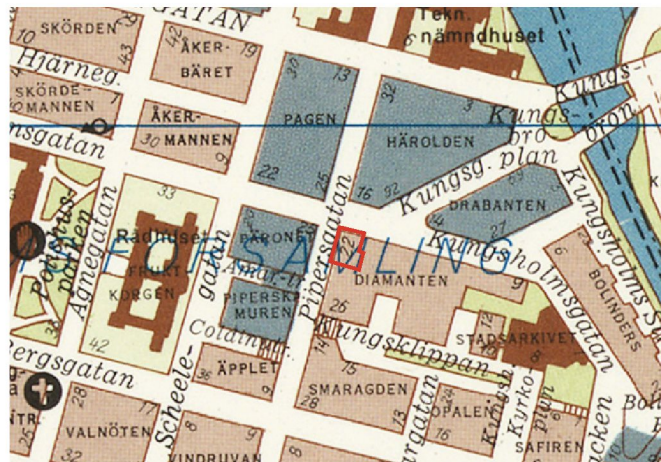
På kartan från 1972 visas symbol för en kyrka på Agnegatan – men inte på Diamanten 11.

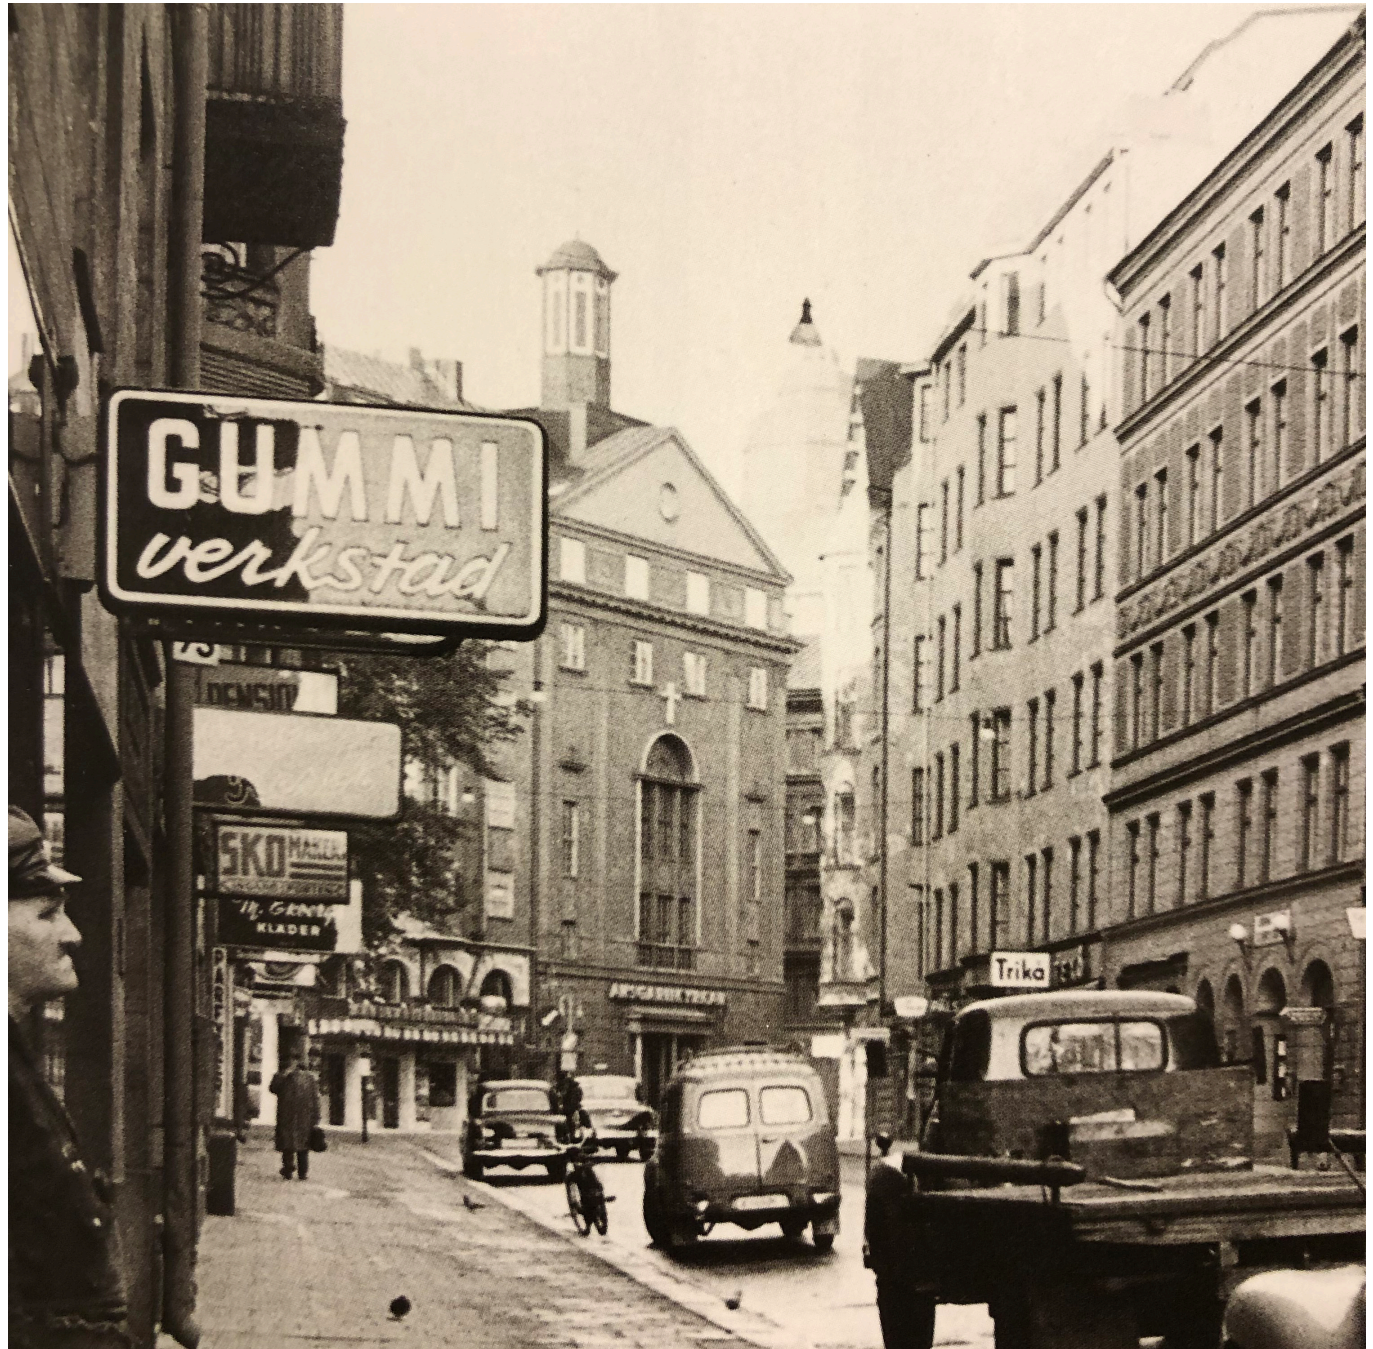
Ansgari kyrkan sedd från Kungsgatan, okänt årtal. Bild: Kungsgatan - ett sekel på Stockholms paradgata

Fasaderna äro putsade och avfärgade. Bottenvåningen är indelad i kvader och hållen i mörkade grå ton med portal och portomfattningen i granit. Byggnaden ovan

bottenvåningen är ljusare grå med pilastrar och listverk gråvita. Huvudfasaden (mot Kungsholmsgatan) är genom 4 pilastrar med rikare kapital uppdelad i 3 fält, av vilka det mellersta upptages av ett stort, upptill halvrunt fönster till stora salen och dess förrum. Sidopartierna innehålla båda smalare fönster till trapporna.

Huvudentrén är från Kungsholmsgatan och utgöres av 2 dörrpartier i mörk ek, skilda åt och flankerade av granitkolonner, uppbärande ett entablement med kyrkans namn i guld. Till vänster om huvudentrén ligger en mindre entré till den i bottenvåningen inrymda Lilla kyrksalen. När man kommer in i vestibulen, har man till höger ett sammanträdesrum (även i förbindelse med lilla kyrksalen), mitt fram den 2,4 m breda trappan till stora kyrksalen 1 tr. upp och till vänster en dörr till lilla kyrksalens entré. Golvet i vestibulen är i likhet med trappan och övre hallens golv av kalksten. Vestibulen täckes av ett tunnvalv, indelat i kassetter. Lilla kyrksalen är delad i 3 »skepp» genom två rader pelare, förenade genom halvcirkelformiga valv. Bakom talarstolen och estraden, där golvet försetts med en nedsänkt dopgrav, markeras fonden genom en antikiserande kolonnuppställning med överliggande fronton.

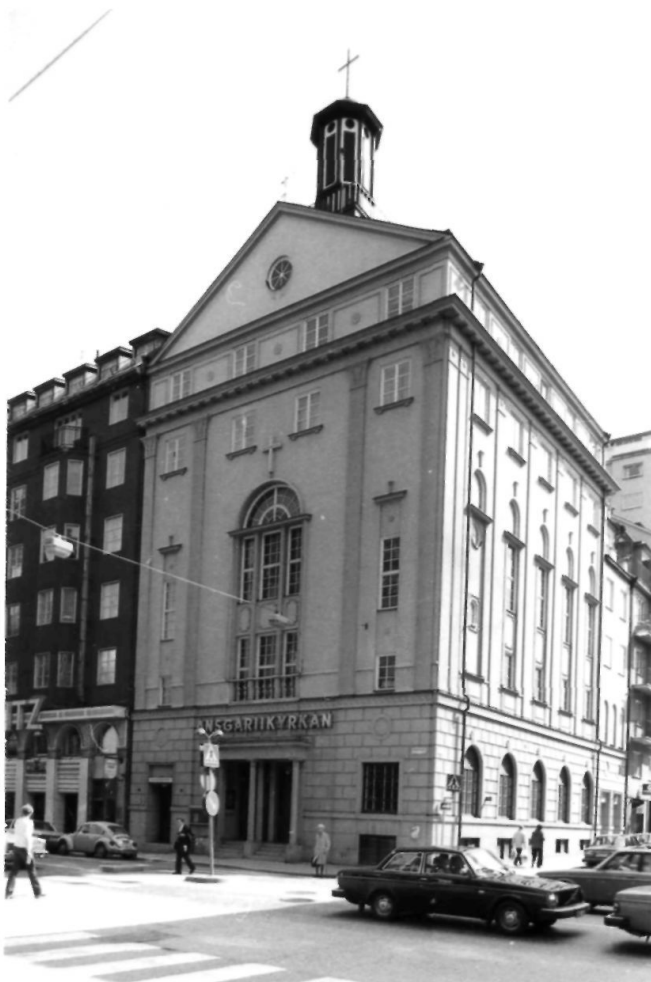
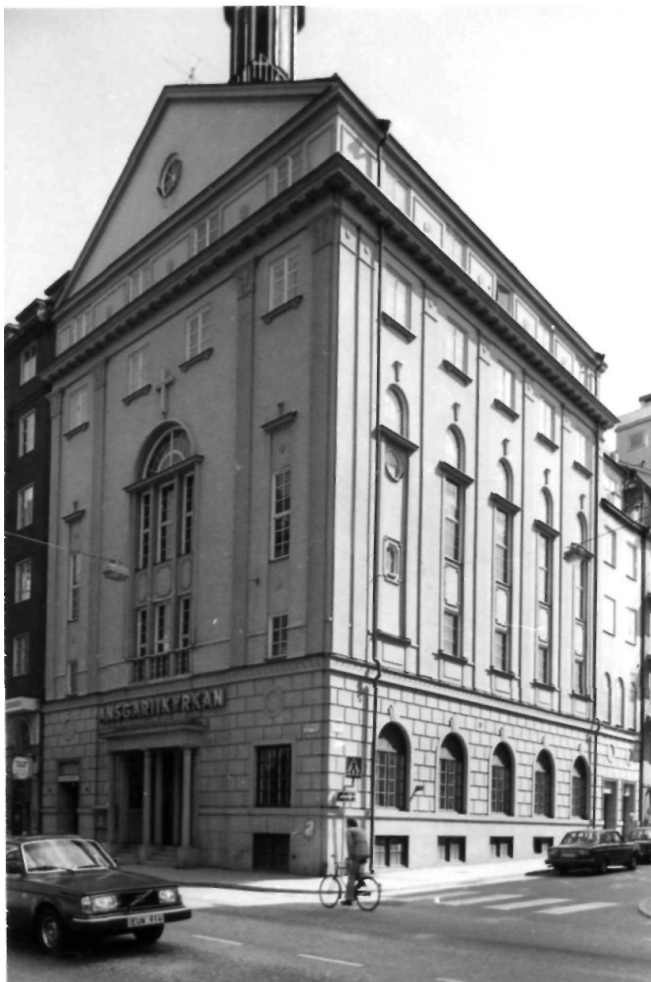
Dessa två bilder från Stadsmuseets inventering 1982 visar en ombyggd Ansgarikyrka. Notera källarfönster, sidoentré, högt mittfönster, höga fönster mot stora salen på Pipersgatan, höga trapphusfönster vid sidorna, kors ovanför bågfönster och krucifix på takryttaren. Fönstren i bågvalven på Pipersgatan har tät överdel. Det runda fönstret i gavelns pediment har spröjs som sammanstrålar mot en gemensam mittpunkt.

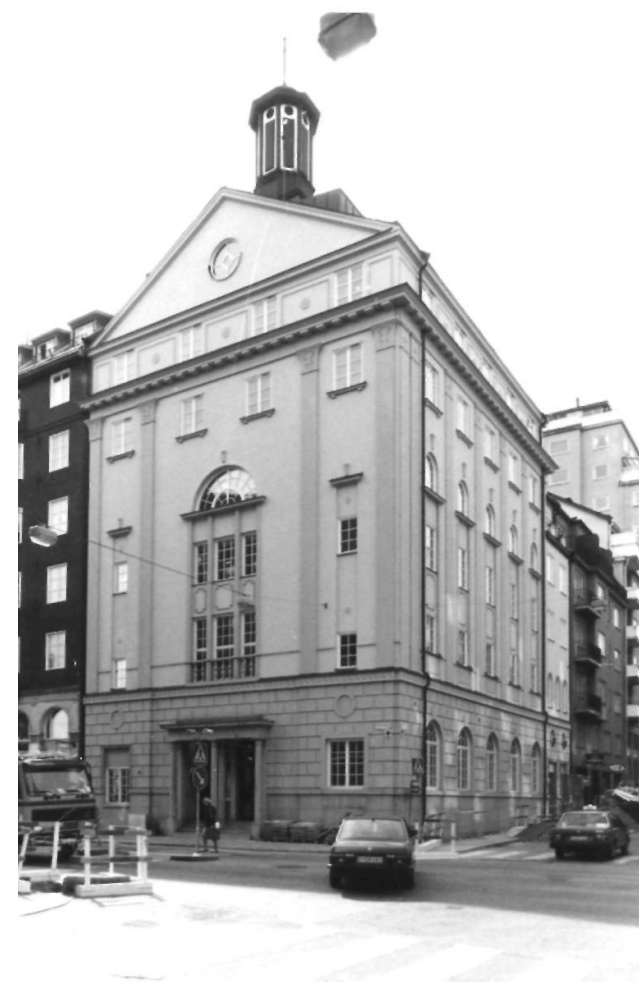
Denna bild, från samma inventering, är tagen efter ombyggnad. Förutom byggnadsdelar som nämns i bilden bredvid har hissstopp tillkommit på tak. Fönstren i bågvalven på Pipersgatan har glasad överdel. Det runda fönstret i pedimentet på frontonen har fått ett kvadratisk mittglas.

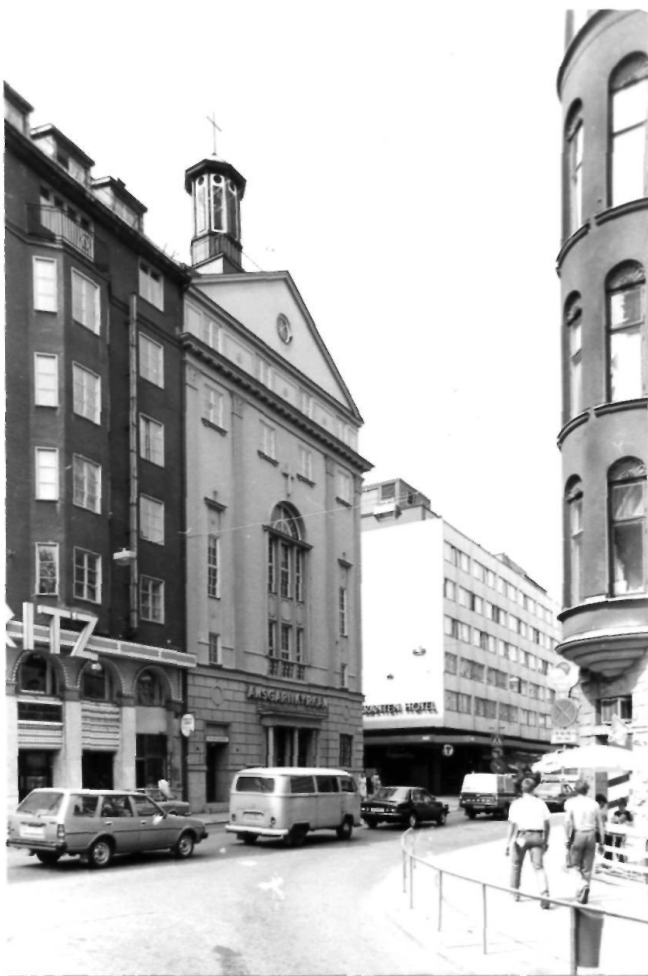
Bild från Kungsholmsgatan, innan kontorisering. Ansgari kyrkans skylt ses tillsammans med Biograf Ritz och Amaranten Hotel.

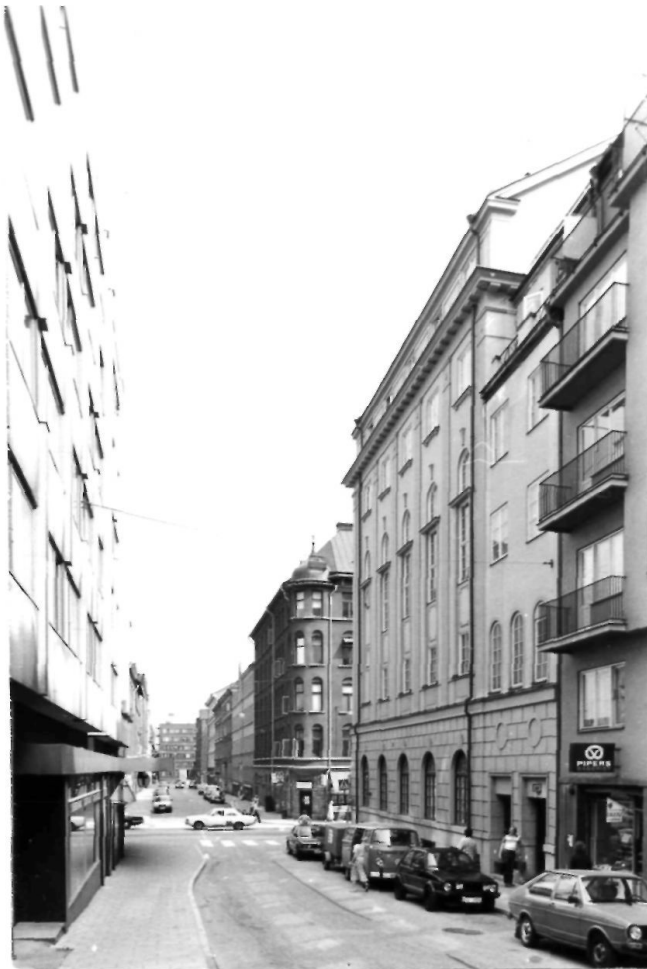
Bild från Pipersgatan innan kontorisering (källarfönster samt runda/oktagonala fönster i trapphus finns kvar).

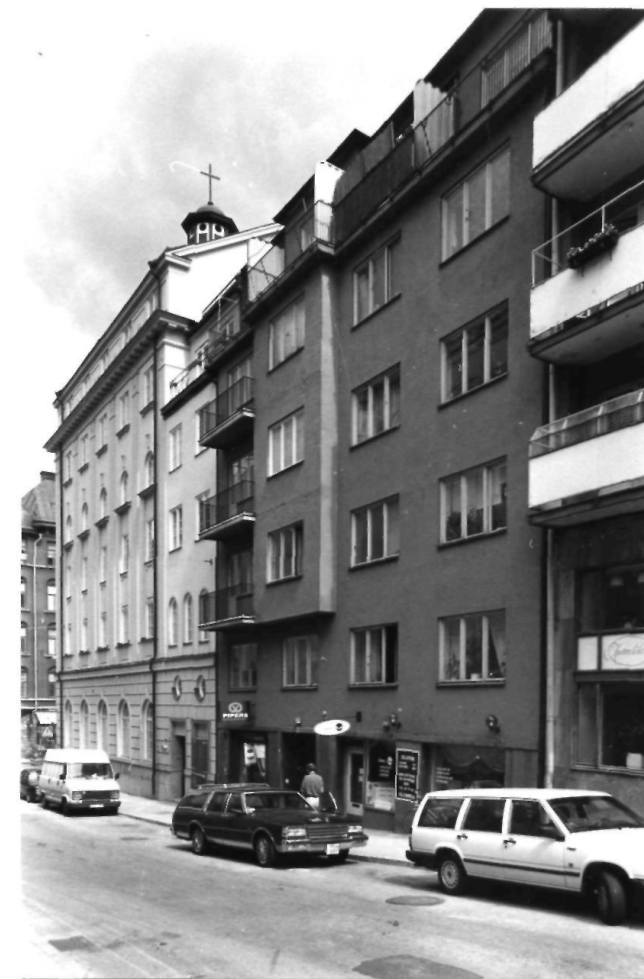
Bild från Pipersgatan - här är källarfönstren igensatta och trapphusfönstren utbytta, men korset på takryttaren är kvar.

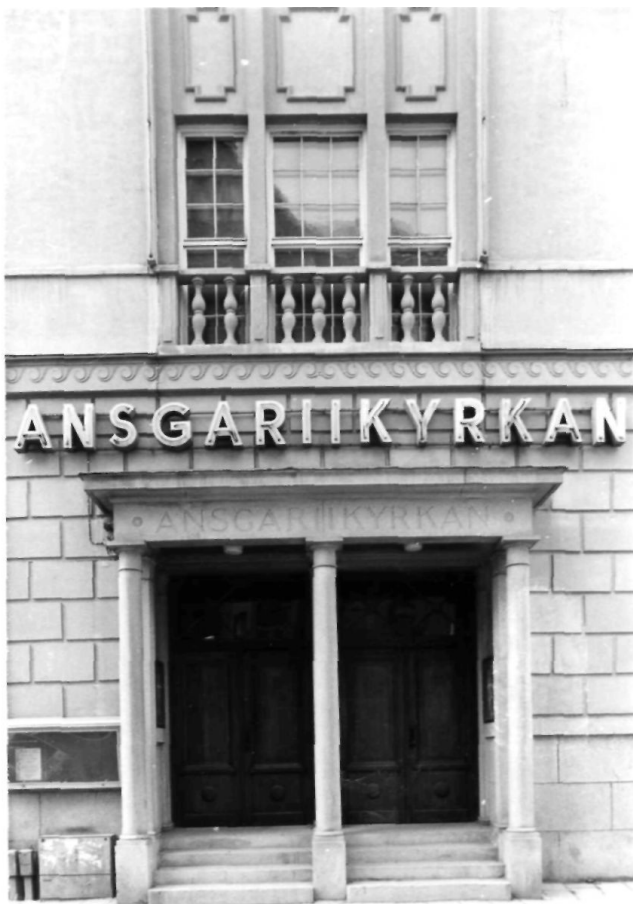
Huvudentrén före kontorisering. Neonrörsskylt ovan portiken i kvaderputsen, men spåren av den äldre skylten som suttit på portiken finns kvar. Till vänster om och inne i portiken syns anslagsboxar.

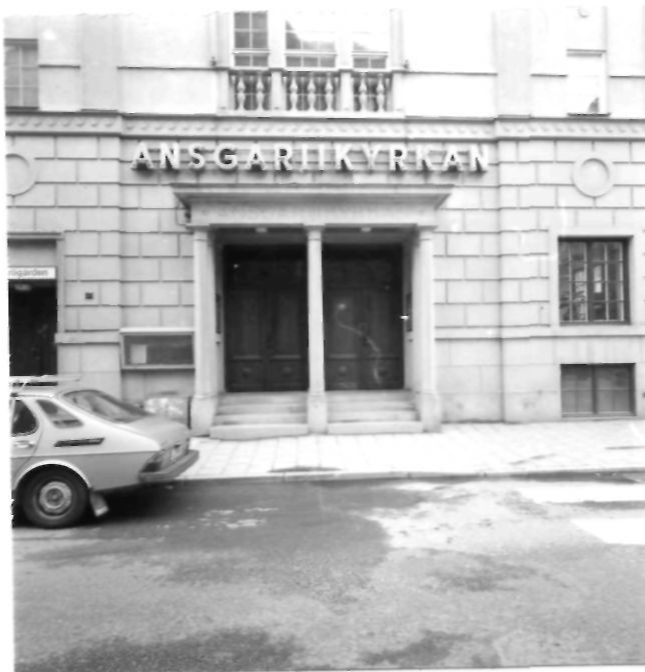
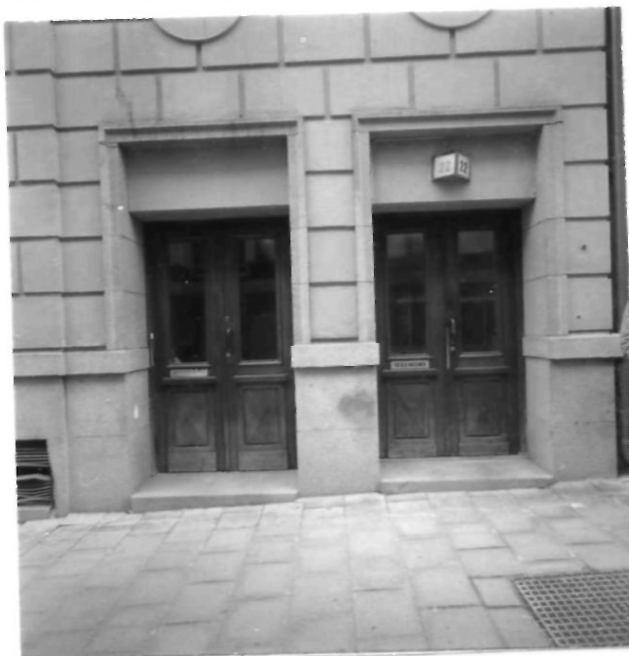
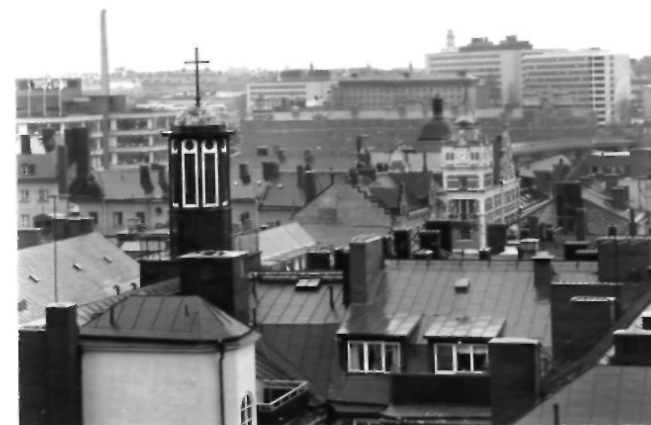
Ovan: Takryttaren med korset kvar, sett söderifrån (Diamanten 19). Avsaknaden av hisstopp säger oss att denna bild är från innan kontorisering.

Ovan t.v: Huvudentrén mot Kungsholmsgatan. Neonrörsskylt, kvarvarande källarfönster och sidoentré innan ombyggnad.

Nedan t.h: Bostadsentré mot Pipersgatan. Källarfönster finns kvar och den vänstra dörren är uppglasad (idag tät fyllning).

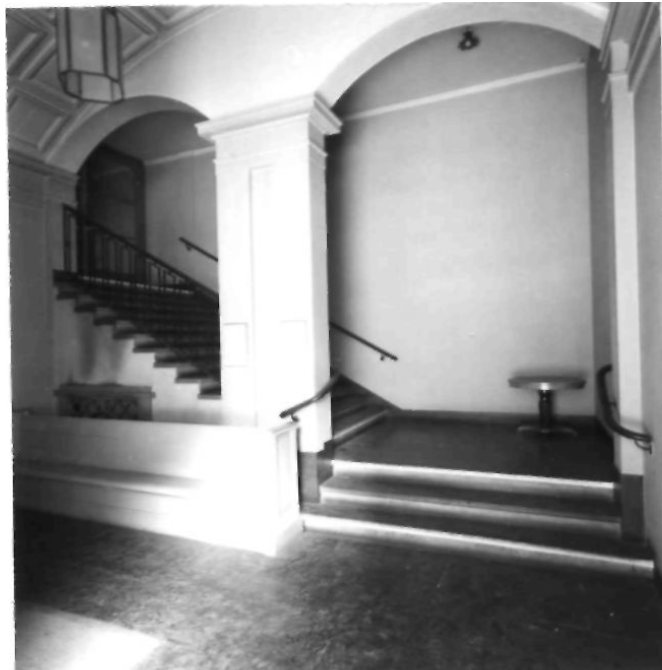
*Huvudentré - kyrkbänk utställd i entrén. Oktagonal armatur i takrosetten.*

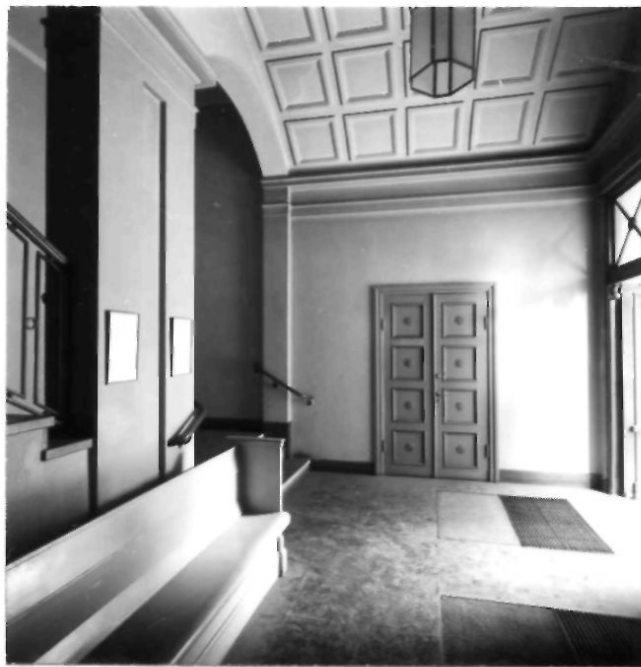
*Huvudentré - pardörrar in till sammanträdesrummet. Entrépartiet öppet mot gatan. Infällda torkmattor. Kyrkbänken i perspektiv.*

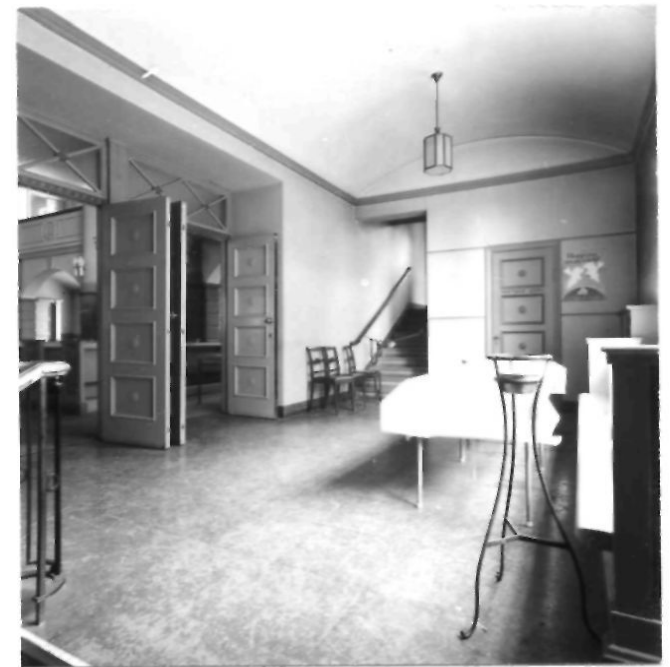
*Den övre vestibulen. Dubbla helfranska pardörrar står uppställda mot stora salen. Överljus i dörrarna i kryss lika huvudentrén. Oktagonal armatur hänger från det välvda taket. Trappa upp till läktaren och dörr till utrymme under trappan i bakgrunden. Rummet är möblerat med stolar, bord, krukställ och en kyrkobänk.*

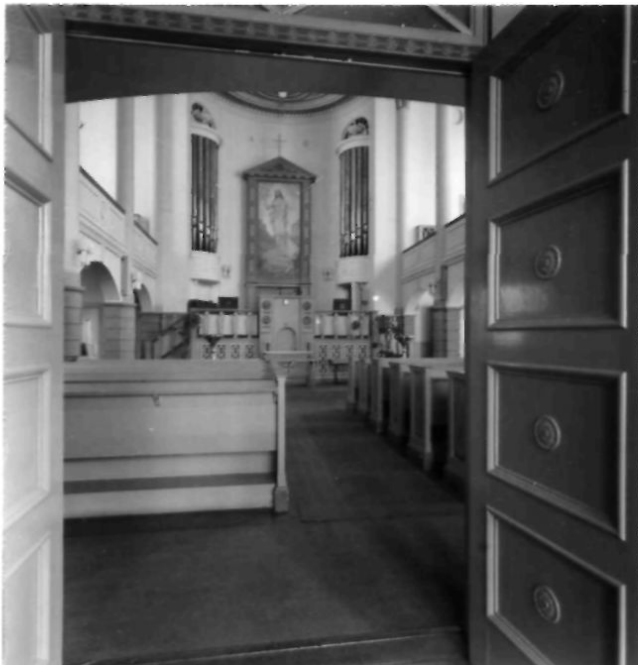
Stora salen sedd från övre vestibulen. Helfranska pardörrar med blomformad rosett, ovanstycke med diagonal kryss och tandning. 6 rader kyrkbänkar på salens golv (troligen linoleum) och i mittgången ligger en lös matta. Kolonnerna avslutas nedtill med en rusticerad pelare. Dubbla väggarmaturer vid kolonnens bas. Läktaren bärs på valv runt rummet. Altaret upphöjt på en estrad med altartavla och orgel.

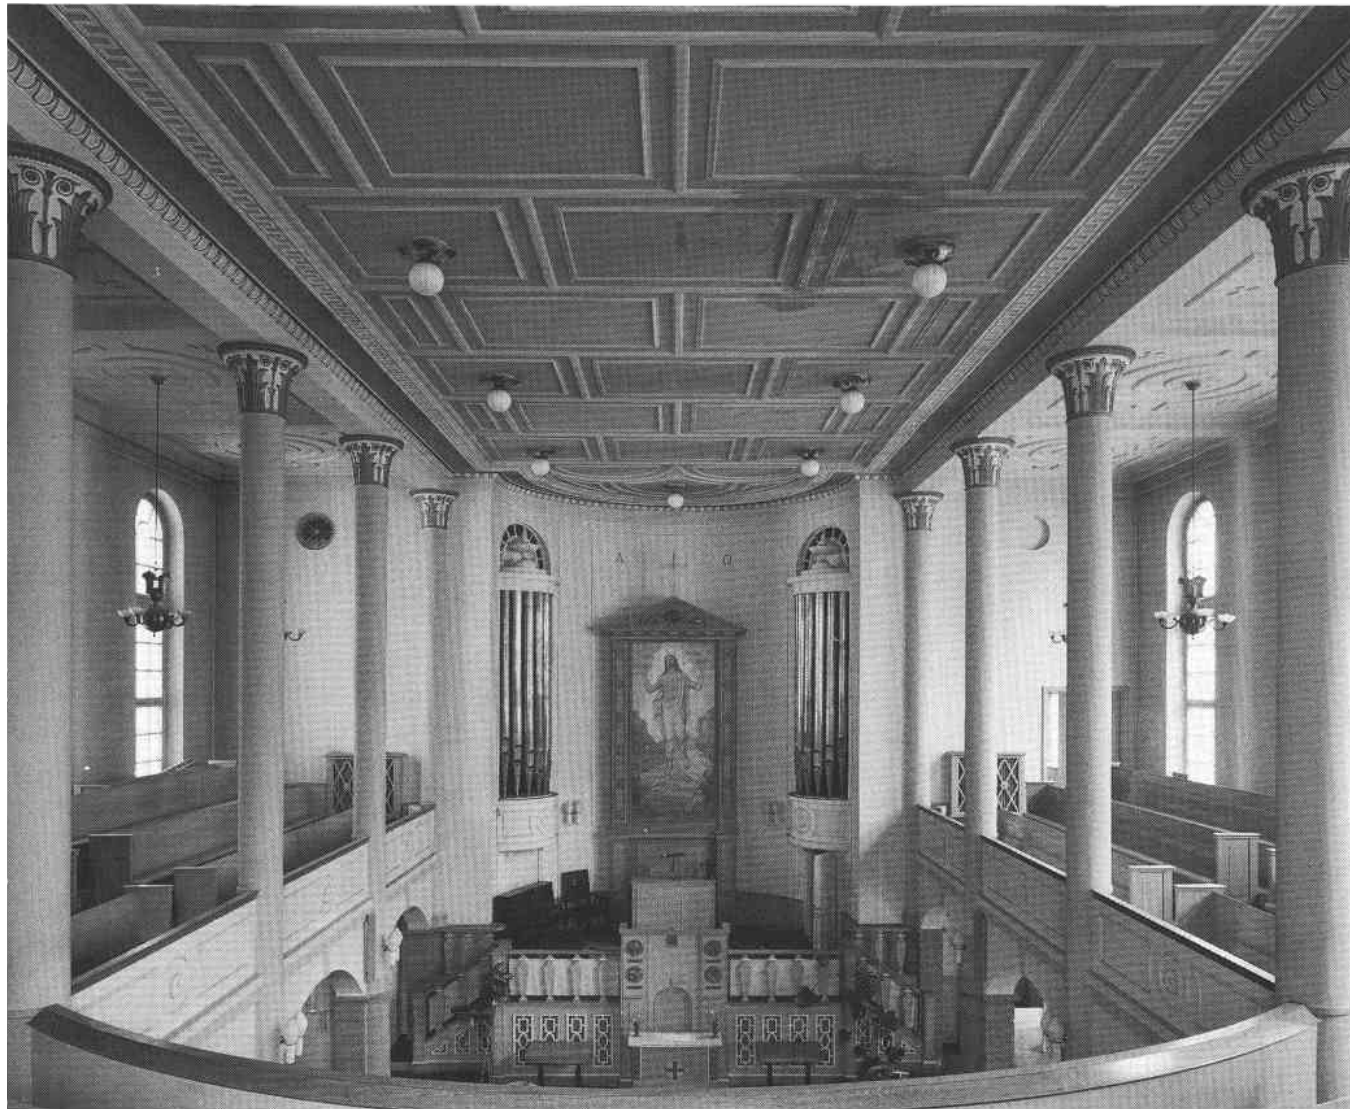
Stora salen sedd från läktaren. Kyrkbänkar i gradäng bakom lågt räcke. Takets indelningar, kassetter, friser och övrig detaljering är väl bevarad (möjlig vattenskada i takets mitt). I högdelen sitter globarmaturer mot ett blankt takfäste och över läktaren hänger nedpendlade ljuskronor från stora takrosetter. Till vänster syns ventilationsgaller för hiss. Till höger ses dörr till tidigare trapphus. Längs sidorna syns höga kyrkofönster. Altarets estrad, predikstol, orgel, altartavla och orgel i den halvcirkelformade nischen. Altarmålningen, målad av Natan Johansson, finns numera i Andreaskyrkan på Södermalm.

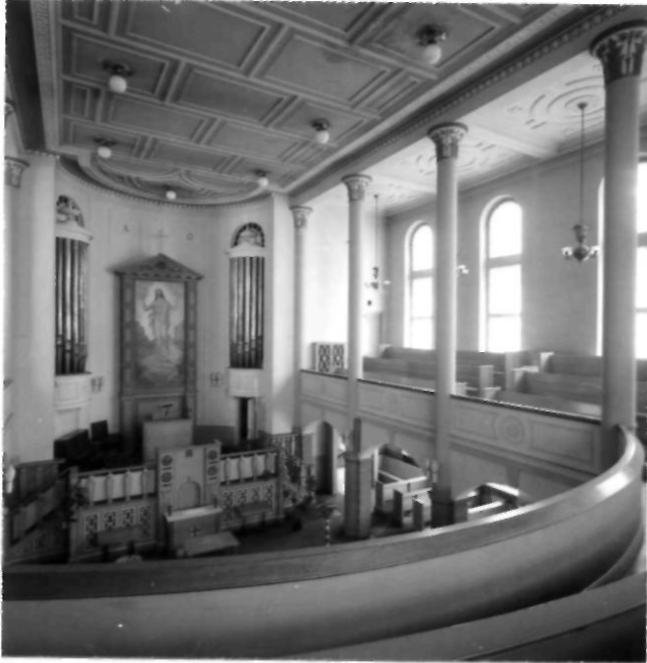
*Stora salen sedd från läktaren - här syns även några av bänkraderna under läktaren.*

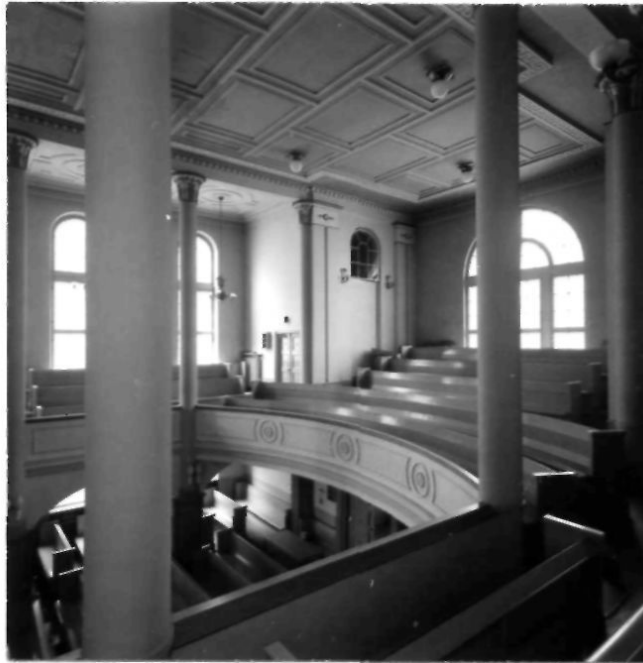
*Stora salen, den bakre (norra) läktaren sedd från den vänstra (östra). Svängd kyrkbänk och bänkar i gradäng. Det stora fönstret mot Kungsholmsgatan återkommer i miniatyr på trapphusväggen.*

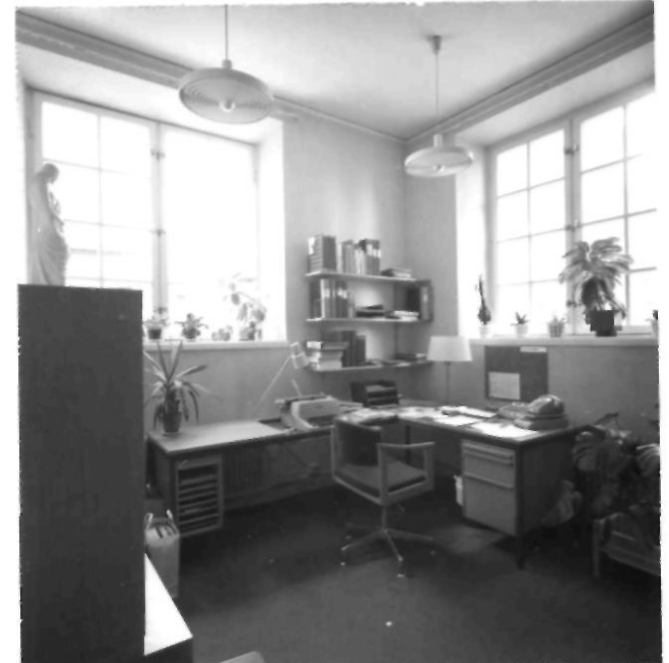
*Hörnrum på entréplan. Innertaket är troligen sänkt och fönstret mot Pipersgatan (det vänstra) har ingen bågformad överdel.*

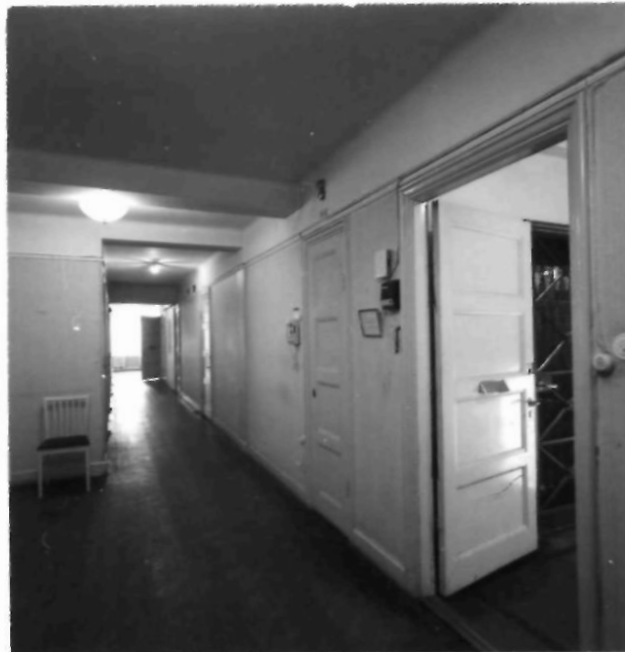
Bostadskorridor, 4 tr. Fyrdelade halvfranska spegeldörrar. Hissgrindens kryss återkommer från huvudentrén och entrén till stora salen. Korridoren slutar i ett fönster.
