# Diamanten 11

Antikvarisk Förundersökning  
2022-02-25

## **SAMMANFATTNING AV ANTIKVARISK FÖRUNDERSÖKNING**

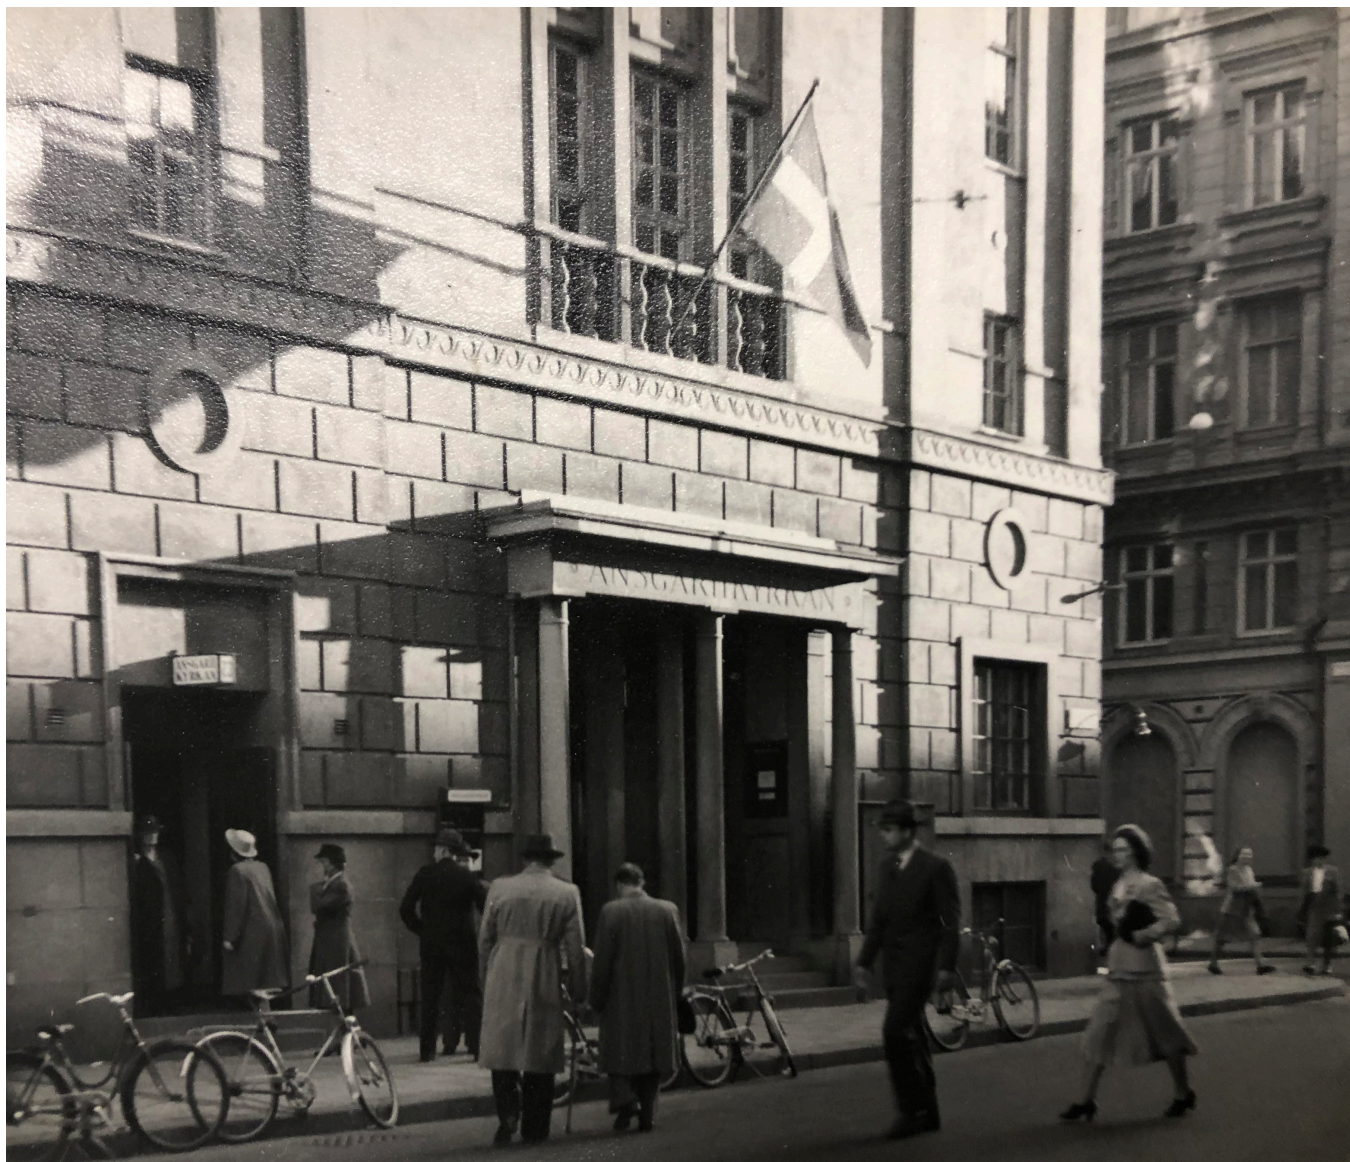
*Mycket av den ursprungliga karaktären är fortsatt synlig och avläsbar idag.*

- 1920-talsklassicistisk fasadkomposition
- Utmärkande drag för kyrkobyggnad:
  - Kyrktorn (takryttare) med lanternin och plats för kors.
  - Kyrkofönster som markerar de invändiga rumshöjderna.
  - Entrémotiv i klassicerande portik.
- Svart plåttak med flack lutning.
- Kraftig granitsockel.
- Stenarbeten vid entréportiken, toskanska kolonner.
- Elegant putsdekor med kvaderputs, meanderbård, listverk, pilastrar och pilasterkapitäl.
- Bearbetad och snillrikt utformad taklist med tandade konsoler, samkomponerad med attikavåning.
- Komposition av många fönstertyper och storlekar, arrangerade utifrån de invändiga rummen.
- Omsorgsfullt utformade ekportar.

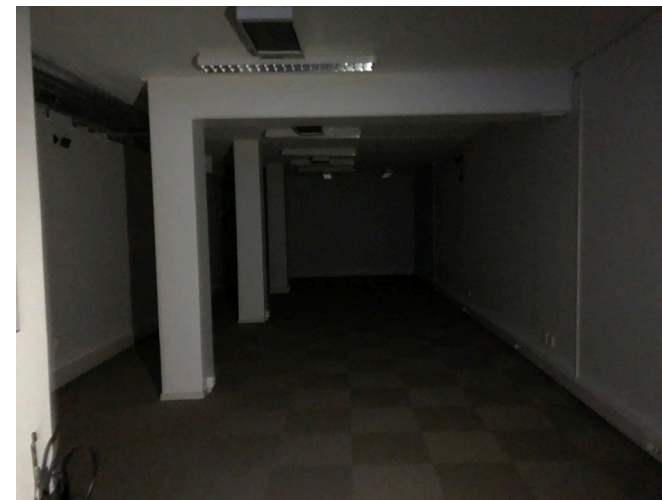
*Källarvåningens bankvalv, igensatta fönster/ljusschakt ej märkbare längs den högra väggen.*

*Bankvalvet* är avlångt och slutet, så när på den kraftiga pansardörren. I rummet kommer tre kvadratiska betongpelare ner, anslutna till fasadväggen med kvadratiska balkar i samma dimension. Väggar och pelare är vitmålade. På golvet ligger en storrutig grå syntetmatta. Taket är ett exponerat vitmålat betongbjälklag.

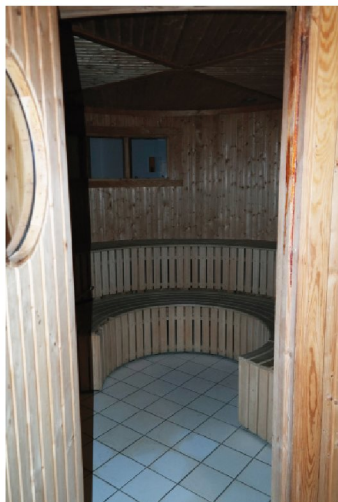
Specialbyggd cirkulär  
bastuinteriör

*Relaxavdelningen* innefattar omklädningsrum, duschar, wc och relaxrum samt bastu. Den runda bastun står fristående mellan omklädningsrum, dusch och relaxrum och är panelklädd på in- och utsida. Bastun har en platsbyggd inredning och fönster ut mot omklädningsrummet. Omklädningsrum, dusch och WC har kaklade väggar med en dekorativ bård. Relaxavdelningen har vitmålade mur- och skivväggar. Samtliga rum i relaxavdelningen har ett ljus klinkergolv. Alla dörrar är släta med undantag för bastudörren som är panelklädd lika bastuväggarna.

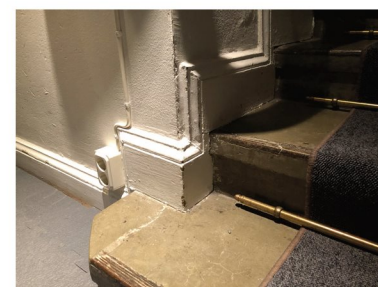
Sparade originalister

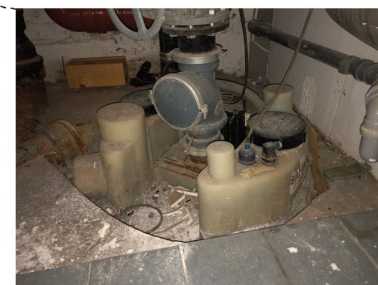
Pumpgrop

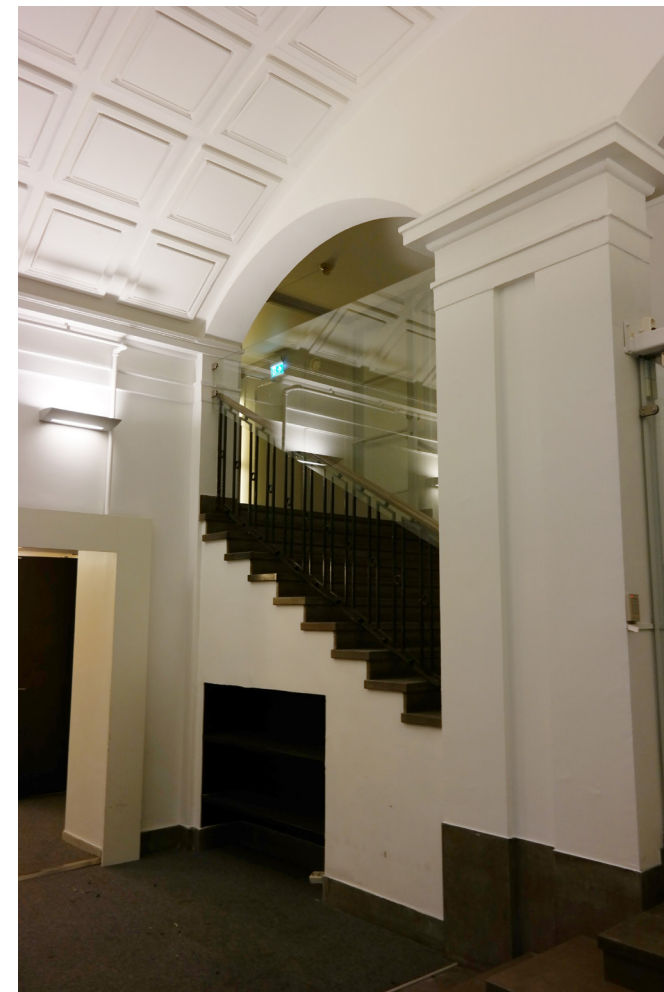
*Entréväningens vestibul.*

Entréväningen är liksom källarvåningen kraftigt ombyggd. Bäst bevarad är *vestibulen* innanför huvudentrén. Väggarna är vitmålade murar och en svartmålad fondvägg med hissdörr. Till vänster innanför entrén finns en djup, välvd och gulmålad väggnisch. Mot trappan finns ett öppet valv i väggen, idag försett med en avgränsande glasskiva. Originalgolvet i kalksten med en kalkstenssockel som går runt rummet finns kvar. Taket utgörs av ett stort kassettoppdelat tunnvalv som landar av en profilerad taklist (samma profil bildar även trappans pilaster). Högst upp i valvet sitter en takrosett. Den stora huvudtrappan är väl bevarad med kalkstenssteg och smidda järnräcken. Handledarna är profilerade och av mörkbetsad ek. Ombyggnad av sidoentrén (där golvet höjts) och införandet av hisspaket har ändrat rummets kortsidor. Mot sidoentrén har ett parti och trappsteg försvunnit, och mot sammanträdesrummet sitter istället för dubbeldörrar en hissdörr. Trappans första avsats har fått två nya dörröppningar och ett avskiljande glasparti. I utrymmet innanför sidoentrén, under trappan, formas taket till ett kryssvalv.

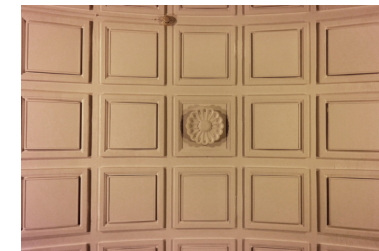
Kasetttak vestibulens tunnvalv

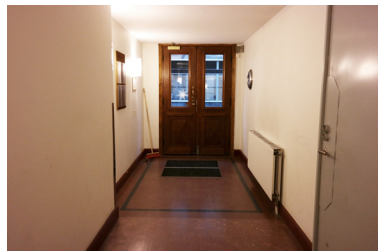
Bostadsentré, ekport och  
terrazzogolv

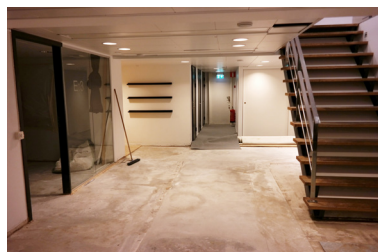
Trappa och mötesrum i f.d. Lilla salen

Rakt fram finns det rum som tidigare var den s.k. *Lilla salen*. Denna har till stor del byggts igen med ett entresolbjälklag. Under bjälklaget finns mötesrum och ett pentry. En smal ståltrappa med trästeg och räcke av polerat rostfritt stål leder upp till entresolplanet ovanför. I rummets bakkant ligger en wc-grupp. Ut mot fasaden och de stora kyrkfönstren finns dock den ursprungliga rumshöjden bevarad. Väggarna är generellt vitmålade, med en fondvägg i äggule-gult och pentryväggar i limegrönt. Runt mötesrummet sitter ett profillöst glaspartisystem. Golvet är belagt med textilmatta, som under inventeringen delvis är uppryckt. I den under gården utskjutande delen finns ett förrådsrum och sekundärtrappan ner till källaren. Under fönstren löper en installationsbänk.

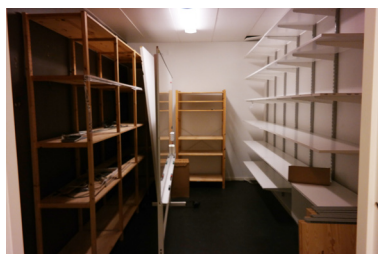
Förrådsrum under gårdsbjälklag,  
tidigare lanternin igensatt

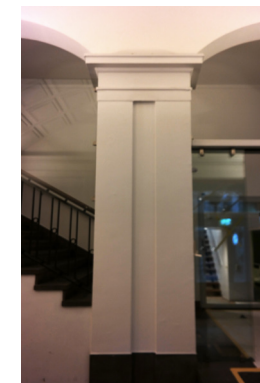
Pilastrar i huvudtrappan

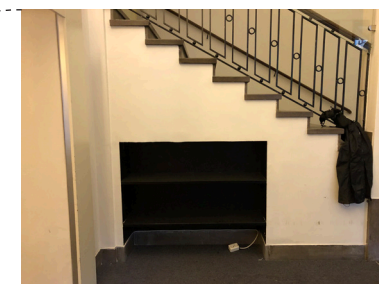
Radiatornisch under huvudtrappan

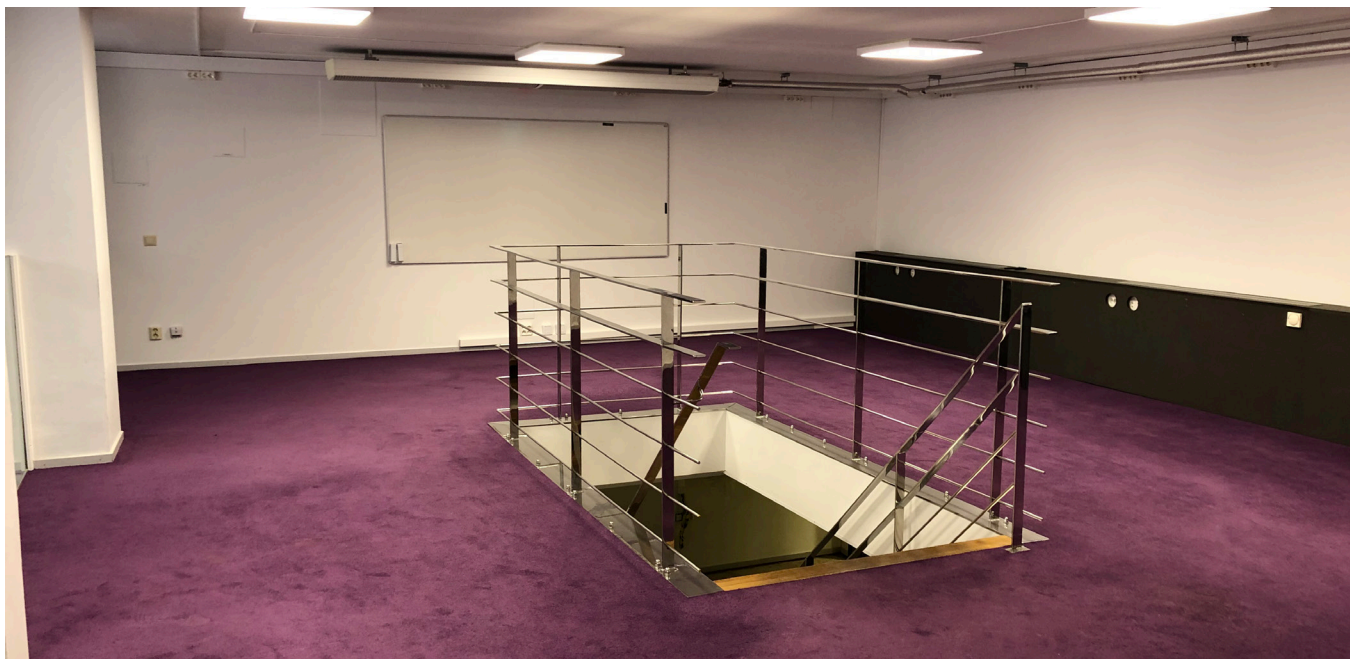
*Entrésolvåningens kontorsyta.*

*Kontorsytan* öppnar upp sig mot det dubbelhöga utrymmet vid fasad med glasträcken. Runt trappan som kommer upp i bjälklagets mitt sitter ett räcke i rostfritt polerat stål. Väggar och tak är vitmålade. På golvet ligger en cerise-lila textilmatta.

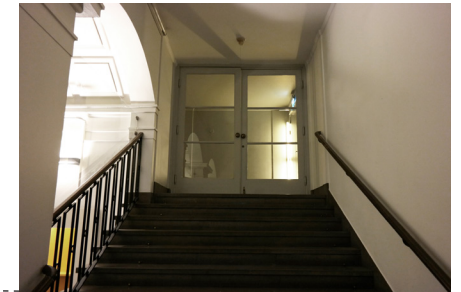
Originaldörrar, räcke och handledare i  
huvudtrappan

*Huvudtrappan* fortsätter förbi detta plan. I trappan finns bred uppglasad pardörr, troligen original, med oktagonala knopphantag.

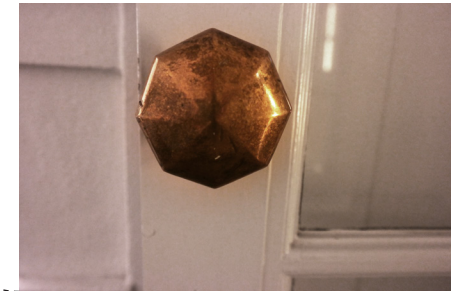
### Oktagonalt draghandtag på trappdörrarna

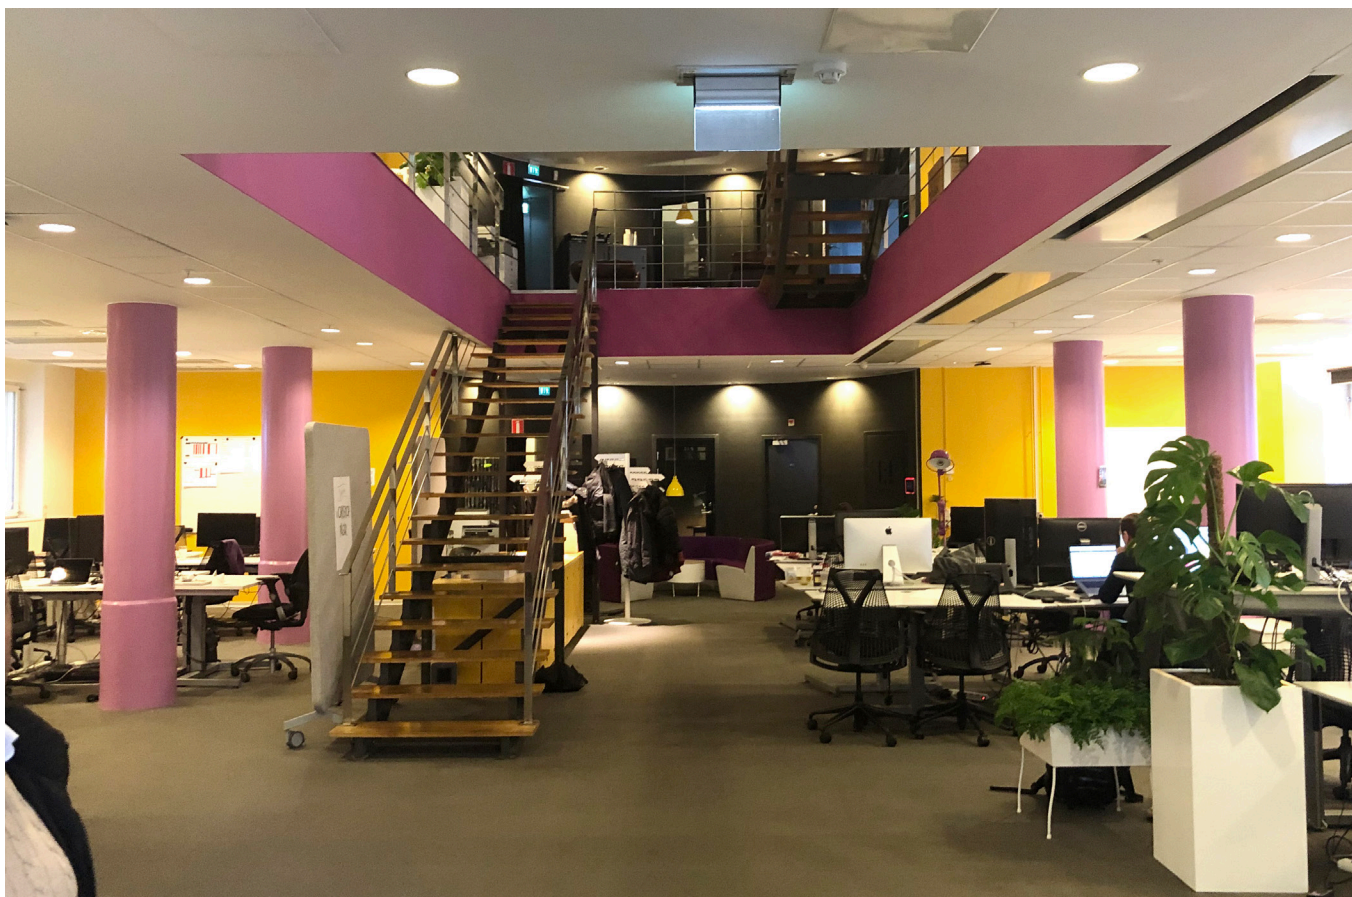
F.d. Stora salen, sedd från den övre vestibulen mot absiden, bild från 2021.

*Stora salen* utgör bottenvåning på ett tre våningar högt atrium med internt trappor. Rummet saknar huvuddelen av de mellanväggar som redovisas på relationsunderlaget. Långsidorna och den bakre väggen är vitmålade, mot den senare står två enorma vitmålade branddörrar uppställda. Den främre väggen är målad äggule-gul och absiden är målad svart. Bjälklagskanterna till ovanvarande våning i atriet och kolonnerna är målade bjärt cerise-rosa. Golvet är belagt med en grå textilmatta. Taket under entresolbjälklagen är ett nedpendlat, vitt akustikundertak med infälld kontorsbelysning. Längs långsidorna finns installationsbänkar med trälock. I rummets mitt står det första av två trapplopp i internt trappan. Trappstegen är av trä och bärs på två parallella, gråmålade stålbalkar. Trapppröcket är gjort av polerat rostfritt plattstål.

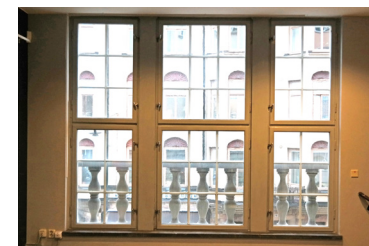
Originalfönster med balusterdockor i konststen, övre vestibulen

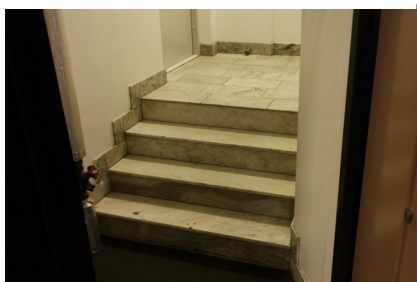
Utrymningstrappa i Ekebergsmarmor

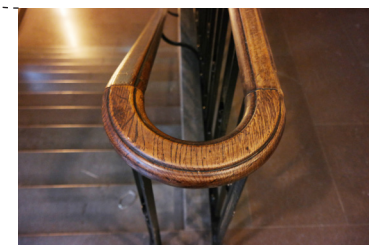
Originalräcken med omsorgsfull detaljering i övre vestibulen

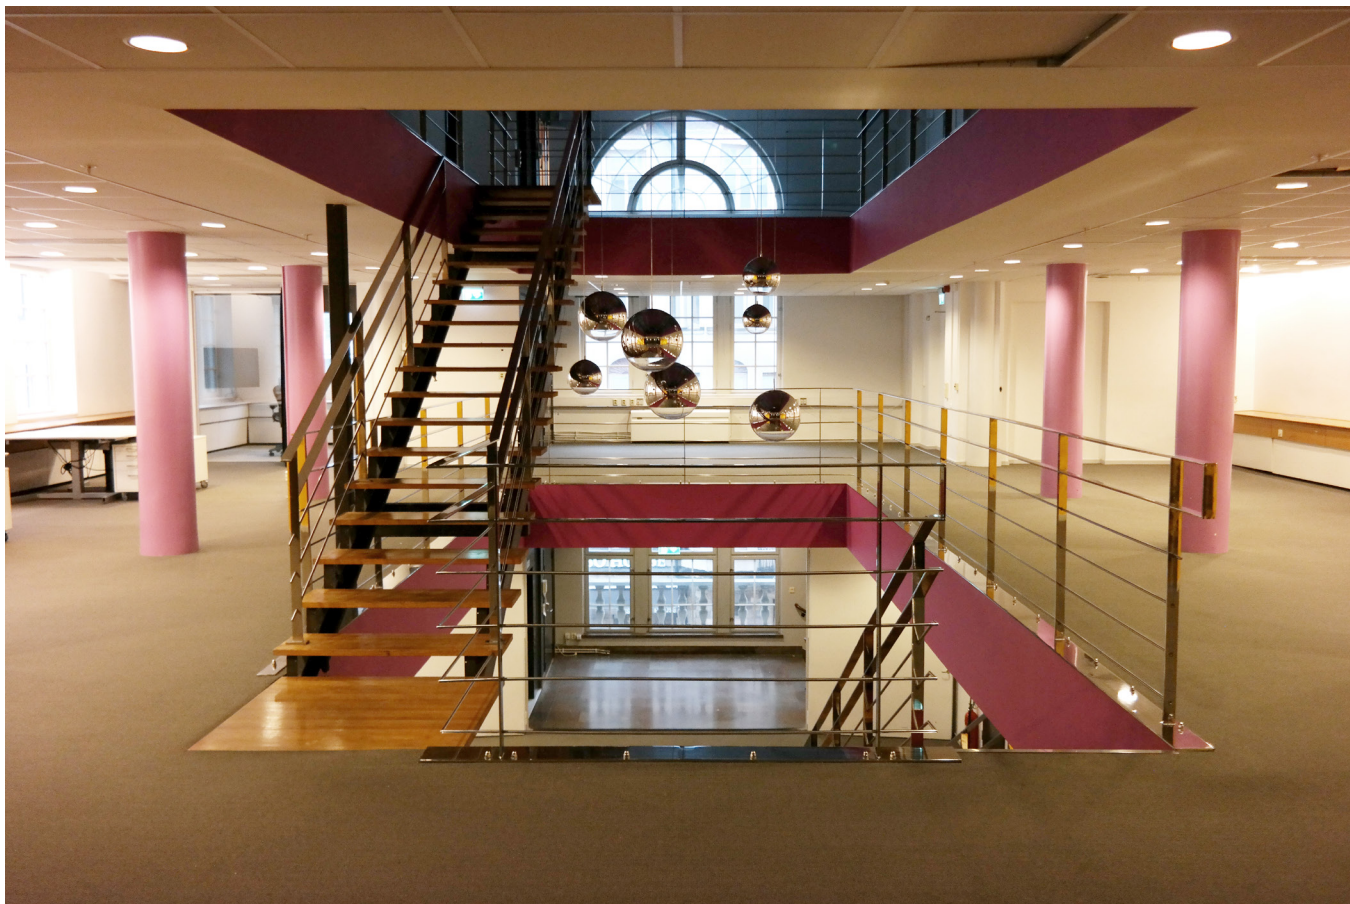
*Kontorsplanet på plan fyra, i nivå med tidigare läktarbjälklag.*

*Kontorssalen* har samma väggar kolonner, bjälklagskanter, golv och tak som det undervarande planet, men står i öppet samband med planets vestibul (som har samma svartmålade fondvägg för hiss och elnisch som planet nedan). Runt bjälklagsöppningen sitter samma räcke som för intertrappan, och i öppningen finns intertrapplopp uppåt och nedåt.

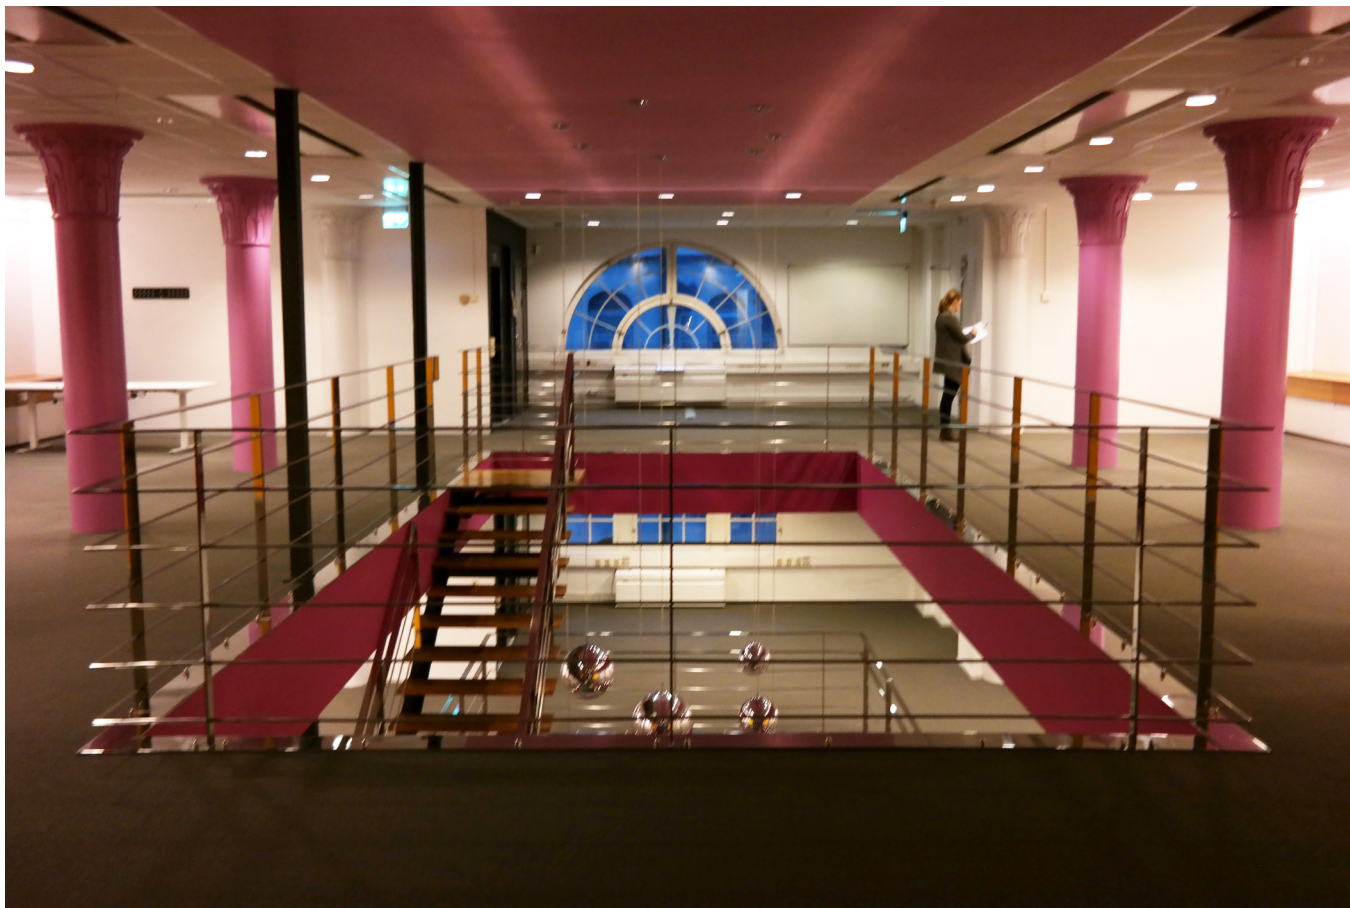
*Kontorsplanet på plan fem, vy från absiden mot Kungsholmsgatan.*

*Kontorssalen* på plan fem är i mångt och mycket identiskt med plan tre och fyra – med skillnaden att delar av stora salens interiöra utsmyckning finns bevarad i och vid planets undertak. Mest slående är kolonnapitälerna som förkommer både i de friliggande kolonnerna och i de på väggen placerade halvkolonnerna. Nedre våningars putsprofiler avslutas här som pilastrar med sina egna utsmyckade kapitäl. Till vänster om absiden finns även ett bevarat ventilationsgaller i form av ett spindelnät. Golvet är belagt med samma grå textilmatta, men ovan undertaksplattorna finns kyrksalens utsmyckade undertak bevarat. De före detta vita takfälten är nu målade djuprosa, och taket är fläckvis skadat av installationer och infästningar, men bårder, friser, kassetter, takrosetter och övrig dekor finns kvar. Då planet inte fanns från början har fönster byggts om för att rymma bjälklag och bröstningar. Mest utmärkande är det stora halvcirkelformade fönstret mot Kungsholmsgatan.

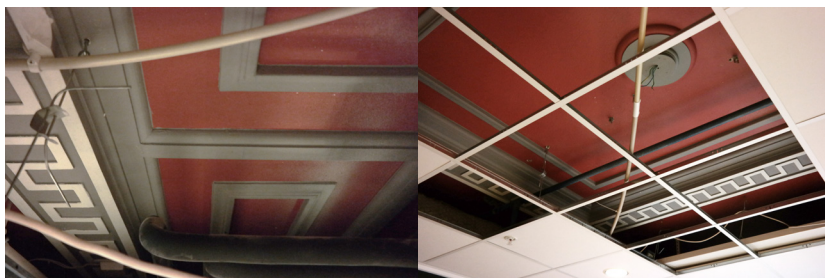
Bevarat, men ommålat, kassettak finns bevarat ovan akustiktakplattorna

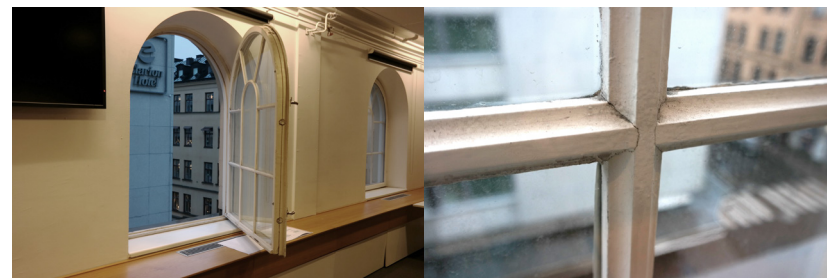
Ombyggda, bågformade fönster mot Pipersgatan, inre täckande isolerglas

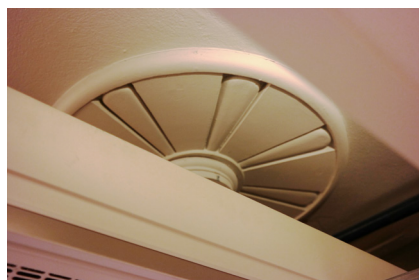
Takrosetter ovan akustikundertak

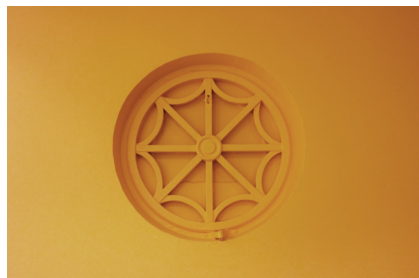
Bevarat, nu gulmålat ventilationsgaller vänster om absiden

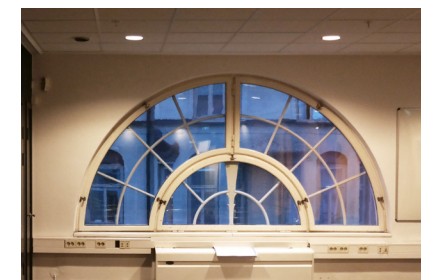
Ombyggt originalfönster mot Kungsholmsgatan

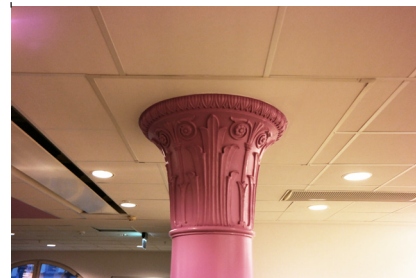
Cerisemålade kolonnkapitel på samtliga fristående kolonner

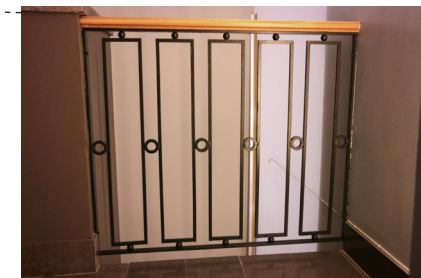
Replika av huvudtrappans ursprungliga räcken i nya trapphuset

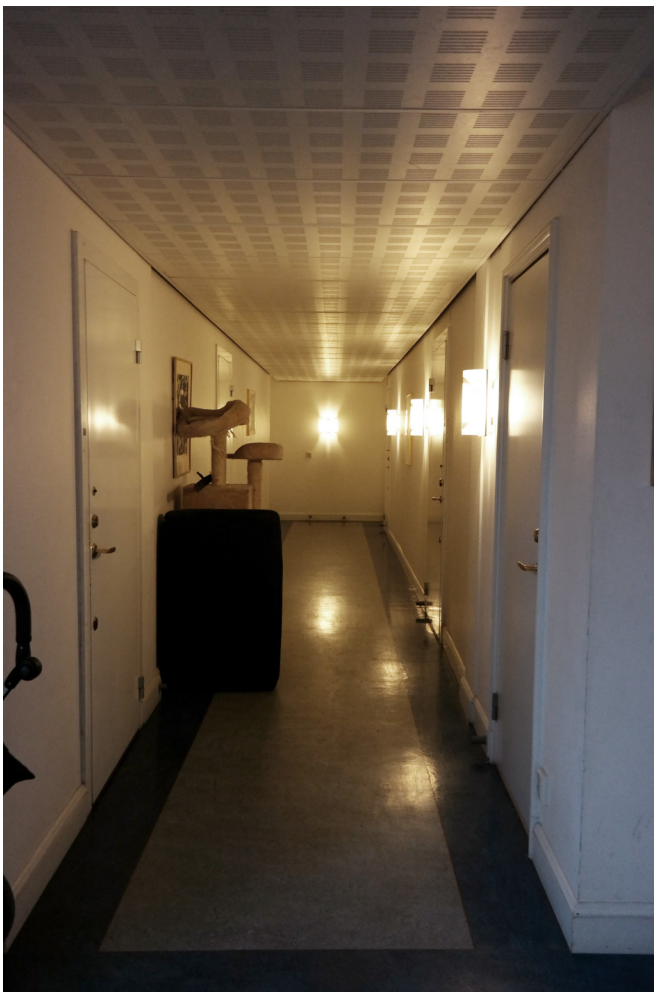
*Bostadskorridor, plan 7.*

*Korridoren på plan sju* är lik det undervarande planet och har även en likadan bevarad spegeldörr. Golvet är dock ljusgrå linoleum med mörkgrå bård. Till skillnad från den undre våningen finns det en från korridoren tillgänglig takterrass med originalfönsterparti. Partiets snickerier är gråmålade och profilerade.

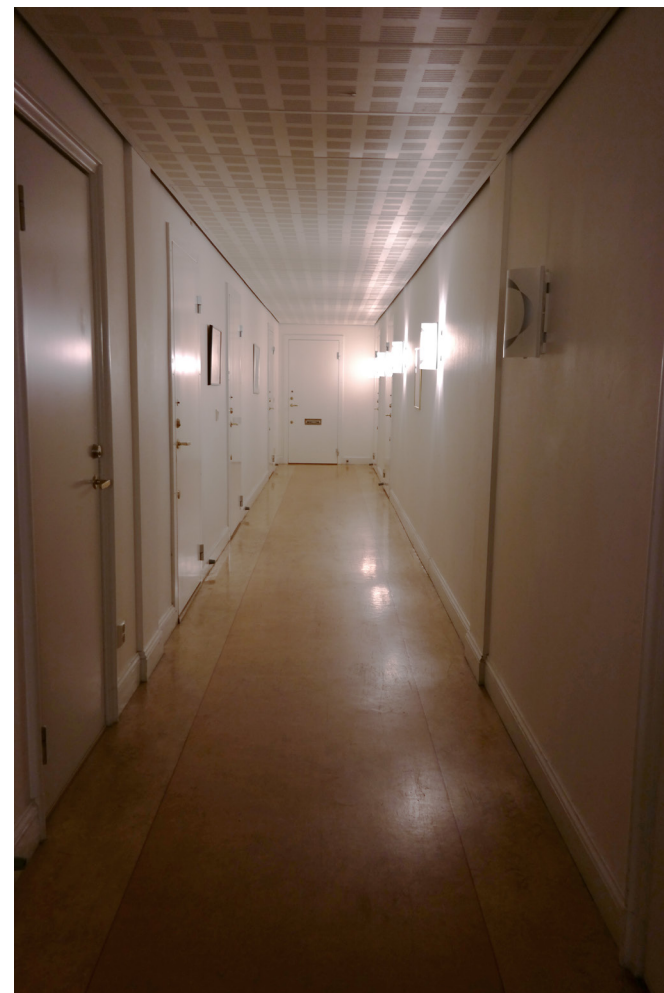
*Bostadskorridor, plan 6.*

*Korridoren på plan sex* har vitmålade väggar och släta lägenhetsdörrar. En originaldörr, en fyrdelad halvfransk spegeldörr av enklare slag, finns kvar mot en skrub. Golvet är belagt med rödorange linoleum med en gul bård. Taket är ett vitmålat och perforerat nedpendlat undertak.

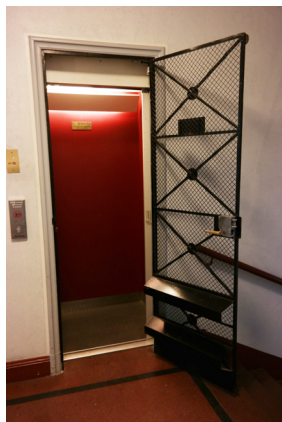
Bevarad hissgrind framför ny  
hisskorg i trapphuset

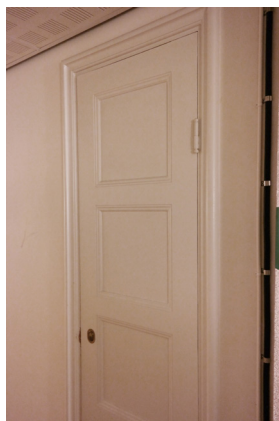
Bevarad originaldörr till  
förrådsutrymme

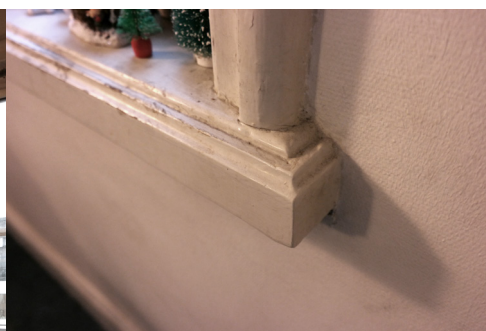
Original-fönsterparti med profilerade  
detaljer mot takterrassen på plan 7

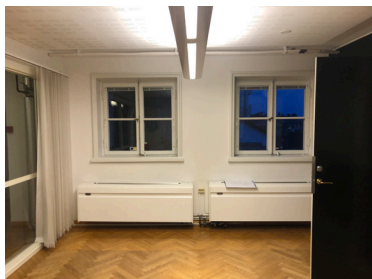
Kvadratiska fönster och  
fiskbensparkett i konferensrum

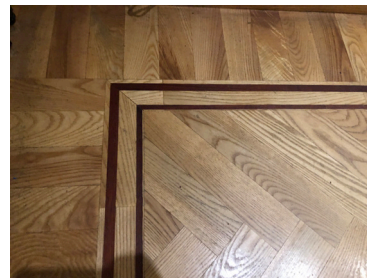
Bård och listdetalj runt parkettgolv

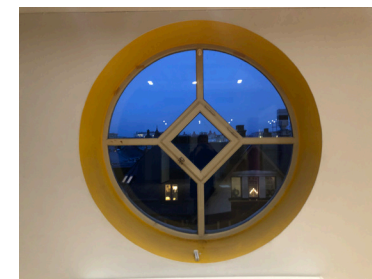
Nytt fönster i bef. hål

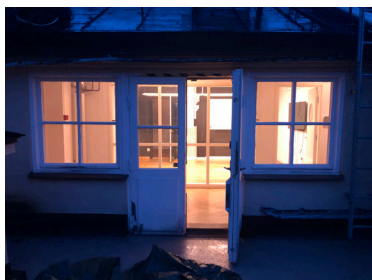
Fönsterparti mot takterrassen på plan 8

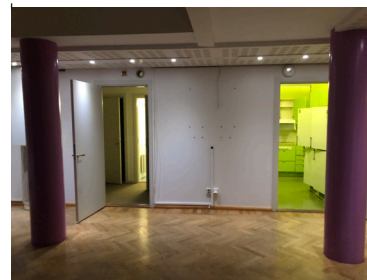
Förrum och pentry sedda mellan  
cerise kolonner, lanternin ovan.
