RAPPORT
BÄLLSTA HAMN
MILJÖKONSEKVENSANALYS

**Stockholms
stad**

UPPDRAG 281126, Miljöutredning Bällsta hamn mm.
Titel på rapport: Bällsta hamn – inledande miljökonsekvensanalys
Status: Slutversion
Datum: 2018-04-27

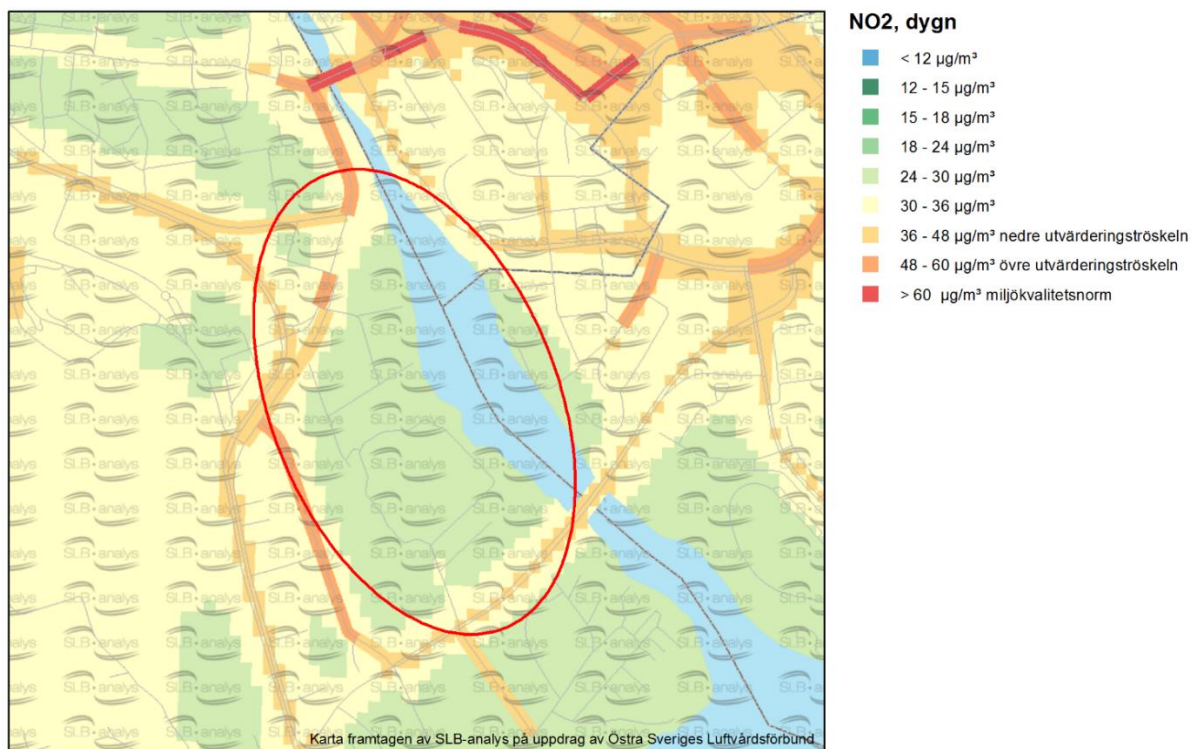
Figur 4. Kvävedioxidhalt (NO₂) för 8:e värsta dygnet för utsläppår 2015.
Källa: SLB-analys

Ulvundavägen är den väg som har mest trafik nära utredningsområdet. Fastigheten Valsverket 10 är den del av det föreslagna planområdet som ligger närmast Ulvundavägen. Även om Bromma Blocks väster om Ulvundavägen byggs ut med högre hus än idag kommer dock gaturummet mellan Bromma Blocks och fastigheten Valsverket 10 att vara ca 75 meter vilket enligt Luftvårdsförbundets generella känslighetsanalys för PM_{10} är betydligt mer än vad som krävs för att klara miljökvalitetsnormer för luft vid Valsverket 10.

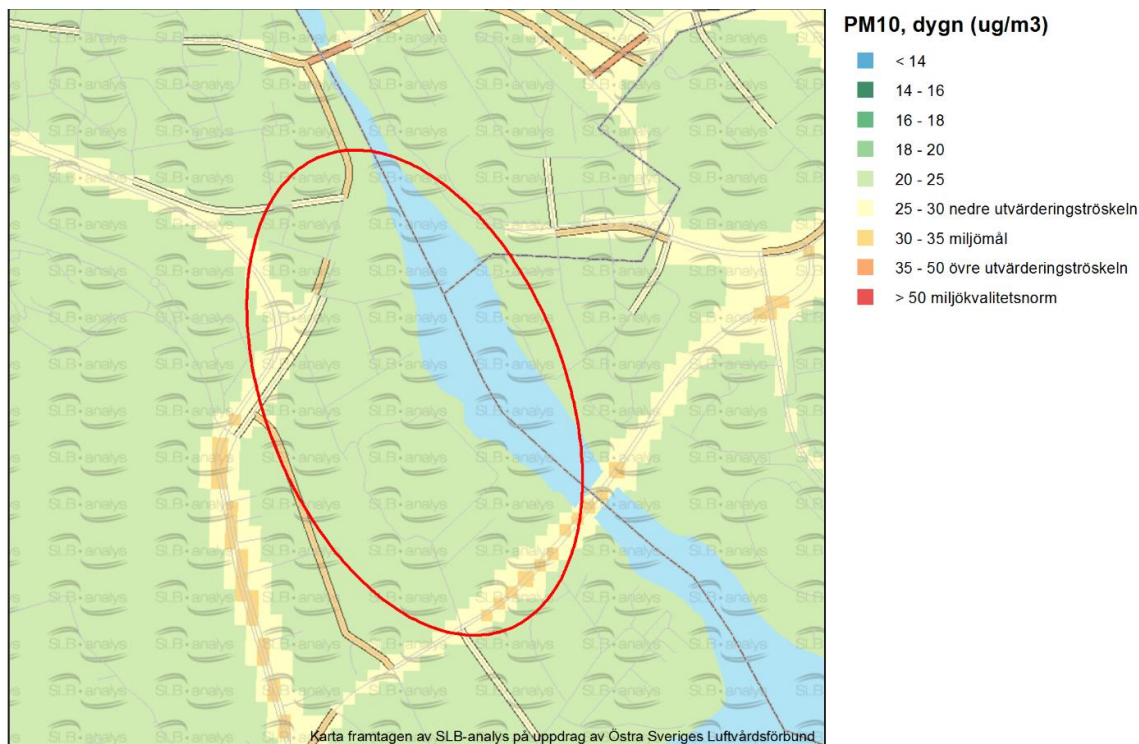
Figur 5. Partikelhalt (PM₁₀) för 36:e värsta dygnet för utsläppår 2015.
Källa: SLB-analys

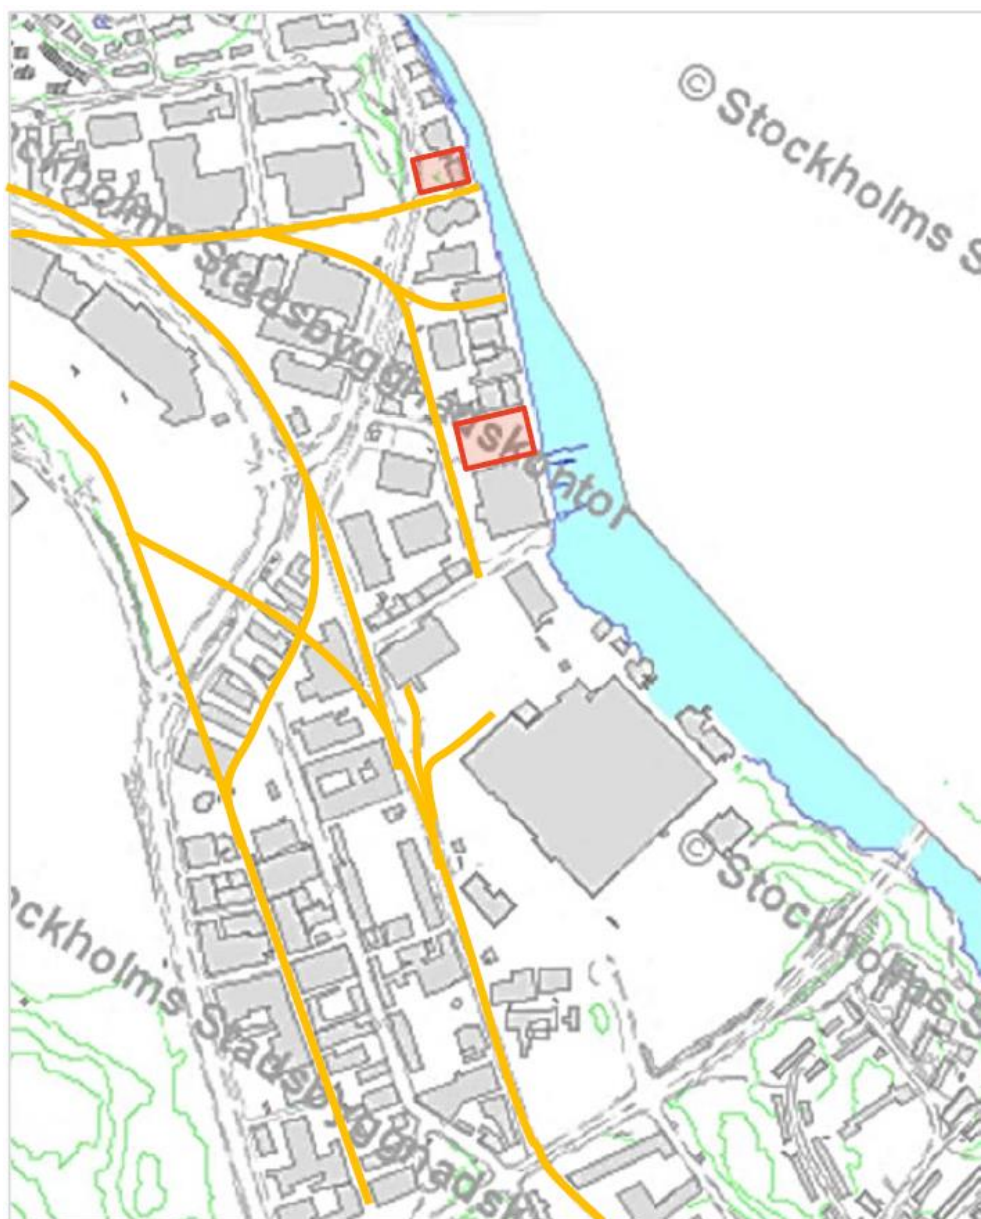
Figur 7. Ungefärlig sträckning för tidigare järnvägar markerade med gult. Röda rutor visar hamnplanerna, på nuvarande fastigheten Masugnen 5 i norr och Bällstahamnen i söder. Källa: Wenanders Byrå 2017.

Mot slutet av 1930-talet började staden planera för att utvidga Ulvsunda industriområde mot öster fram till Bällstaviken. Utbyggnaden påskyndades när staden i början av 1940-talet köpte Norrby gård. På 1940-talet tillkom också två hamnplaner för transporter längs sjövägen, en på södra delen av nuvarande fastigheten Masugnen 5 och en på den yta som idag kallas Bällstahamnen mellan fastigheterna Masugnen 1 och Gjutmästaren 3. Platser för hamnplanerna visas i Figur 7.

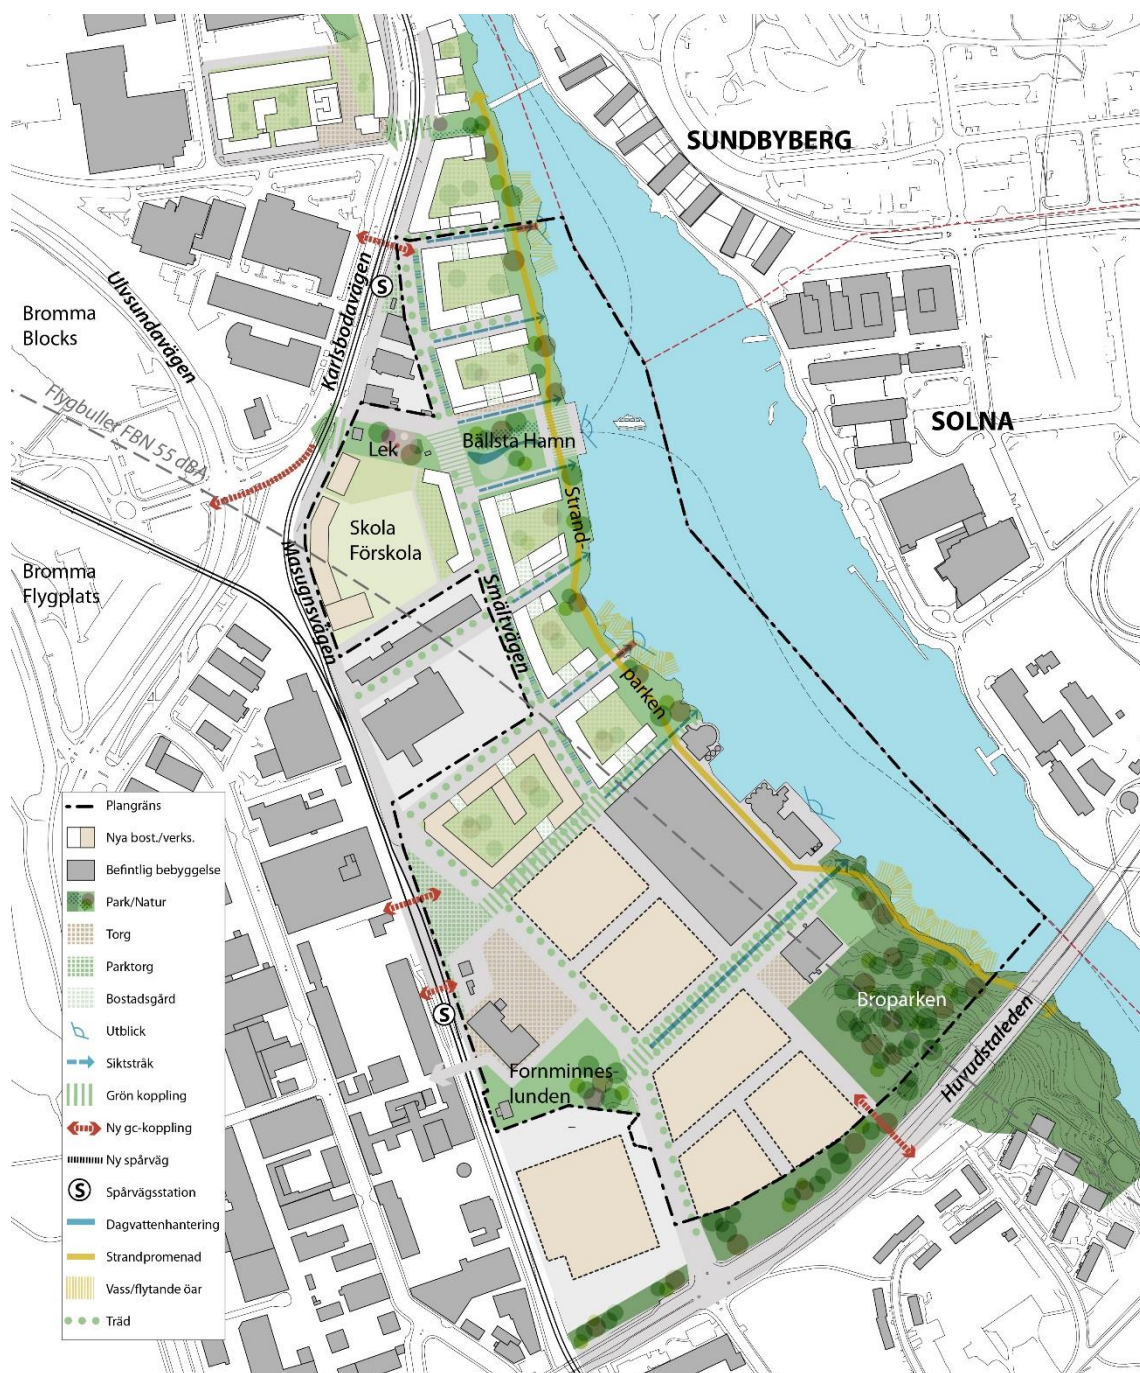
Figur 8. Strukturplan för Bällsta Hamn. Den streckade linjer utgör den preliminära avgränsningen av detaljplanen.

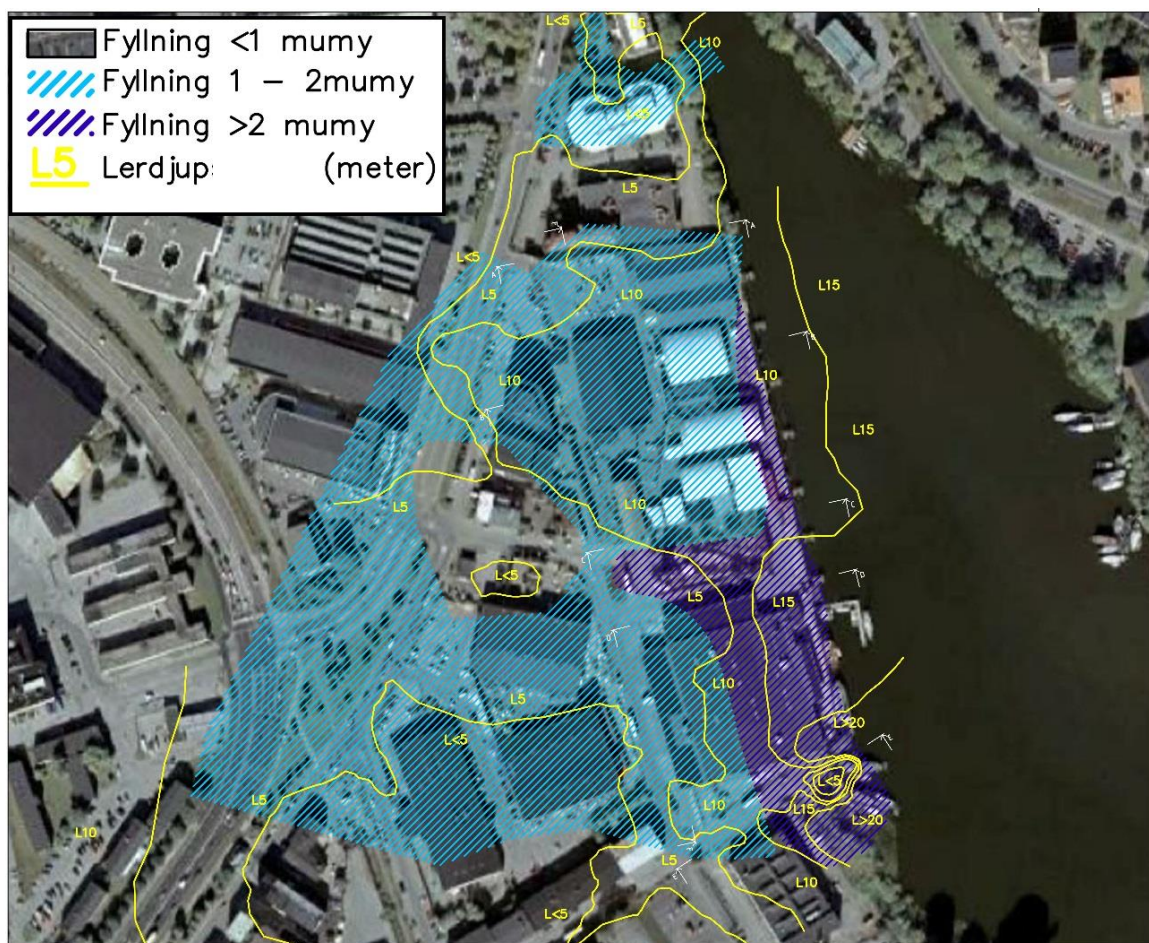
Figur 10. Bilden visar lerdjup (gult) och omfattning av uppfyllning av marken (blått område har 1-2 meter tjockt lager av fyllning under markytan, lila område är uppfyllt med mer än 2 meter fyllning).

Fyllningens mäktighet varierar men kan antas ligga i intervallet 0,5 – 2 meter med lokala avvikelser med djup upp till cirka 5 meter. Under fyllningen finns en postglacial relativt lös lera, alltså lera som har avsatts i samband med inlandsisens avsmältning och som ofta innehåller organiskt material och har en gråaktig färg. Lerlagrets mäktighet växer österut mot Bällstaviken. Lera återfinns mer eller mindre i hela området, förutom där berget går i dagen, ner till cirka 20 meters djup i de östra delarna av området. Se Figur 10. Under leran finns finkornig morän närmast berget. Ytliga områden med morän finns intill berget där det ligger ytligt.

Inom delar av fastigheterna Ulvsunda 1:14 (Bällstahamnen) och Gjutmästaren 3 är lerdjupet 10–20 meter och lagret med fyllning mer än två meter.

Geosigas kompletterande undersökning (Geosigma 2017) omfattar analys av prover från fem punkter: två i Råjärnsvägen, två i Smältvägen och en på Gjuterivägens vändplan nära vattnet. I punkten närmast Bällstaviken är lerdjupet 17 meter och provet visar tecken på att skred skett i området. Provtagningarna i gatorna visar lerdjup på 7–11 meter och proverna i de två punkterna i Råjärnsvägen visar också att skred förekommit.

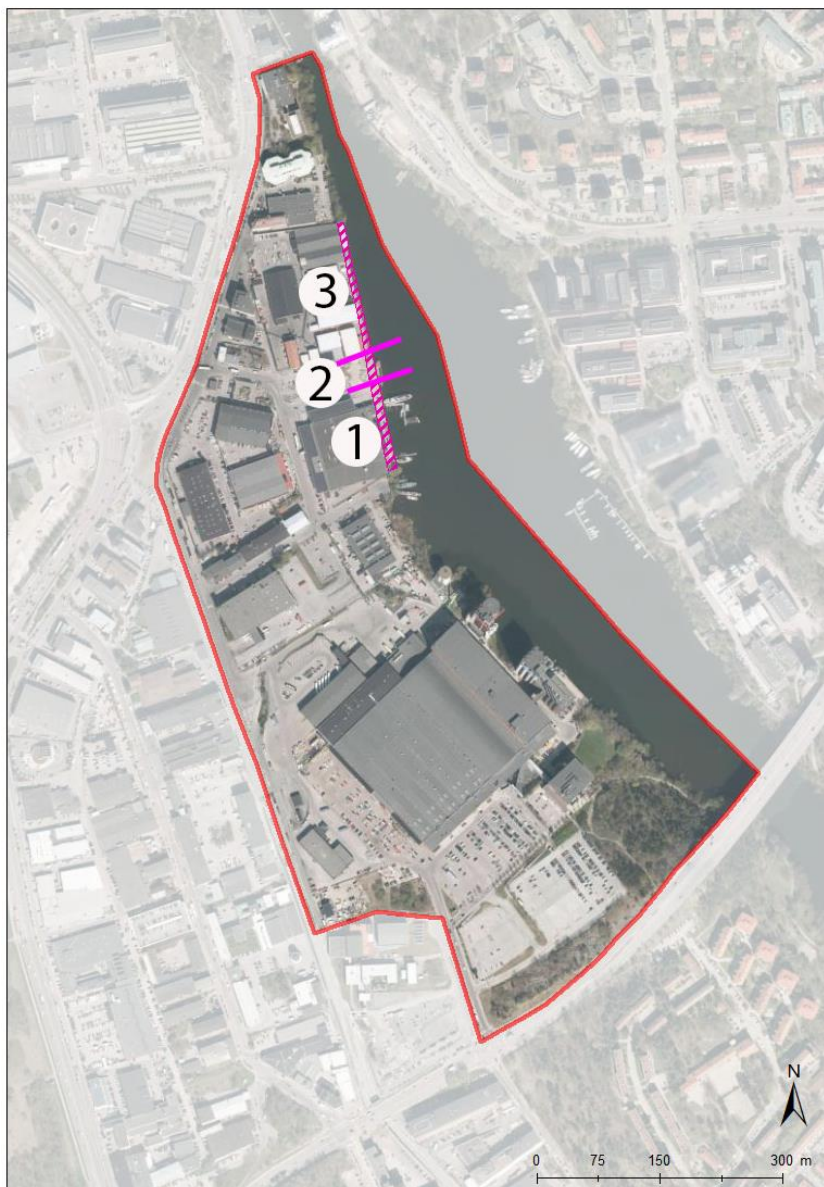
Figur 11. Färgad linje markerar kajens sträckning längs Gjutmästaren 3, Ulvsunda 1:14 och Masugnen 1. Numreringen avser kajtypen nedan.

Vid Bällstaviken finns äldre kajer i utredningsområdets norra del längs fastigheterna Gjutmästaren 3, Ulvsunda 1:14 och Masugnen 1 samt en nyare kaj i södra delen längs del av fastigheten Gjutmästaren 6. Den södra kajen har inga kända stabilitetsproblem. Den norra kajen, se Figur 11, som har ett centralt läge för den planerade bebyggelsen är däremot i sämre skick och utredningar om denna redovisas nedan.

Kajen består av tre olika konstruktionstyper med en sammanlagd längd av 321 meter. Längdmätningen för de olika typerna går från söder till norr längs markerad sträcka i Figur 11.

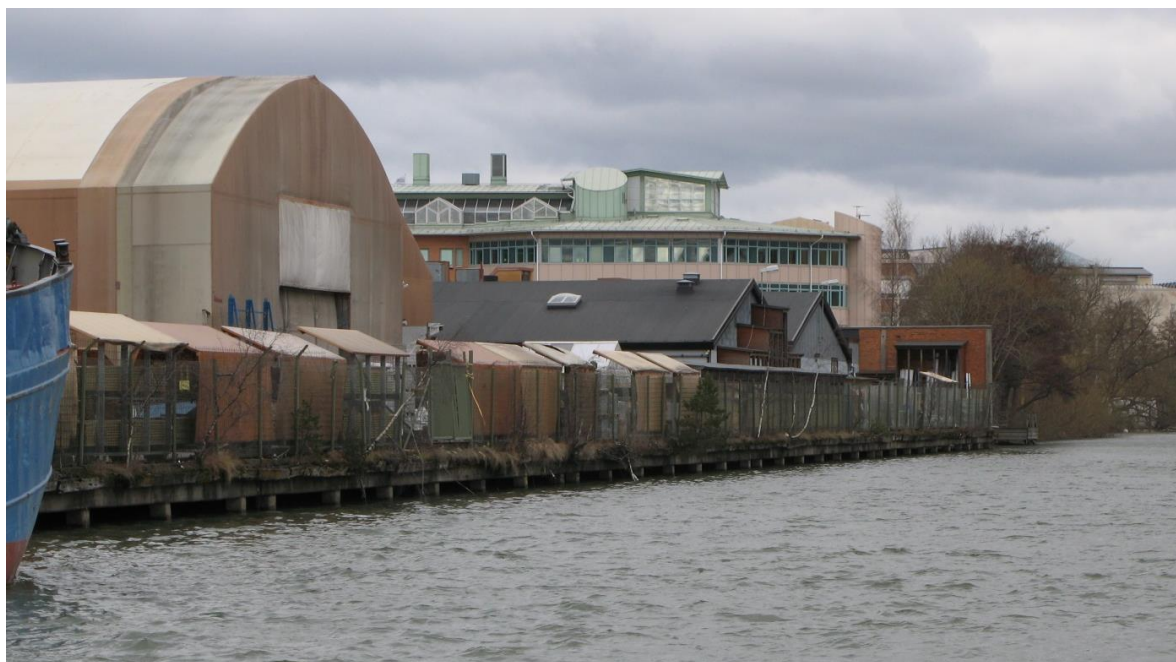
Figur 12. Del av kajen (kajtyp 3 i beskrivningen ovan) som behöver åtgärdas inför utbyggnad av ny stadsdel.
Källa: Betong & stålteknik 2017

Kajtyp 3, sektion 0/146 - 0/321 består av ett betongdäck på betongplålar med en bakre betongbalk. Den bakre betongbalken underspolad.

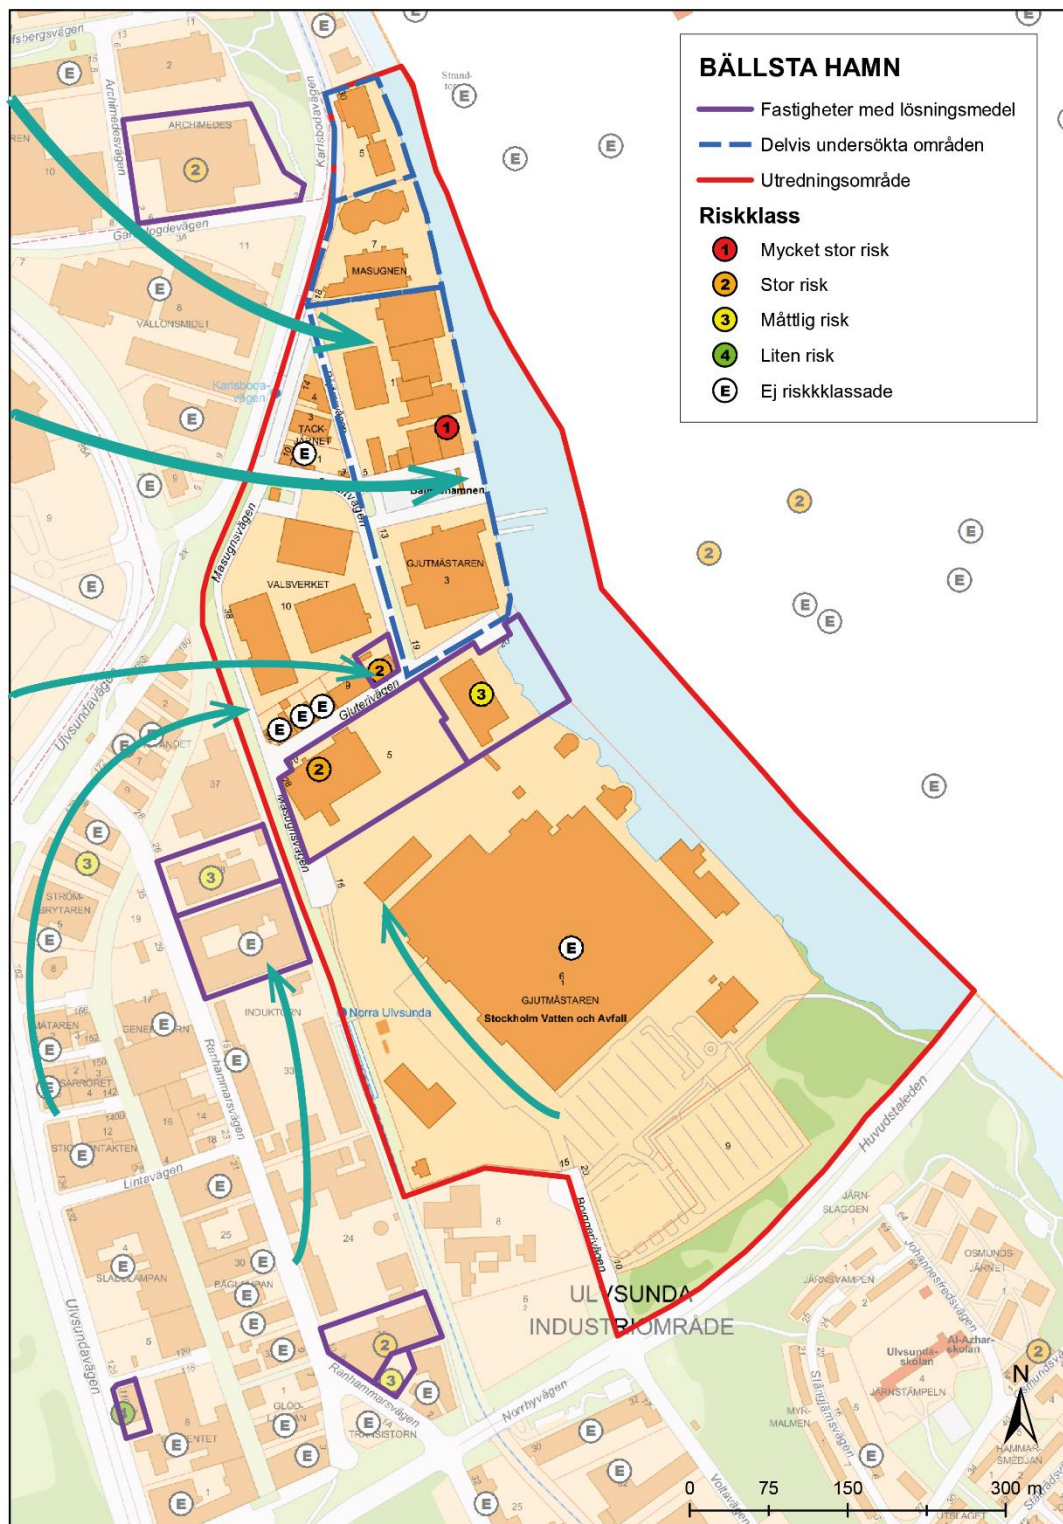
Figur 13. Markföroreningar. Prickarna visar kända och misstänkt förorenade områden enligt länsstyrelsens register (EBH-stödet). Blå linjer markerar de delar av utredningsområdet som har undersökts de senaste åren. Lila linjer markerar de fastigheter där klorerade lösningsmedel hanterats och som därmed är potentiella källor för spridning av sådana till kringliggande fastigheter. Gröna pilar visar bedömd strömningsriktning för ytavrinning. (Källa ytavrinning: Geosigma 2012)

I Tabell 1 och Figur 13 visas de fastigheter med risk för förorening som länsstyrelsen identifierat samt fastigheter där förorenad mark konstaterats i andra utredningar. Underlag är i första hand länsstyrelsens register över förorenade eller potentiellt förorenade områden, där vissa fastigheter fått en riskklassning (1-4) efter inventering. Klassningen anger hur stora riskerna bedöms vara för oönskade effekter på människors hälsa och miljön. Fastigheter markerade med E i bilden har ännu inte inventerats men finns med på grund av branschtillhörighet. Utöver länsstyrelsens information har tabellen och bilden kompletterats med information från utredningar och undersökningar av enskilda områden. För att ge en samlad bild innehåller både tabellen och bilden information om fastigheter både inom och utanför utredningsområdet. Bilden visar också strömningsriktning för avrinnande vatten vilken också kan antas vara den huvudsakliga spridningsriktningen för föroreningar i marken även om grundvattnets strömningsriktning kan avvika från ytavrinningen.

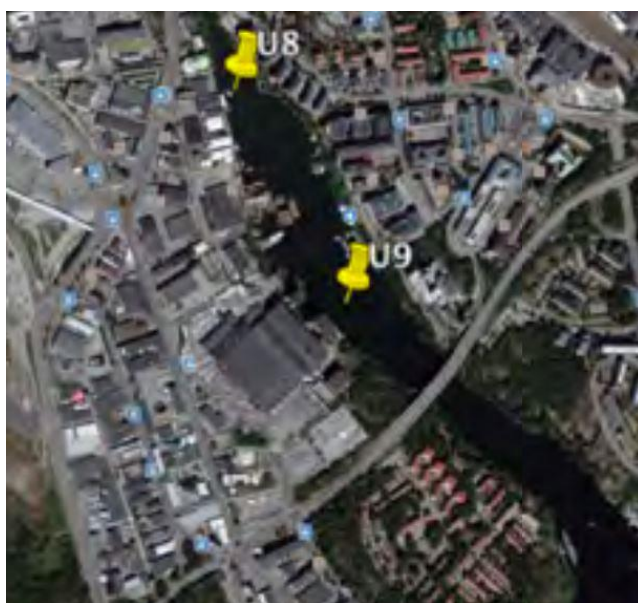
Figur 14. Provtagningspunkter i sediment.

I stadens miljöövervakning av Ulvsundasjön och Bällstaviken har prover av sediment tagits i 15 punkter under 2017. Två av punkterna (U8 och U9, Figur 14) ligger i Bällstaviken. Analysresultaten visar hög kopparhalt, väldigt hög halt av TBT (tributyltenn) samt bly- och kadmiumhalter som överskrider gränsvärdet för kemisk status i alla, respektive 10 punkter av 14. Den högsta kopparhalten uppmättes i punkt U8 i Bällstaviken, över 600 mg/kg (mycket högt). Även halterna av PCB är väldigt höga och halterna av antracen ligger över gränsvärdet för kemisk status. (Stockholm stad 2017).

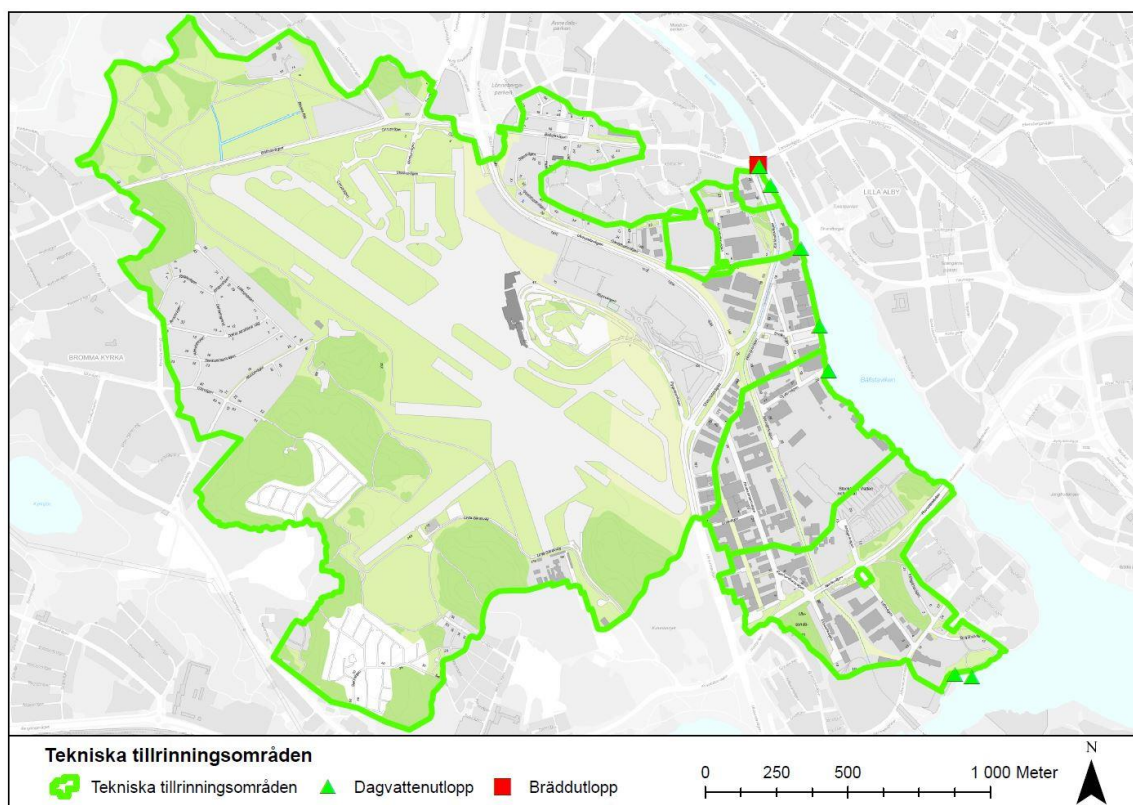
Figur 16. Översikt över det tekniska tillrinningsområdet för dagvatten.

Merparten av Ulvsunda industriområde avvattnas mot Bällstaviken, förutom de sydvästra delarna av industriområdet som avleds ner mot Ulvsundasjön. Från utredningsområdet avleds dagvatten via markförlagda ledningar till Bällstaviken i tre utloppspunkter (Figur 16). Det finns även mindre områden vars dagvatten avleds i kombinerade ledningssystem (dagvatten i samma ledning som avloppsvatten) till Bromma avloppsreningsreningsverk. När det kombinerade ledningssystemets kapacitet överskrids bräddas spill- och dagvatten via dagvattensystemet ut i Bällstaviken. De översta utloppen (1 och 2) avleder bräddavlopp från det kombinerade systemet.

Delavrinningsområdet 1 och 3 avleder främst dagvatten från fastigheter och lokalgator i Ulvsunda industriområde inom utvecklingsområdet. Delavrinningsområdet 2 avleder även dagvatten från Bromma flygplats (omkring 40 hektar hårdgjord yta), Bromma Blocks och delar av Ulvsundaleden. De sydvästra delarna och Huvudstaleden avleds till Margretelundsviken/Ulvsundasjön och resterande sträckan av Ulvsundaleden avleds mot Lillsjön.

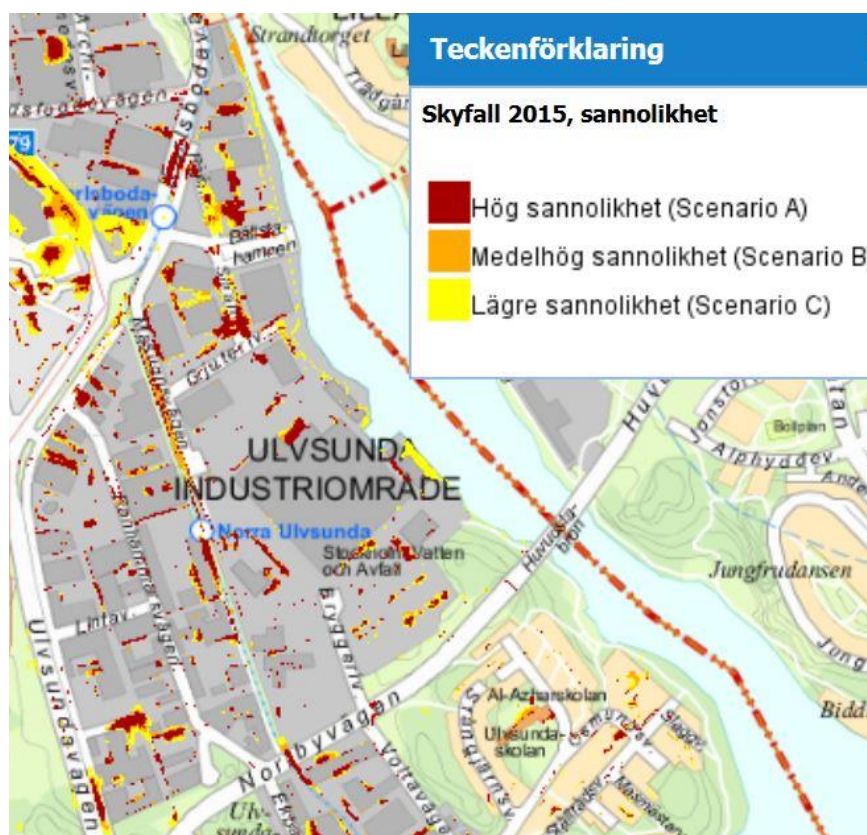
Figur 17. Utdrag ur Stockholms stads skyfallskarta. Sannolikhet för översvämning i tre scenarier där A är mest gynnsamma förhållanden och C minst gynnsamma.

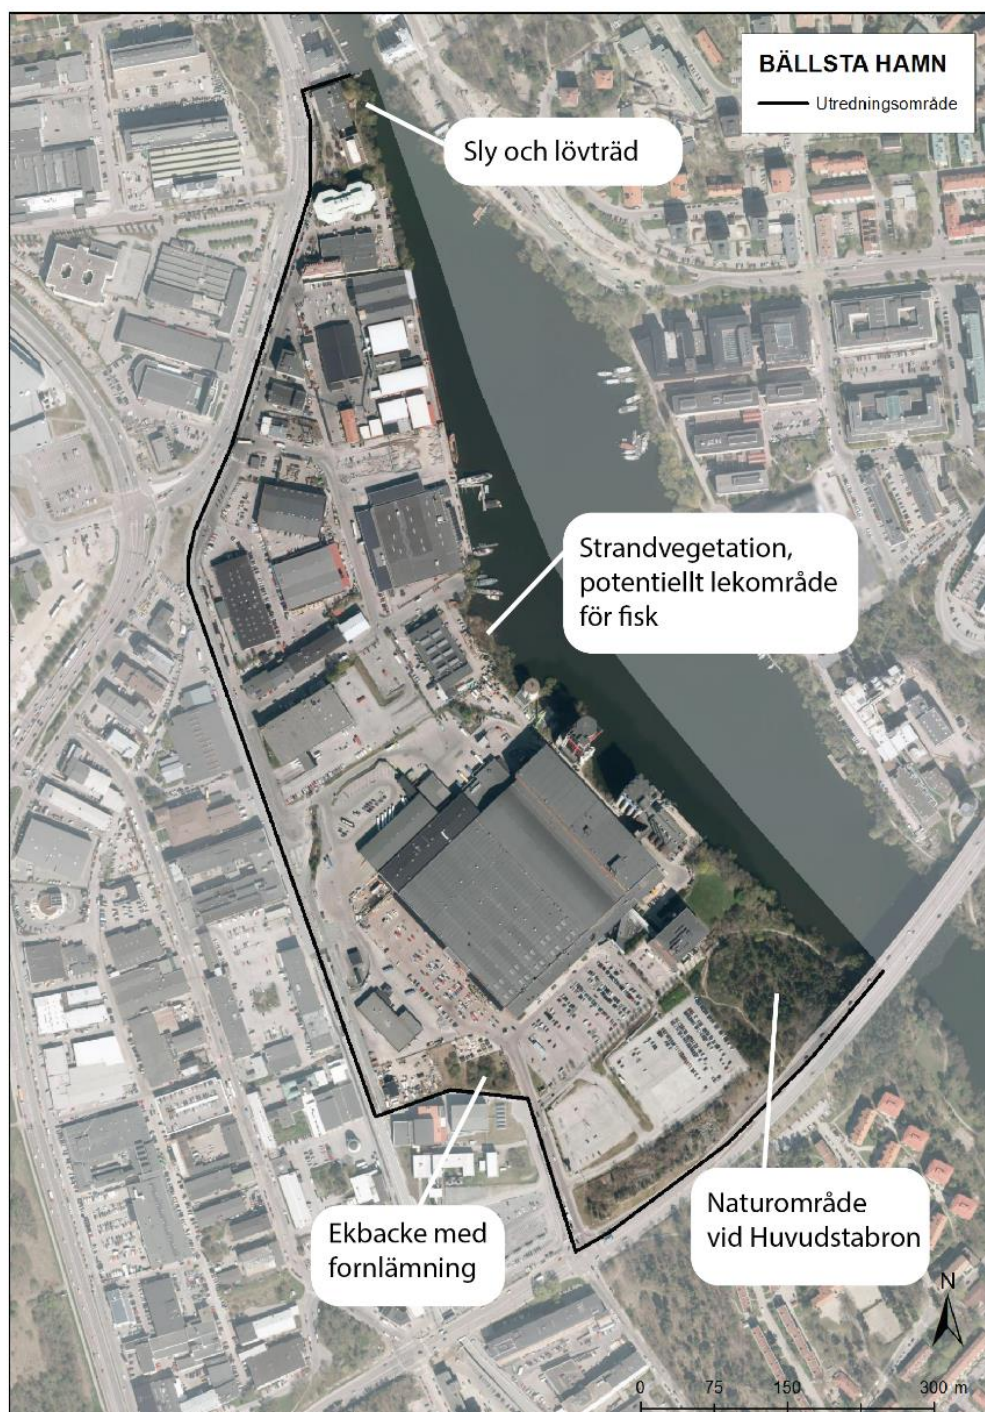
Figur 19. Översikt över utredningsområdets befintliga grönytor.

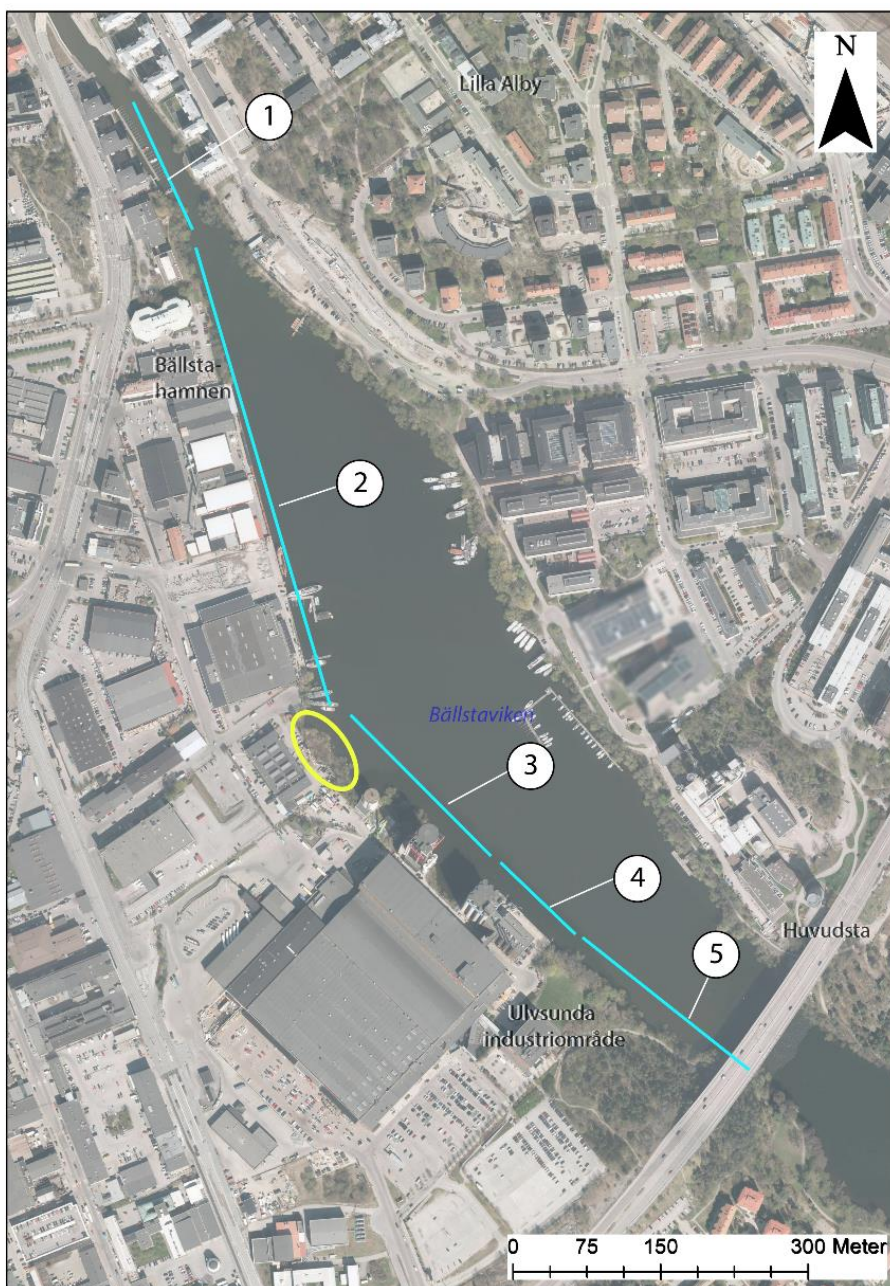
Figur 20. Det inventerade området delades in i strandsträckor utifrån strändernas beskaffenhet. Gult inringat området utgör ett naturligt strandavsnitt med vissa förutsättningar för ekologiska funktioner som bör värnas vid utbyggnation.

Här följer en kortfattad beskrivning av de olika delsträckorna längs stranden. Området ovan längs fastigheterna Masugnen 5 och 7 ingår i södra delen av delsträcka 1 och norra delen av delsträcka 2. Numreringen av delsträckor redovisas i Figur 20. För en mer detaljerad beskrivning hänvisas till underlagsrapporterna.

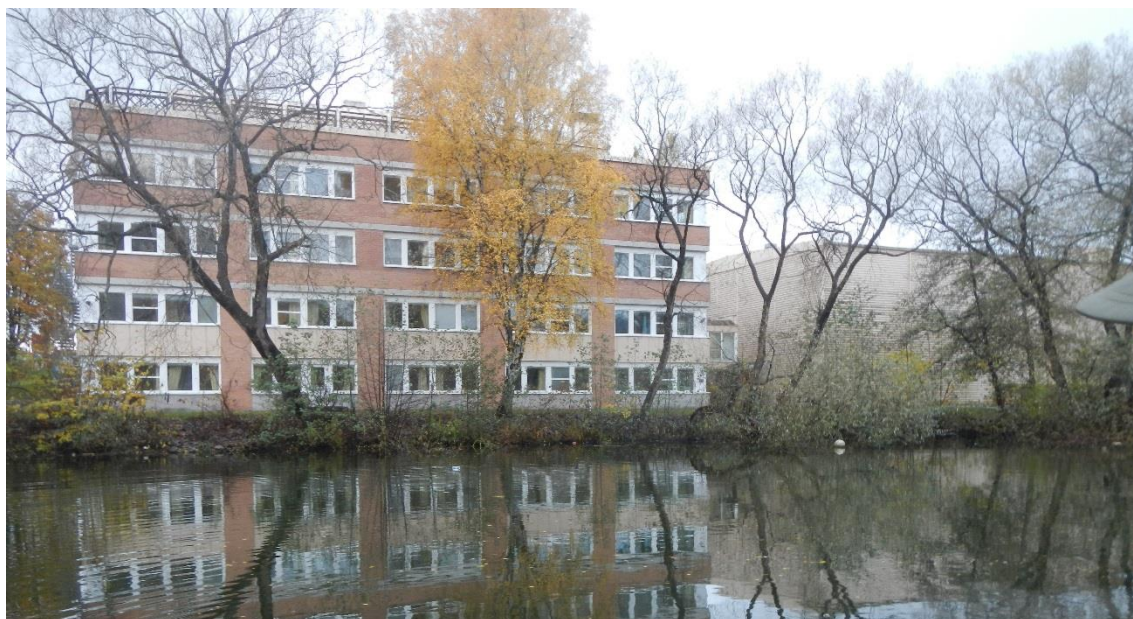
Figur 21. Stranden inom delsträcka 1 består av utfyllnad med sprängsten bevuxen av en smal trädbård.

Närområdet består av hårdgjorda ytor eller gräsmattor i urban miljö med en smal strandremsa bevuxen av al och knäckepil. Strandkanterna består förutom av sprängsten, ställvis av spont. Vattendjupet är cirka 0,5 - 1 meter strax utanför sprängstensutfyllnaden och cirka 3 meter i vikens centrala del. Botten substratet domineras av lera och gytta. Den enda arten av vattenväxter som förekom var gul näckros (*Nuphar lutea*). Näckrosorna var relativt glest spridda inom fem meter från land och ut till ett djup av cirka 1,5 meter. Därutöver påträffades ett 36 mm långt levande exemplar av äkta målarmussla (*Unio pictorum*).

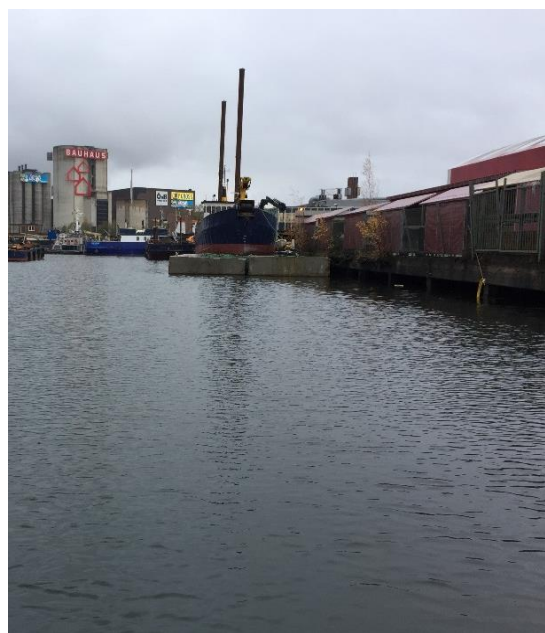
Figur 22. Strandmiljön i delsträcka 2.

Närmiljön och vattenmiljön består här av en industrihamn med kajer som sträcker sig ut över vattnet. Bottendjupet är över tre meter vid kajen. Inga makrofytter (alger eller växter) fanns vid denna lokal. Botten består av lera och gyttja. En individ av äkta målarmussla (*Unio pictorum*) med en längd av 65 mm påträffades.

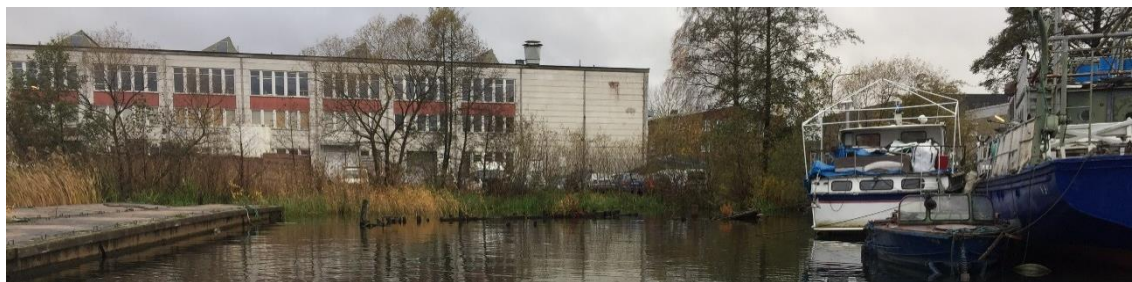
Figur 23. Stranden vid delsträcka 3 var delvis bevuxen av övervattensväxter, delvis bemängd av fartyg, bryggor och annan bråte.

Sträckan kategoriseras av relativt långgrund botten med frodigare växtlighet än övriga sträckor. Stranden bestod dels av en kajkant i betong, men hyste även små grunda strandpartier med sprängsten som bitvis kantades av övervattensväxter. En bård av yngre alträd och sly växte längs merparten av de strandavsnitt som utgjordes av sprängsten. Ett mindre område i delsträckans norra del utmärkte sig genom ett upp till 10 meter brett bälte av övervattensväxter. Detta bestod av smalkaveldun (*Typha angustifolia*), bladvass (*Phragmites australis*), säv (*Schoenoplectus lacustris*) och jättegröe (*Glyceria maxima*) och växte ut till cirka 0,5 meters djup. Utanför dessa övervattensväxter, på djup mellan 0,5 och 1,5 meter, noterades glesa bestånd av smal vattenpest (*Elodea nuttallii*), axslinga (*Myriophyllum spicatum*), gul näckros (*Nuphar lutea*), samt en art av möja (*Ranunculus* sp.). Även flertalet kolonier av sötvattensvamp (*Porifera*) fanns vid inventeringen. Bottensubstratet dominerades längs hela sträckan av lera och gyttja. Vid inventeringstillfället var flertalet flytbryggor förtöjda vid land.

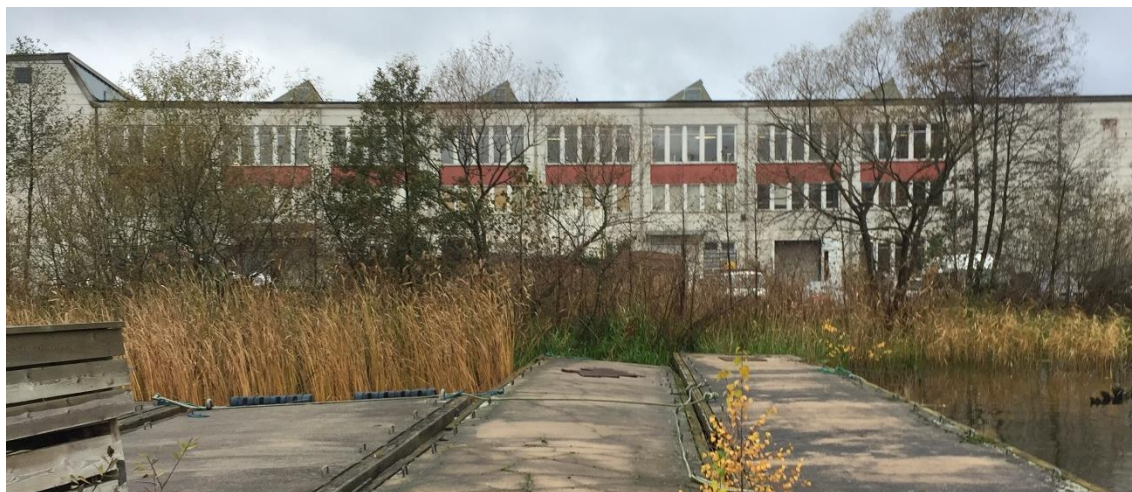
Figur 24. Innanför flytbryggorna fanns ett litet område med frodig strandvegetation och ett potentiellt lekområde för varmvattenkrävande arter av fisk.

Inom det inringade området med relativt riklig strand- och undervattensvegetation finns vissa förutsättningar för ekologiska funktioner. Även om området är litet kan det inte uteslutas att det fungerar som rekryteringsmiljö för varmvattenkrävande arter av fisk, såsom abborre och gädda samt mört och andra arter tillhörande karpfisksläktet.

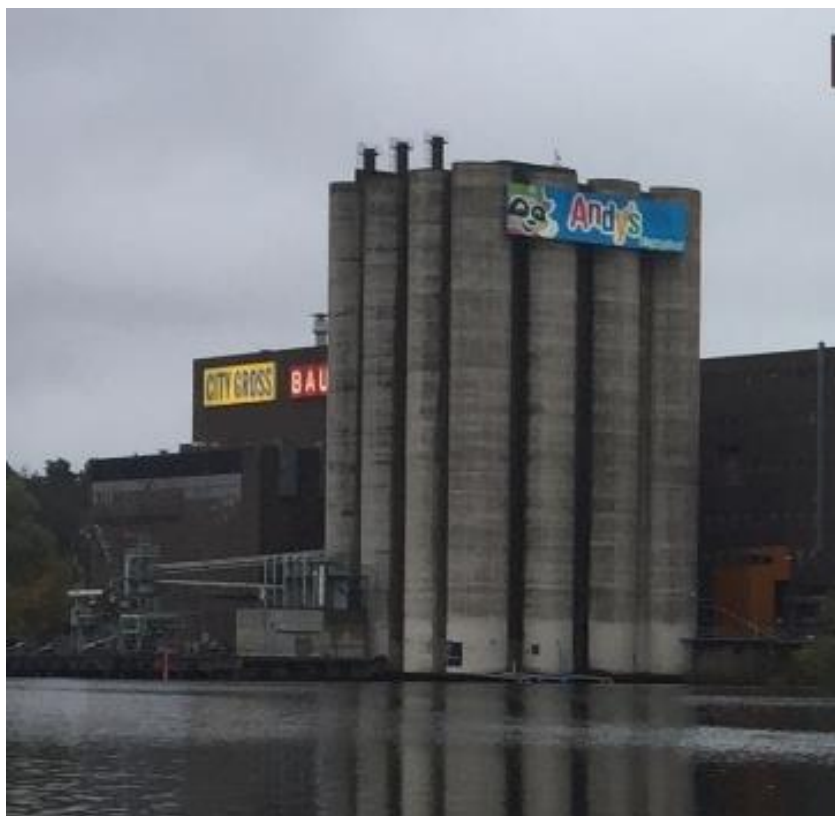
Figur 25. Inom delsträcka 4 bestod stränderna dels av hårdgjorda ytor dels av sprängsten.

Delsträcka 4 dominerades av en kaj. Det stora djupet (omkring 5 meter) utanför kajen i kombination med Bällstavikens grumliga vatten innebär att förutsättningar för undervattensväxter saknas. En individ av allmän dammussla noterades. Sträckan är mycket homogen med begränsade förutsättningar för växt- och djurliv.

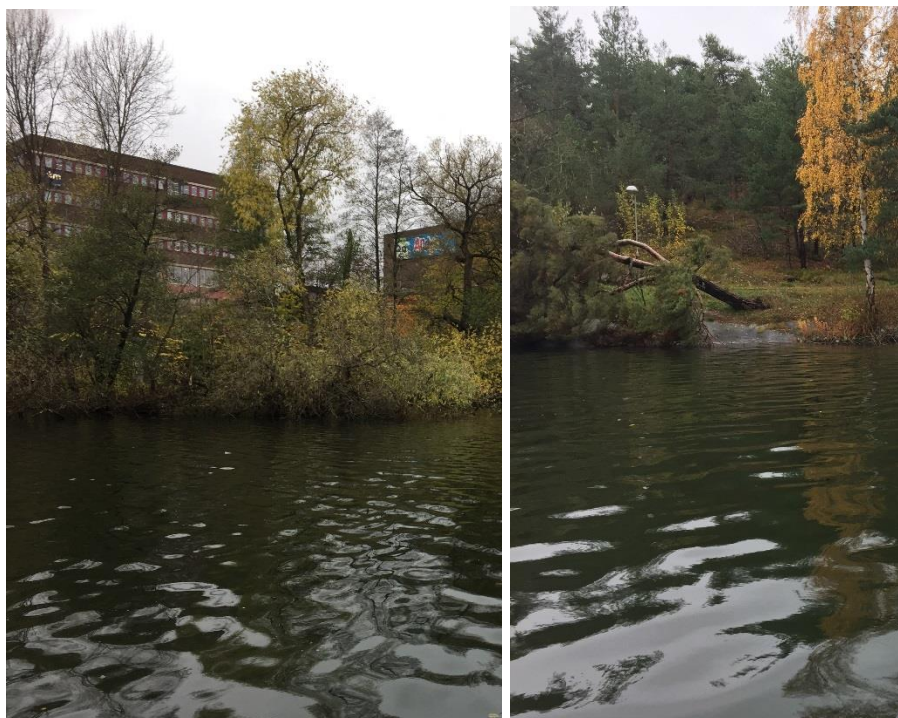
Figur 26. Stranden inom delsträcka 5 består av utfyllnad med sprängsten. De träd som växer ut över vattnet fyller vissa ekologiska funktioner genom att de skapar skydd och substrat åt ryggradslösa djur och fisk.

Omgivande mark inom denna delsträcka består i hög grad av grönytor med en gångväg. Här återfinns även underbyggnaden till Huvudstabron. Stranden är bevuxen av olika sorters träd, framför allt al och knäckepil. Träd som hänger ut över vattnet skapar miljöer som bör så långt möjligt bevaras då de bidrar med beskuggning, skydd och substrat för ryggradslösa djur och fisk. Botten som lutar brant utåt domineras av lera med inslag av sten. En individ av äkta målarmussla påträffades.

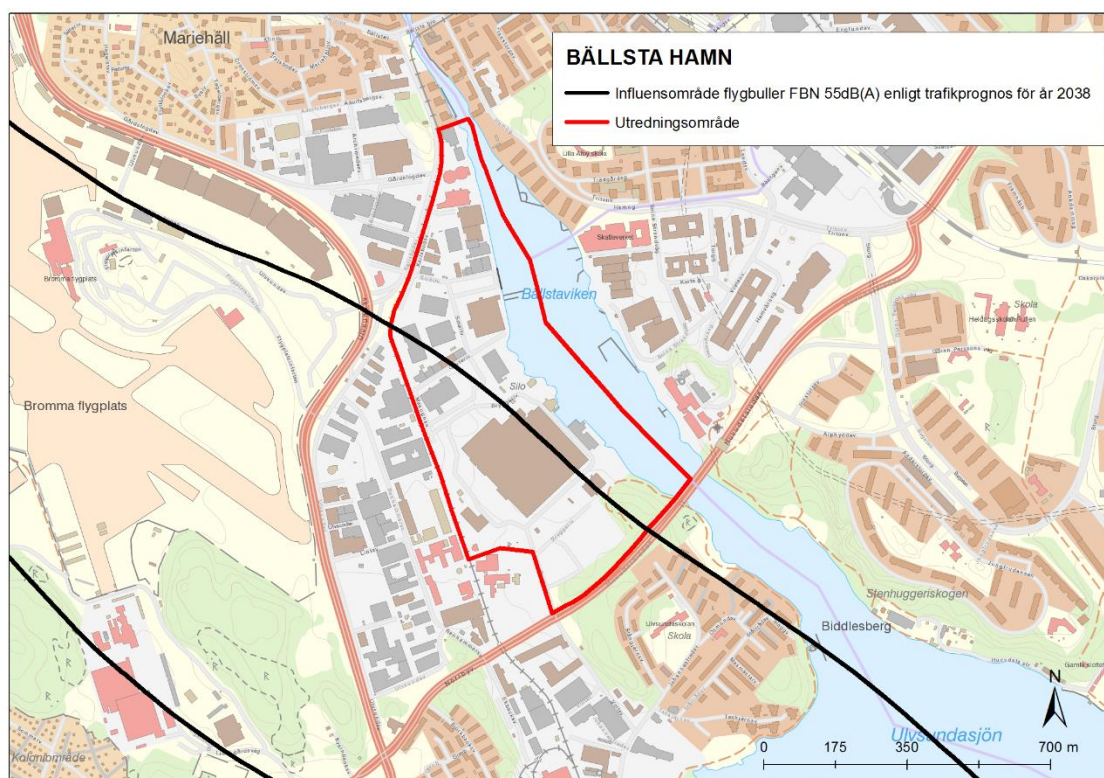
Figur 27. Influensområde för flygbuller enligt riksintressepreciseringen. Mellan de svarta linjerna beräknas buller från flygplan till och från Bromma flygplats vara högre än FBN 55 dB(A) Källa: Trafikverket.

Riksintressepreciseringen visar att delar av utredningsområdet Bällsta hamn ligger inom influensområdet för flygbullernivån FBN 55dBA, enligt riksintressepreciseringen. Innanför influensområdet anses området ingå i riksintresset och ingen åtgärd som påtagligt försvårar verksamheten får genomföras. FBN är en medelljudnivå (ekvivalent ljudnivå) för ett årsmedeldygn, där hänsyn tas till när på dygnet flygrörelsen sker. Varje kvällshändelse, alltså mellan klockan 18 och 22, ges ett tillägg av 5 dB(A). Varje natthändelse, alltså mellan klockan 22 och 06, ges ett tillägg av 10 dB(A).
