RAPPORT
BÄLLSTA HAMN
MILJÖKONSEKVENSANALYS

**Stockholms
stad**

UPPDRAG 281126, Miljöutredning Bällsta hamn mm.
Titel på rapport: Bällsta hamn – inledande miljökonsekvensanalys
Status: Slutversion
Datum: 2018-04-27

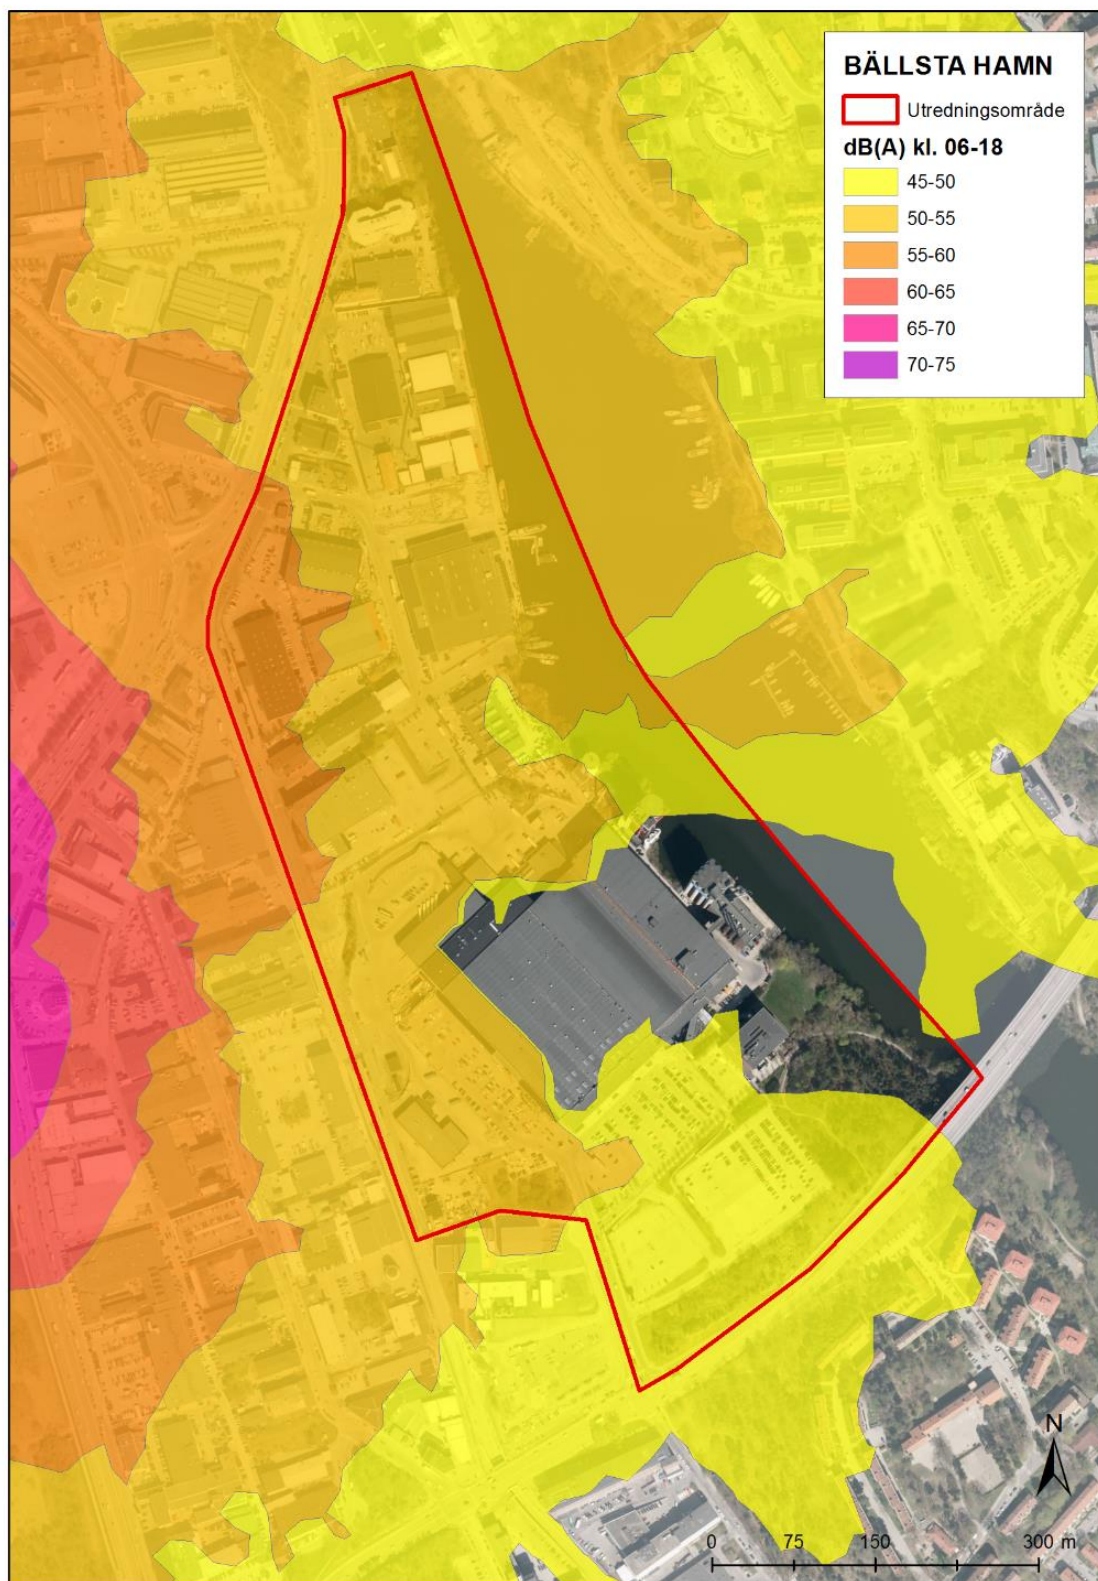
Figur 28. Markbuller från Bromma flygplats, ekvivalent ljudnivå 8 meter över mark kl 06-18. Prognosår 2038, 80 000 rörelser Källa: Trafikverket

Markbullret från flygplatsen enligt prognos 2038 når i beräkningen från 2016 ända upp till 60 dBA både dag och kväll men huvudsakligen mellan 45 och 55 dBA inom utredningsområdet. Riktvärden för buller är strängare under kvällstid vilket gör att det speciellt är dessa värden som gör att bebyggelsen kommer att behöva anpassas även avseende markbuller från flygplatsen.

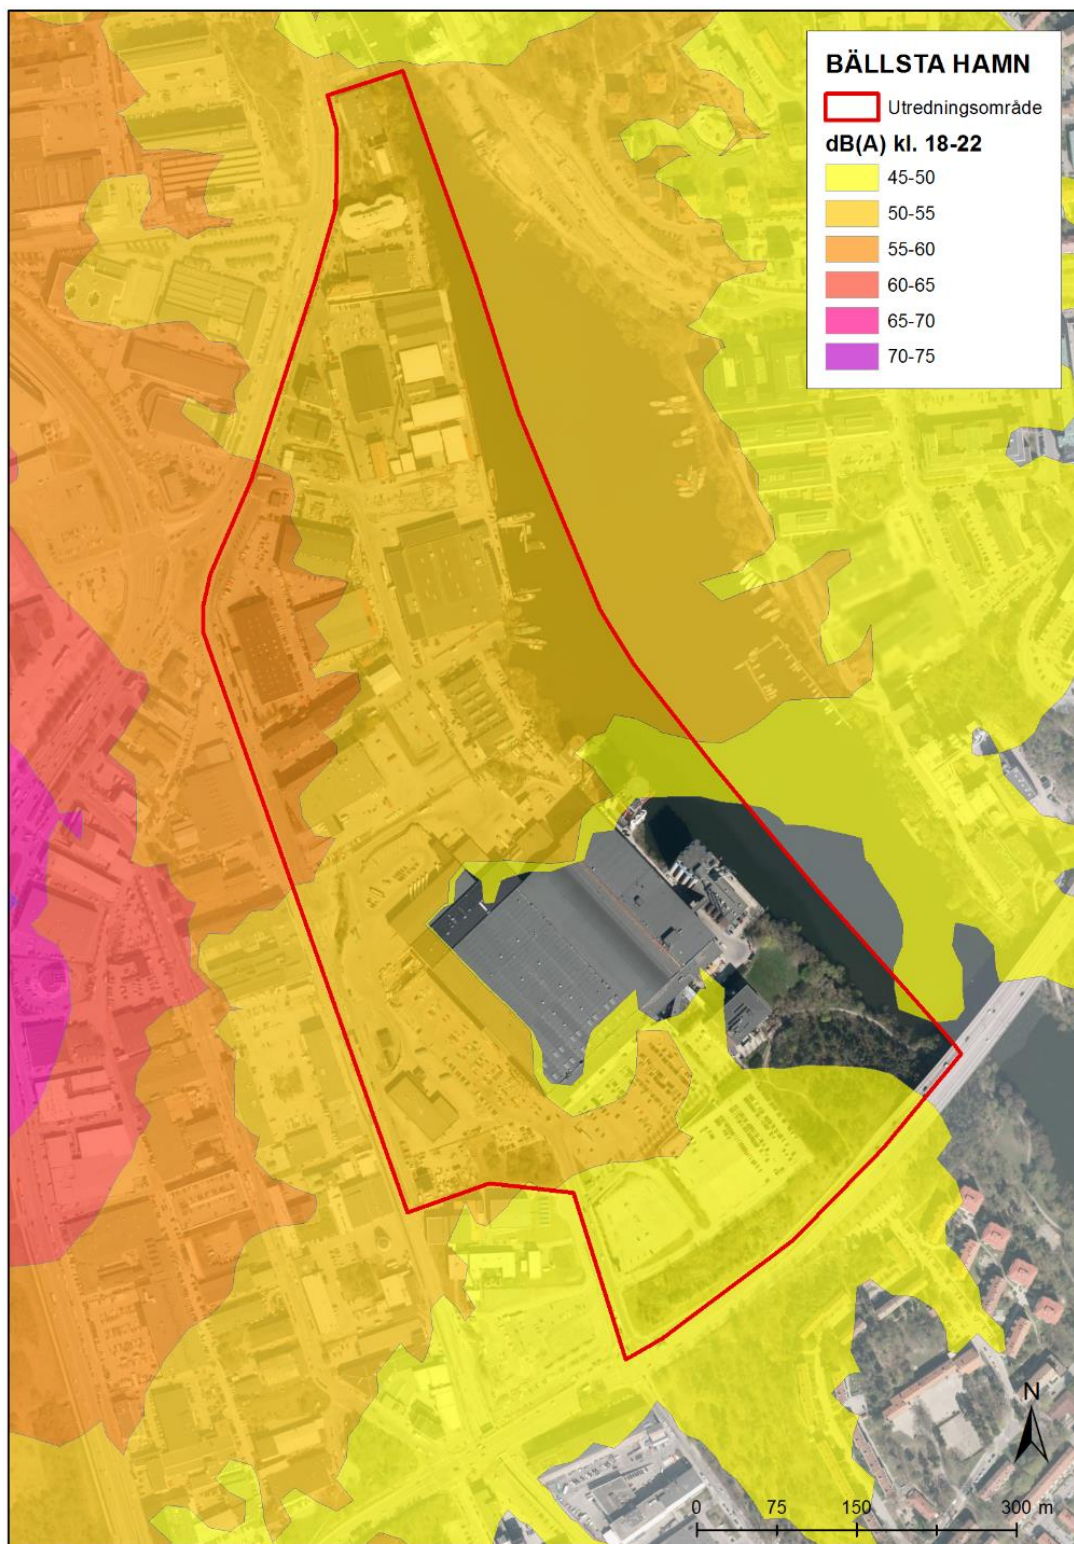
Figur 29. Markbuller från Bromma flygplats, ekvivalent ljudnivå 8 meter över mark kl 18-22. Prognosår 2038, 80 000 rörelser Källa: Trafikverket

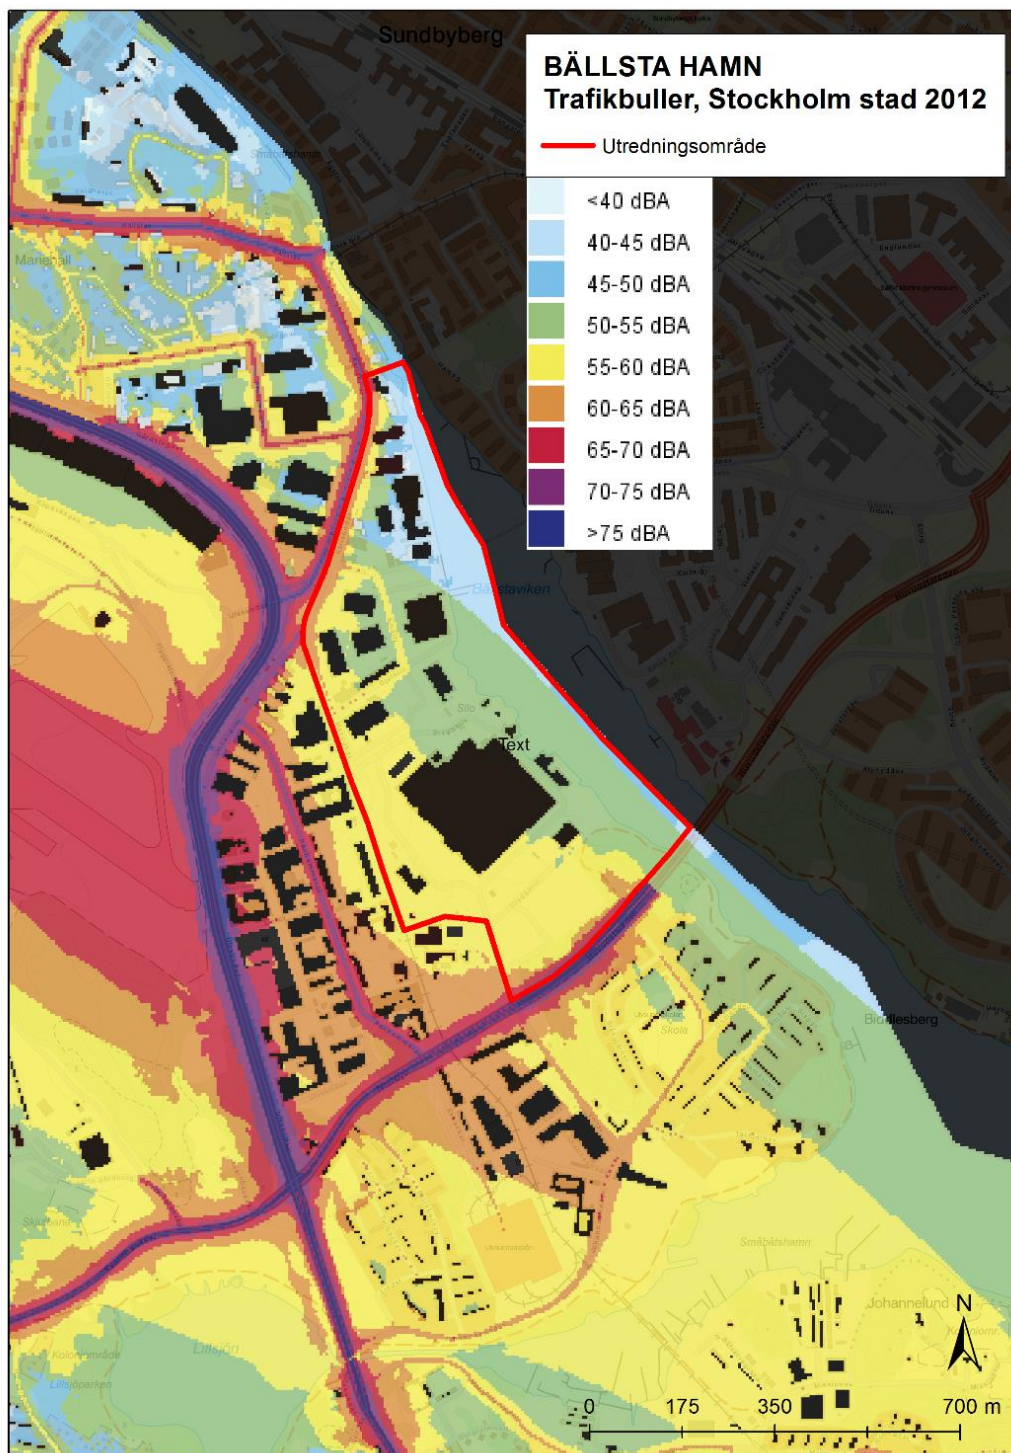
Figur 30. Samlad ekvivalent ljudnivå från väg-, spår och flygtrafik. Utdrag ur Stockholms stads bullerkarta för Västerort 2016. Utredningsområdet markerat med röd linje.

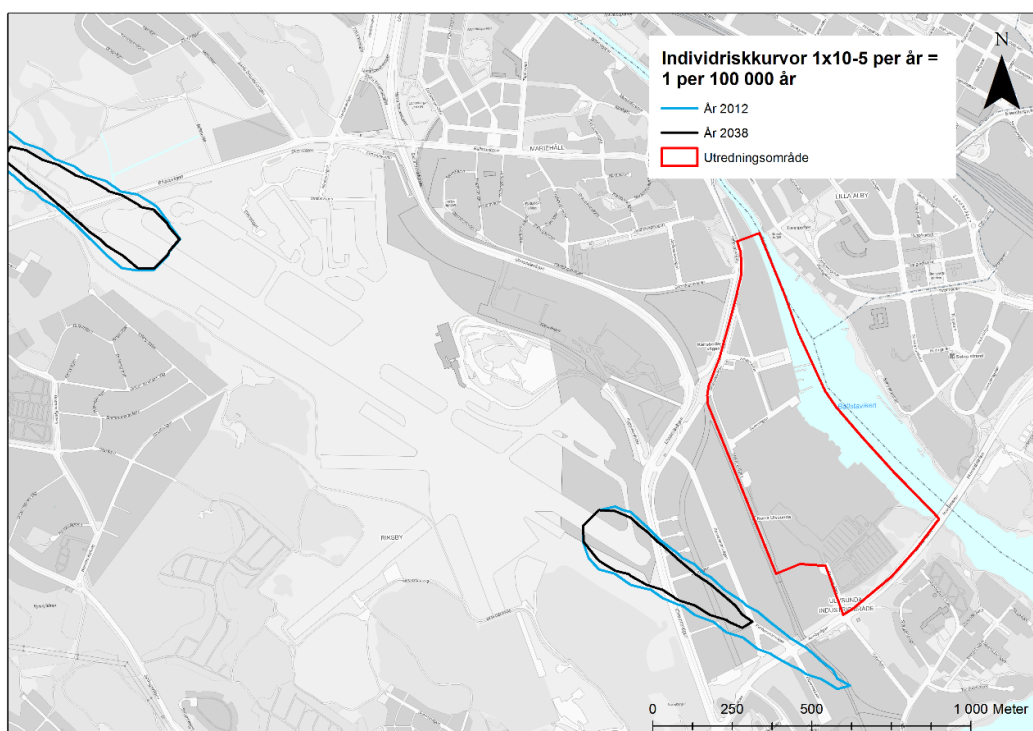
Figur 31. Individriskkurvor 1x10⁻⁵ per år=1 per 100 000 år). Individrisk: Sannolikheten att en fiktiv person, som permanent uppehåller sig på en bestämd plats i flygplatsens närområde, omkommer till följd av ett flygplanshaveri.

Inom de områden som avgränsas av individriskkurvorna (Figur 31 och Figur 32) finns restriktioner för bland annat vilken typ av bebyggelse som får uppföras. I Sverige gäller att bedömning av acceptabel risknivå avgörs i varje enskilt fall.

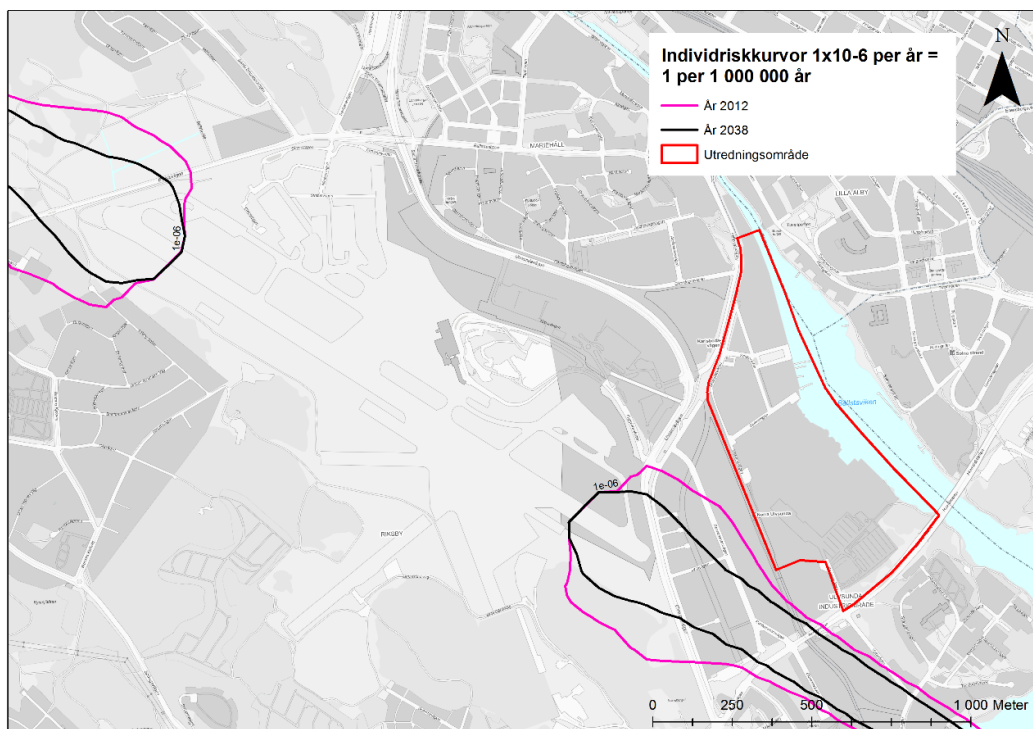
Figur 32. Individriskkurvor 1×10^{-6} per år = 1 per 1 000 000 år). Individrisk: Sannolikheten att en fiktiv person, som permanent uppehåller sig på en bestämd plats i flygplatsens närområde, omkommer till följd av ett flygplanshaveri.

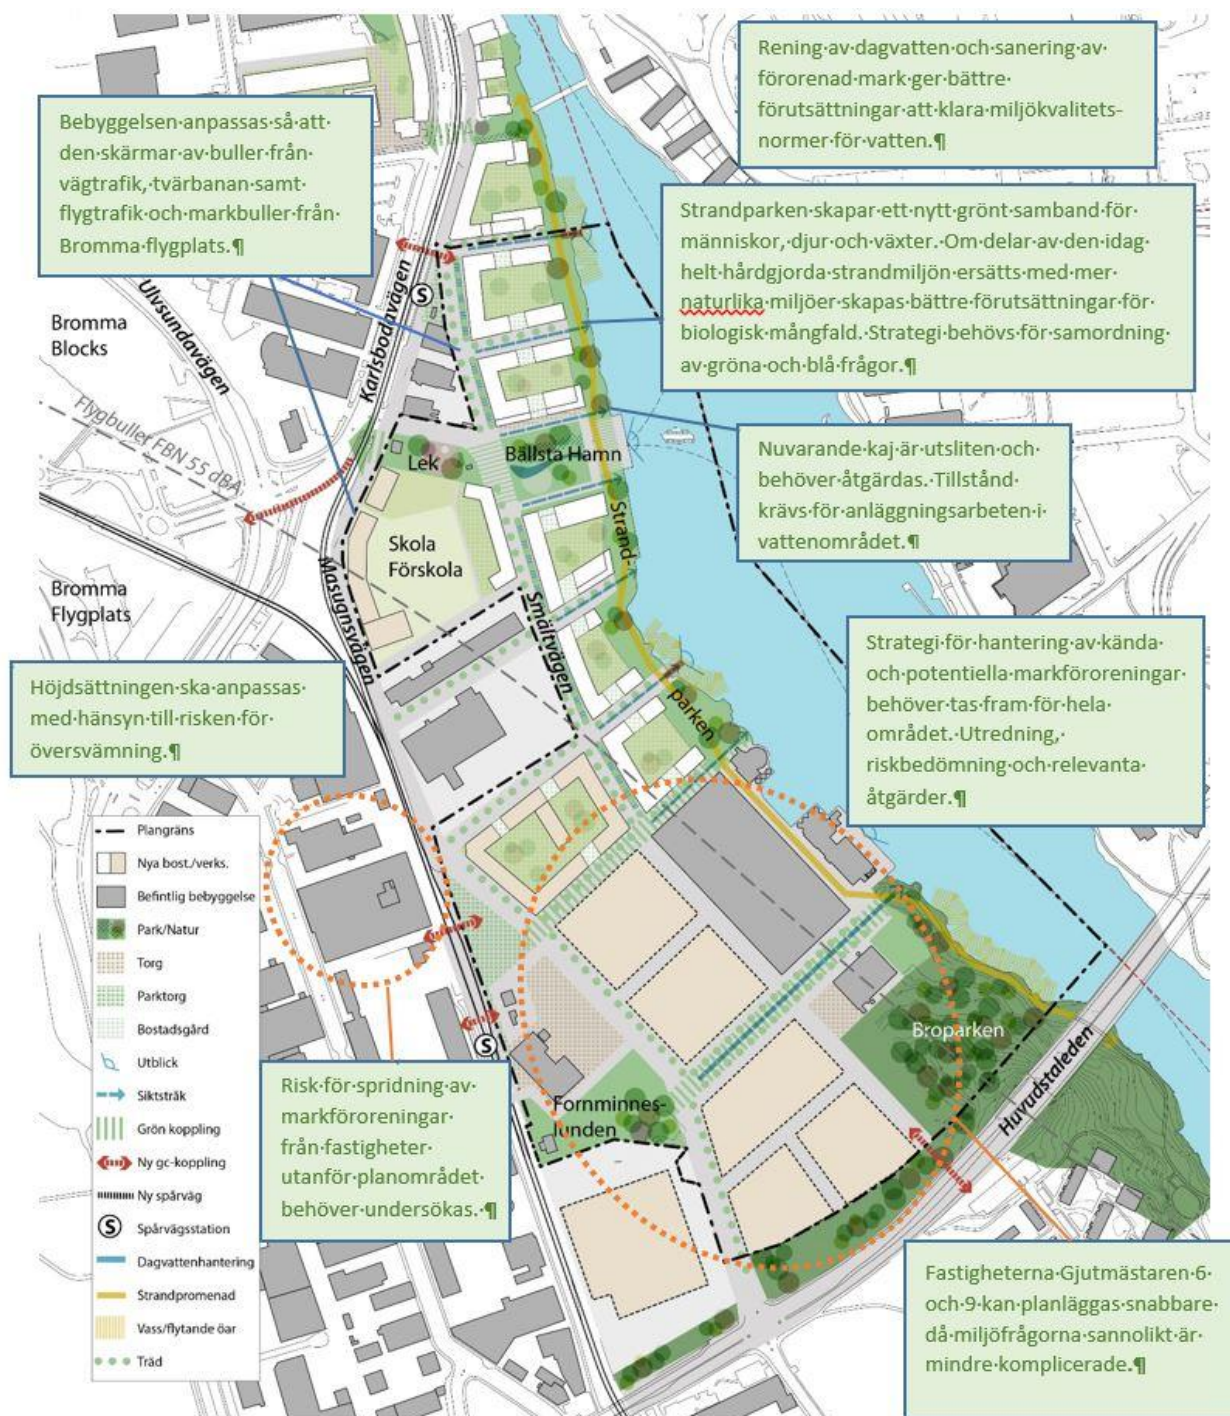
Figur 34. Kortfattad sammanfattning av miljökonsekvensanalysens slutsatser
