Uppdrag
SISAB_Björnbodaskolan

RAPPORT ANGÅENDE GEOLOGISK BYGGBARHET PÅ FASTIGHETEN SKOGSNÄVAN 1

Björnbodaskolan
Vällingby
Stockholm

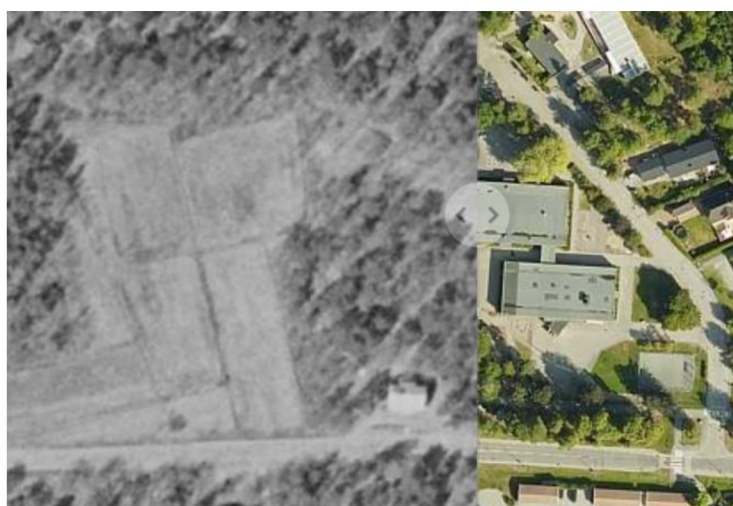
Figur 2: Kompositflygfoto bestående av två sammansatta fotografier från olika tidsåldrar. Den äldre bilden av fastigheten är från slutet av 1950-talet/början av 1960-talet och visar att området då bestod av åkermark (vänstra sidan) medan området nu är utvecklat med bostäder, skolor och affärslokaler (höger sida) (från: kartor.eniro.se/).

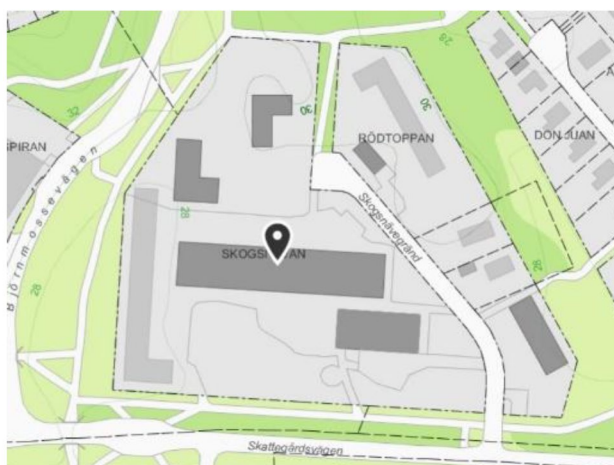
Figur 4: topografisk karta över området.

I stort är området inom fastigheten plant med en höjdvariation på ca en till två meter, men en höjd på 28 möh i de centrala delarna och 30 möh i de norra delarna.

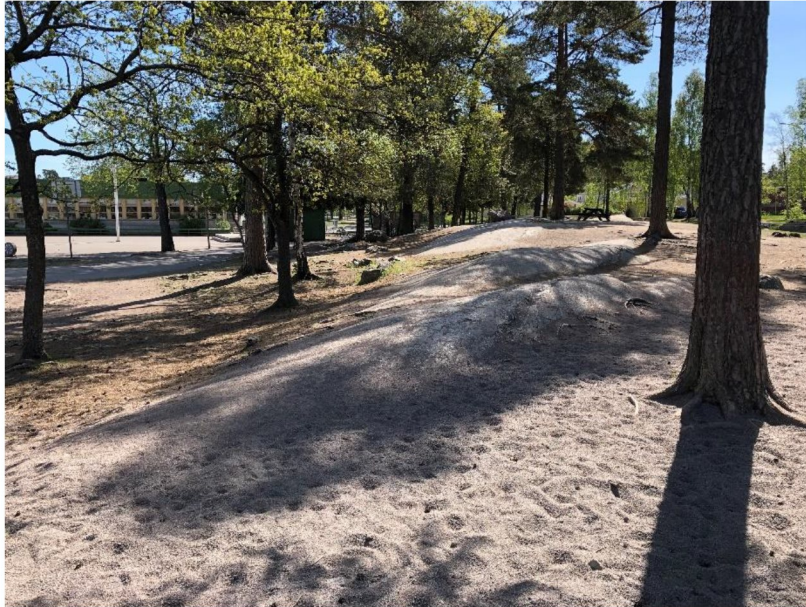
Figur 5: Berg i dagen på södra delarna av skolgården. Foto mot öster. Foto: Patrik Nilsson.

Berg i dagen finns över stora delar av skolgården i den södra delarna av fastigheten. Berghällan i de sydvästra delarna sticker upp <1 m ovan omgivande skolgård.

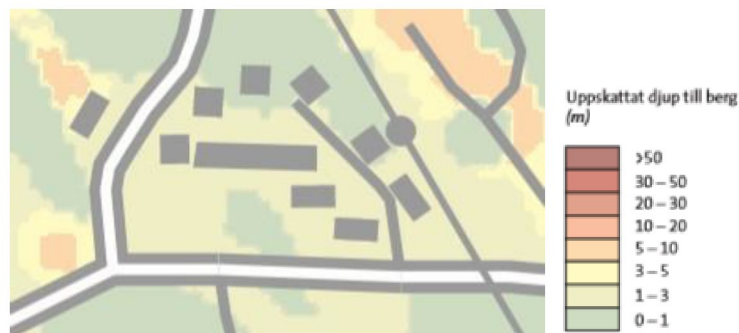
Figur 7 visar djup till fast berg inom området.

Berg i dagen finns i stort direkt under det aktuella området. Uppskattningsvis 40% av den tilltänkta skolbyggnaden ligger på område där det idag är berg i dagen. Jorddjupskartan visar att ytterligare ca 40% ligger på områden med ringa djup till fast berg. Jorddjupet till fast berg ligger enligt SGU:s jorddjupskarta mellan 0 och maximalt 3 meter inom aktuellt område. Enligt den byggnadsgeologiska kartan skall det dock finnas upp till 7 m lera i de sydvästra delarna av fastigheten.

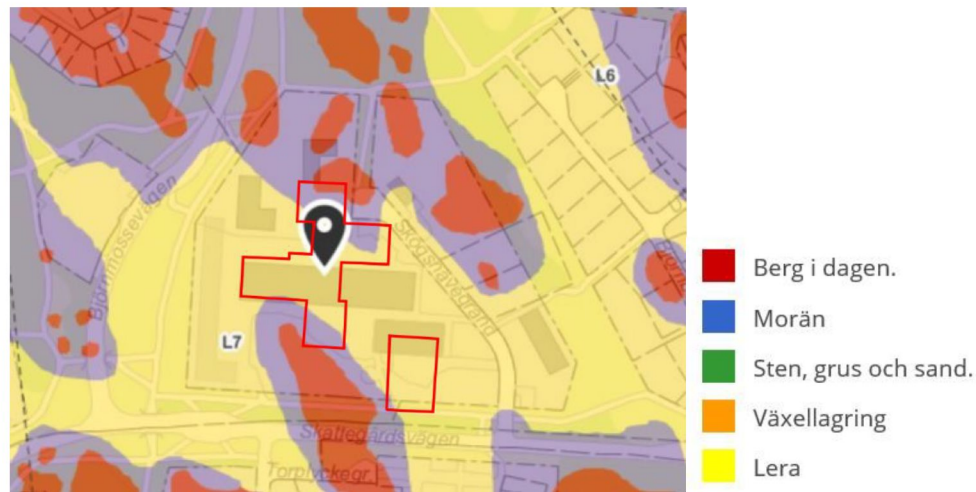
Figur 12: Hydrogeologiska tillståndet inom intresseområdet för Björnbodaskolan i Vällingby. Färgskalan skiljer något mellan legenden och kartbilden.

Kartan visar berg i dagen ovanlagrad av morän och täckt av lera. Omedelbart väster om den blottade berggrunden på fastigheten är lerans (L7) mäktighet 7 m.

Grundvatten har registrerats i ett fåtal geotekniska kontrollrör i närområdet till ca 2 m umy, vilket i mätpunkten är 1 m ned i fast berg. Eventuellt ytligt grundvatten skulle troligtvis ligga i det undre sandiga moränlagret direkt ovan fast berg.
