## Kv. Lagersn, Stockholm Dagsljusstillgång

ACC Projektnummer: 41130  
8 dec 2022

## Dagsljustillgång

Syftet med dagsljusstudien är att bedöma påverkan som en tillbyggnation i kvarteret Lagern 11 har på dagsljusnivåerna i kvarteret samt att bedöma ljusförhållandena i befintligt hus, Lagern 15.

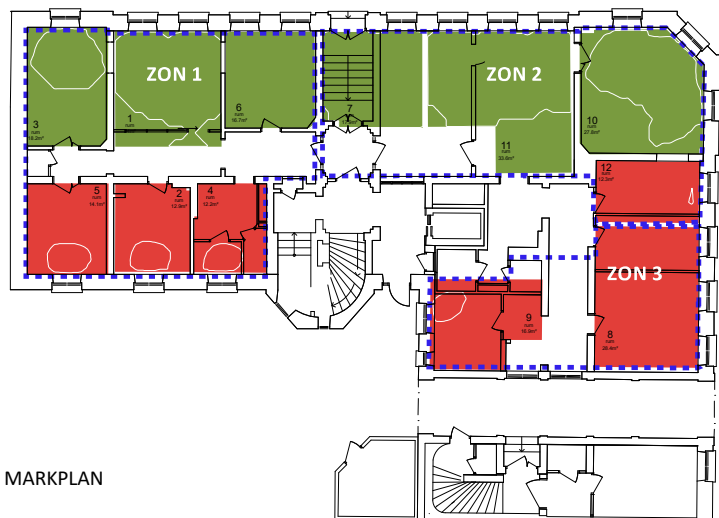
Testning av dagsljusfaktor visar att minskningen av dagsljusbelyst zon på de lägsta våningarna uppskattas till max cirka 50 cm för samtliga kvarter. Detta motsvarar en sänkning i dagsljusfaktor av 0,1 till högst 0,2 %-enheter dagsljusfaktor i påverkade delar av kvarteret. I praktiken är en sänkning i denna magnitud mindre noterbar. Det ska dock noteras att minskningen av dagsljusfaktor kan i vissa fall resultera i en ökning av antal arbetsplatser som ligger utanför den dagsljusbelysta zonen och/eller en vidare försämring för arbetsplatser som redan inte klarar kraven. Inga konsekvenser av tillbyggnationen på dagsljustillgången på Lagern 15.
