# Dagvatten- och skyfallsutredning

Påbyggnad av fastigheten Görväln 1 i Årsta

Samhällsbyggnadsbolaget AB

Datum: 2023-12-20

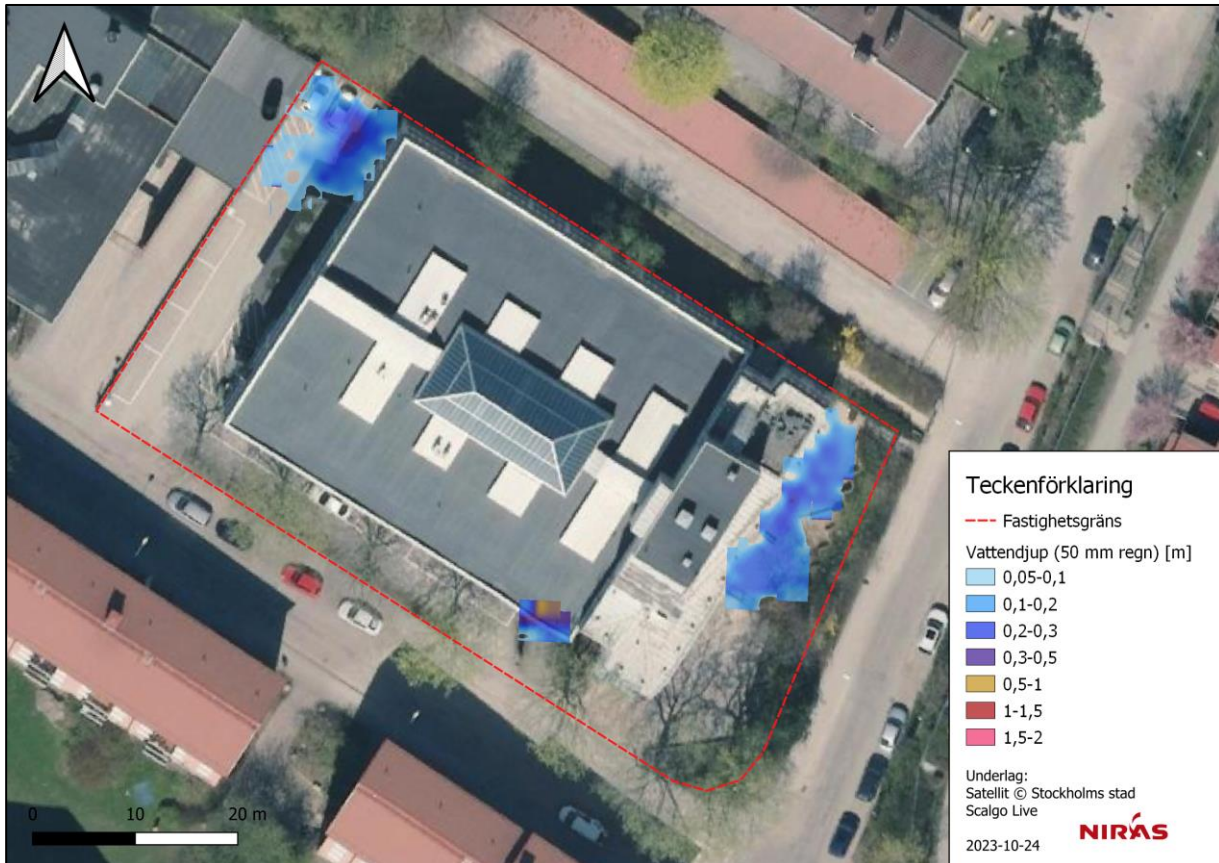
**Figur 13.** Skyfallsmodellering för fastigheten vid 50 mm regn, modellering utförd i SCALGO Live.

Se Figur 13 för modellering av 50 mm regn inom fastigheten, där vattendjupet har modellerats i SCALGO Live och sedan bearbetats i QGIS för visualisering. Enligt modellering i SCALGO Live riskerar det att bli stående vatten på den östra sidan om byggnaden, det nordvästra hörnet samt en nedfart mot garage som finns längs den södra sidan av byggnaden, se Figur 14.

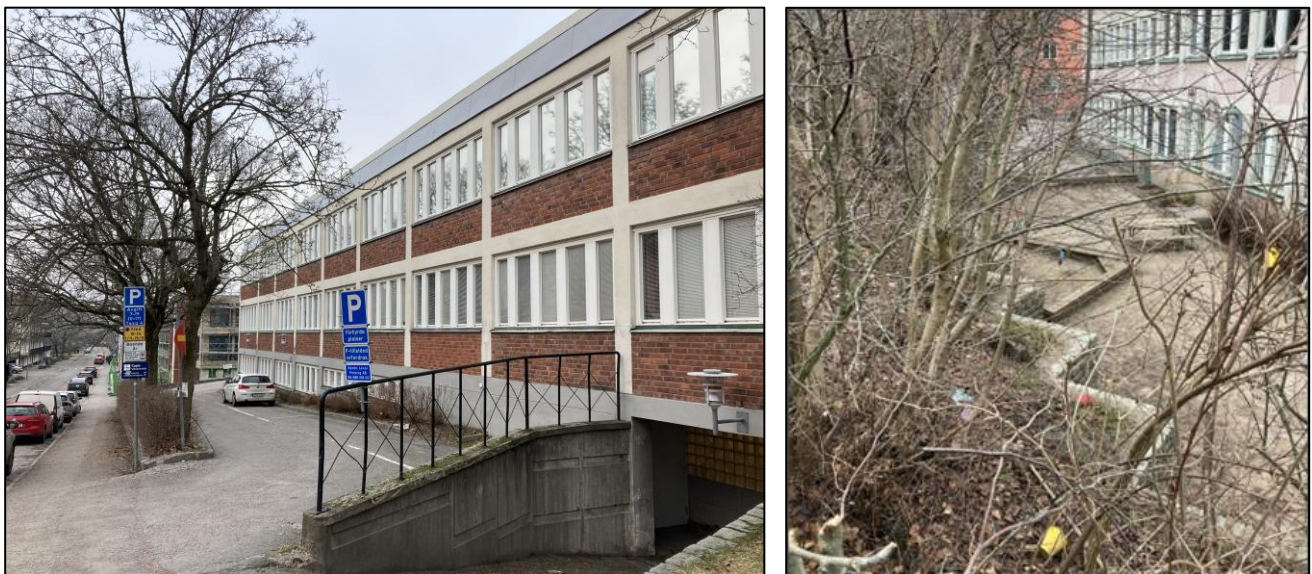
**Figur 14.** *Vänster:* Bild över nedfart mot garage, foto tagen längs Bränningevägen. *Höger:* Bild över lågpunkten vid den östra fasaden, med ett upphöjd buskage, Skedviksvägen till vänster i bild. Källa: NIRAS

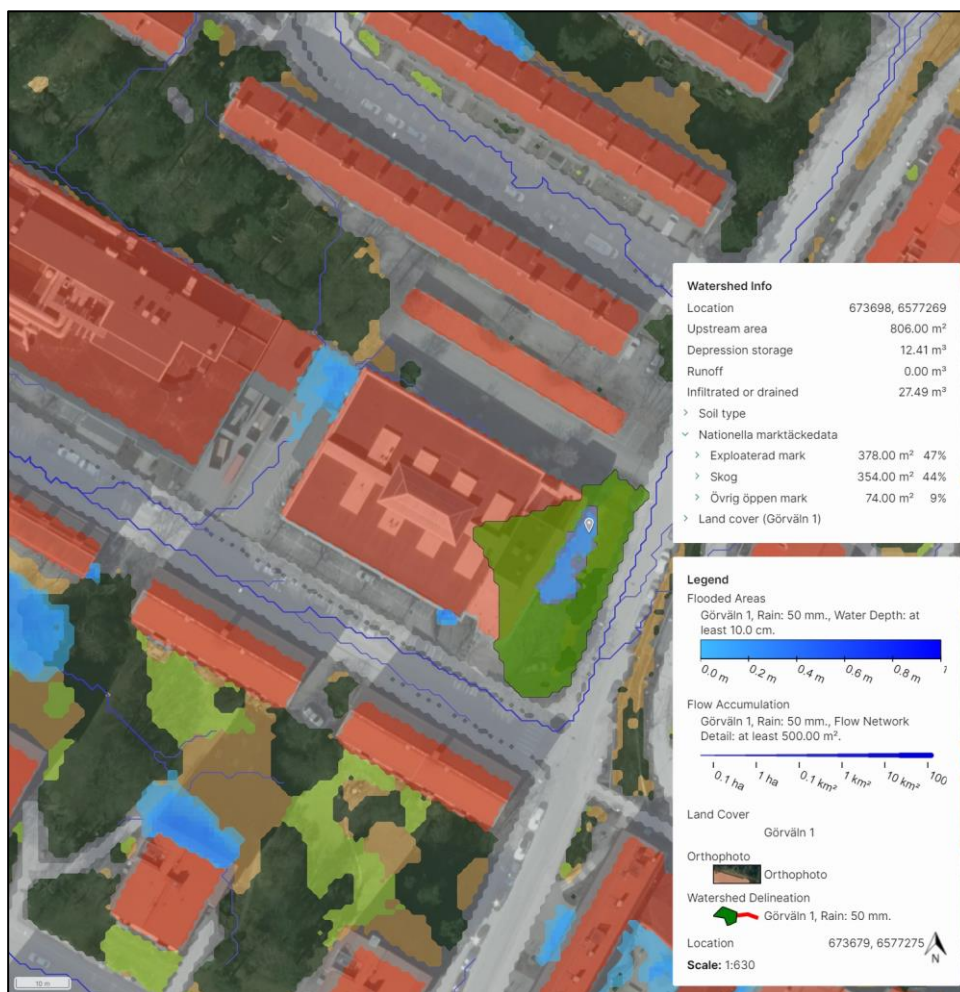
**Figur 15.** Avrinningsområde för lågpunkten i anslutning till östra fasaden. Bakgrundskarta med ortofoto samt marktäckning från nationella databasen i SCALGO.

I den östra delen av fastigheten återfinns en lågpunkt. Modellering i SCALGO visar på att ca 13 m<sup>3</sup> vatten ansamlas i lågpunkten vid 50 mm regn (då hänsyn till infiltration och avledning till dagvattensystemet har tagits), se Figur 15. Lågpunkten omges av byggnaden till väster och Skedviksvägen till öster. Skedviksvägen går i nord-sydlig riktning och ligger upphöjd i förhållande till lågpunkten. En upphöjd träd/buskrad med en mur skiljer av fastigheten från Skedsviksvägen, se Figur 14. Skedviksvägen är belägen på ungefär +29.3 meter och gården på +27.2 meter. Vid analys av lågpunkten visas att det framförallt ansamlas vatten som faller direkt på ytan samt takvatten, se Figur 15 för avrinningsområdet. Utbredningen av lågpunktsområdet är på ungefär 140 m<sup>2</sup> och är till stor del belagd med marksten. Brunnar har identifierats och det finns i dagsläget ingen dokumenterad skyfallsproblematik.

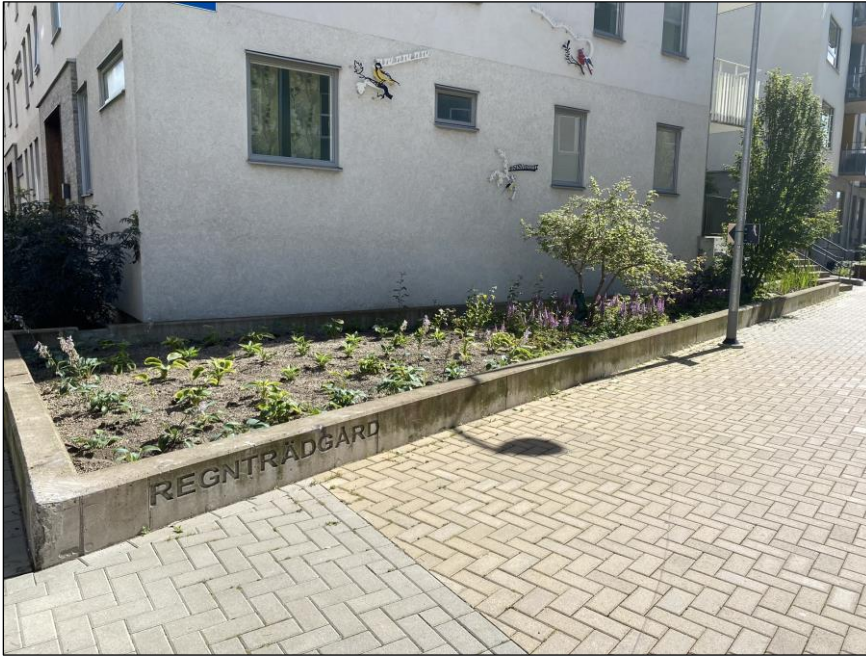
Figur 20. Upphöjd regnbädd. Källa: NIRAS

Regnbäddar inom fastigheten ska anläggas som upphöjda, exempel på utförande kan ses i Figur 20 och Figur 21.

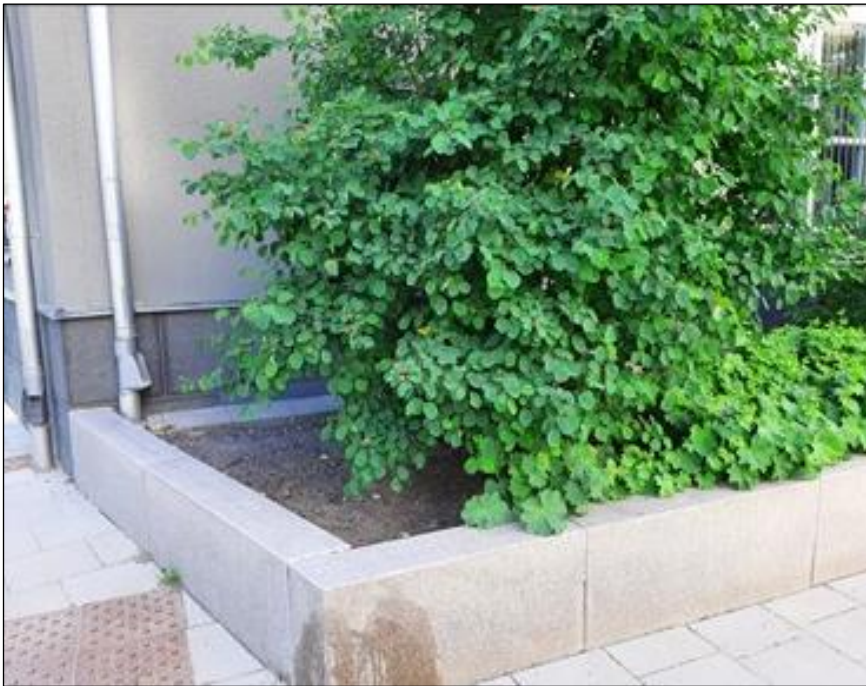
Figur 21. Upphöjd regnbädd. Källa: NIRAS
