# Dagvatten- och skyfallsutredning Granskningshandling

## Detaljplan Argus 8

Vasakronan Fastigheter AB

Datum: 19.02.2024

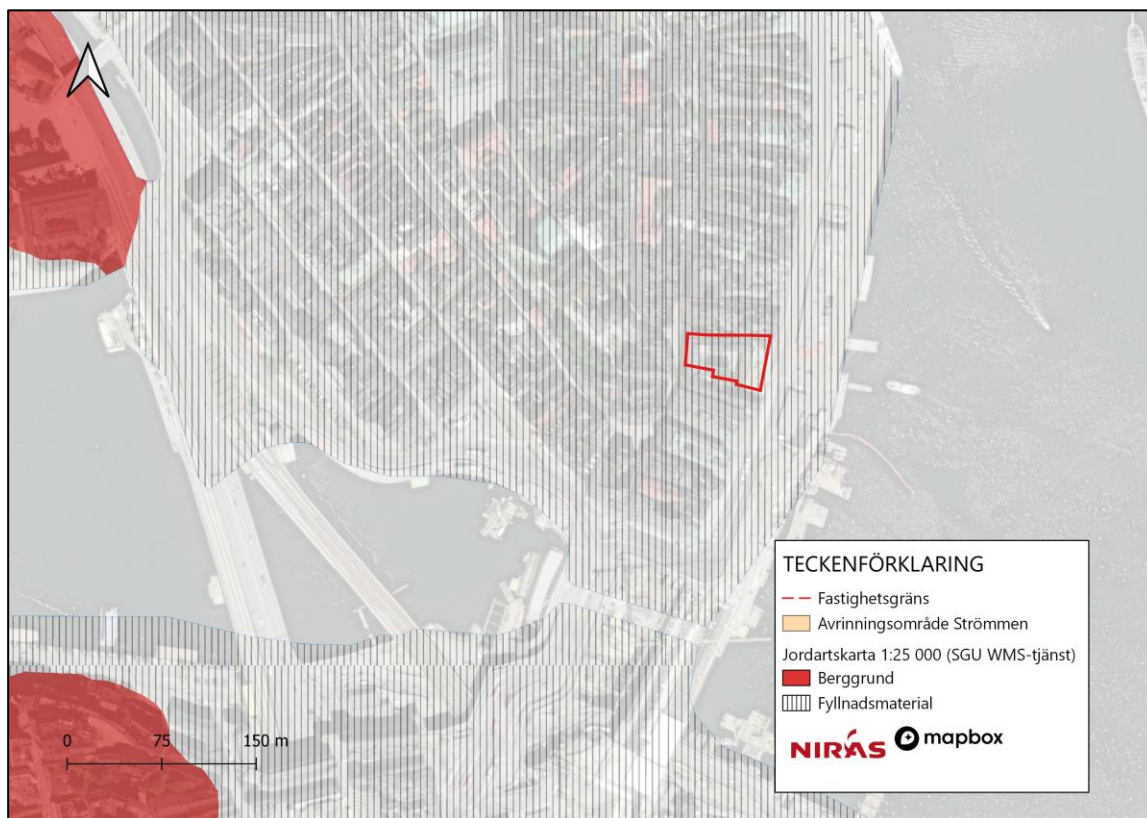
Figur 3.4 Jordartskarta ©SGU.

Fastigheten är belägen på fyllning (Figur 3.4) med underliggande jordartslager av postglacial lera samt isälvssediment (SGU, u.d.). Fyllning (artificiell fyllning) är vanligt i urbana miljöer och är ingen jordart i sig men syftar på till exempelvis schaktmassor. Infiltration genom fyllning är möjlig då genomsläppligheten ofta är relativt hög och lämpar sig således ur den aspekten för infiltration av dagvatten. Det underliggande lager av postglacial lera är dock mer tätt med låg genomsläpplighet, vilket också bör beaktas och kan påverka möjligheten för infiltration.

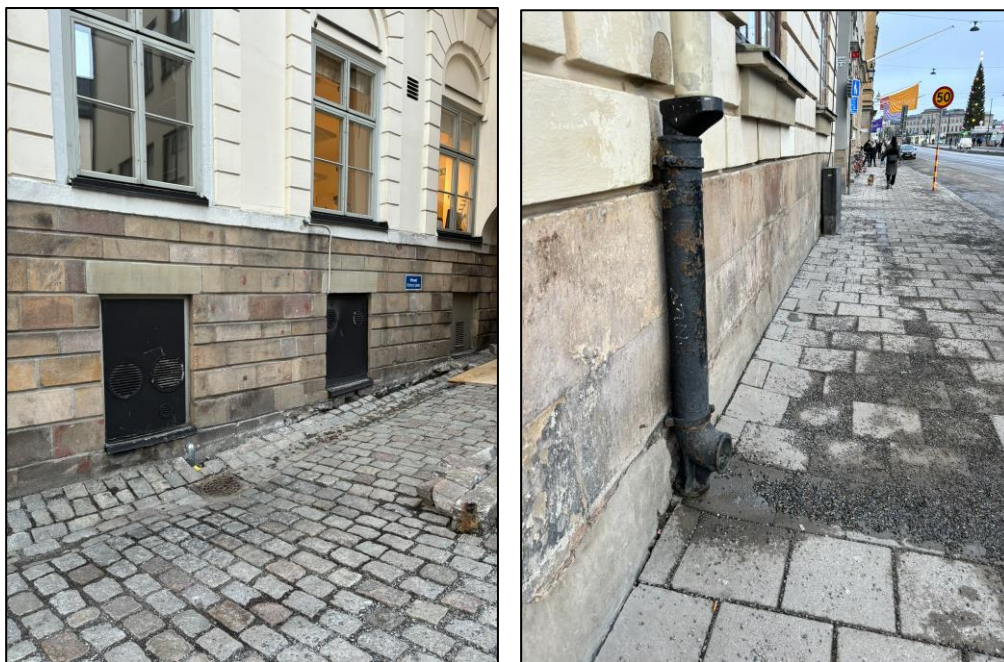
Figur 4.3. **Vänster:** Exempel på ränndal och rännstensbrunn på innergården. **Höger:** Utkastare från Argus 8 mot Skeppsbron.

Underlag för dagvattenledningar inom fastigheten har inte kunnat identifieras, däremot återfinns brunnar ute på Skeppsbron samt flertalet rännstensbrunnar på innergårdsområdet, se Figur 4.3.

Fastigheten är belägen i ett äldre område i centrala Stockholm där det fortsatt finns kombinerat ledningsnät (dagvatten och spillvatten i samma ledningsnät) och dagvatten från fastigheten leds sannolikt via det kombinerade ledningsnätet till Henriksdals reningsverk innan det släpps ut i recipienten Strömmen. Fastigheten är dock belägen i närheten av ett annat tekniskt avrinningsområde, där utloppet istället är direkt till recipienten Strömmen. En del av dagvattnet avrinner således sannolikt direkt till recipient. Detta kan vara fallet med vatten från taken som leds i stuprör med utkastare ut på Skeppsbron och som därefter samlas upp i dagvattenbrunnar på gatan, se Figur 4.3.

Idag leds största delen av takvattnet mot innergården till ledning under mark för att därefter sannolikt ledas vidare via ett kombinerat ledningsnät. Takvattnet som leds ut mot gatorna, utanför fastighetsgränsen, leds via utkastare till ränndalar och vidare ner i rännstensbrunnar. Ungefär halva innergården uppskattas bestå av gröna planteringar med träd och gräsytor samt makadam. Resterande delar är kullerstensbelagda, se Figur 4.4. Innergårdens utformning fördröjer därmed i dagsläget en del av dagvattnet. Innergården bedöms ha en bra hantering av dagvatten utifrån förutsättningarna.

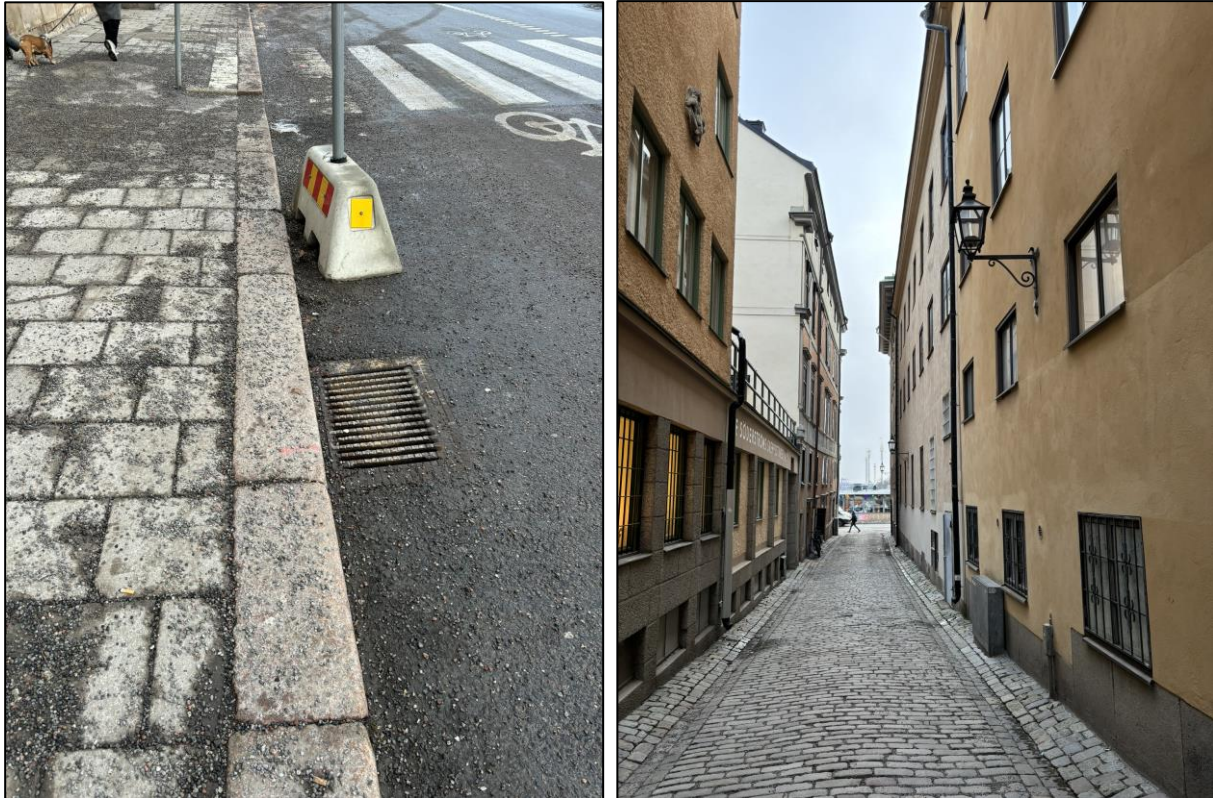
Figur 7.3. **Vänster:** Trottoarkant på Skeppsbron. **Höger:** Rännadar längs Packhusgränd.

Det återfinns en trottoarkant i gatan som sannolikt förhindrar vatten från att bli stående mot fasaden, se Figur 7.3. En lågpunkt i anslutning till fastighetsgränsen har identifierats i mitten av Packhusgränd, där vatten kan samlas innan det rinner vidare österut mot Skeppsbron. Enligt Scalgo Live kan runt 80 till 90 cm vatten bli stående på gatan.

Vid platsbesök identifierades rännadar längs gatans kanter, och det anses troligt att vatten kan rinna bort ner mot Skeppsbron mer obehindrat än vad som visats i Scalgo Live, se Figur 7.3.

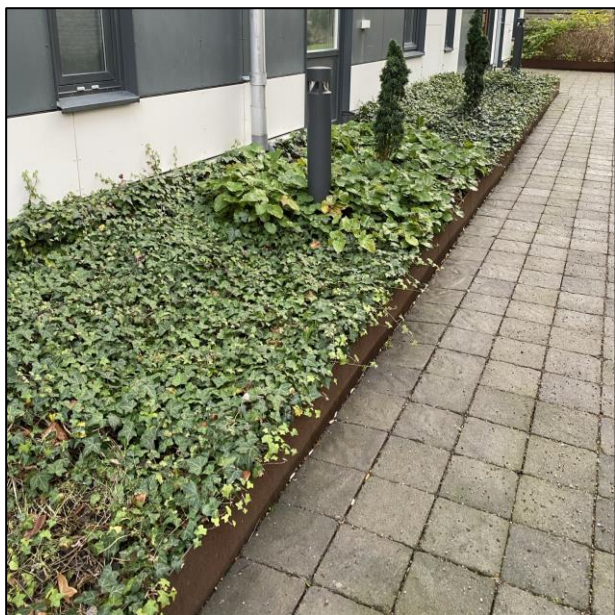
Figur 8.2 Nedsänkt regnbädd för omhändertagande av tak- och gårdsvatten. Foto: NIRAS Sweden.

Regnbäddar kan med fördel användas för att ansamla dagvatten från stuprör och takytor. Utformningen och materialanvändningen kan anpassas så att regnbädden passar omgivningen. Regnbäddar kan även fungera som en planteringsyta för ökad trivsel samt kan exempelvis anläggas i kombination med en sittbänk. Figur 8.2 visar på en nedsänkt regnbädd som omhändertar tak- och gårdsvatten.
