# VITSENAPEN 1 M.FL. DAGVATTENUTREDNING

## SLUTHANDLING

## Dagvattenutredning

Dagvattenutredning Vitsenapen 1  
m.fl.

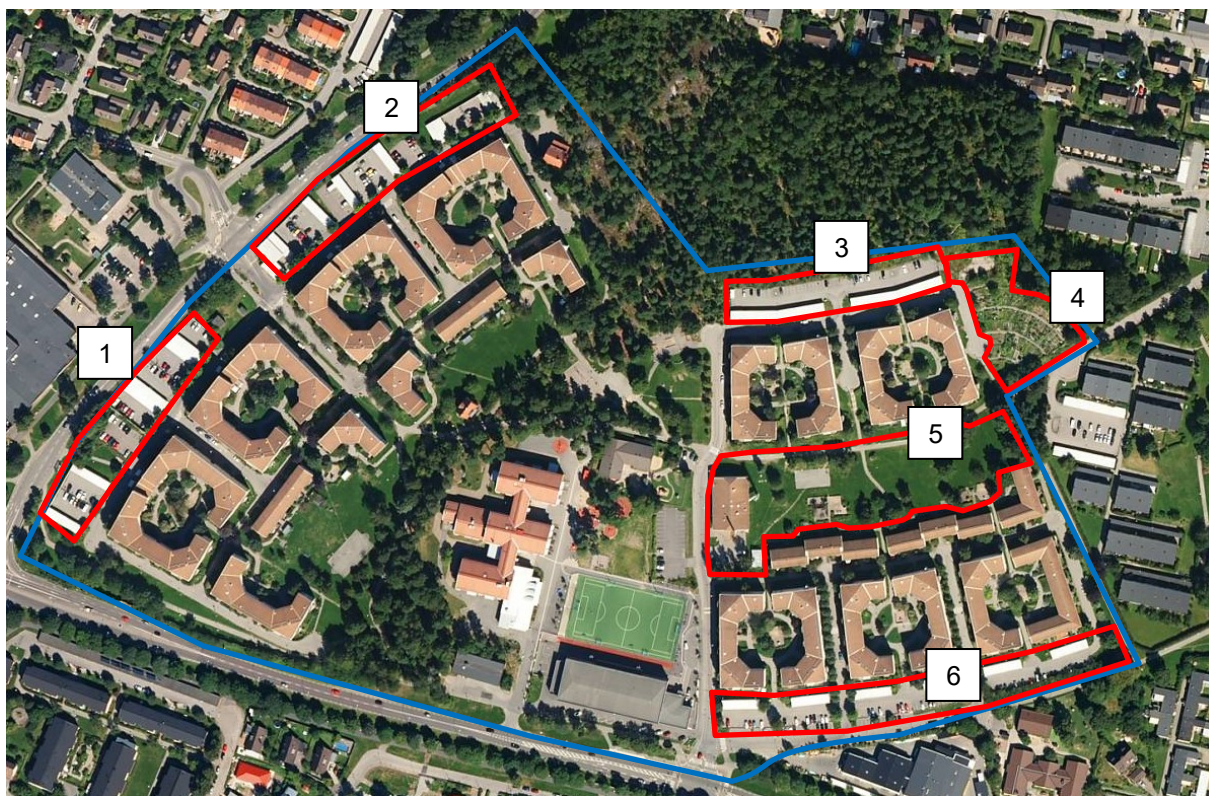
Figur 1. Befintlig markanvändning i utredningsområdet, indelat i sex delområden. De röda linjerna markerar utredningsområdets ungefärliga utbredning. Blå linje markerar ungefärlig gräns för planområdet Vitsenapen 1 m.fl. (Bildkälla: Eniro)

Utredningsområdet för dagvattenutredningen består av ett antal delområden inom planområdet för Vitsenapen 1 m.fl. Utredningsområdet är indelat i sex delområden på totalt ca 3,5 ha och består idag av parkeringsytor samt grönytor. Parkeringsytor omfattar ca två tredjedelar av alla ytor. Befintlig markanvändning i utredningsområdet och intilliggande område framgår av Figur 1. Delområde 1, 2, 3 och 6 består i nuläget av parkeringsytor. Delområde 4 är i nuläget ett område med koloniträdgårdar och delområde 5 är ett större parkområde med en värmecentral i västra hörnet. Mellan delområdena i väst och öst finns en skola, förskola, idrottsplats samt park- och naturmark.

Figur 2 – Figur 9 visar befintlig markanvändning för de olika delområdena inom utredningsområdet samt dess närområde.

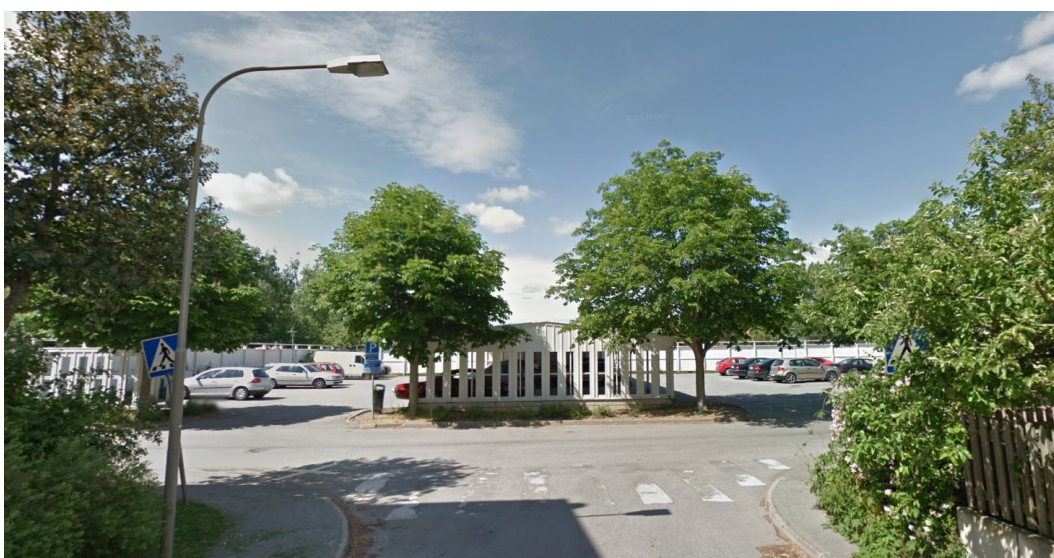
Figur 3. Befintlig markanvändning i delområde 1 frånsett Carl Bondes väg. Markanvändningen ser snarlikt ut i delområde 2, med parkeringsområden som delvis är överbyggda med tak och med inslag av växtlighet. (Bildkälla: Google Maps)

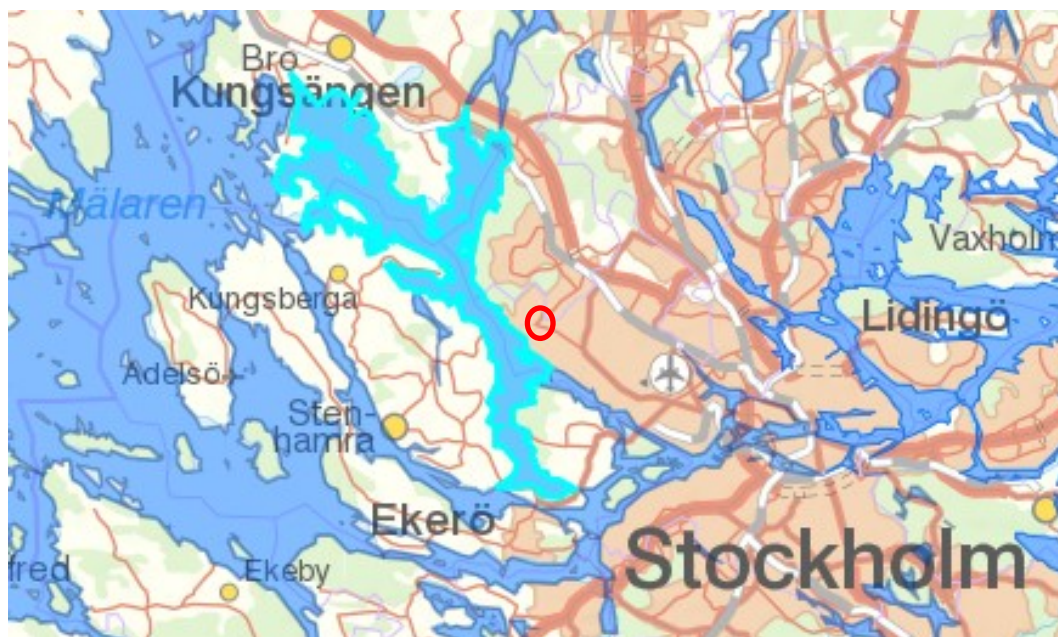
Figur 10. Recipienten Mälaren-Görvål är markerad i turkos färg och utredningsområdets ungefärliga läge är markerat med en röd cirkel (Bildkälla: VISS).

Dagvattnet från utredningsområdet avleds via det allmänna ledningsnätet vidare ut i recipienten Mälaren-Görvåln (Startpromeria-Vitsenapen 1 m fl). Enligt databasen VISS (VattenInformations-System Sverige) som utvecklats av vattenmyndigheterna, länsstyrelserna och Havs- och vattenmyndigheten bedöms den ekologiska statusen i recipienten Mälaren-Görvåln vara "måttlig". Kemisk status är bedömd till "uppnår ej god" på grund av överallt överskridande ämnen (kvicksilver

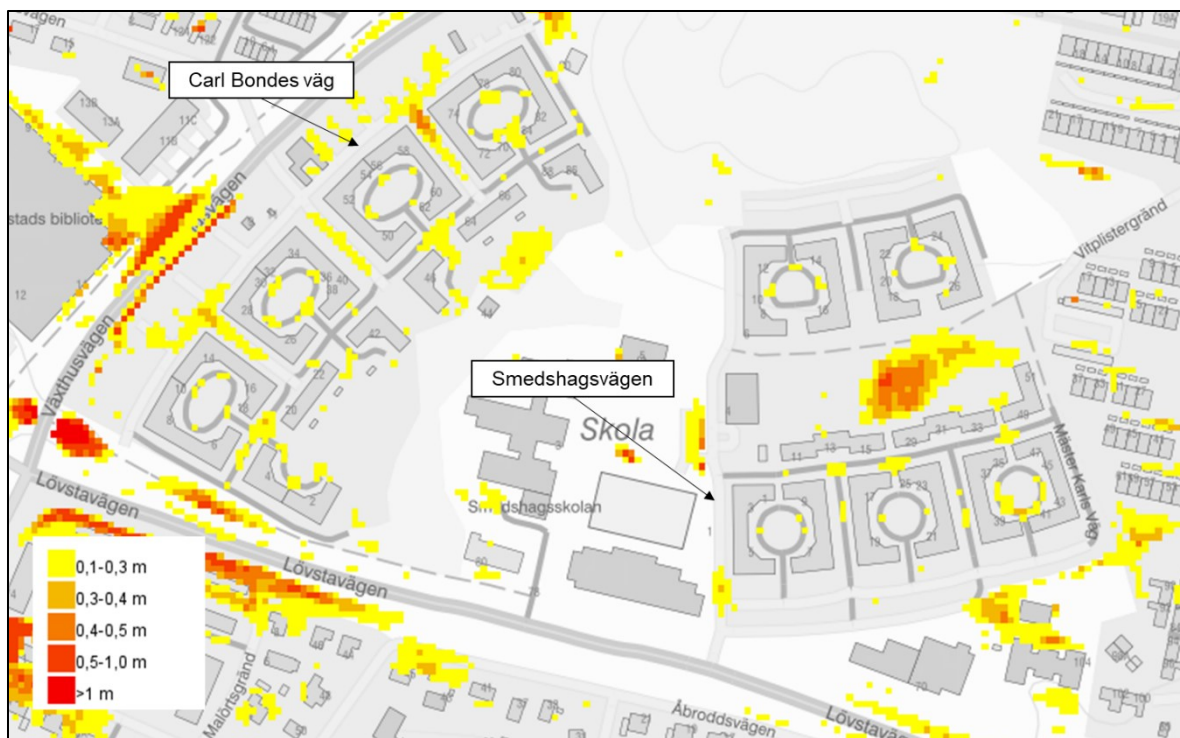
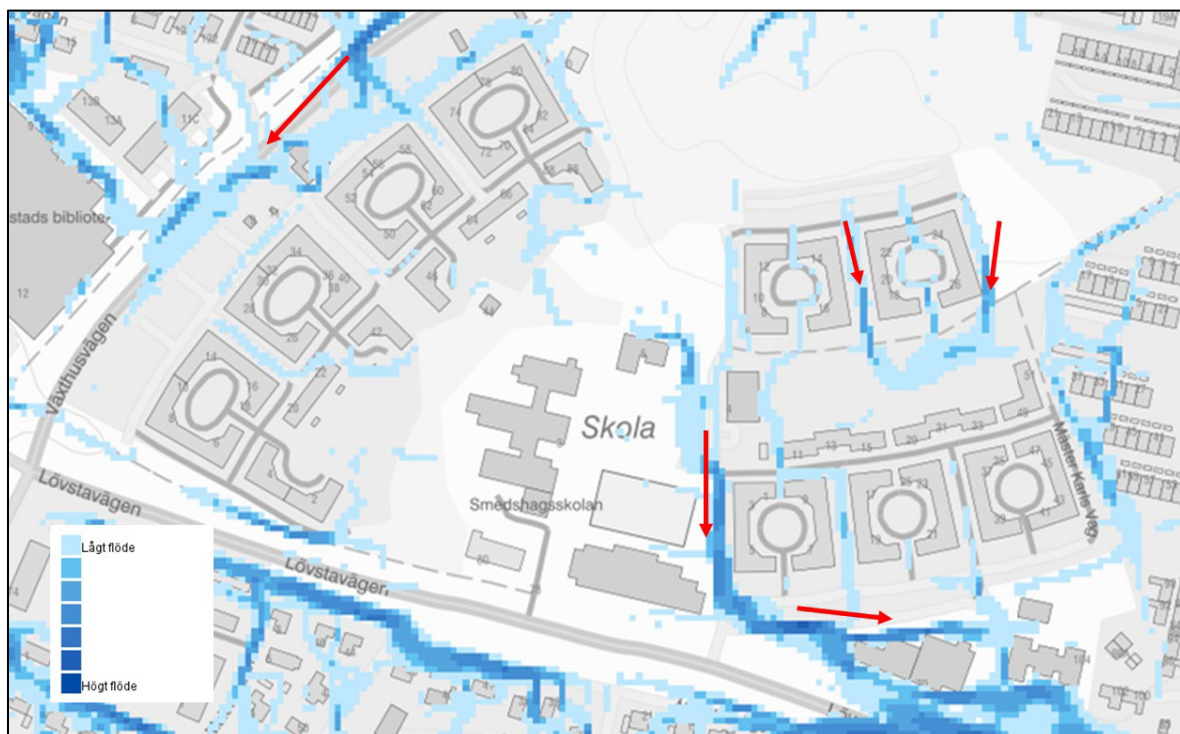
Stockholm stads skyfallsmodellering i MIKE 21 simulerar nederbördsscenario med 100-års återkomsttid som kan tänkas råda år 2100 (klimatfaktor på 1,25) med en varaktighet på 6 timmar. Ledningsnätet antas att ha kapacitet att avleda ett 10-årsregn och hänsyn till markens infiltrationsförmåga har tagits. I Figur 14 redovisar vattendjup vid simuleringslut dvs områden där vatten blir stående på utredningsområdet. Den största volym vatten samlas i Pärönparken men också på korsningarna längst Carl Bondes väg och Smedshagsvägen. Ett stort flöde rinner längs Smedshagsvägen. Flödesvägar redovisar i Figur 15.

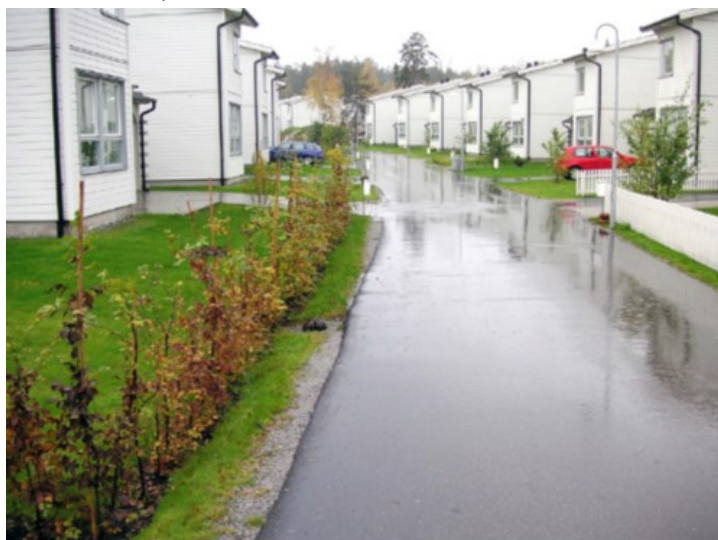
Figur 25. Makadamdike mellan lokal gata och tomtmark. (Bildkälla: Stockholm vatten och avfall)

Makadamdikens huvudsakliga syfte är att fördröja och avleda dagvatten men de har också en renande effekt på vattnet. Principen för makadamdiken är att dagvatten utifrån höjdsättning avleds via självfall till diken där en fördröjningsvolym skapas (Figur 24). Genom ett antaget djup på 0,5 m och en porositet på 30%, samt en översvämningszon på ca 5 cm, har grunda makadamdiken en kapacitet på ca 0,2 m<sup>3</sup>/m<sup>2</sup>. Med ett antaget djup på 1,0 m och en porositet på 30% har ett djupt makadamdike en kapacitet på ca 0,3 m<sup>3</sup>/m<sup>2</sup> (Stockholm Stad, 2017). För att anläggningen ska behålla denna kapacitet krävs att denna underhålls. När dagvattnet nått diket sipprar det successivt igenom ett lager makadam och dräneras bort genom en ledning. Beroende av slänternas lutning behöver ytan på diket vara tilltagen. Figur 25 visar hur ett makadamdike kan se ut mellan lokalgata och tomtmark.

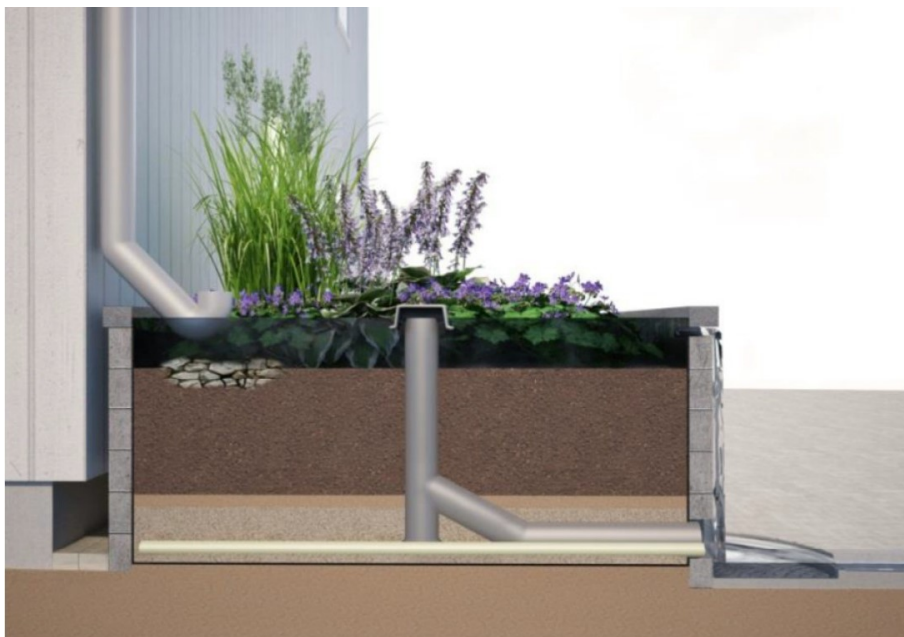
Figur 26. Principskiss på upphöjda växtbäddar (Bildkälla: Kent Fridell och Kristian Klasson, Tengbomgruppen AB.)

Växtbäddar är en planterad yta dit dagvatten avleds via ytavrinning eller via ledningar och brunnar. I denna utredning kommer principen för växtbäddarna följa de enligt Figur 26, för upphöjd växtbädd till vilket takvatten leds via stuprör, samt enligt Figur 27, för nedsänkt växtbädd till vilket dagvatten leds via ytliga rännor. Djupa växtbäddar är ett bra alternativ när det inte finns större utrymmen för dagvattenlösningar inom ett utredningsområde. Genom ett antaget djup på 0,5 m med en porositet på 15% samt en antagen fördröjningsvolym på ca 60 mm för grund växtbädd och 300 mm för djup växtbädd medför att grunda växtbäddar har en kapacitet på ca 0,14 m<sup>3</sup>/m<sup>2</sup> och djupa växtbäddar en kapacitet på ca 0,38 m<sup>3</sup>/m<sup>2</sup> (Stockholm Stad, 2016). För att anläggningen ska behålla denna kapacitet krävs att växtbädden rensas och underhålls. Den djupa växtbäddens höga kapacitet beror på att den har ett ytmagasin på 30 cm, se Figur 20. Växtbäddar är försedda med ett tätt skydd i botten som skyddar underliggande bjälklag, det är exempelvis aktuellt inom delområde 3. Växtbäddarna är även utrustade med ett utlopp i botten och en bräddningsbrunn i höjd med kanten på bädden. Ett lämpligt val av växtlighet för växtbäddarna är skärgårdsgräs som tål såväl längre perioder av torka som väta.

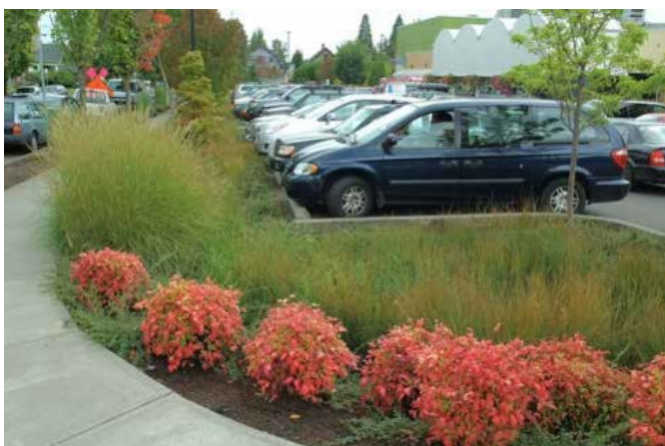
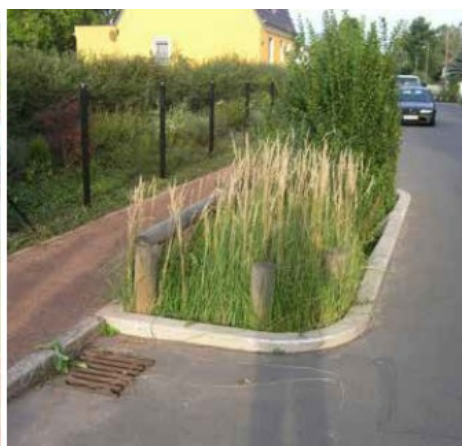
Figur 27. Exempel på nedsänkta växtbäddar i landskapet (Stockholm stad och WRS)

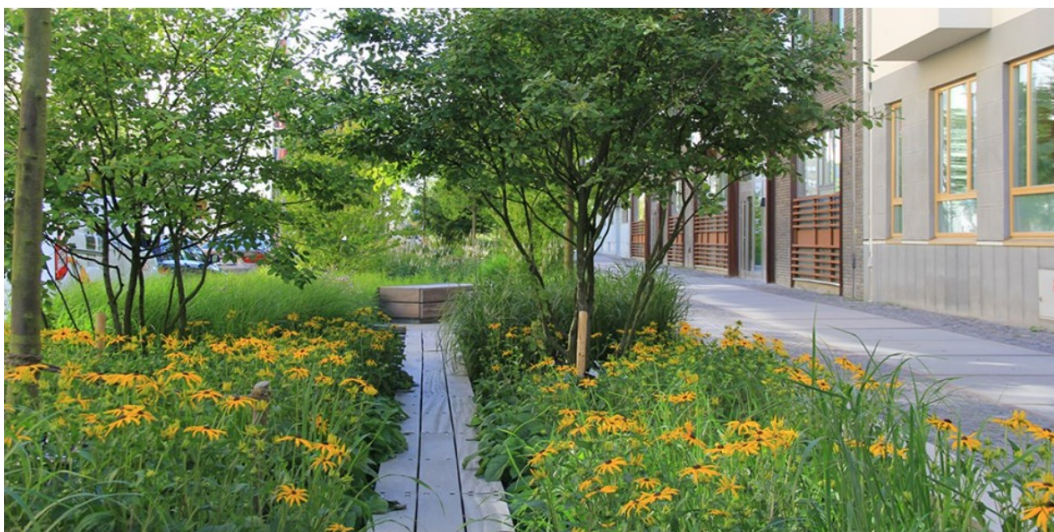
Figur 28. Exempel på nedsänkta växtbäddar i landskapet (Bildkälla: Stockholm stad)

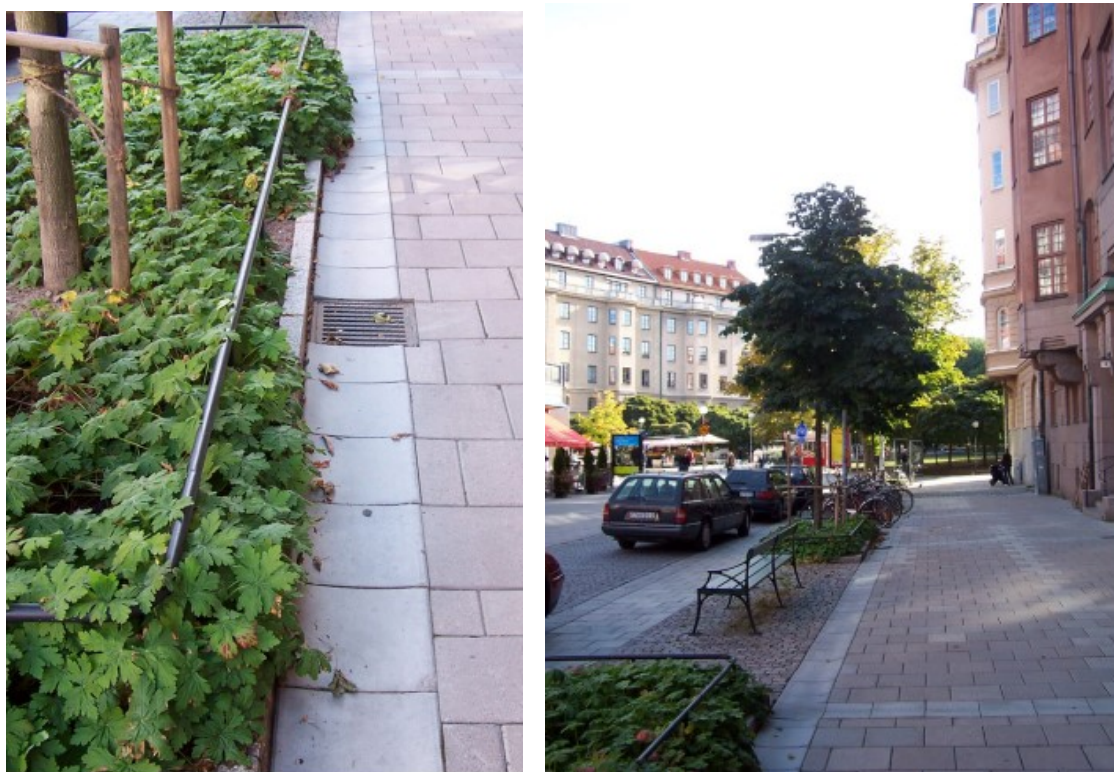
Figur 30. Vänstra bilden visar en vanlig rännstensbrunn som leds till skelettjorden intill. Högra bilden visar träd planerade i skelettjord på Erik Dahlbergs allé (Bildkälla: Stockholm vatten och avfall)

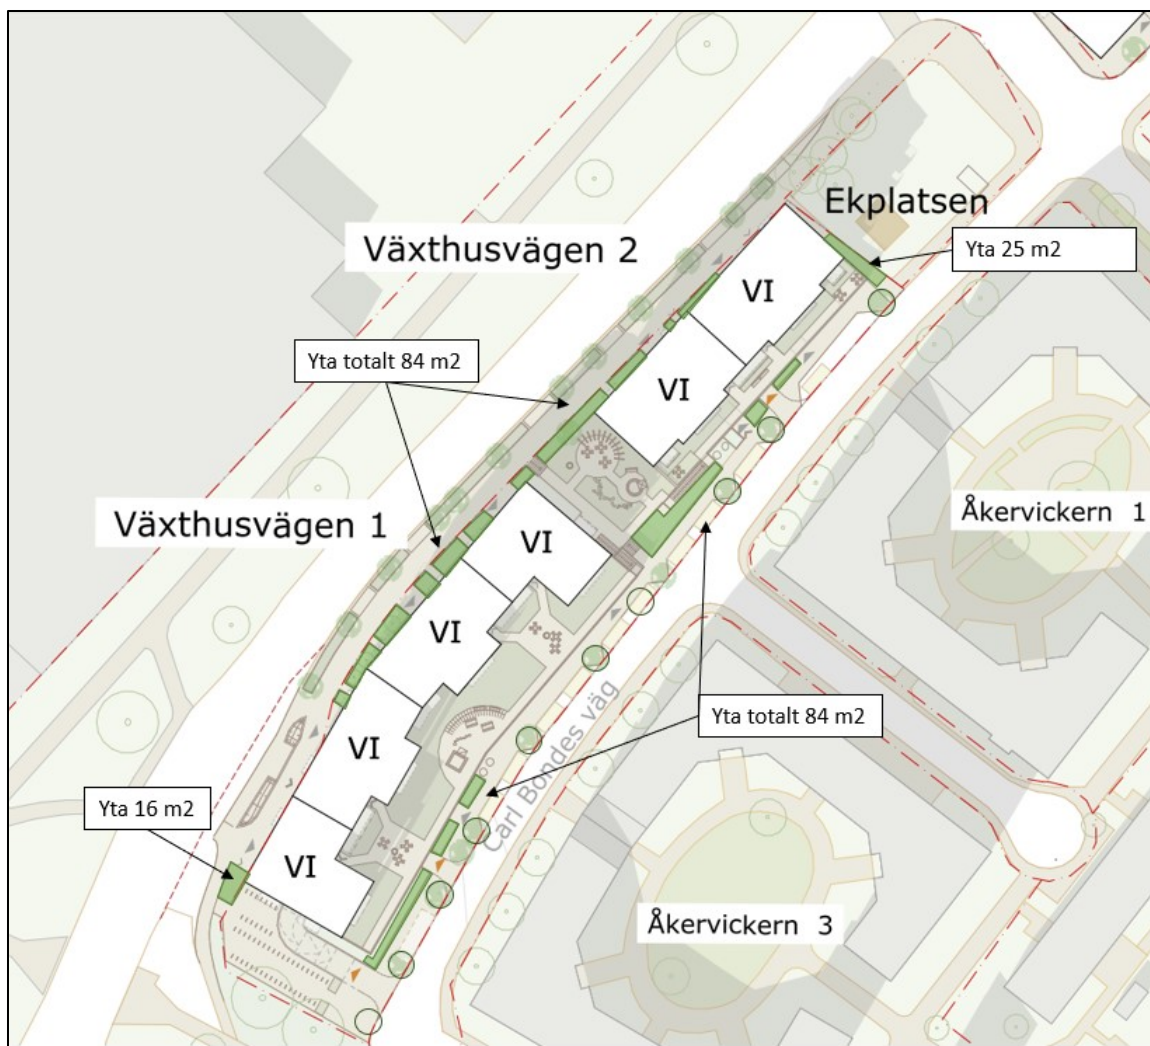
Figur 31 Principskiss över dagvattenhantering för delområde 1. Grönt avser växtbäddar och cirkelna träd i skelettjord.

För fördröjning av  $55 \text{ m}^3$  inom delområde 1 föreslås  $170 \text{ m}^2$  luftig skelettjord tillsammans med  $200 \text{ m}^2$  grunda växtbäddar alternativt  $73 \text{ m}^2$  djupa växtbäddar. Figur 31 visar förslag på placering av hanteringslösningar för dagvatten inom delområde 1. Förslaget innebär 10 träd i skelettjord (motsvarar  $150 \text{ m}^2$  luftig skelettjord) längs vägen och  $255 \text{ m}^2$  grunda växtbäddar.

Ytterligare ett principförslag för att uppnå en fördröjning på  $55 \text{ m}^3$  är djupa makadamdiken som hanteringslösning för dagvattnet som uppstår inom området. Ett ytbehov motsvarande  $183 \text{ m}^2$  djupa (1m) makadamdiken erfordras för att fördröja dessa  $55 \text{ m}^3$ .

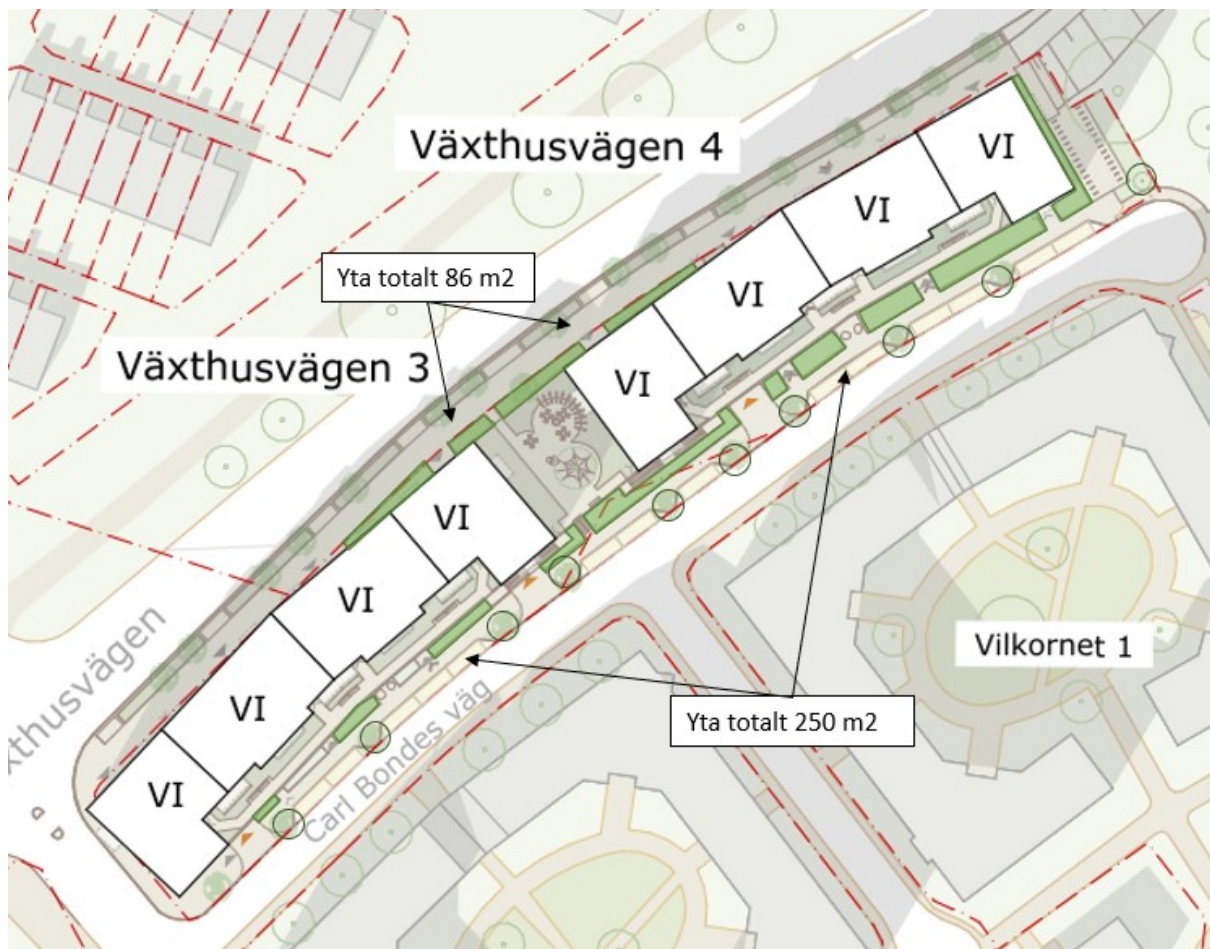
Figur 32. Principskiss över dagvattenhantering för delområde 2. Grönt avser växtbäddar och cirkelna träd i skelettjord.

För fördröjning av 67 m<sup>3</sup> inom delområde 2 föreslås 419 m<sup>2</sup> luftig skelettjord, alternativt 210 m<sup>2</sup> skelettjord och 238 grunda eller 88 m<sup>2</sup> djupa växtbäddar. Figur 32 visar förslag på placering av hanteringslösningar för dagvatten inom delområde 2 som innebär träd i skelettjord (motsvarar 150 m<sup>2</sup> luftig skelettjord) och grunda växtbäddar (totalt yta 336 m<sup>2</sup>).

Ytterligare ett principförslag för att uppnå en fördröjning på 67 m<sup>3</sup> inom området är att anlägga djupa makadamdiken som hanteringslösning för dagvattnet som uppstår inom området. Ett ytbehov motsvarande 223 m<sup>2</sup> djupa makadamdiken erfordras för att fördröja dessa 67 m<sup>3</sup>.

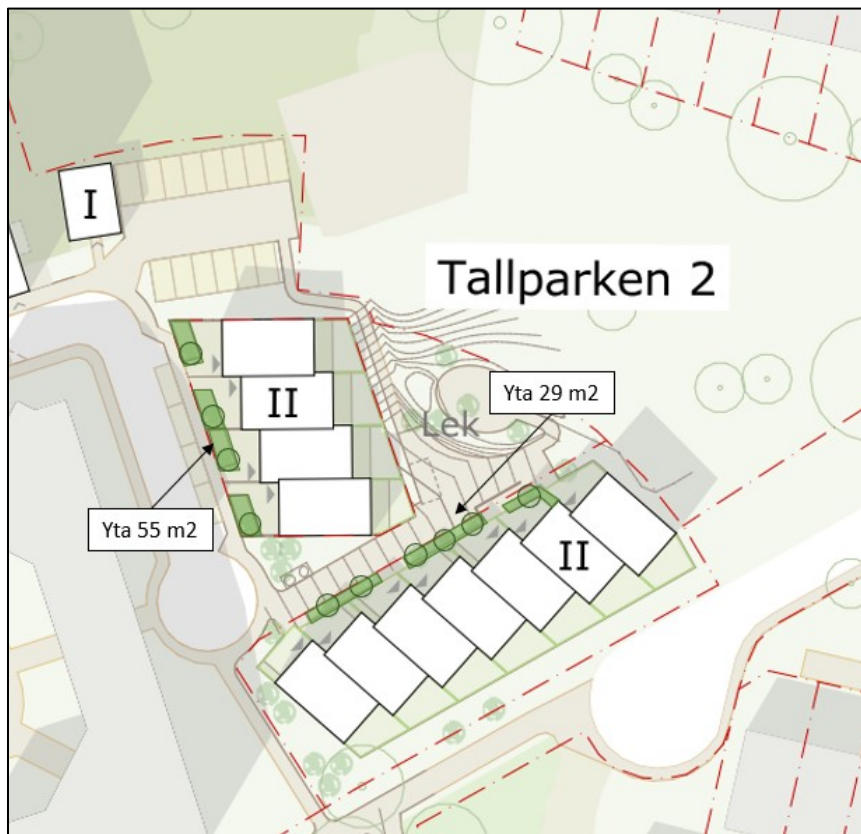
Figur 26. Principskiss över dagvattenhantering för delområde 4. Grönt avser växtbäddar och cirkelna träd i skelettjord.

För fördröjning av 24 m<sup>3</sup> inom delområde 4 föreslås växtbäddar som hanteringslösning för dagvattnet som uppstår inom området. Ett ytbehov motsvarande 64 m<sup>2</sup> djupa växtbäddar eller 171 m<sup>2</sup> grunda växtbäddar erfordras för att fördröja dessa 24 m<sup>3</sup>. Figur 26 visar förslag på placering av hanteringslösningar för dagvatten inom delområdet som innebär 10 träd i skelettjord och 84 m<sup>2</sup> grunda växtbäddar. Med detta förslag skulle upp till 33 m<sup>3</sup> vatten fördröjas. Planerad bebyggelse behöver höjdsättas så att dagvattnet som uppstår inom utredningsområdet avleds till anläggningarna.

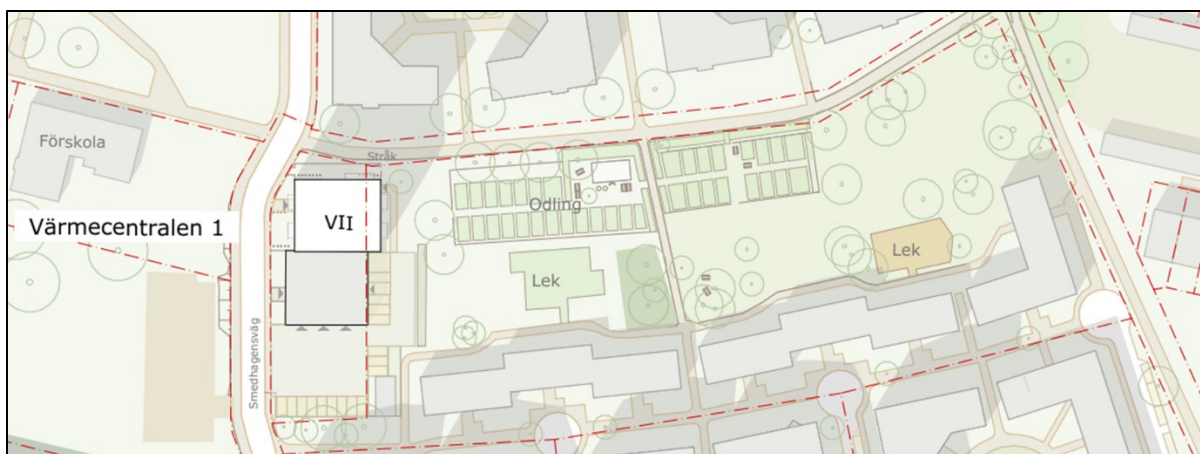
Figur 27. Principskiss över dagvattenhantering för delområde 5.

Inom delområde 5 sker enbart en ombyggnation av värmecentralen och ingen ny bebyggelse upprättas, se Figur 27. Beroende på omfattningen av ombyggnationen kan något mindre dagvattensystem behöva appliceras. Det finns gott om parkmark där dagvatten från värmecentralen kan infiltreras och renas. Odlingsytorna behöver anläggas på sådant sätt att de ej medför näringsläckage. I nuläget föreslås inga åtgärder för delområde 5, men omfattningen av ombyggnationen av värmecentralen bör bevakas.
